熊本地震による土砂災害発生箇所等の安全点検結果について

平成30年6月29日
土木部河川港湾局砂防課

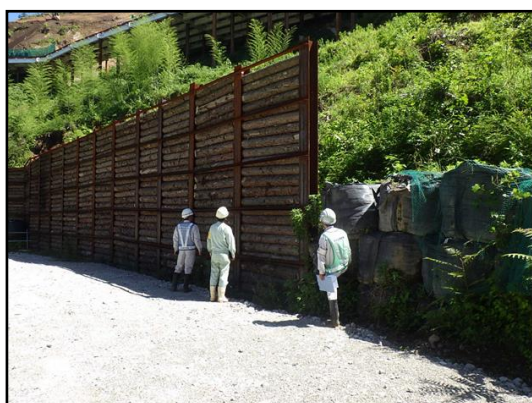
応急対策（仮設防護柵）を実施した箇所の点検状況

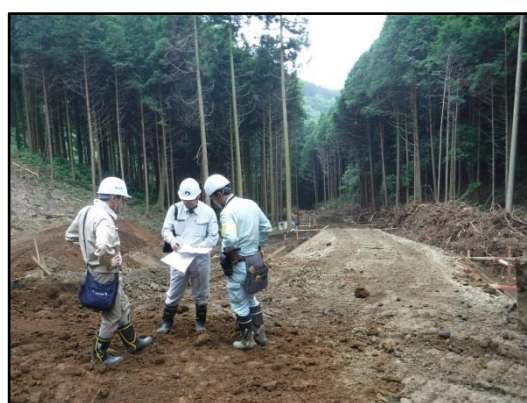
対策工事实施中箇所の点検状況

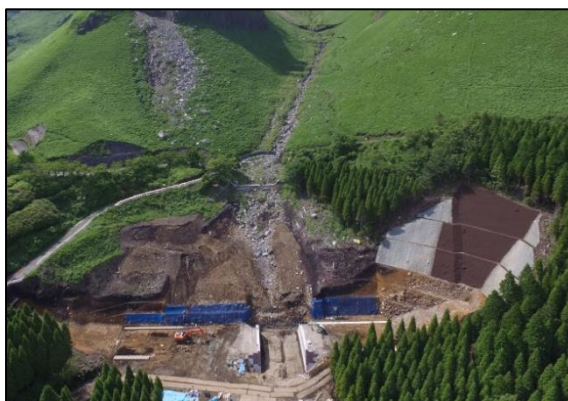
砂防堰堤の施工状況

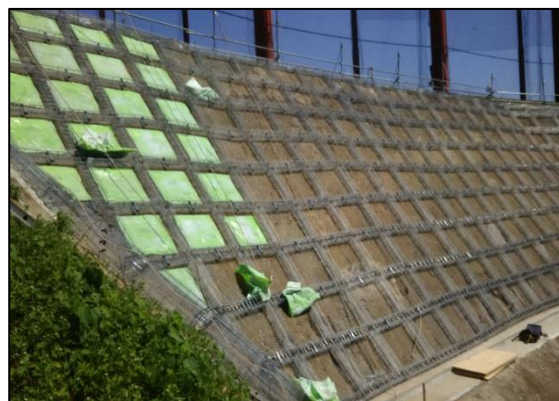
斜面崩壊防止施設の施工状況
