# 熊本地震での経験を踏まえた橋梁災害復旧のまとめ(災害復旧工事編)

令和3年2月

熊本県 土木部 道路都市局 道路整備課

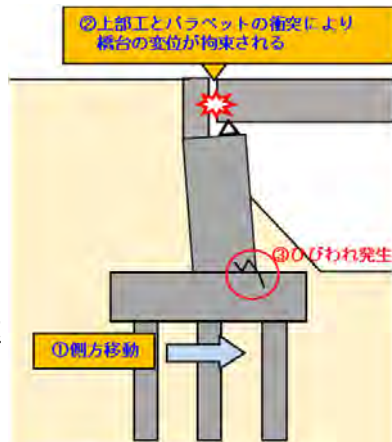
②杭頭部が押し出されることにより、橋台の躯体も前面側へ押し出され、橋台パラペットが桁と衝突する。

③橋台パラペットと桁の衝突により橋台上部の変位が拘束され、躯体が傾斜し、縦壁にひび割れが発生した。

- ・上部工桁の移動（最大32mm）
- ・橋台の移動（最大374mm）
- ・橋台の傾斜（最大4.1°）
- ・縦壁に最大50mmのひび割れ
- ・フーチングで最大100mmのひび割れ

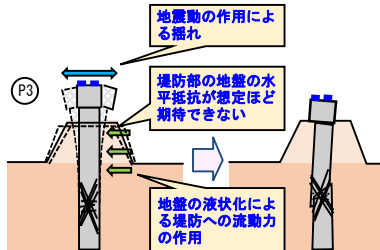
P3橋脚は他の橋脚より上部構造からの反力が最も大きく作用し、幅の狭い堤防地盤が液状化し、水平抵抗が小さくなることで、杭が損傷して約2.5m沈下した。

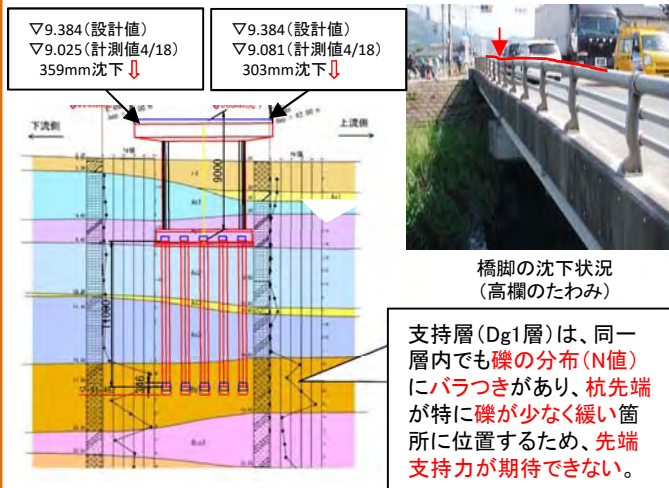
橋脚の支持層(Dg1:シルト質砂礫層)は、同一層内でも礫の分布(N値)にバラつきがあり、杭先端に特に礫が少なく緩い箇所に位置するため、先端支持力が期待できず、支持力不足により橋脚が沈下した。

- ・既設杭の先端支持力が小さいため、マイクロパイル工法を用いた基礎補強を行った。
- ・桁の沈下は、沓座を嵩上げて復旧した。また上部工の慣性力が大きくなるため、段落とし部にRC巻立て補強を行った。

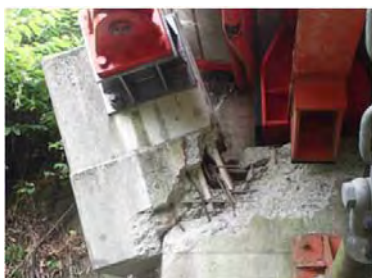
ダンパー取付部破壊

橋軸方向と直角方向の力が同時に作用したことにより、制震ダンパー取付け部にせん断破壊が生じた。

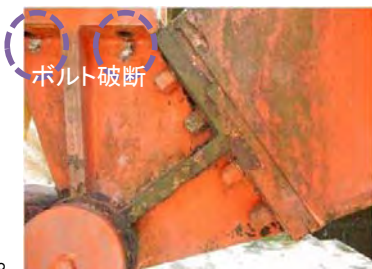
アーチ基部損傷

設計荷重を上回る地震力がアーチ基部に作用したことで、支柱基部のボルトが破断した。また上部工が移動したことにより橋台と上部工が衝突し、パラペットが損傷した。

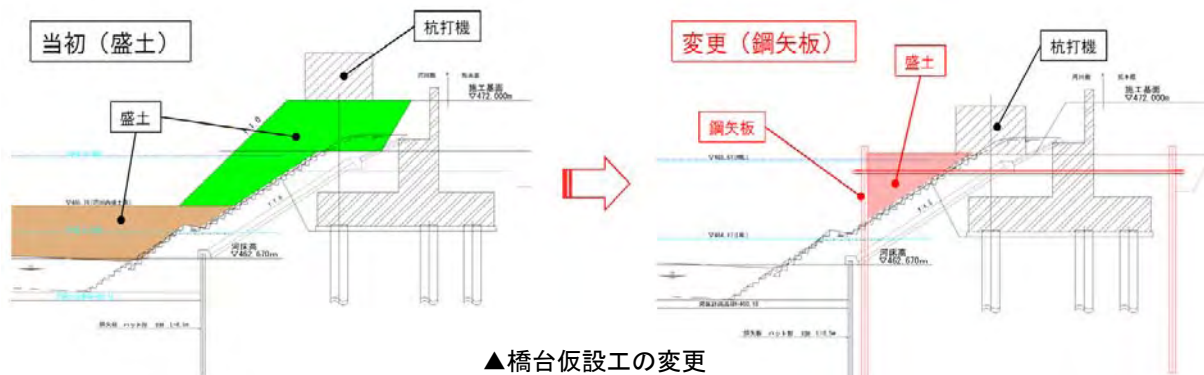
▲橋台仮設工の変更

A2橋台の仮設工において、査定時は非出水期施工を前提とし、河川内に盛土し施工ヤードを確保する計画であった。しかし、**入札不調など施工業者の確保に不測の時間を要したため、出水期施工を余儀なくされ、河川管理者との施工方法に関する協議により、施工ヤード確保に伴い仮設工の変更として鋼矢板締め切りに変更した。**

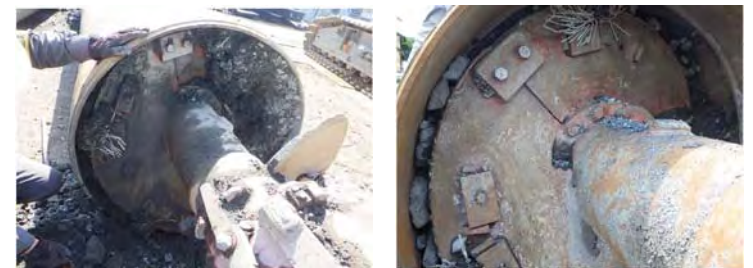
▲礫のかみこみ状況

鋼管杭の施工にあたり、スパイラルオーガによる掘削を実施したところ、**礫がスパイラルオーガにかみこみ、排土不良を引き起こしたため、施工不能となった。理由として設計時に想定していた礫径φ180を超えるφ250が確認されたため、スパイラルオーガの規格を変更した。**

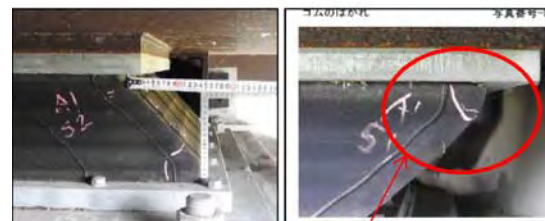
▲損傷した支承

当初は変形したゴム支承の補修を計画していたが、施工前の詳細調査の結果、**ゴムの劣化が確認され機能回復が見込めない状態となったため、取替えによる復旧に変更した。**

表面のふくらみ及び被膜ゴムの剥離

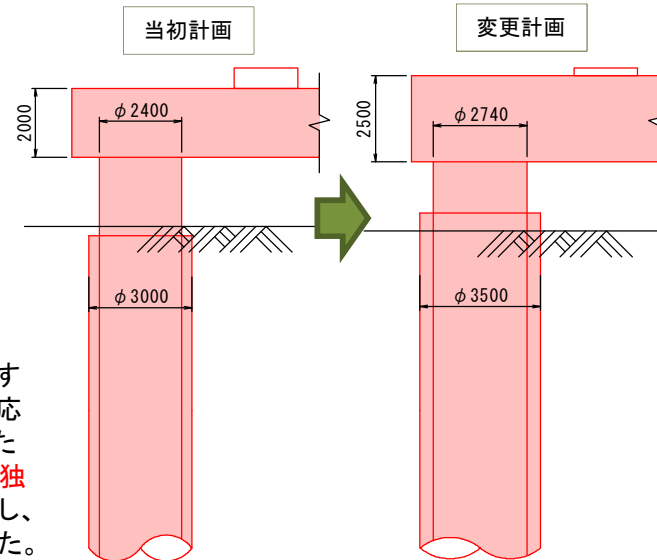
▲橋脚耐震性能の変更

横江大橋P3橋脚の復旧計画は、当初はレベル1地震動による橋脚の再構築であった。

横江大橋は、緊急輸送道路に位置することから、将来レベル2地震動に対応した耐震性能を確保する必要があるため、今回の災害復旧にあわせて単独費による合併施行で耐震対策を実施し、施設の効用を増大する復旧に変更した。

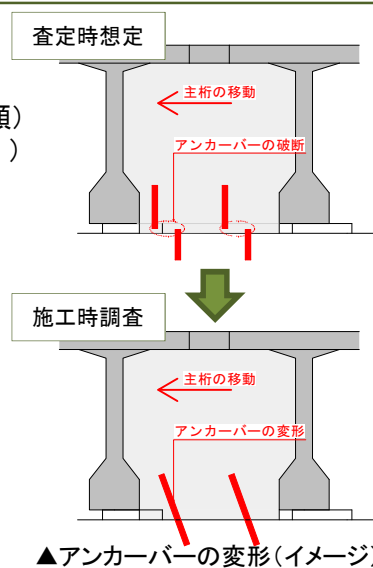
▲アンカーバーの変形（イメージ）

- 当初機能喪失（破断）していると思われていた支承部アンカーバーが変形のみで破断していなかったため、ジャッキアップの回数を追加し、桁移動を拘束するアンカーバーの切断を追加した。

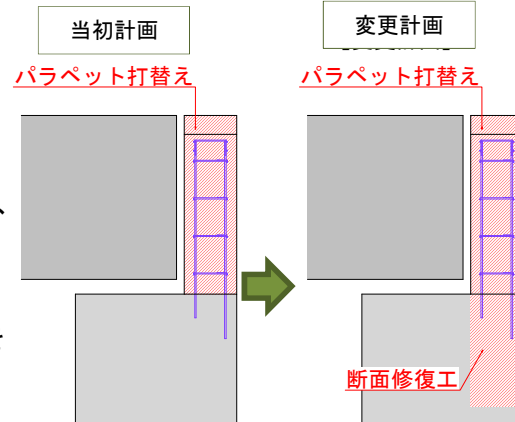
▲橋台のパラペット復旧範囲の変更

- パラペット打替え工に伴う床掘後、パラペット基部に新たな損傷を確認したため、詳細調査を実施。堅壁範囲まで浮き剥離が生じていることを確認したため、復旧範囲を拡大した。

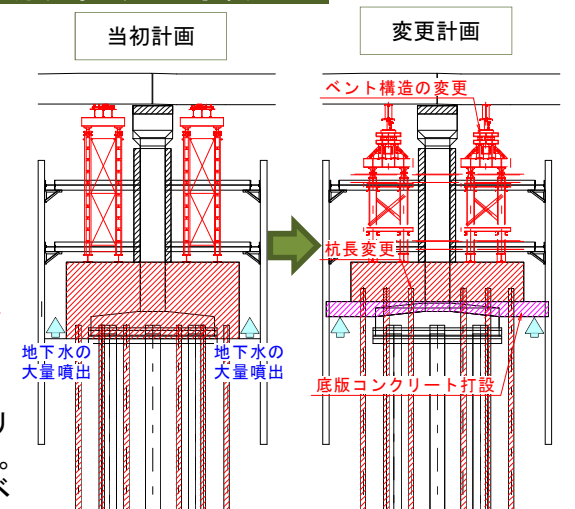
▲仮設工の変更

- 仮締切内の掘削中に、地下水が大量（毎分約25m3）噴出し、締め切り内での杭及び橋脚補強工事が困難となったため、底版コンクリート打設を追加し杭長を変更した。
- ペントの設計荷重変更に伴い、ペント構造の変更を行った。

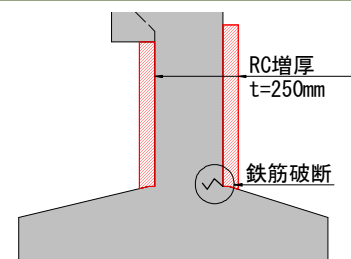
▲橋台の増厚補強

- 新たに橋台堅壁基部のひびわれ部をはつり調査したところ、鉄筋の破断を確認したため、増厚補強を追加実施した。

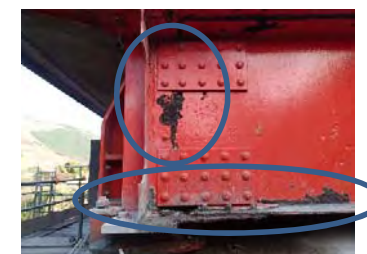
▲横桁裏面側の腐食

- パラペットを撤去したところ、端横桁で腐食が発生していたため、追加で塗装塗替え補修を行った。

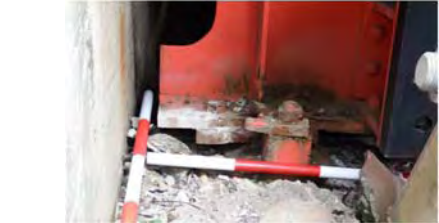
ピンチプレート変形

| 被 災 概 要 | | | | | | | | | |
|---|---|---|---|---|---|---|---|---|---|
| 橋軸方向作用力と直角方向力が同時に作用したため、制震ダンパー及びダンパー取り付け部のせん断破壊が生じた。また橋台支承部アンカーボルトやピンチプレートに変形が生じた。 | | | | | | | | | |

| 本復旧工事数量 | | | 本復旧概要 | |
|---|---|---|---|--|
| 工種 | 決定概要 | 変更概要 | 地震時慣性力の橋軸・直角方向の同時作用による制振ダンパーや橋台の損傷に対して、ダンパー取付工や支承再設置工などを行った。 | |
