# 暗渠排水施工後の排水不良原因調査

熊本県農業研究センター 生産環境研究所 施設経営研究室

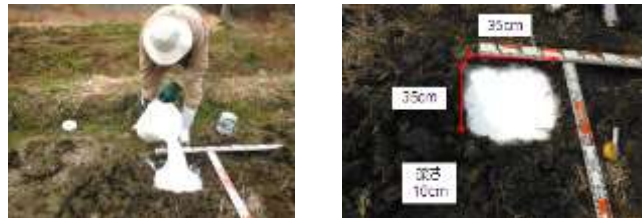
図1 白色塗料の浸透調査の実施状況

土壤硬度は、田面から暗渠管まで掘削し、深さ5cm毎に山中式土壤硬度計で測定した。現場透水試験は、暗渠と暗渠の間付近でドライ・オーガーホール法<sup>1)</sup>で実施した。白色塗料の浸透調査は、暗渠管直上の田面に縦横35cm、深さ10cmの穴を開け、5倍程度に希釈した水性白色塗料10Lを流し込み、1日後に暗渠管まで掘削して塗料の浸透状況を調査した(図1)。

また、30cmまたは50cmの透水係数が $10^{-6}$ 以下と低く、白色塗料もほとんど浸透しないなど、下層への透水性が悪いほ場であった。また、ほ場No.1、No.7、No.15は深さ30cmの透水係数が $10^{-4}$ 以上と高く、白色塗料も疎水材まで到達していたが、深さ50cmの透水係数は $10^{-5}$ 以下であり透水性は低かった。このように、田面から暗渠排水管の間に透水性の悪い土層が存在することが、排水不良の一因と考えられる。

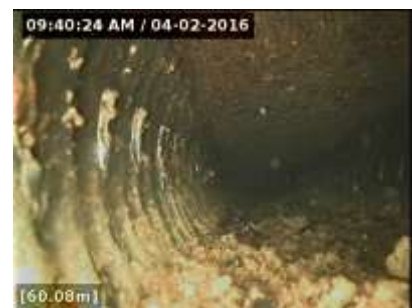
調査した22筆のうち21筆は、施工5年以内と比較的新しい暗渠であり、付着物や流入土砂の堆積、管の変形などによる暗渠排水管の閉塞は認められなかった。また、管内の付着物等の量も18筆が少以下と軽微であり(図2、表1)、暗渠排水管の通水断面以外に排水不良の原因があると考えられた。すべての調査項目を実施したほ場No.5およびNo.9では作土直下の土壤硬度が高く、耕盤層が認められた。

図2 付着物・土砂堆積が少程度の暗渠管内の状況

以上の結果から、暗渠施工後数年で暗渠管が閉塞することは無く、排水不良が発生した場合、その多くが作土層直下の耕盤層形成や、下層部分の透水性不良により、水が疎水材や暗渠管まで到達せず、暗渠の機能が十分に発揮できていないことが原因であることが示唆された。

暗渠排水が長年その機能を維持するためには、田面から暗渠排水管までの透水性を高く維持する必要がある。参考として調査したほ場No.23では、弾丸暗渠の施工を恒常的に実施されており、干拓地でありながら透水係数は $10^{-4}$ 以下で透水性に問題は無く、白色塗料も疎水材まで到達するなど、施工10年後においても良好な状態が維持されていた。このように、透水性の維持には、ほ場の状況に応じて営農排水対策である弾丸暗渠や心土破碎、額縁明渠等を併せて実施することが重要と考えられる。
