立野地区亀裂対策検討委員会

報告書

平成31年3月

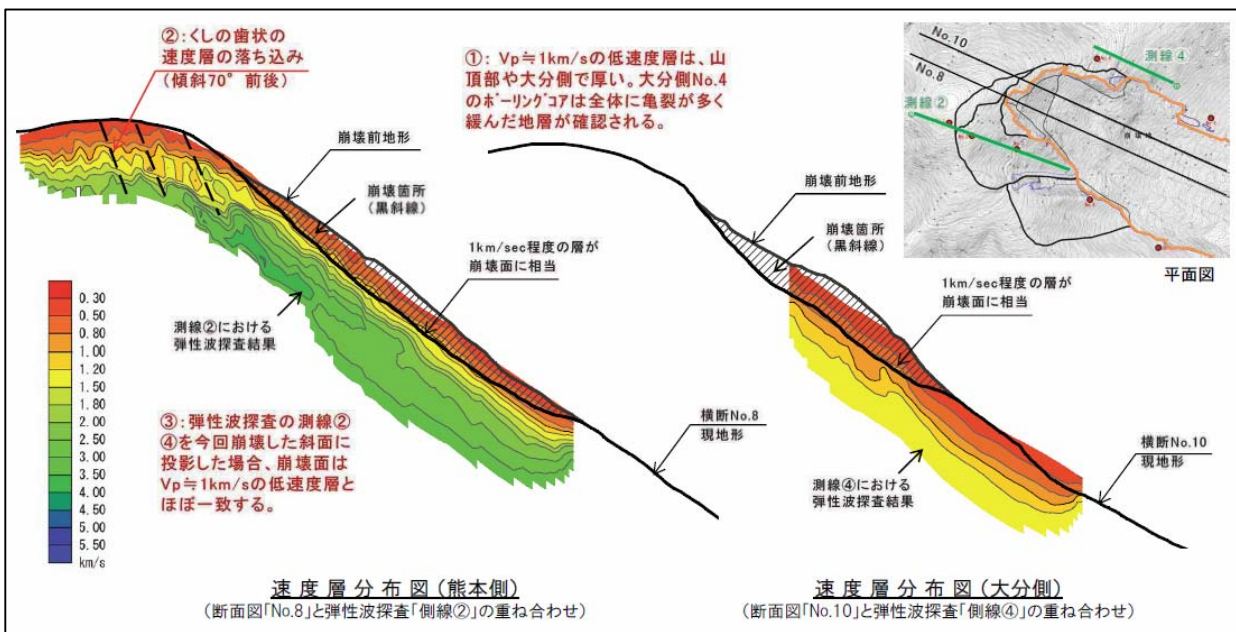
図 1.4 弾性波探査結果（阿蘇大橋地区復旧技術検討会 第3回資料 P.9 抜粋）

- ✓ 地山弾性波速度（P波） $V_p \approx 1\text{km/s}$ 以下の低速度層は、表層から10～25m程度で、特に山頂部や大分側で厚い。
- ✓ 山頂部では、くしの歯状に速度層の落ち込みがみられ、亀裂に沿った風化の影響が深部まで考えられる。
- ✓ 弾性波探査の結果、地山弾性波速度 $V_p \approx 1\text{km/s}$ 以下の低速度層が、崩壊層厚とほぼ一致することから、 $V_p \approx 1\text{km/s}$ 以下が今回の地震で崩壊したと推定される。ボーリング調査結果などと考察した結果、この低速度層（ $V_p \approx 1\text{km/s}$ 以下）がゆるみ層と考えられる。

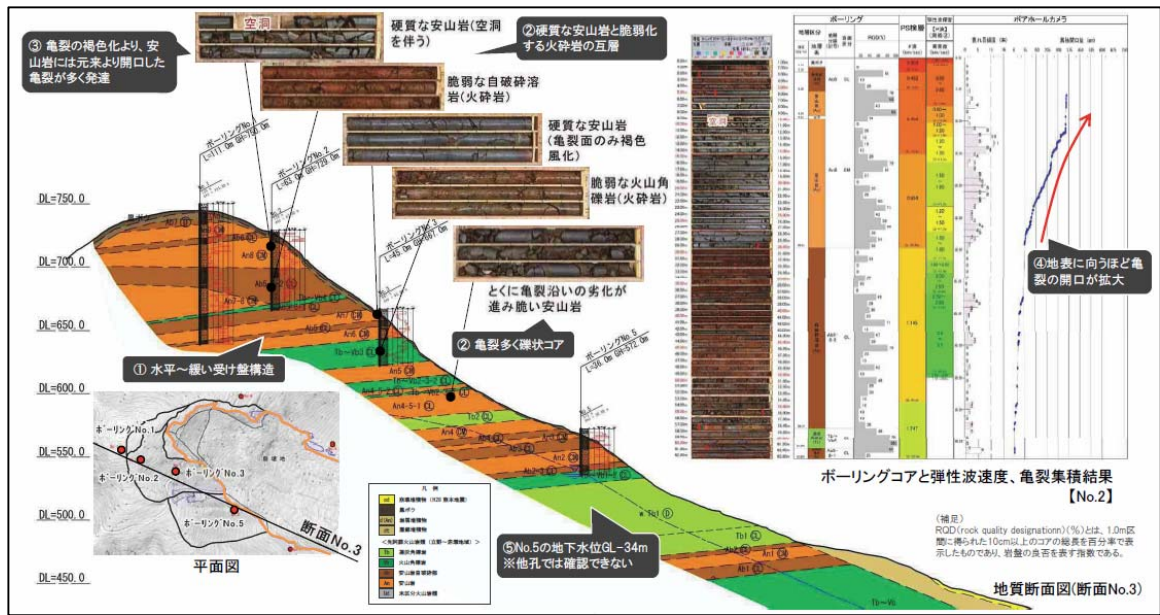
図 1.5 ボーリング調査結果（阿蘇大橋地区復旧技術検討会 第3回資料 P.10 抜粋）

- ✓ 先阿蘇火山岩類に属する安山岩と火砕岩（自破碎溶岩、凝灰角礫岩等）が交互に繰り返し、水平～緩い受け盤状に堆積する。
- ✓ 安山岩は硬質であるが、亀裂が発達し、一部空洞がみられる（An8層）。特に、斜面中腹部に分布する安山岩（An4-5-1・2層）は、亀裂沿いの劣化が進み脆い岩質である。また、火砕岩は風化が進むと全体的に軟らかく脆弱化する（硬軟互層）。
- ✓ 亀裂面は、ほぼ褐色に変色していることから、元来から開いた亀裂と推定される。また、亀裂面に鏡肌や粘土化帯は認められない。

- ✓ 亀裂開口量の深部からの累積は、地表部に向かい増大する（浅い深度程緩みの影響が大きい）。

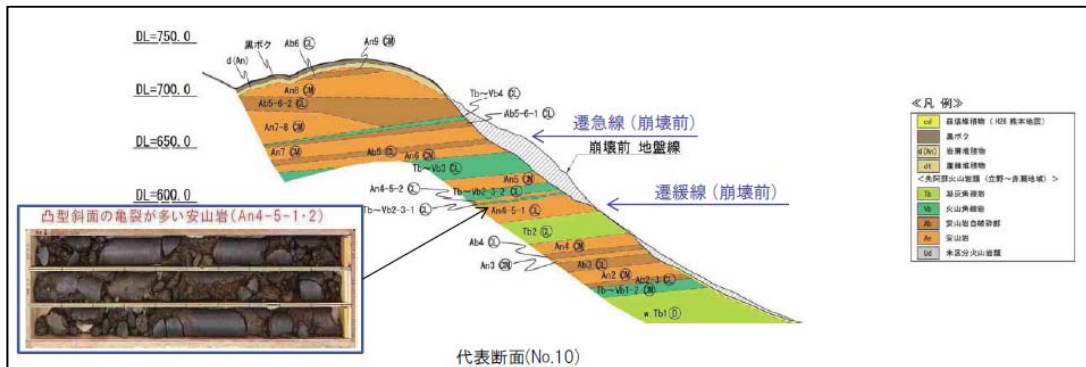
図 1.6 崩壊のメカニズム（阿蘇大橋地区復旧技術検討会 第3回資料 P.11 抜粋）

- ✓ 崩壊前の斜面中腹部には、遷急線と遷緩線で囲まれた、凸型地形を有する急斜面が带状に認められた（地形解析結果より）。
- ✓ 弾性波探査の結果、地山弾性波速度 $V_p \approx 1\text{km/s}$ 以下の低速度層が、崩壊層厚とほぼ一致することから、ボーリング調査結果等も加味すると、 $V_p \approx 1\text{km/s}$ 以浅が今回の地震で崩壊したと推定される。（弾性波探査結果より）。
- ✓ 凸型斜面に分布する安山岩（An4-5-1・2層）は、特に亀裂が多く、亀裂沿いの風化やゆるみが認められる（地形解析、地質解析より）。
- ✓ 土木学会等による阿蘇大橋地区の現地調査結果によれば、今回の崩壊に関しては、崩壊前の凸型斜面を有する急斜面と火山性の地質が素因となったことが報告されている。検討会での地形解析結果からは、同様の地形的特徴が確認されており、ボーリング調査の結果からは、凸型斜面で亀裂の発達した安山岩が見られるなど地質的にもろい状態であったことが確認された。

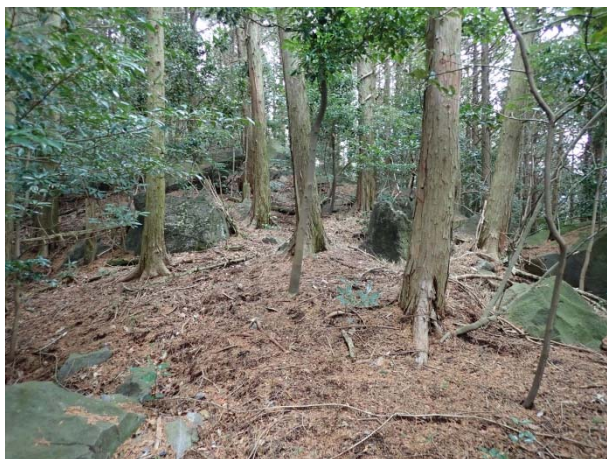
尾根部周辺の稜線部分には 1m 以上の巨礫が表土に埋もれた状態で点在している。巨礫はいずれも安山岩質の溶岩であり、節理が発達した礫や無構造の礫まで多様な状態となっている（写真 1.1）。

写真 1.1 尾根付近の巨礫転石群

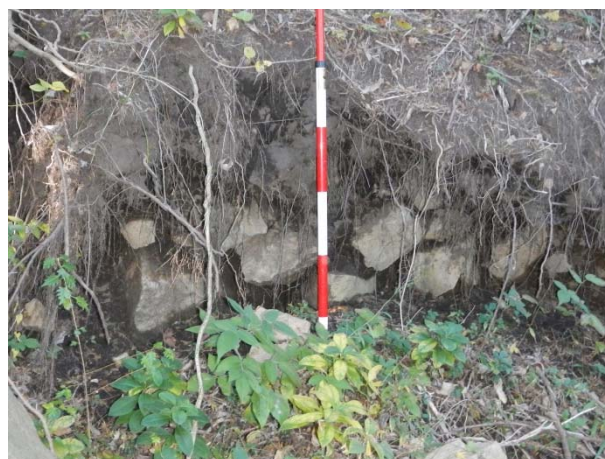
尾根部に広がる緩斜面から遷急線直下にかけての斜面の表土層厚はおおむね薄く、その直下には自破碎溶岩と礫質粘性土が認められる。自破碎溶岩はいずれも尾根部で確認される安山岩質溶岩と同質である。また、表土と自破碎溶岩の間には黒ボク土が認められるが、その分布は一様でなく地形によるばらつきが認められる。自破碎溶岩においても、板状節理が発達したスレート状岩塊が卓越する斜面や風化を伴う無秩序な状態の斜面など多様な状態となっている（写真 1.2、写真 1.3）。

写真 1.2 黒ボク土直下の自破碎溶岩

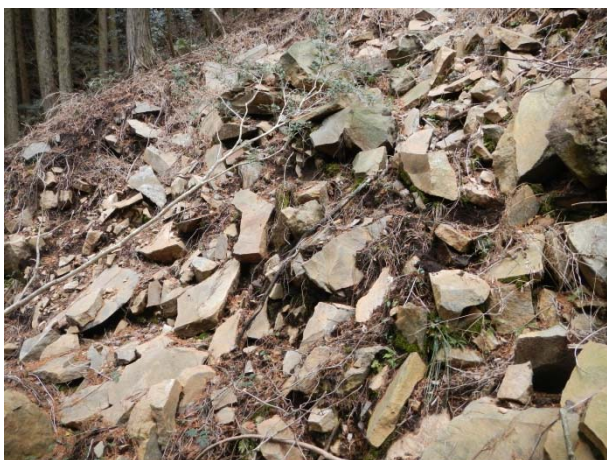
写真 1.4 スレート状の自破碎溶岩

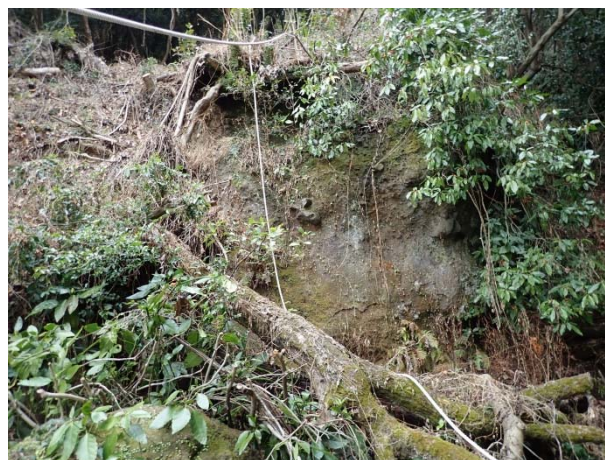
遷急線以下では、岩盤露頭による急崖が確認される。岩質は安山岩だけでなく凝灰角礫岩の露頭も認められ、特に谷地形の内部に認められることが多い（写真 1.4）。

写真 1.3 急崖部にみられる凝灰角礫岩露頭
