## 2. 熊本地震に伴い発生した亀裂の概要

### 2.3 亀裂の発生状況

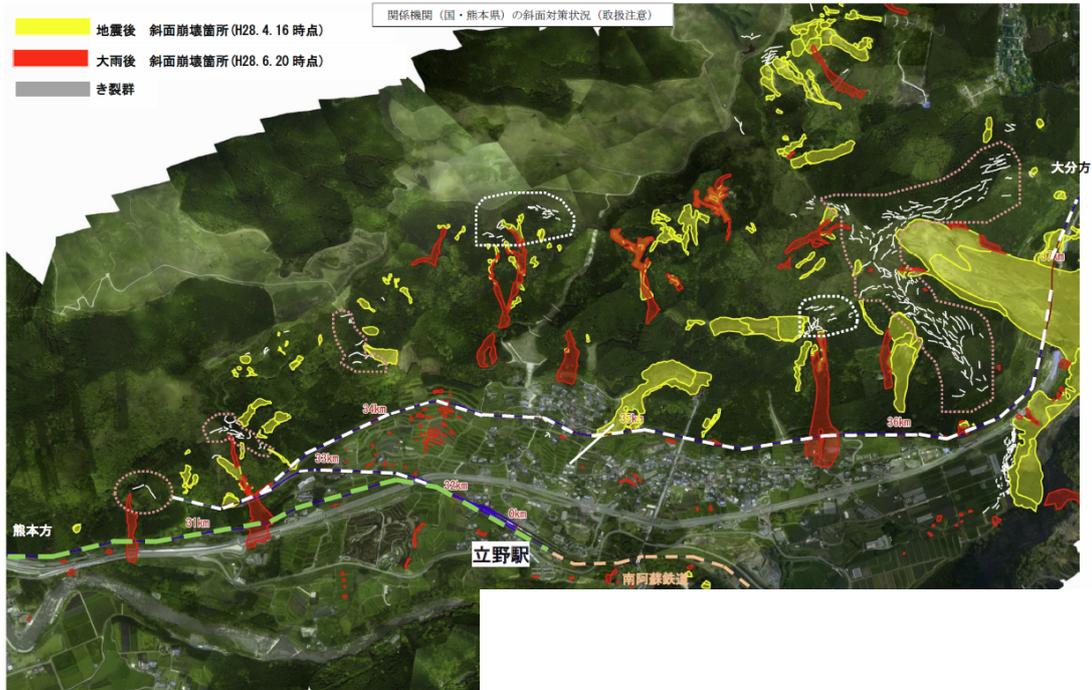
また、熊本地震発生後の4月から7月には、比較的まとまった降雨がみられ、調査地の立野地区においても、これらの降雨で崩壊・土砂災害が多数発生している。特に平成28年6月20日の降雨で多くの崩壊・土砂災害が発生した。地震後の崩壊およびそれ以降の降雨で崩壊した箇所を図2.5に示した（JR九州提供資料）。

図 2.5 地震時および地震後の崩壊発生状況（JR九州提供資料に一部加筆）

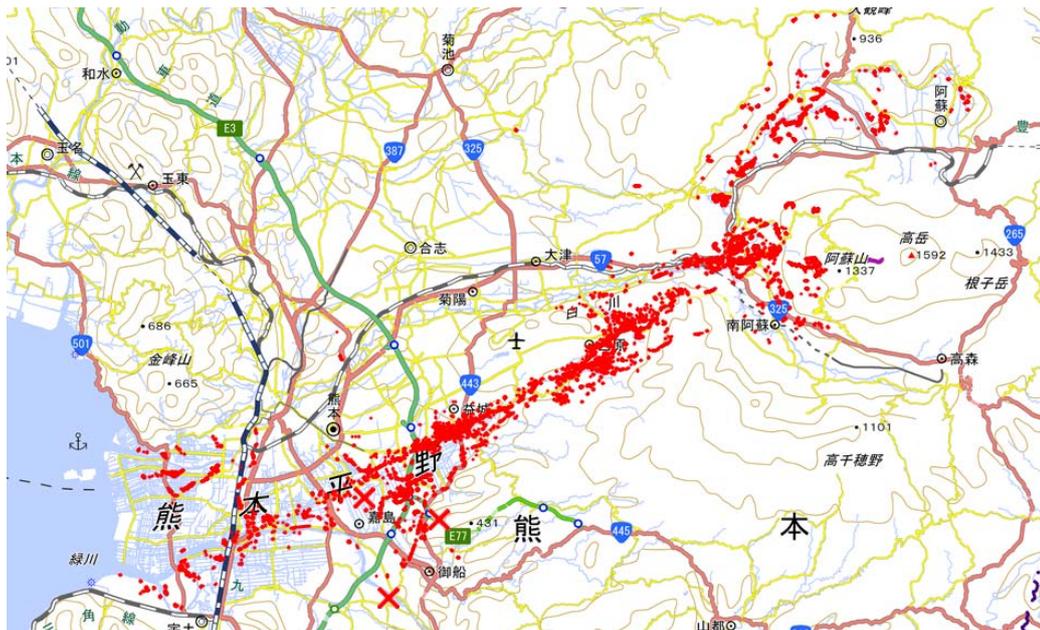
熊本地震では、図2.6に示すとおり平地や山腹斜面などの地形に関わらず、断層に沿って多くの亀裂が発生している。

図 2.6 熊本地震で発生した亀裂分布（地理院地図：布田川断層帯周辺の地表の亀裂分布）

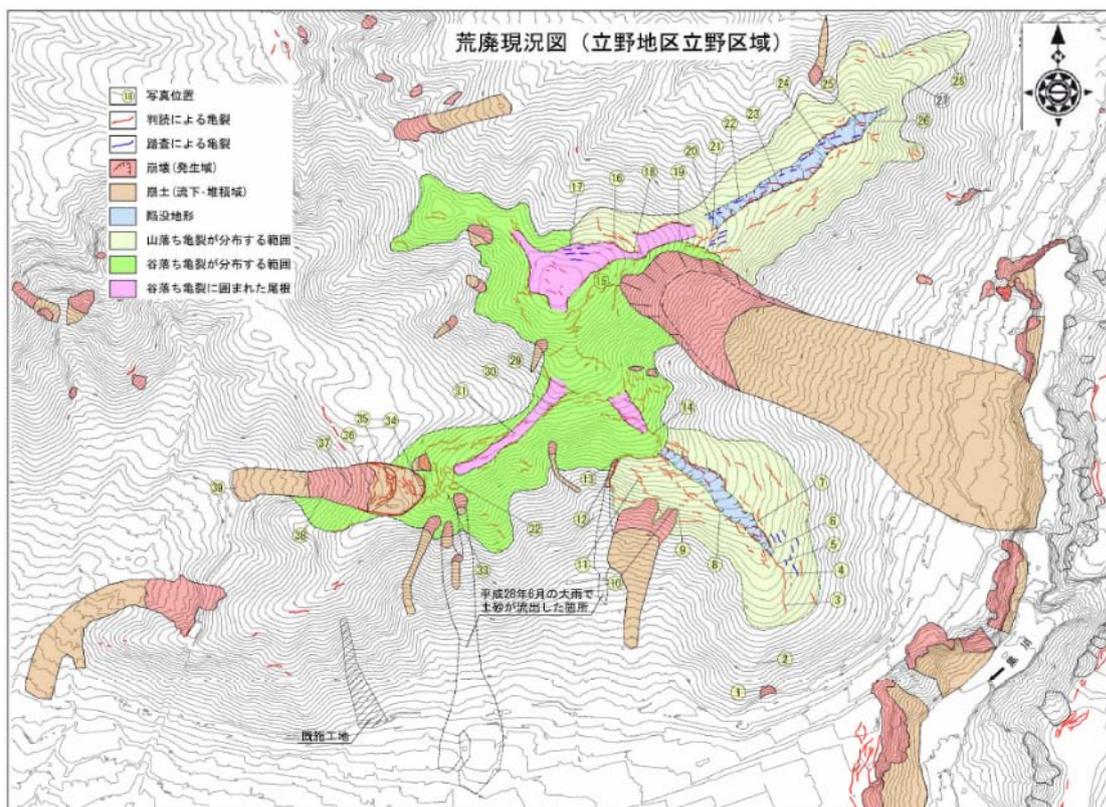
調査地の立野地区においても、山頂緩斜面をはじめ地震動が集中する尾根部で亀裂が多く発生しており、林野庁で実施された地震直後の地形判読および現地調査報告（図 2.7）によると、図 2.8 に示すとおり山落ち亀裂が集中する範囲や谷落ち亀裂が分布する範囲、陥没帯が形成されている範囲など、亀裂タイプにより発生している場所が異なることが指摘されている。

図 2.8 立野地区における亀裂タイプごとのゾーニング（林野庁 H28 報告書引用）

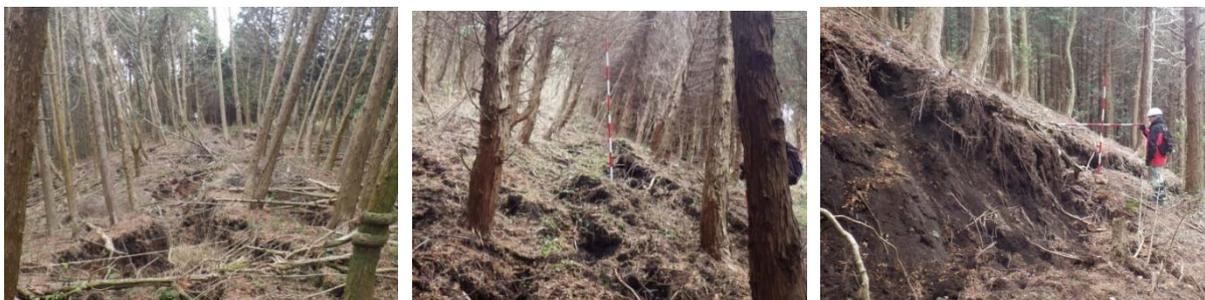
幅広尾根は、尾根付近の傾斜が比較的緩傾斜となっており、写真 2.1 に示すとおり尾根に沿って陥没帯が形成され、尾根を挟んだ両側の斜面に明瞭な山落ち亀裂（転倒亀裂）が幾重にも重なり遷急線付近まで形成している。遷急線付近より下部では、谷落ち亀裂が形成され、一部で遷急線を頭部とする崩壊が発生している。ただし、亀裂の深度については、阿蘇大橋地区の大規模崩壊箇所でのトレンチ調査（国土交通省）の結果、深部まで到達していないことが確認されており、先阿蘇火山岩類の上部に堆積した黒ボク土や岩屑堆積物、崖錐堆積物等の比較的脆弱な地質内で発生していると考えられる。

写真 2.1 幅広尾根の亀裂（左：尾根部陥没帯、中：緩斜面部山落ち亀裂、右：遷急線下部谷落ち亀裂）

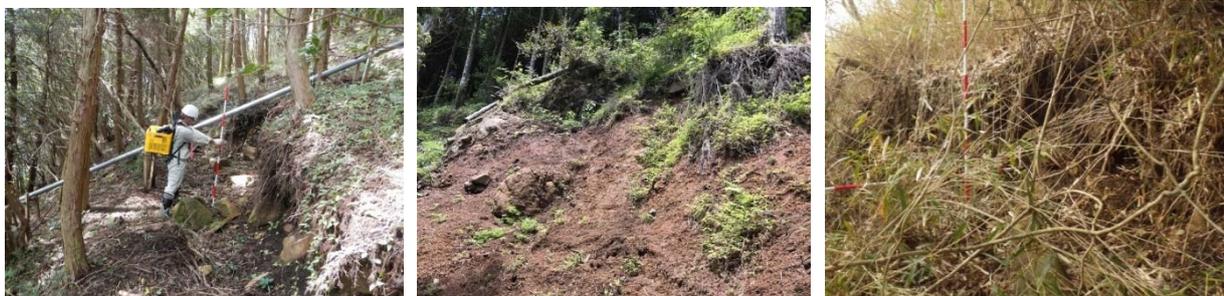
やせ尾根では、図 2.7 に示すとおり尾根頂部から陥没帯（谷落ち亀裂で囲まれた範囲）や明瞭な谷落ち亀裂が形成されており、山落ち亀裂はほとんど確認されず、遷急線付近を頭部とする崩壊や地すべりが発生している。現地においても谷落ち亀裂や崩壊の発生がみられる（写真 2.2）。

写真 2.2 やせ尾根の様子（やせ尾根両側急傾斜地に発達した谷落ち亀裂）
