5. 熊本地震以降の降雨と土砂災害（亀裂の変状）の関連性

5.2 崩壊箇所ごとのタイプ区分及び発生状況

6. 亀裂発生メカニズム及び崩壊発生状況の整理

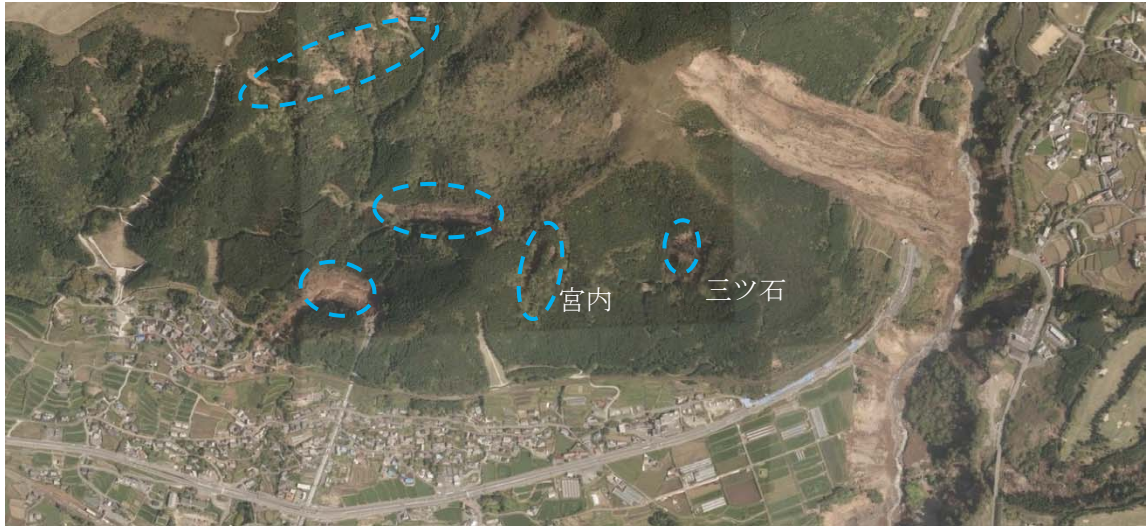
図 5.2 平成 28 年 4 月 20 日撮影写真判読

熊本地震以降に国土地理院で取得された空中写真（地理院地図）は、表5.2、図5.2～図5.4に示したとおりであるが、空中写真を時系列で確認すると、4/20時点では、地震による崩壊地が確認でき、5/31時点では、表5.1に示す①、②の降雨により拡大したと考えられる崩壊が判読される。また、7月時点では、③（④）の降雨の影響が反映された結果の崩壊が判読できる。

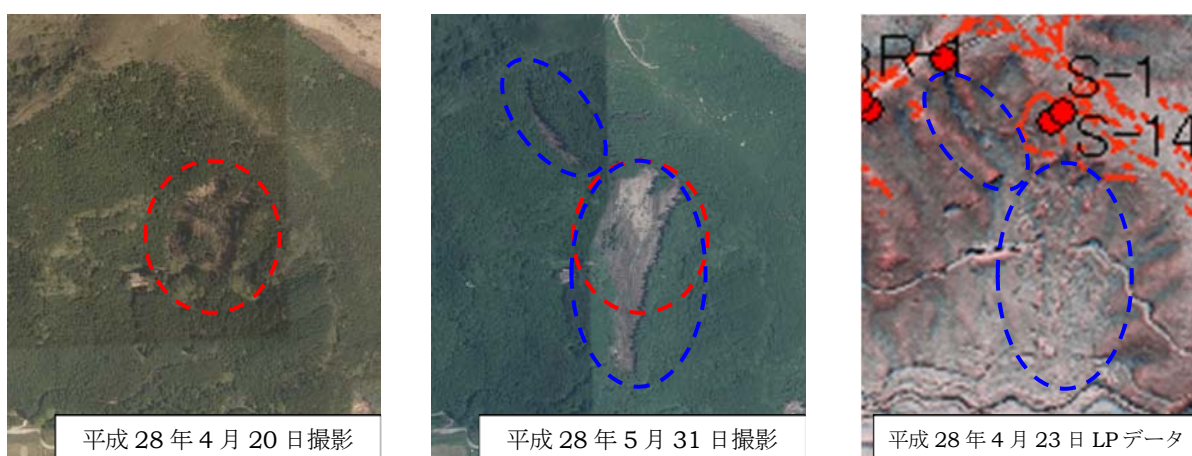
図 5.5 「三ツ石地区」の時系列の崩壊状況

空中写真で 5/31 時点で拡大崩壊が認められた三ツ石地区は、4/23 取得の LP データで既に土砂流出が確認されることから、表 5.1 に示す①4/21~4/22 降雨（以降、4 月降雨）で崩壊したと考えられる。

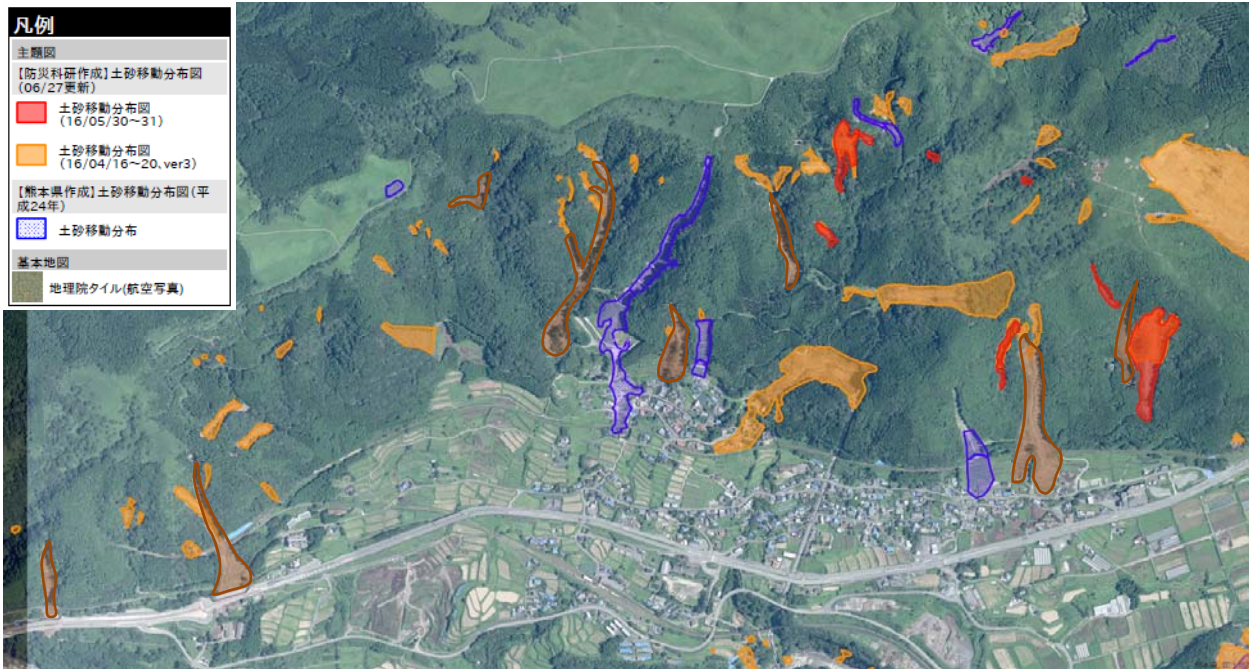
図 5.6 立野地区における崩壊箇所と崩壊タイミング

図 5.6 を見ると、地震直後には阿蘇大橋地区の崩壊をはじめとし、立野地区においても比較的大きな崩壊が 2~3 箇所確認され、それ以外は谷頭付近の崩壊が多数認められる。4 月降雨で崩壊したと考えられる箇所は、地震での崩壊箇所と重複した箇所を確認される。一方で、6 月降雨では地震で発

生した谷頭付近の崩壊を起因とした土砂流出に加え、地震では崩壊が確認されていない箇所での崩壊（土砂流出）も確認される（※7月の空中写真、7/18取得のLPデータによる確認のため、崩壊発生の可能性としては6月降雨の他に④7月降雨もあげられるが、現地の崩壊発生報告から、6月降雨により崩壊したことが確認されている）。これらは、既往最大であるH24降雨でも崩壊していない箇所であり、地震やそれに伴う崩壊・亀裂等の影響により、より小さい降雨で崩壊を誘発したと推察される。

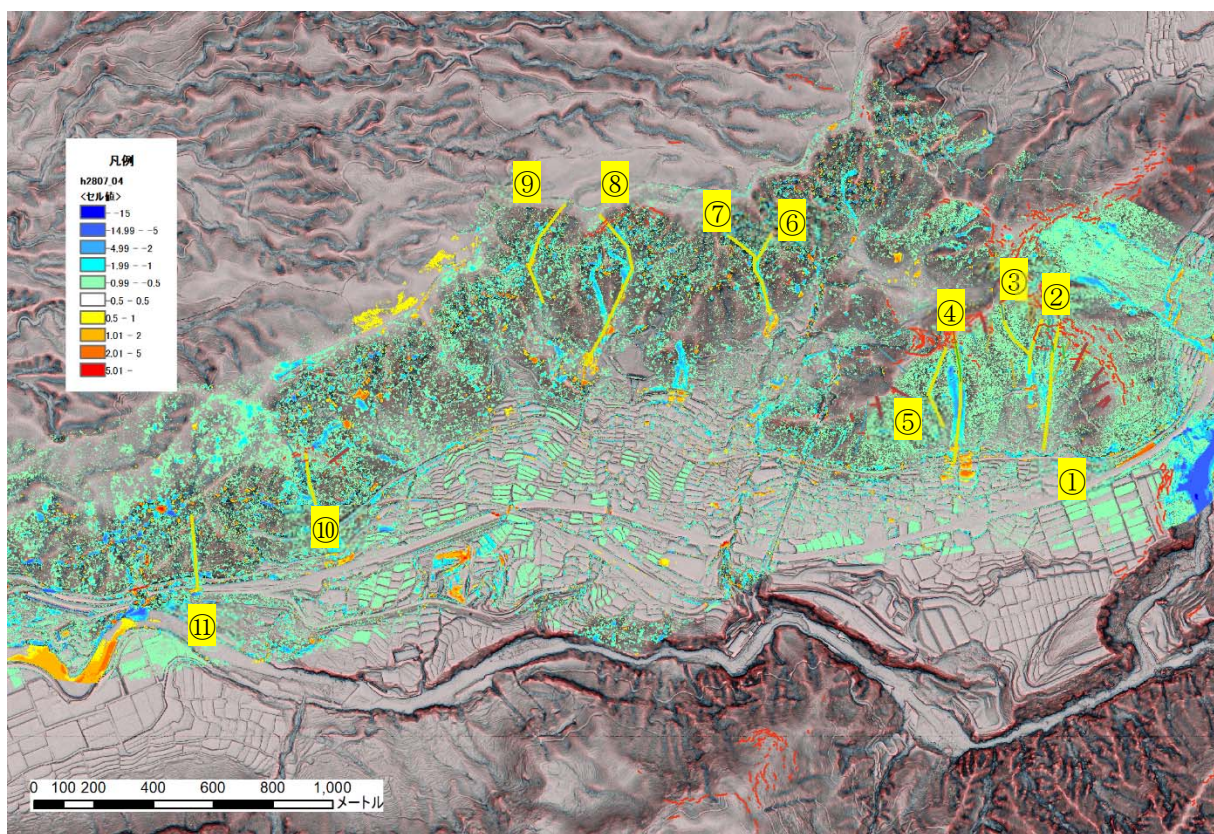
図 5.8 地震以降の奥羽により崩壊した箇所（LP 差分データ）

前節で整理したとおり、立野地区では地震により崩壊が発生した箇所とその後の一連の降雨により崩壊が発生した箇所に区分される。また、地震からの影響度合いにより、その後崩壊が発生する降雨状況が異なっていると考えられる。そこで、4/23取得のLPデータと7/18取得のLPデータの差分により（地震後直後の崩壊は空中写真判読で確認）、熊本地震以降の一連の降雨で崩壊が発生した11箇所（図5.8参照）について、崩壊タイミングと崩壊状況によりタイプ区分し、その特徴を整理した。

上記のタイプ区分にしたがい、図 5.8 で抽出した 11 箇所について整理した結果を表 5.4 に示す。

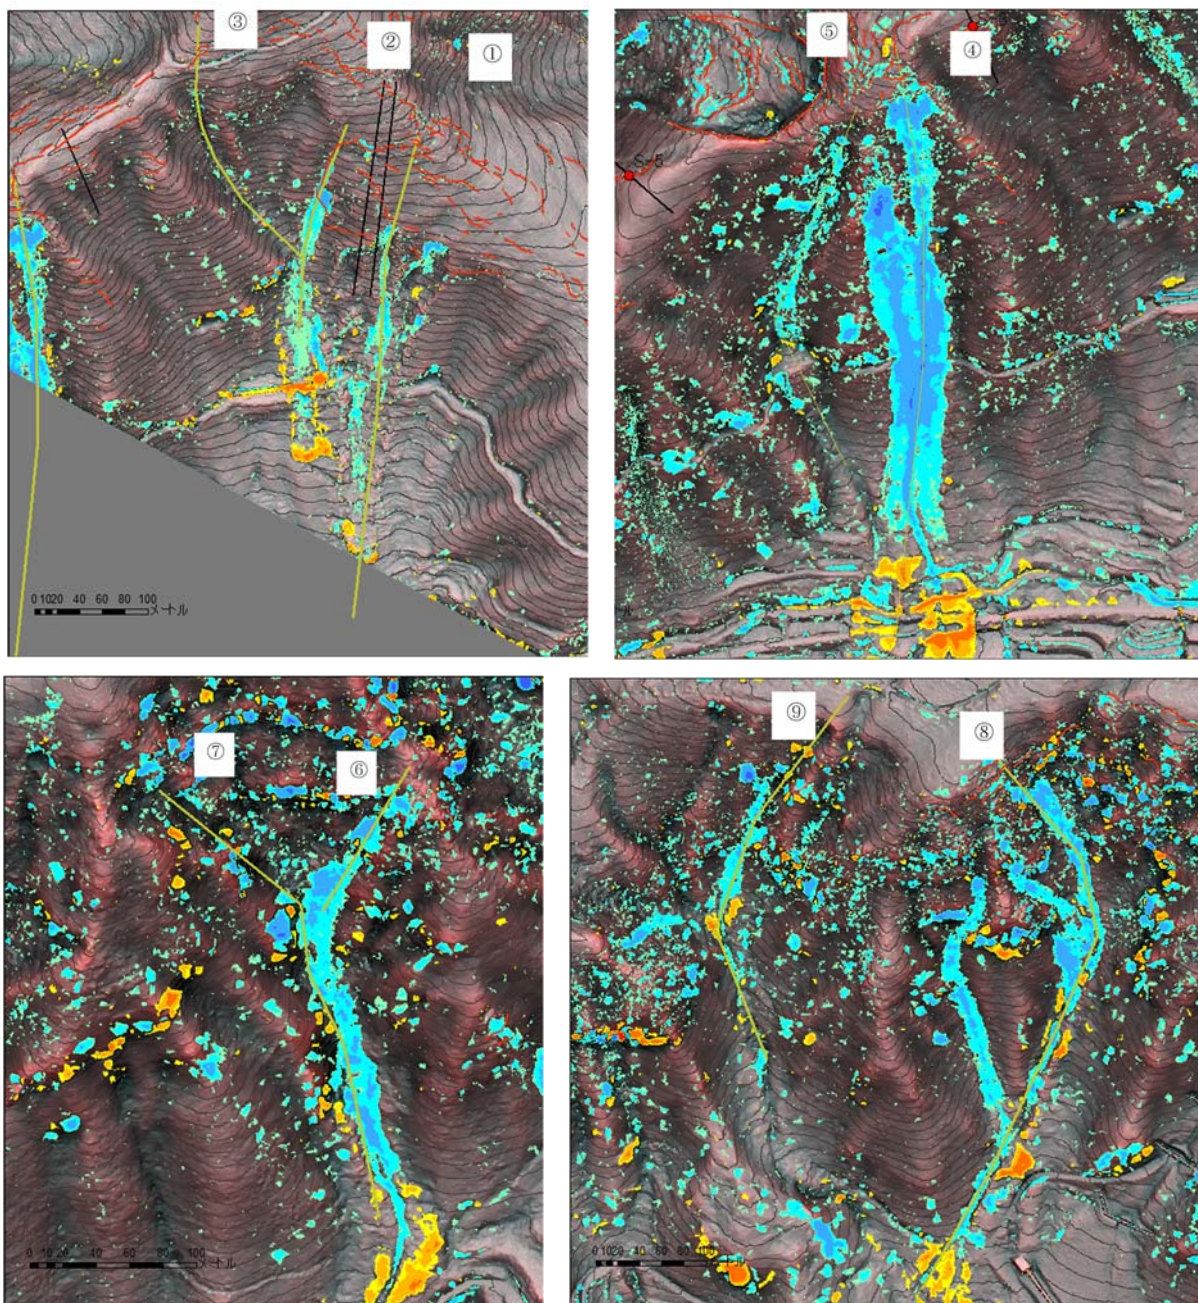
図 5.11 各抽出箇所の拡大図（①～⑧）

番号	崩壊タイミングおよび崩壊の状況	崩壊形態	区分
①	地震で斜面中腹まで崩壊。4/21降雨によりルーズな崩壊土砂と崩壊地周辺が崩壊	地震崩壊+4月降雨	I
②	地震で亀裂が多く発生。6/22降雨により凹地形を中心に崩壊	地震亀裂+6月降雨	II-1
③	地震での崩壊は確認されないが、4/21降雨により凹地形が崩壊(地震で緩んでいた可能性あり)	4月降雨	I-1
④	地震により谷頭のみ崩壊(緩み)。6/22降雨により谷頭崩壊を起点に下部まで崩壊・流下	地震崩壊+6月降雨	II
⑤	地震により谷頭の一部崩壊。4/21降雨により谷頭崩壊を起点に崩壊拡大(斜面中腹まで)	地震崩壊+4月降雨	I
⑥	地震により谷頭が崩壊。6/22降雨により凹地形沿いに崩壊拡大(土砂流出)	地震崩壊+6月降雨	II
⑦	地震により谷頭が崩壊。6/22降雨により凹地形沿いに崩壊拡大(土砂流出):⑥と同様	地震崩壊+6月降雨	II
⑧	地震により谷頭が崩壊。6/22降雨により凹地形沿いに崩壊拡大(土砂流出)	地震崩壊+6月降雨	II
⑨	地震では崩壊は確認されない(一部亀裂あり)。6/22降雨により凹地形が崩壊	6月降雨(亀裂)	II-2
⑩	地震では崩壊は確認されない(一部亀裂あり)。6/22降雨により凹地形が崩壊	地震亀裂+6月降雨	II-1
⑪	地震による若干のゆるみは確認される(崩壊なし)。6/22降雨により凹地形が崩壊・流下	6月降雨(ゆるみ)	II-2

- ✓ ①は地形を確認すると比較的緩勾配であるものの熊本地震により中腹にルーズな形で土砂が堆積しており、その土砂が流下したものと考えられる。降雨前の細密地形図はないものの4/23撮影の細密地形図においては、周辺に亀裂が多く確認されることから地震によるルーズな土砂堆積、地震による亀裂などが影響したと考えられる。
- ✓ ⑤は比較的急傾斜地であり、元地形が凹地形を形成している。地震による崩壊でルーズな形で凹地形内に土砂が堆積しており、その土砂が降雨で流出したものと考えられる。
- ✓ いずれも、地震によるルーズな崩壊土砂が周辺の亀裂や凹地形により集積された降雨により崩壊(再移動)したものと考えられる。

- ✓ 凹地形が発達した箇所で、地震によるゆるみの状況は把握できないものの、発達した凹地形が崩壊に関与したものと考えられる。

- ✓ 立野地区で最も多く認められるタイプ。
- ✓ いずれも凹地形の山頂付近で崩壊が発生しており、周辺には亀裂も多く確認されている。
- ✓ 地震により谷頭付近に堆積していた崩壊土砂が、凹地形に集積された降雨により崩壊(拡大崩壊・下流への土砂流出)したものと考えられる。再移動には亀裂の影響も考えられる。

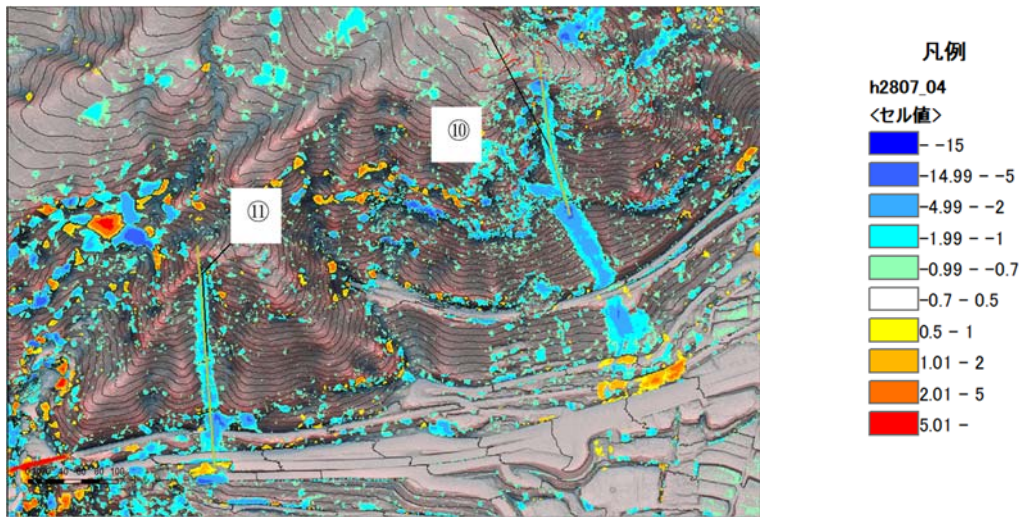
図 5.12 各抽出箇所拡大図 (⑩～⑪)

- ✓ 4月降雨の際にも亀裂の拡大が確認されており、周辺に明瞭な亀裂が多くみられる。
- ✓ 亀裂を起点とし、若干の凹地形に沿って崩壊が発生している。凹地形周辺の亀裂を起点とした

箇所からも拡大崩壊した様子が確認される。

- ✓ いずれも凹地形を呈している箇所で、一部細密地形図の判読により明瞭ではないものの小規模な亀裂（段差地形）が確認される。
- ✓ 崩壊の起点となっている尾根部（遷急線上部）は、地震前後の差分で沈降が確認されていることから、地震の影響を大きく受けていた箇所であると考えられる。

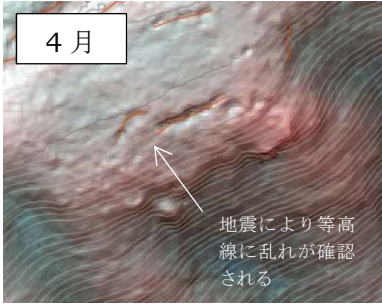
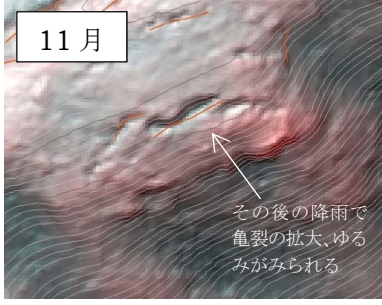
<p data-bbox="464 577 612 651">地震により等高線に乱れが確認される</p>	<p data-bbox="667 376 778 427">4月</p>

<p data-bbox="475 875 624 958">その後の降雨で亀裂の拡大、ゆるみが見られる</p>	<p data-bbox="667 694 778 745">11月</p>

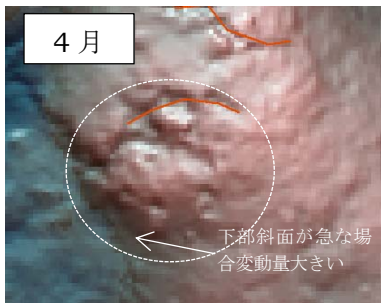
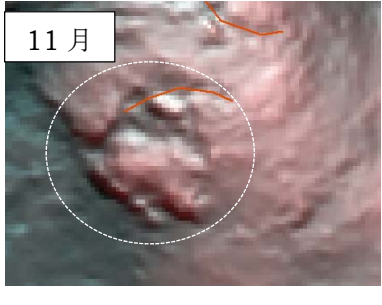
<p data-bbox="863 584 1011 636">下部斜面が急な場合変動量大きい</p>	<p data-bbox="1305 376 1417 427">4月</p>

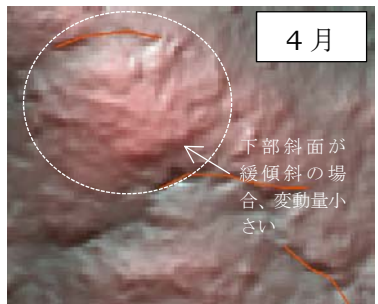
<p data-bbox="1289 495 1422 600">下部斜面が緩傾斜の場合、変動量小さい</p>
<p data-bbox="268 694 379 745">11月</p>
