## 10. 対策および観測手法の検討

### 10.1 各亀裂群における対策工の検討

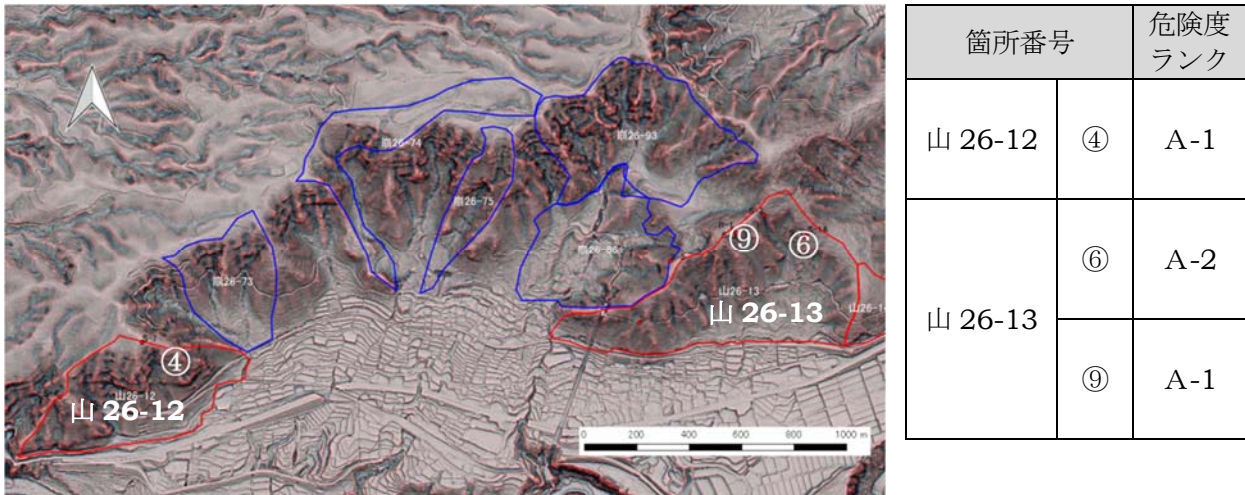
図 10.1 対策工が必要と判断される亀裂（場所）

対策工が必要と判断された箇所は図 10.1 に示すとおりとなる。

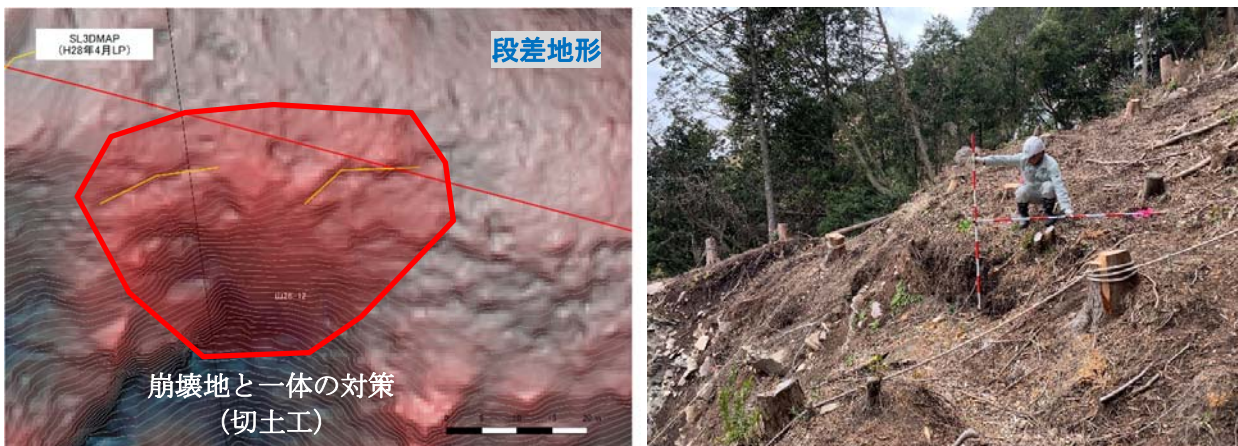
図 10.2 山 26-12「④」の対策方針

崩壊地の直上（崩壊地冠頭部から約 2m 上部）に位置する亀裂であり、約 60cm の段差が認められる。崩壊地直上に位置することから、崩壊地対策と一体的な対策が必要となる。当該崩壊地は、すでに「平成 29 年度 阿蘇管内治山激甚災害対策特別緊急事業 第 11 号工事（H31.8 完成予定）」が計画されており、その中で亀裂を含む緩み範囲を除去（切土工）する対策の実施が決定している。

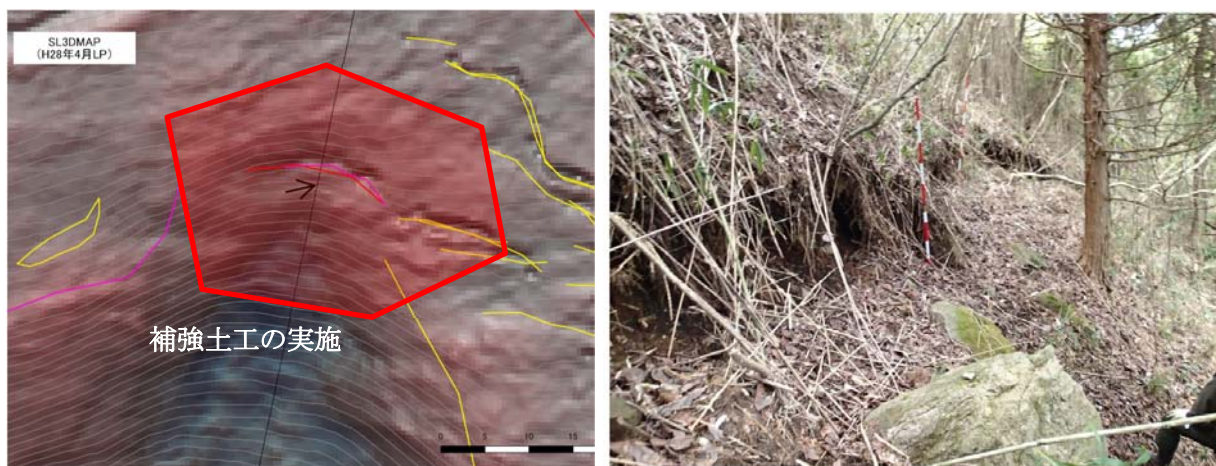
図 10.3 山 26-13 「⑥」 の対策方針

凹地形内に亀裂は認められないものの、凹地形直上に 1m 以上の谷落ち亀裂が認められる。亀裂下部の斜面内は表層土砂の流出による微小な等高線の乱れが広がっており、表層も柔らかく緩んでいる。当該地区の下部には崩壊地などはなく、上部にも若干の亀裂が確認されることや当該地区の周辺が全体的に緩んでいることから、対策工としては、補強土工を計画する。

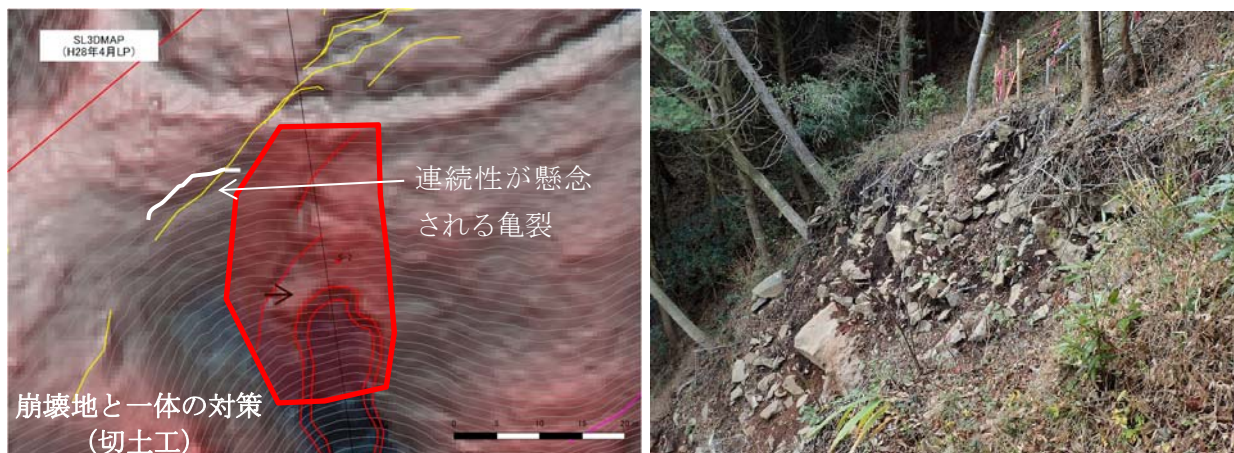
図 10.4 山 26-13 「⑨」 の対策方針

崩壊地の直上に位置する亀裂であり、複数の亀裂が分布する群となっている。崩壊地内には大量の自破碎溶岩の転石群が分布している。明瞭な谷落ち亀裂であり、対策の緊急度の高い亀裂であると考えられる。また同じ凹地形内に確認される他の亀裂との連続する可能性も確認できることから、崩壊地と一体的な対策として、亀裂を含む不安定な土塊を除去（切土工）する。ただし、すでに下部崩壊地の対策工が検討されているところであるため、その検討内で亀裂に対する詳細な対策工検討を実施する。

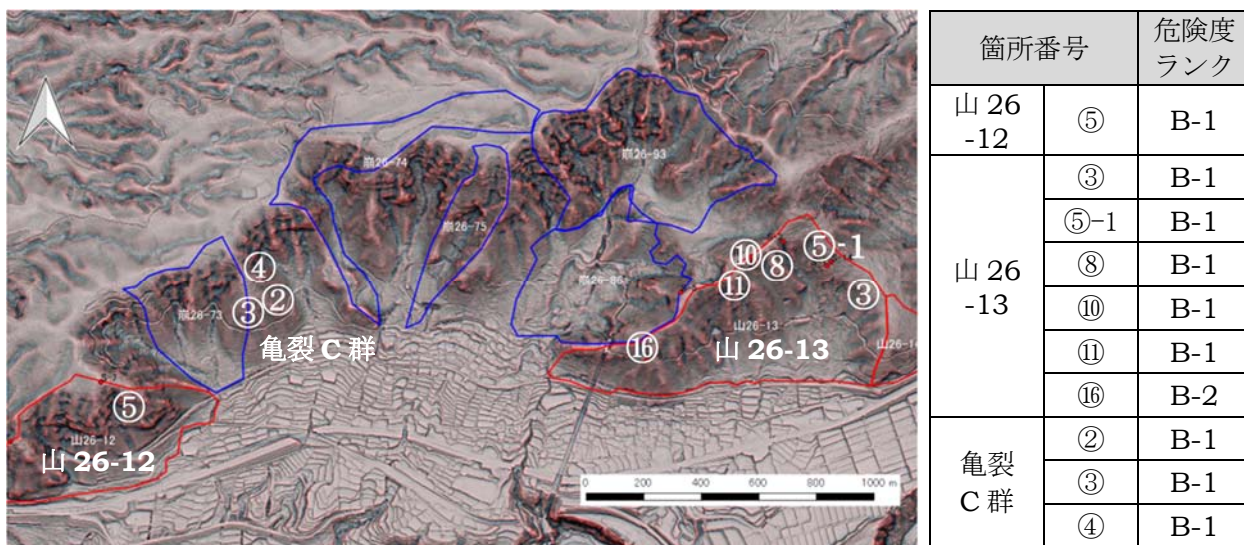
図 10.6 対策工が必要と判断される亀裂（場所）

経過観察（監視）が必要と判断された箇所は図 10.6 に示すとおりとなる。

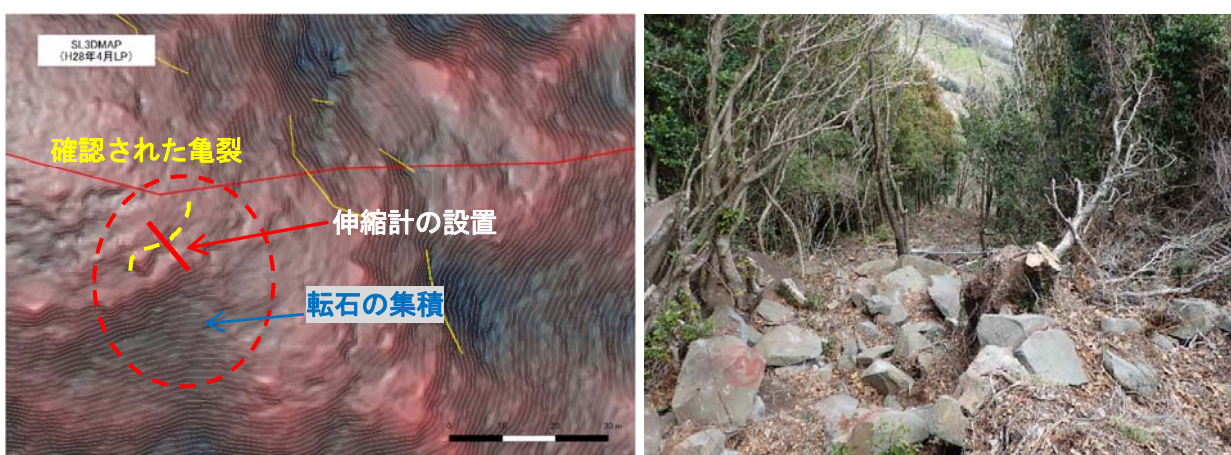
図 10.7 山 26-12「⑤」の経過観察（監視）方針

等高線の乱れが見られた箇所には、現地で開口性の亀裂が確認され、下部斜面が急斜面となっている。亀裂下部の急斜面内には転石乱積箇所が確認されたが、当該箇所は「平成 29 年度 阿蘇管内治山激甚災害対策特別緊急事業 第 12 号工事（H31.8 完成予定）」において落石対策を実施する予定である。経過観察（監視）対象となる亀裂は、対策工実施の上部にあたるため、継続的・連続的な監視を目的に「伸縮計」の設置を検討する。

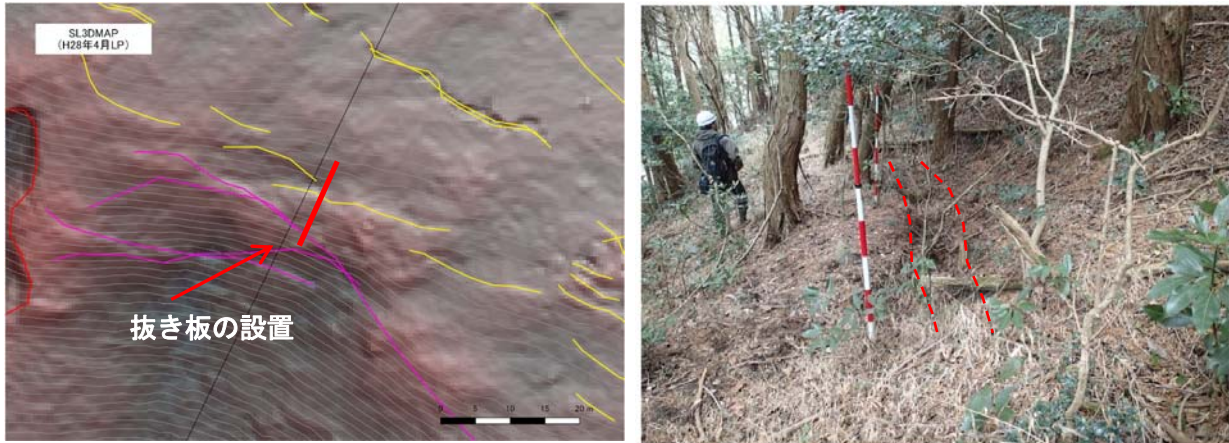
図 10.8 山 26-13 「③」 の経過観察（監視）方針

開口性の亀裂が、遷急線に沿って連続し樹木の山側傾倒が認められる。遷急線からの距離が2mと短く、等高線の乱れも確認され、下部が急斜面となることから亀裂変動の有無を確認する目的で、「抜き板」の設置を検討する。

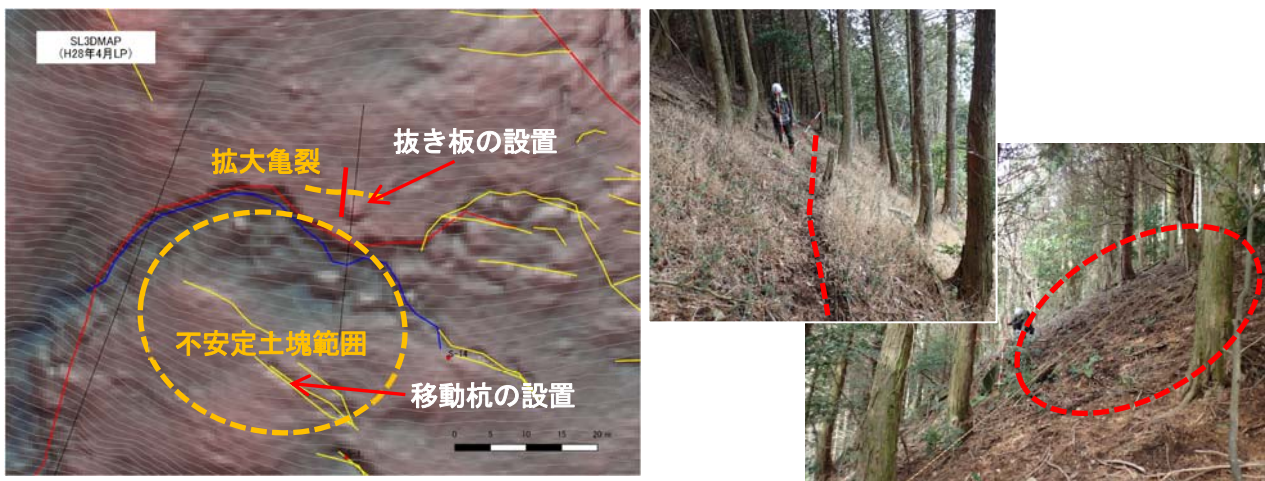
図 10.9 山 26-13 「⑤-1」 の経過観察（監視）方針

緩斜面中に堆積する不安定土塊は、遷急線まで十分距離があり緊急性は低いが、三ツ石地区の崩壊地上部で樹木の乱れも確認されることから、不安定土塊の変動の有無を確認する目的で「移動杭」の設置を検討する。また、滑落崖背後に確認された拡大亀裂に対しては、亀裂変動の有無を確認する目的で「抜き板」の設置を検討する。

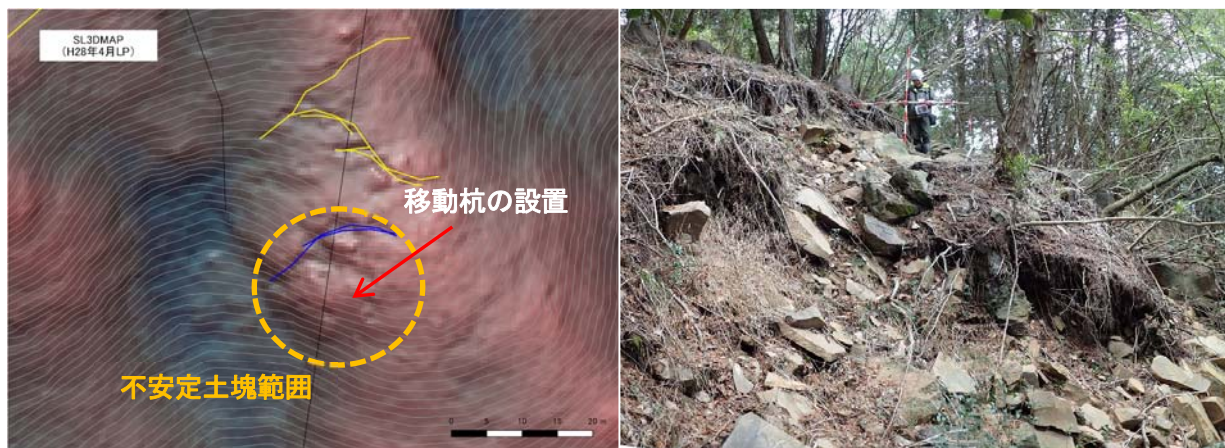
図 10.10 山 26-13 「⑧」の経過観察（監視）方針

凹地形の左側部の小尾根斜面に等高線の乱れが確認され、下部斜面が 40 度程度の急斜面となる。不安定土塊は樹木で捕捉されており、下部が凹地形となっていることから不安定土塊の変動の有無を確認する目的で「移動杭」の設置を検討する。

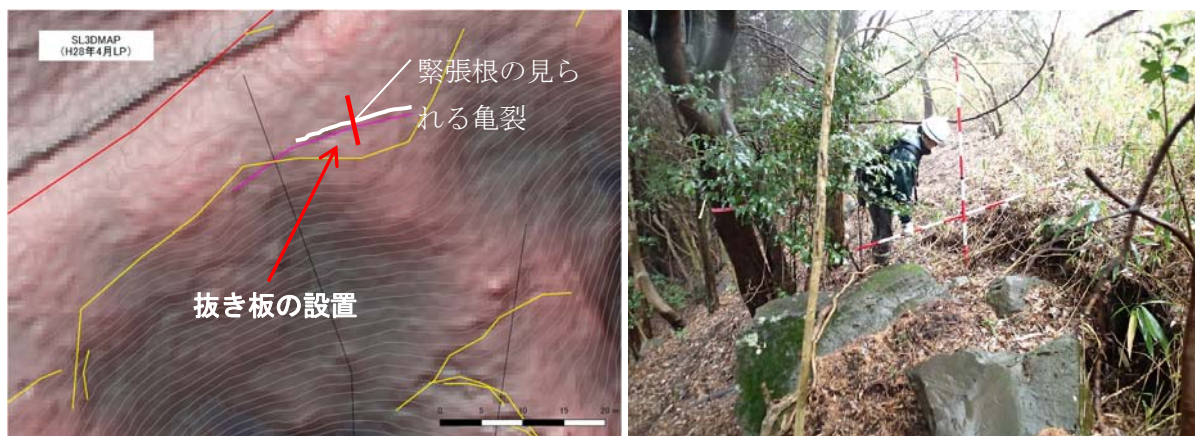
図 10.11 山 26-13 「⑩」の経過観察（監視）方針

凹地形直上に抽出された亀裂は確認されないが、凹地形の上部に位置する小尾根部に緊張根を伴う開口亀裂が確認された。下部が凹地形となっており急斜面であることから亀裂変動の有無を確認する目的で「抜き板」の設置を検討する。

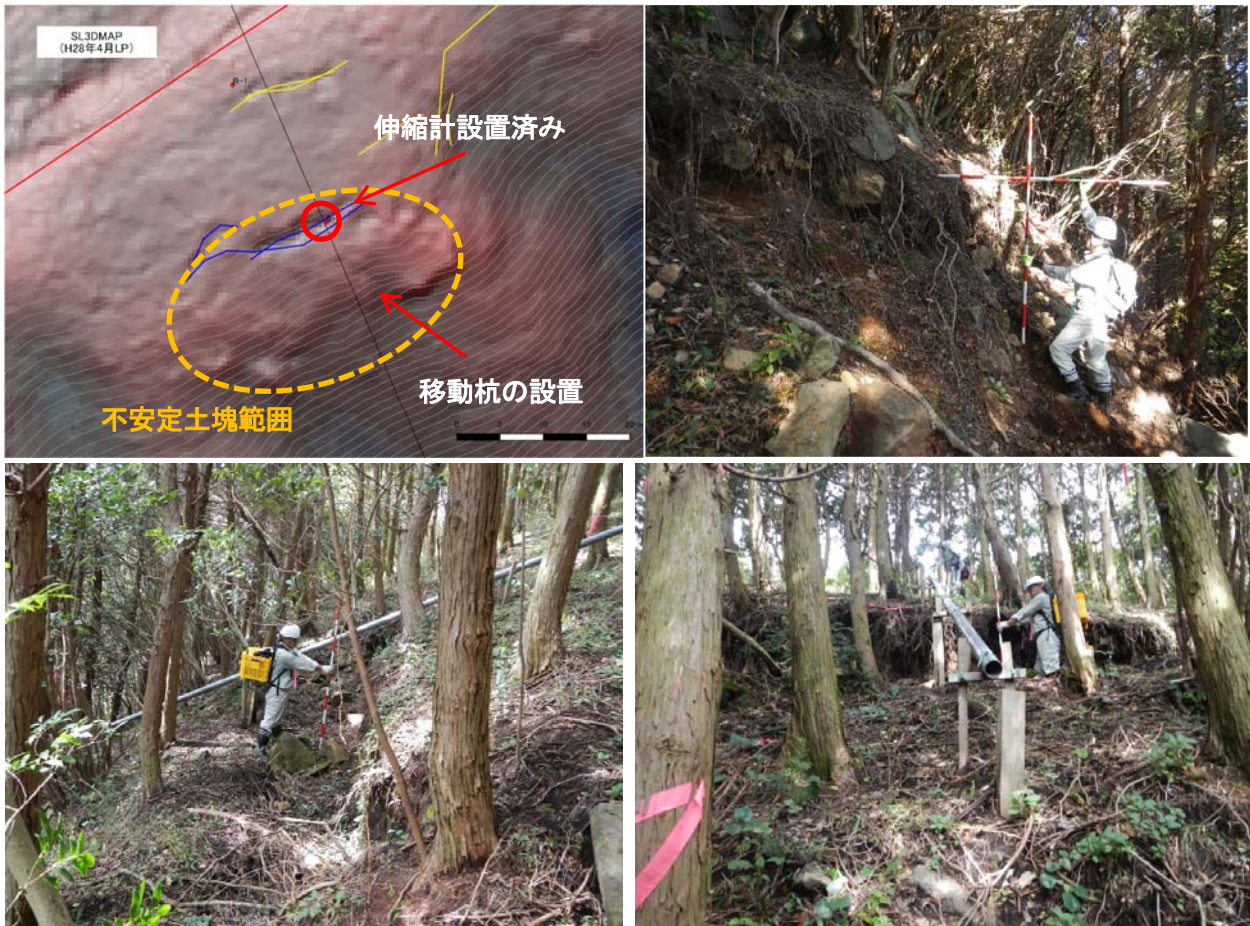
図 10.12 山 26-13 「⑪」 の経過観察（監視）方針

モニタリング亀裂「S-3」箇所であり、1.2mの段差を持つ開口亀裂については、すでに伸縮計が設置され観測が継続されている。ただし、亀裂下部に広がる不安定土塊は、樹木等により捕捉されているものの、一部抜け出し流下している箇所も確認される。そのため、不安定土塊の変動の有無を確認する目的で「移動杭」の設置を検討する。

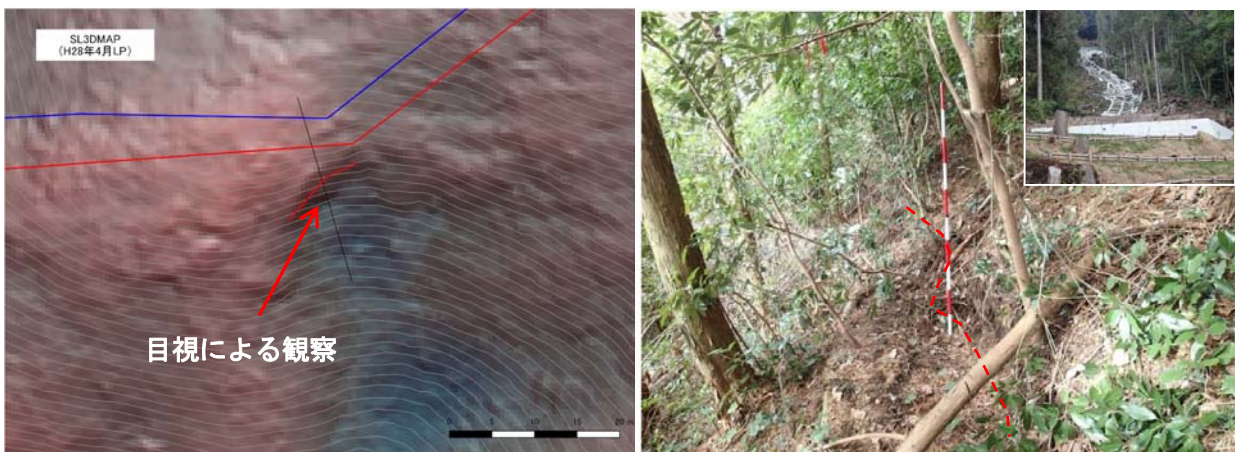
図 10.13 山 26-13 「⑫」 の経過観察（監視）方針

抽出されたような連続的な亀裂は確認されないが、一部で亀裂は認められる。亀裂は尾根付近の急斜面のみで下方に変状は認められない。凹地形内に認められる亀裂ではあるが、連続性に乏しいこと、凹地形中腹に緩斜面を伴う狭窄部（凝灰角礫岩の露頭による）があること、狭窄部より谷出口までは対策施設により土砂流出防止対策が実施されていることから、保全対象への土砂等の到達の可能性は低いと考えられることから、地震時や大雨時に目視による観測を実施する。

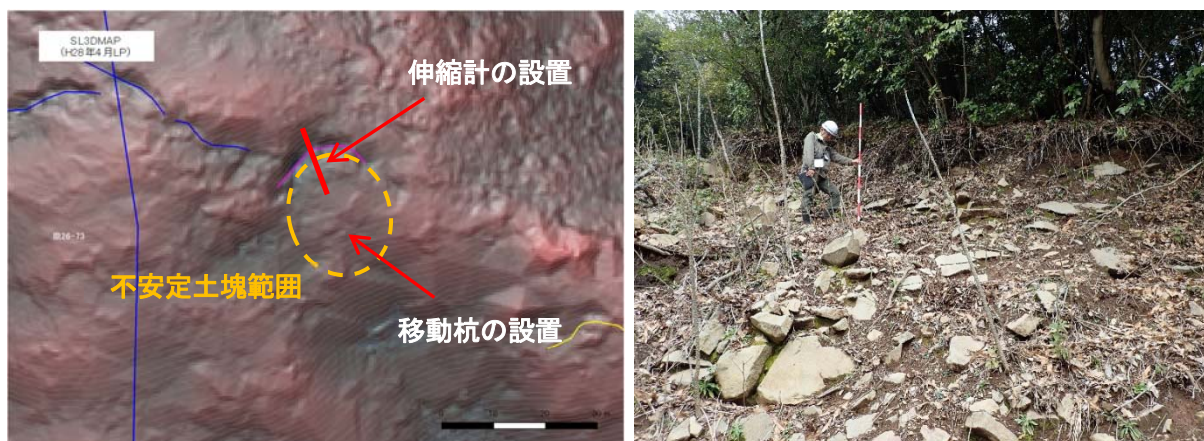
図 10.14 亀裂C群「②」の経過観察（監視）方針

凹地形の頭部付近に該当し、孤状の明瞭な谷落ち亀裂が分布する。亀裂下部には岩塊を多く含む不安定土塊が末端部で1m以上の層厚を持ち広がっている。不安定土塊より下部斜面は凹地形で急斜面となるが、亀裂・不安定土塊が分布する箇所は若干勾配が緩くなる。ただし、下方に牧野組合が管理する道路やJRが存在することから継続的な監視が必要と判断される。そのため、亀裂の降雨との応答性や変化状況を把握する目的で、亀裂に対し「伸縮計」の設置を検討する。また、不安定土塊範囲には、変動の有無を確認するため「移動杭」の設置を検討する。

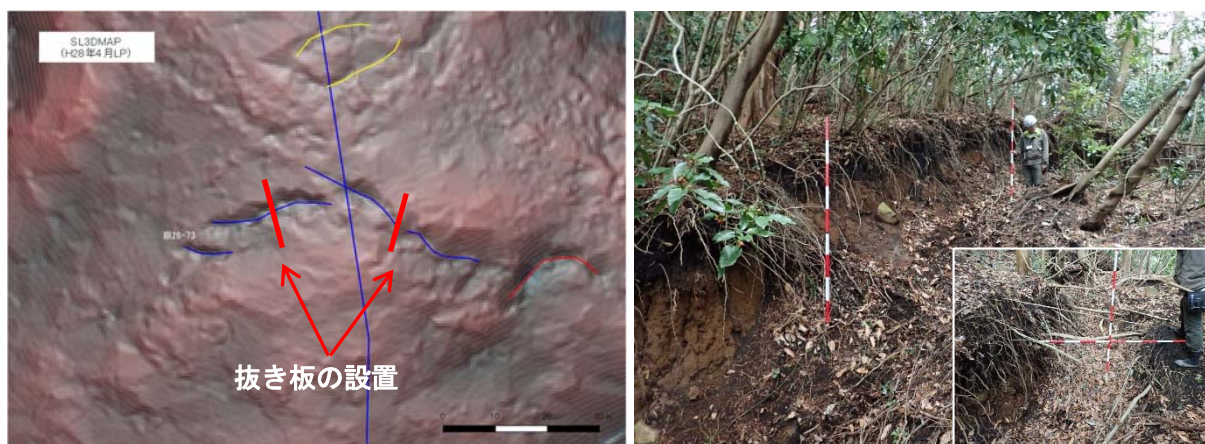
図 10.15 亀裂C群「③」の経過観察（監視）方針

明瞭な谷落ち亀裂が断続的ではあるが、幅30mにわたり連続して分布している。一部では緊張根を伴った開口亀裂がみられる。開口亀裂には土砂の流入が進み埋没しつつあるものの、下方に牧野組合が管理する道路があることから、亀裂の変動の有無を確認する目的で「抜き板」の設置を検討する。亀裂の幅が広いことから、抜き板は2か所設置することを検討する。

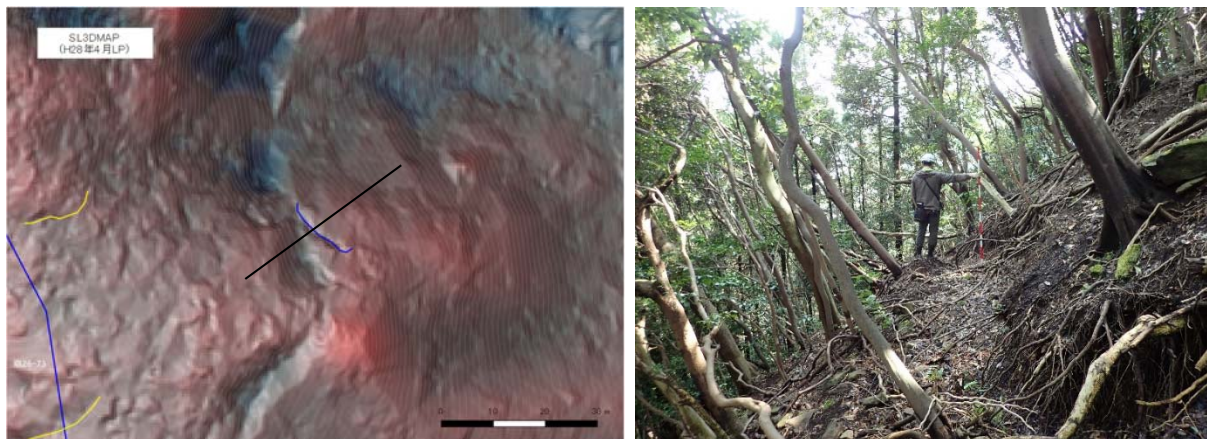
図 10.16 亀裂 C 群「④」の経過観察（監視）方針

斜面中に連続する未舗装路の路肩に沿った亀裂となる。一部では緊張根も確認されるものの小尾根部に形成されていることから緊急性は低いものと判断される。ただし、路肩部は雨水による洗堀が顕著であり、今後侵食が継続した場合、土塊の不安定化が想定されるため、地震時や大雨時に目視による観測を実施する。
