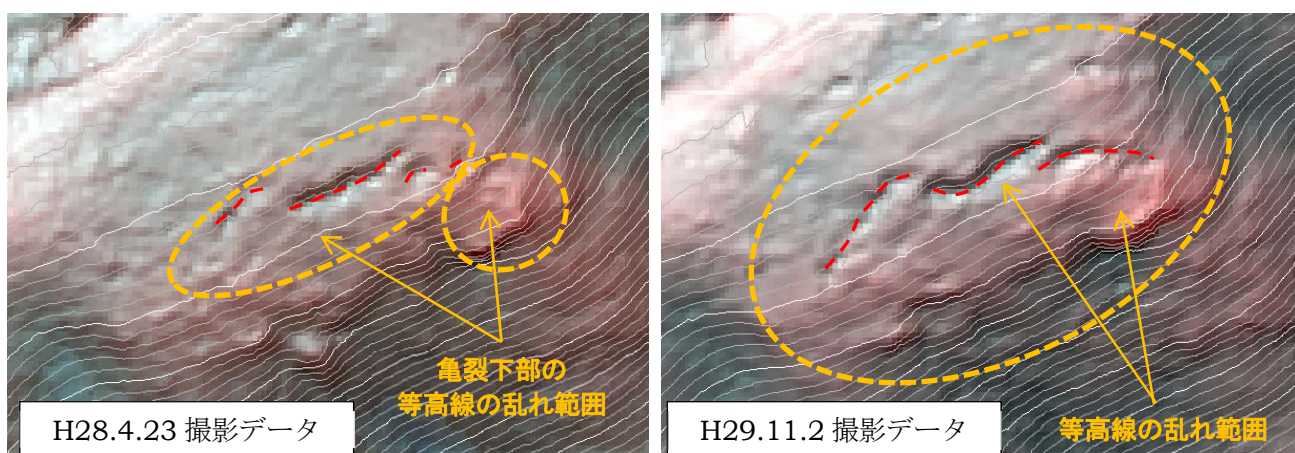
- ✓ 熊本地震では、地震の影響により小さなはらみだし（縦断的な凸地形）による等高線の乱れが発生している箇所が確認された。
- ✓ 村上ほか（2017）では、地震による等高線の乱れを起因とした崩壊の危険性が指摘されており、立野地区でも、崩壊の発生は認められていないものの、地震後の降雨により亀裂の拡大が認められている。
- ✓ 特に、等高線の乱れた箇所より下部の勾配が急傾斜の場合は、下部斜面の支持力が小さいため、より危険であると考えられる。これは、遷急線直上の亀裂も同様である。

図 5.6 2 時期の LP データによる等高線の乱れ箇所の状況（亀裂の拡大が認められる）

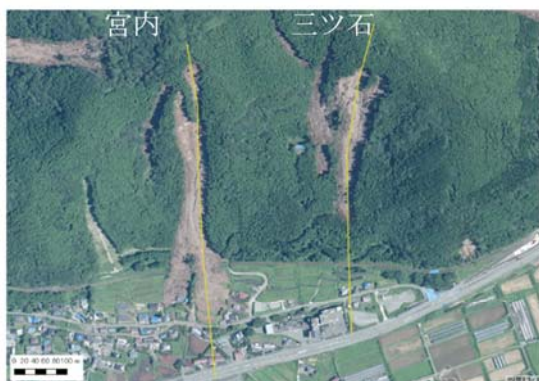
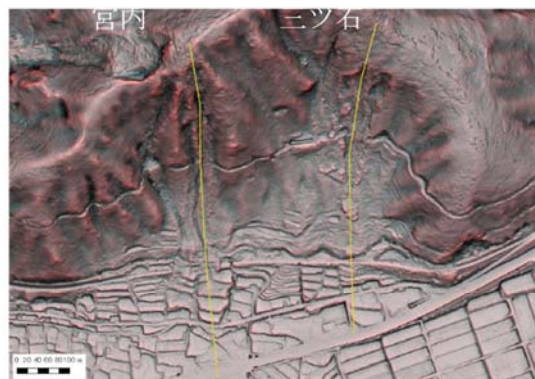
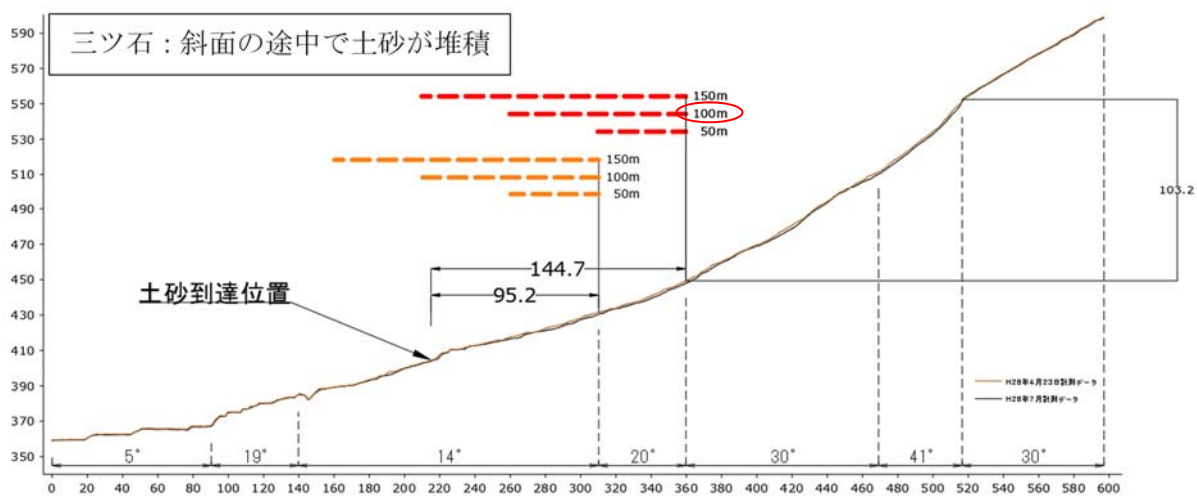
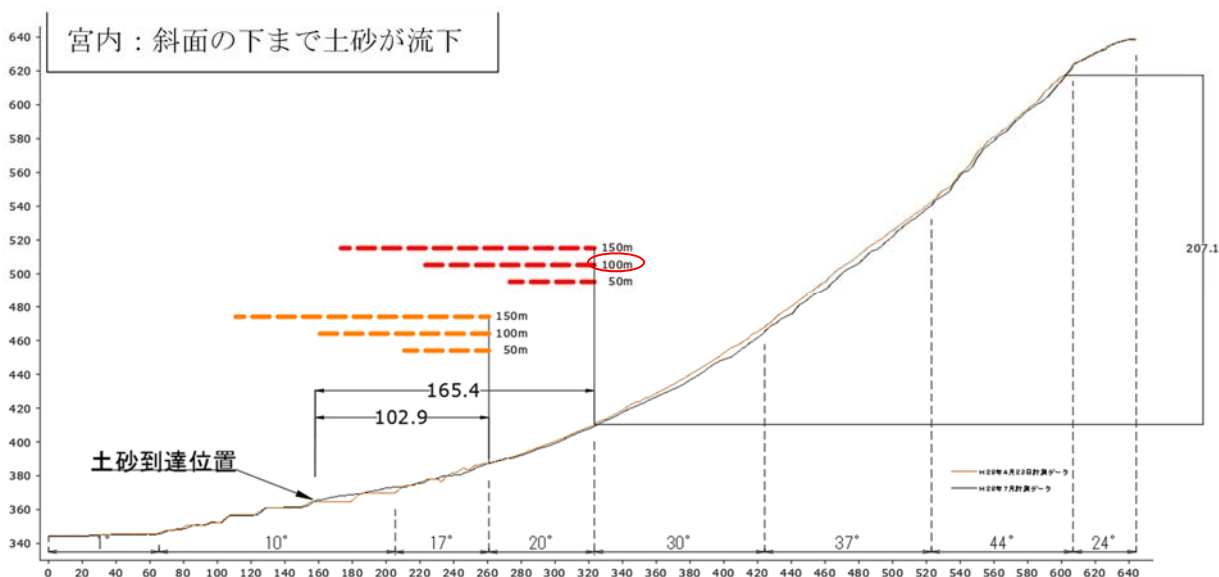
- ✓ 保全対象への危険性は、亀裂等を起点とする崩壊が発生した際に、保全対象への程度影響をおよぼすかを評価する指標である。
- ✓ 熊本地震以降の崩壊発生状況を確認すると、崩壊土砂が斜面中腹にとどまっている箇所と、保全対象付近まで流下している箇所が確認される（図 5.9 参照）。
- ✓ これらは、基本的に崩壊発生箇所からの流下区間の傾斜や崩壊発生位置に影響を受けていると考えられる。
- ✓ ただし、これらを定量的に評価する判断基準は、現段階で明らかではないため、斜面高さや土砂の到達距離の関係として「土砂災害警戒区域」の考え方を準用し、図 5.10 に示す方法により判定する。
- ✓ 土砂災害警戒区域の考え方では、急傾斜地の崩壊の警戒区域の範囲として「2H or 50m」が

図 5.9 立野地区における崩壊事例

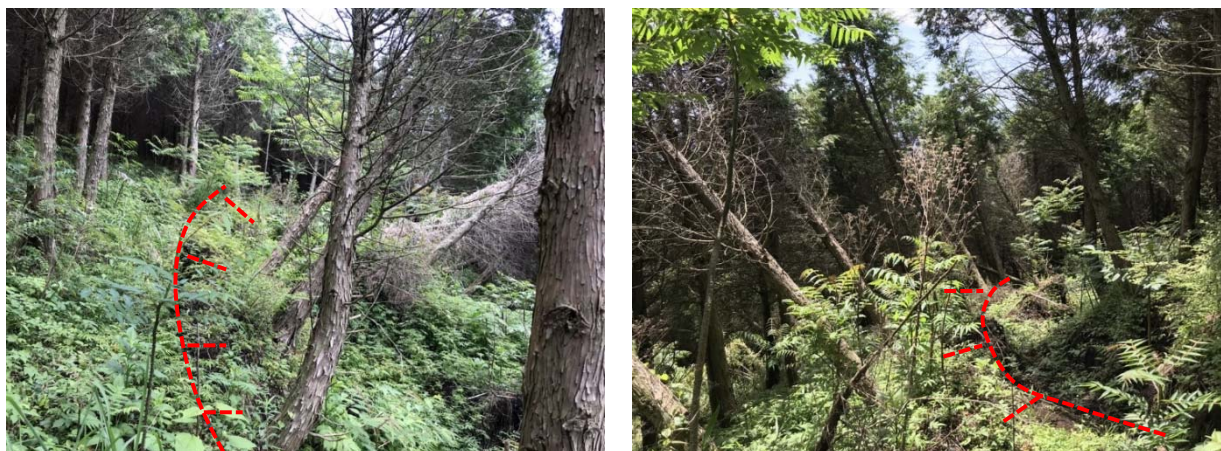
- ✓ 亀裂上に樹木が分布している場合、樹木の影響により亀裂が拡大している箇所が認められる（写真 5.1 参照）。
- ✓ また樹木がある場合、今後台風などの強風による樹木の振動で亀裂が拡大する可能性も考えられる。
- ✓ 一方で、樹木には、根系による緊縛力の発揮や表層被覆による浸透水の抑制、立木による土砂の捕捉など、崩壊を抑制する働きもある。

写真 5.1 樹木による亀裂の拡大

- ✓ そのため、現地確認の際には、「樹木の傾き」や「枯損状態」などを確認し、亀裂に対し樹木がどのような影響をおよぼしているかを総合的に判断し対応策を検討する。

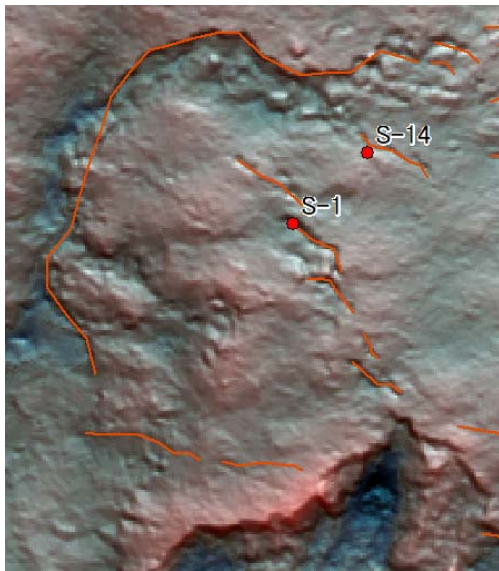
図 5.12 S-1、S-14 の判定根拠および判定結果

- ✓ 崩壊地から離れた緩斜面に位置しているが、集水面積は大きい。
- ✓ 下部崩壊地（三ツ石地区）は、現在対策工施工中となっている。
- ✓ 崩壊地周辺、凹地形ではないが、等高線の乱れが確認され、集水面積が広いことから判定フローでは「B-2」となる。

- ✓ 崩壊地周辺・凹地形ではないが、長い亀裂（一部拡大）と崩壊地頭部にはさまれている。
- ✓ S-1同様、集水面積が大きいことから「B-2」として判定される。

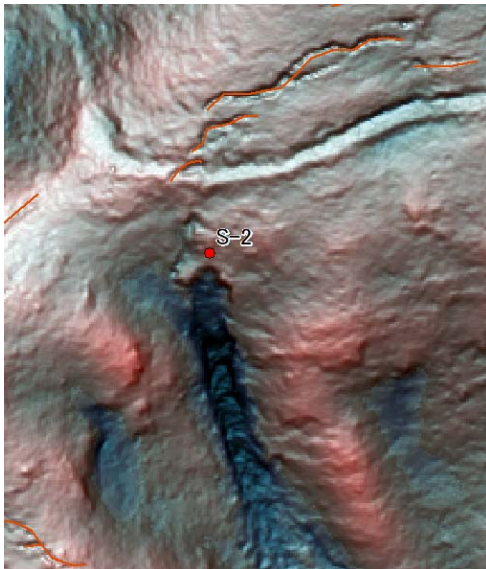
図 5.13 S-2 の判定根拠および判断結果

- ✓ 下方に崩壊地が分布しており、崩壊地周辺（崩壊地直上）に位置している。
- ✓ モニタリング亀裂の上部には、雁行状の亀裂が続いている。
- ✓ 降雨による斜面の変動や亀裂の拡大が一部で確認される。
- ✓ 全体的に急傾斜地に位置している。
- ✓ 崩壊地周辺に亀裂が位置することから、判定フローでは「A-1」として判定される。
- ✓ ただし、上部の雁行状の亀裂は、一部等高線の乱れが確認されるものの、その他の事項に当てはまらないため「C」として判定される。

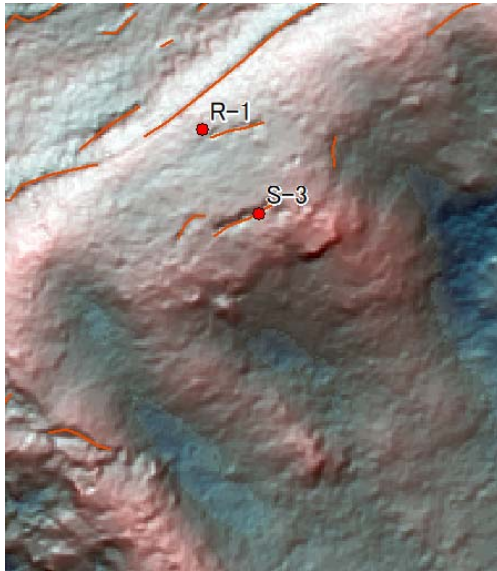
図 5.14 S-3 の判定根拠および判断結果

- ✓ 下部に崩壊地はなく、凹地形にも含まれていない（凹地形の直上でもない）。
- ✓ 亀裂下部に等高線の乱れが確認され、その直下が急傾斜となる。
- ✓ 降雨により亀裂の拡大と緩斜面（等高線の乱れ部分）の変動が確認される。
- ✓ 現地では不安定土塊が押し出された形跡が認められ、樹木で捕捉されている。
- ✓ 等高線が乱れており、直下が急傾斜地となることから、判定フローでは「B-1」として判定される。

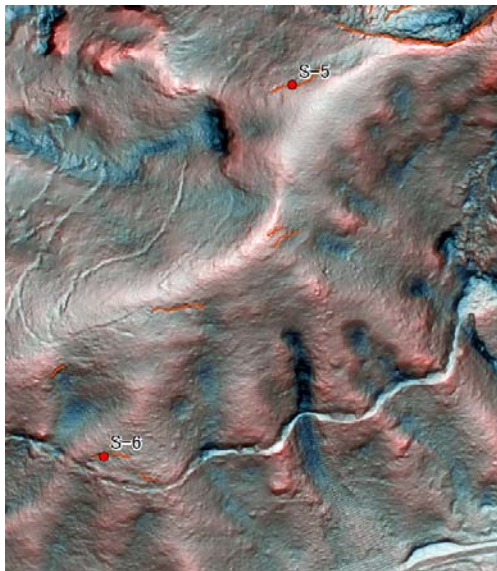
図 5.15 S-5、S-6 の判定根拠および判断結果

- ✓ 平衡斜面に分布しており、周辺に崩壊地や凹地形は認められない。
- ✓ また、亀裂発生周辺箇所に等高線の乱れも確認されない。
- ✓ 上記の条件が確認されないことから「C」として判定される。

- ✓ 斜面の下方に分布しており、下部に凹地形が認められるが、直上には含まれない。
- ✓ 周辺の勾配は緩く、集水面積も小さい。
- ✓ 上記の条件により判定フローでは「C」として判定される。

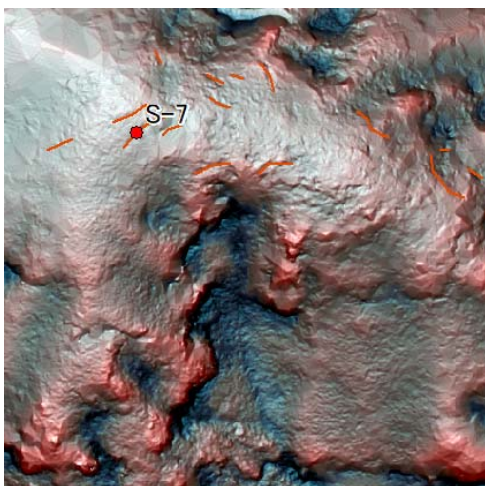
図 5.16 S-7 の判定根拠および判断結果

- ✓ 下方に凹地形が認められるが、凹地形直上の範囲には入らない。
- ✓ 平衡斜面だが等高線の乱れが認められる。
- ✓ 等高線の乱れがみられる下部斜面は比較的急斜面となる。
- ✓ 下部崩壊地は対策済みであり、不安定な状況とは判断されない。
- ✓ 上記の条件から、判定フローでは「B-1」と判定されるが、崩壊地の対策が進んでいることから今後は、崩壊地の対策と合わせ検討する必要がある。

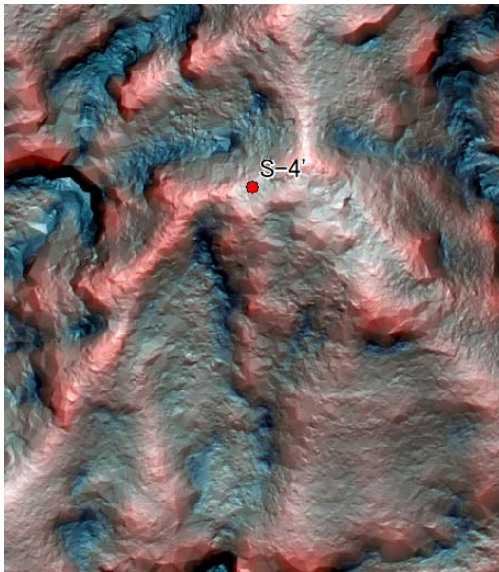
図 5.17 S-4'の判定根拠および判断結果

- 【S-4'】**
- ✓ 尾根部の凸型斜面地形に分布している。
  - ✓ 下方に崩壊地、凹地があるが、直上の範囲には入らない。
  - ✓ 全体的に緩斜面で、集水面積も小さい。
  - ✓ 上記の条件より、判定フローでは「C」として判定される。
