② 阿蘇市 一の宮町 阿蘇品川1 (土石流危険渓流 421-I-016) (流域面積: 0.07km²)

③ 阿蘇市 南阿蘇村 新所川3 (土石流危険渓流 431-I-003) (流域面積 : 0.06km²)

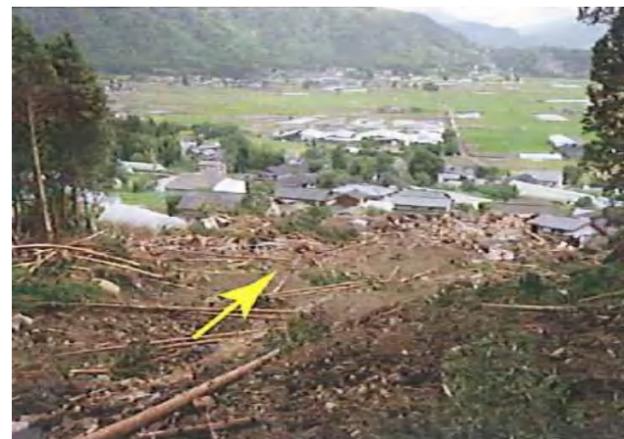
写真. 土砂の堆積状況

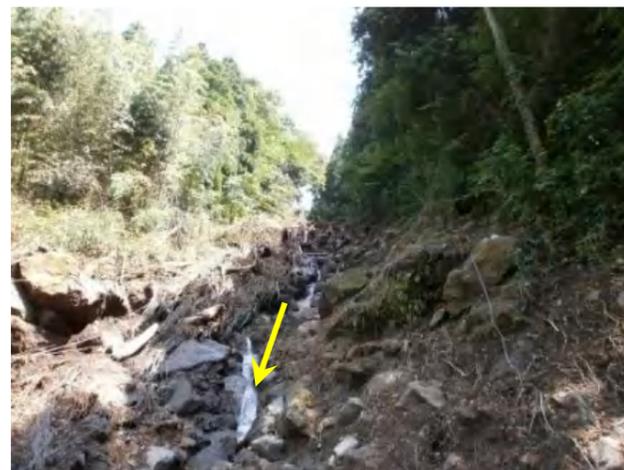
写真. 上流部の侵食状況

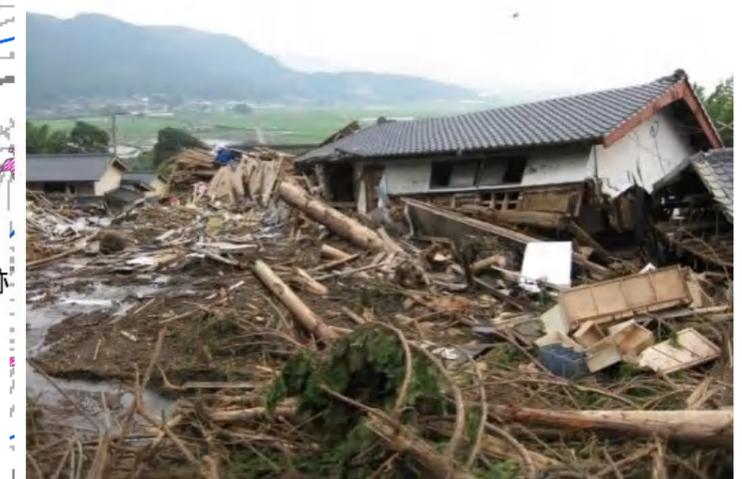
写真. 家屋の被害状況

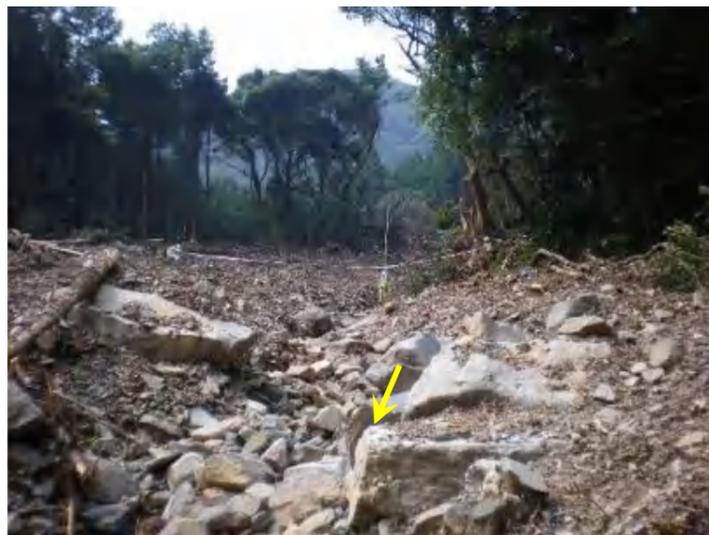
写真. 土砂の堆積状況

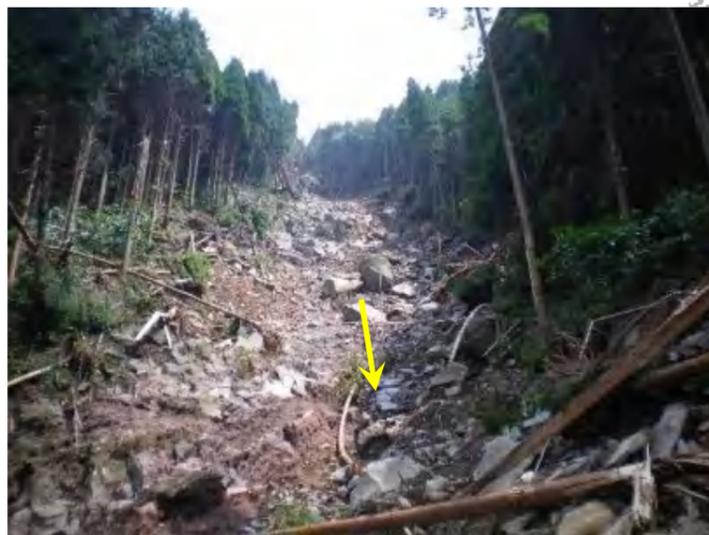
写真. 上流部の侵食状況

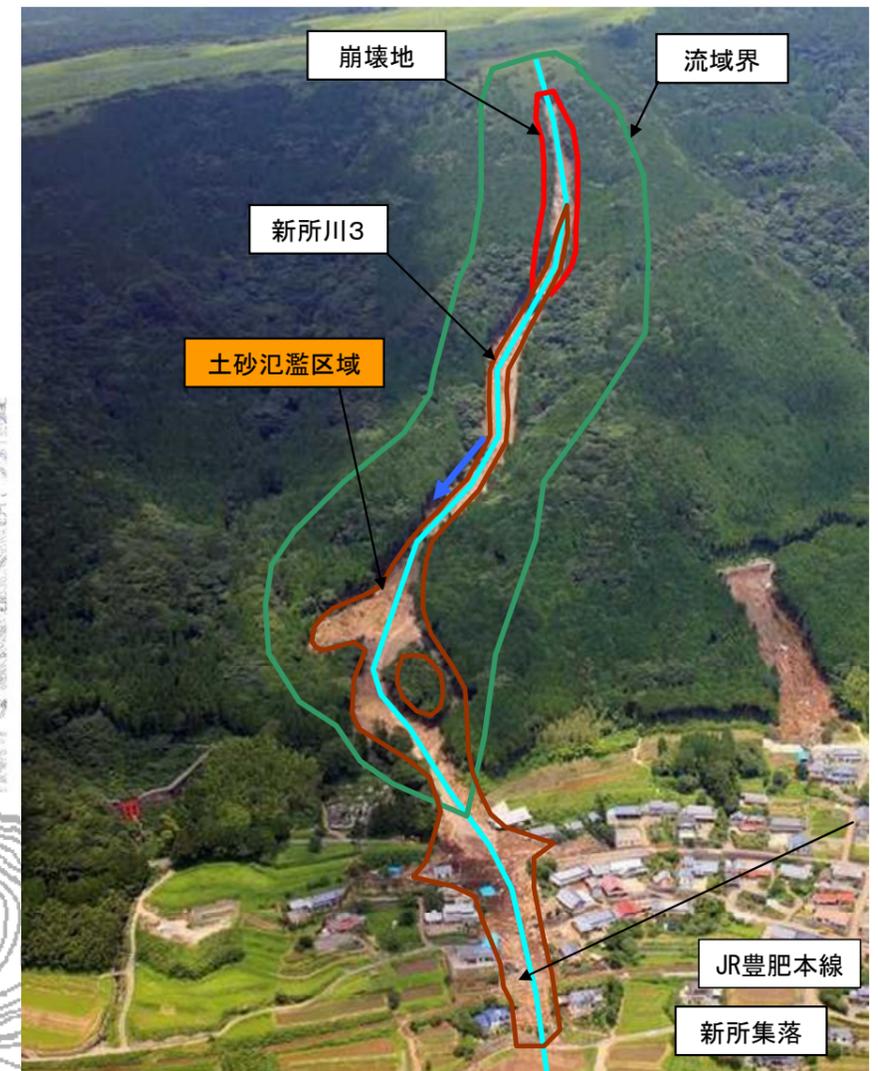
写真. 災害直後の状況

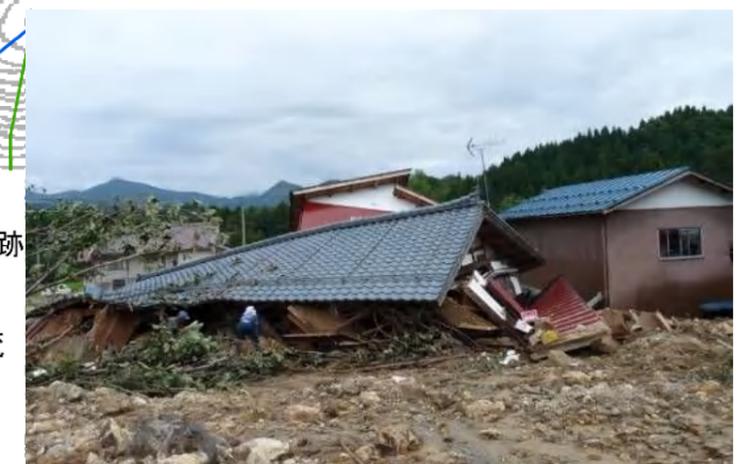
写真. 家屋の被害状況
