### 3.2 代表的な事例箇所における土砂移動実態

### 3.3 土砂災害の発生原因

### 3.4 土砂災害の特徴

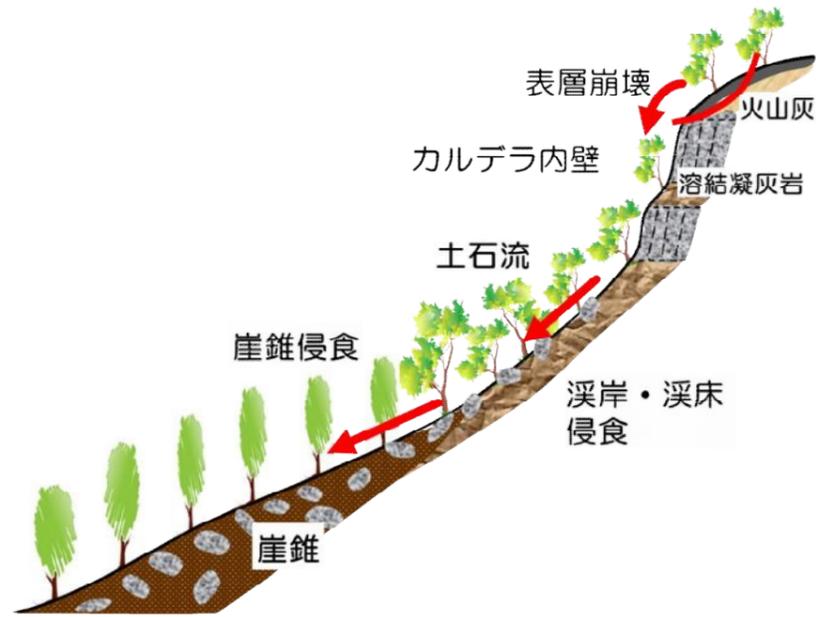
図 3.13 カルデラ壁の急斜面の崩壊イメージ

カルデラ壁の草地、林地の斜面において火山灰を主体とする表層崩壊を起因とする土砂移動現象（図 3.13 参照）。

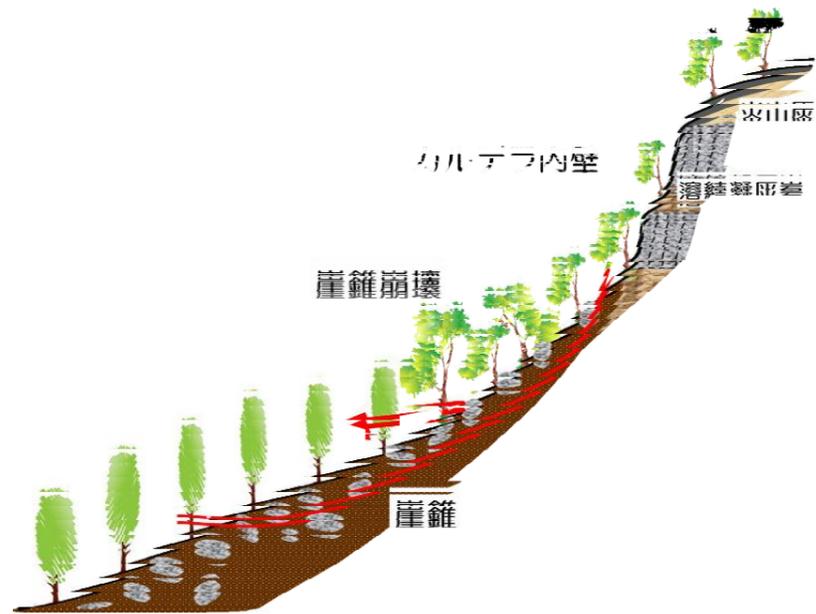
図 3.14 崖錐斜面の崩壊イメージ

カルデラ壁の中腹・脚部にかけて分布する崖錐斜面の崩壊を起因とする土砂移動現象（図 3.14 参照）。

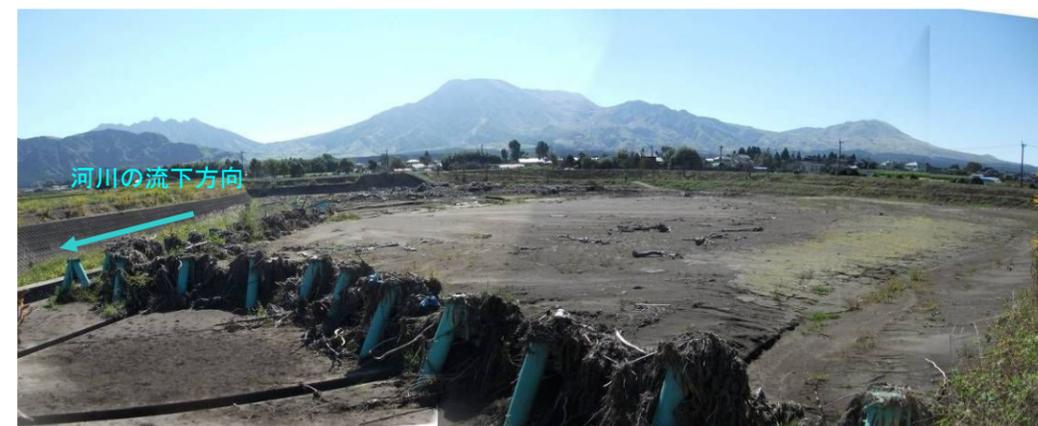
本地区の砂防・治山施設の多くは平成 2 年災害後に整備された。これらの施設の内、一部の谷止工では破損事例が認められたが（例：古恵川）、既往の砂防・治山施設の多くで土砂の捕捉が確認されるなど、土砂災害の発生を未然に防止した事例が認められた（例：上の小屋川 5）。また、黒川左岸に整備された貯木池では流木を捕捉しており、流木災害防止に一定の効果があったと想定される。

写真 3.1 黒川の多目的貯木池の流木捕捉状況

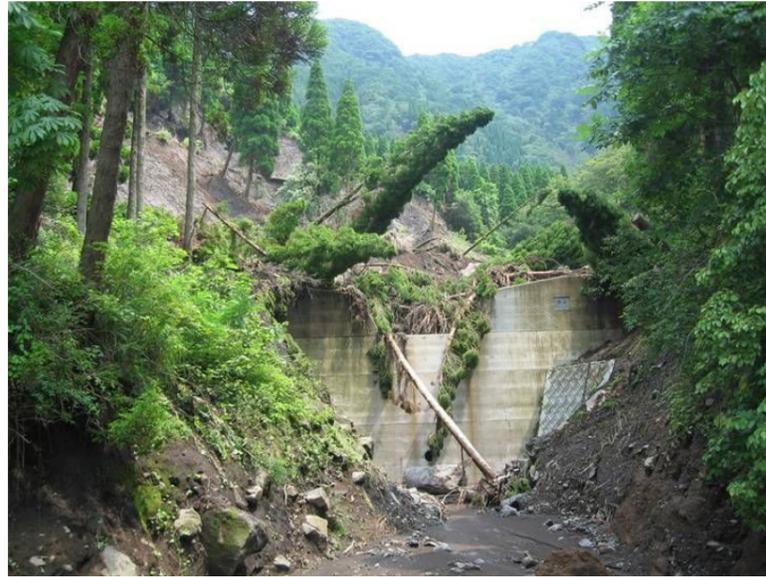
写真 3.2 黒川第4支流における治山谷止工の土砂・流木捕捉状況  
(下流より撮影)

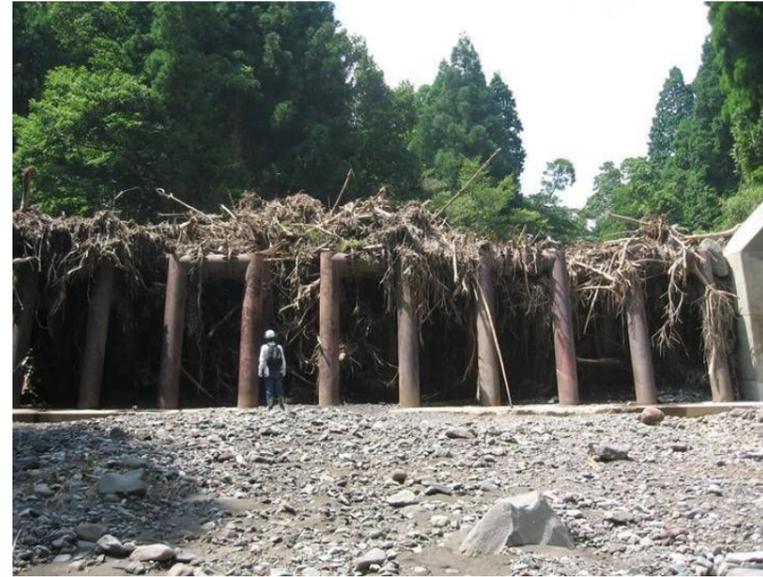
写真 3.4 黒川第4支流における鋼製堰堤の流木捕捉状況

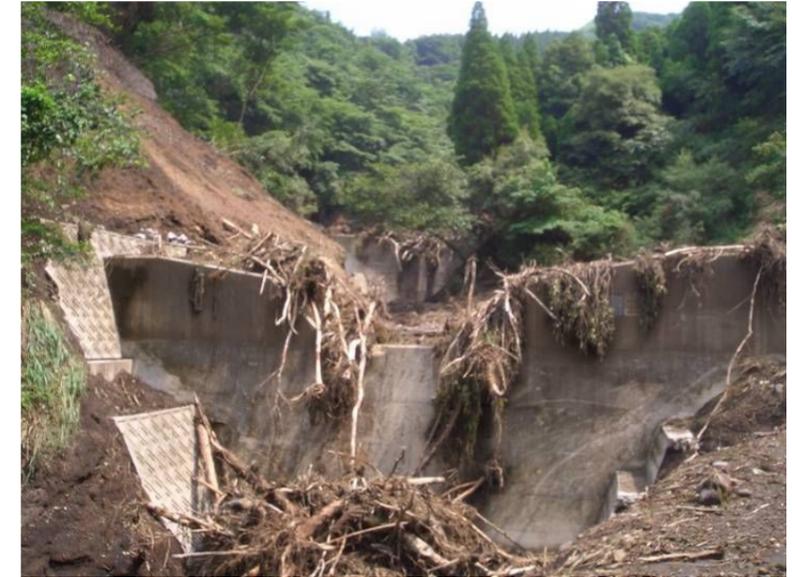
写真 3.6 東岳川本流における治山谷止工の土砂・流木捕捉状況

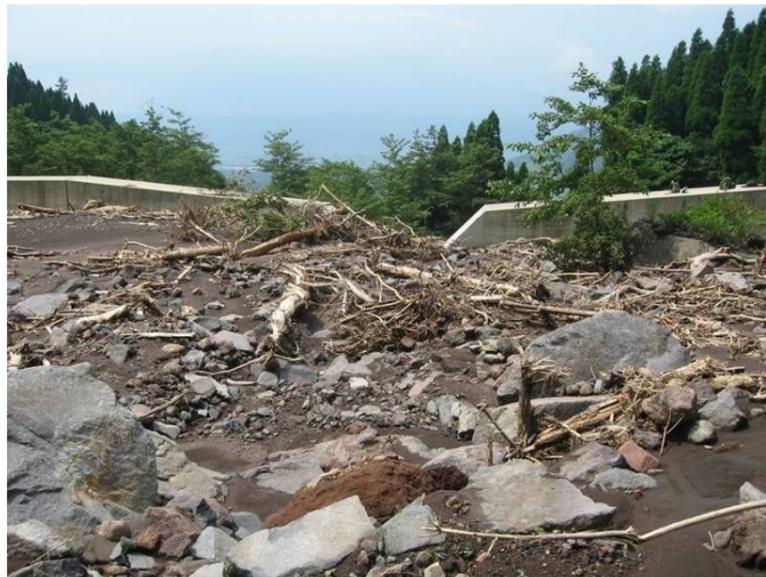
写真 3.3 黒川第4支流における治山谷止工の土砂・流木捕捉状況  
(上流より撮影)

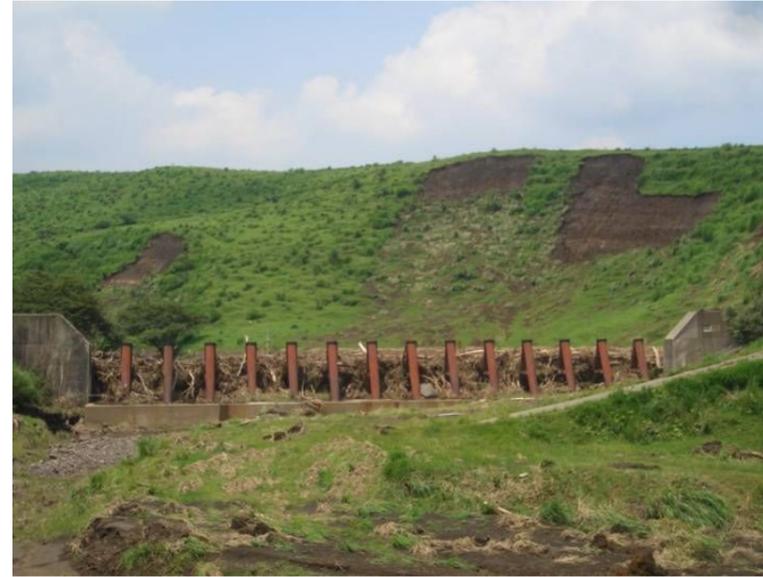
写真 3.5 東岳川本流における鋼製堰堤の土砂等捕捉状況
