2. 調査および解析

2.1 構造の特徴と損傷状態

2.1.2 損傷位置と状態

(1) 支承の損傷状態

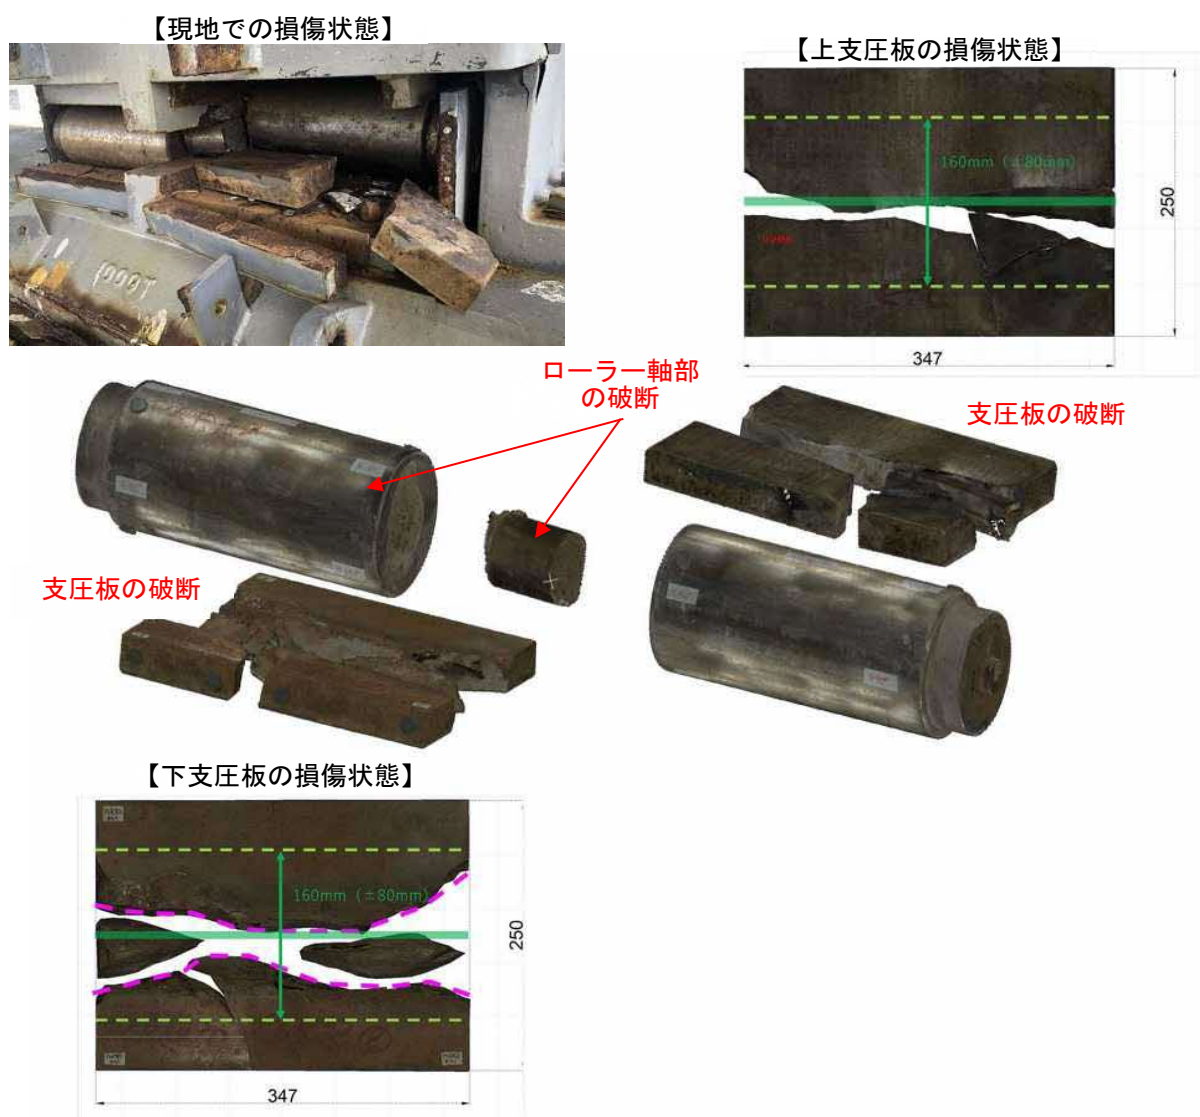
図 2.1-5 支持機能が失われた状態

支承部の支持機能の状態を、ローラーおよび支圧板の損傷の組合せにより、以下に示す3つに区分した。全橋脚の可動支承で支持機能が失われた状態もしくは低下した状態となっていた。

- ・支持機能が失われた状態 (図 2.1-5 参照) : 支持はしているが信頼性が低い状態 (ローラー軸部の破断、支圧板の破断)
- ・支持機能が低下している状態 (図 2.1-6 参照) : 損傷が確認され、支持機能が低下している状態 (ピニオン取付軸の破断、ローラーの一部欠損、支圧板のき裂)
- ・損傷の有無が不明な状態 : 目視で点検できない

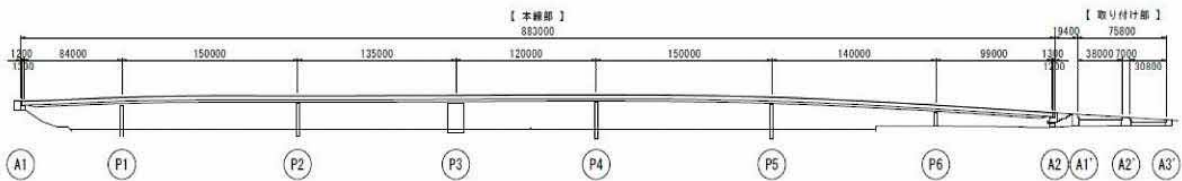
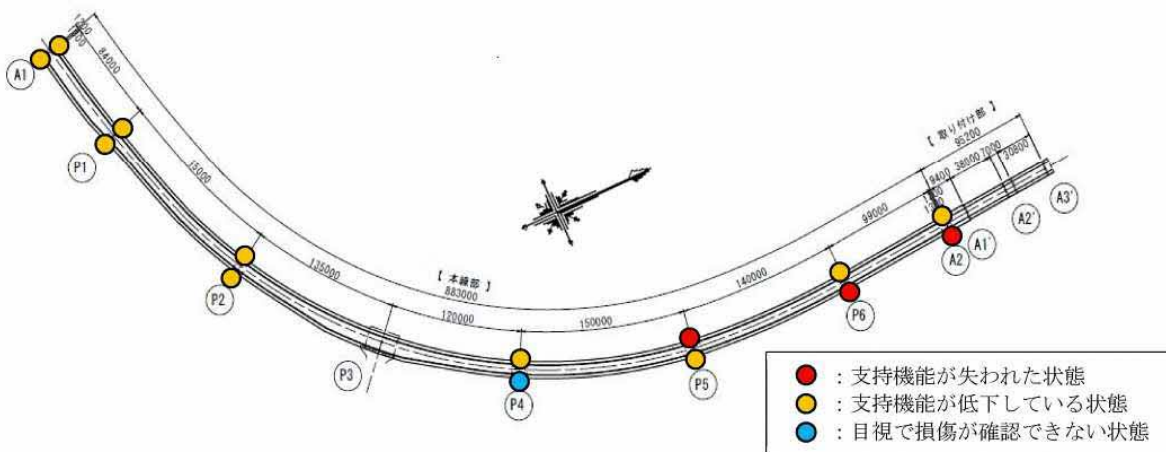
図 2.1-7 損傷位置と損傷状態

表 2.1-2 および図 2.1-7 に橋脚毎の支承の損傷状態を示す。P4 右側を除くすべてのピボットローラー支承で損傷を確認した。表および図の赤色で示す支持機能が失われた状態の箇所は、応急対策が実施された支承である。

図 2.1-8 に損傷概要図を示し、表 2.1-3 および表 2.1-4 にそれぞれ左右支承の損傷状態を示す。支承損傷は橋梁全体で確認できるが、支承毎に損傷部材や損傷程度が異なる。橋軸方向では、固定支承である P3 橋脚から起点側 (A1 側) より終点側 (A2 側) の方が損傷の進行が確認されており、P5・P6・A2 で支圧板の破断があり、支持機能が失われた状態となっている。また、他の橋脚に比べて剛性が高い橋台や橋脚高が低い P6 で損傷が多く発生している。左右の支承 (曲線の内側・外側) では、内側に位置する左側支承の損傷が多いという特徴がみられ、損傷はピニオンギアが設置されているローラーとされていないローラーのどちらにも発生している。

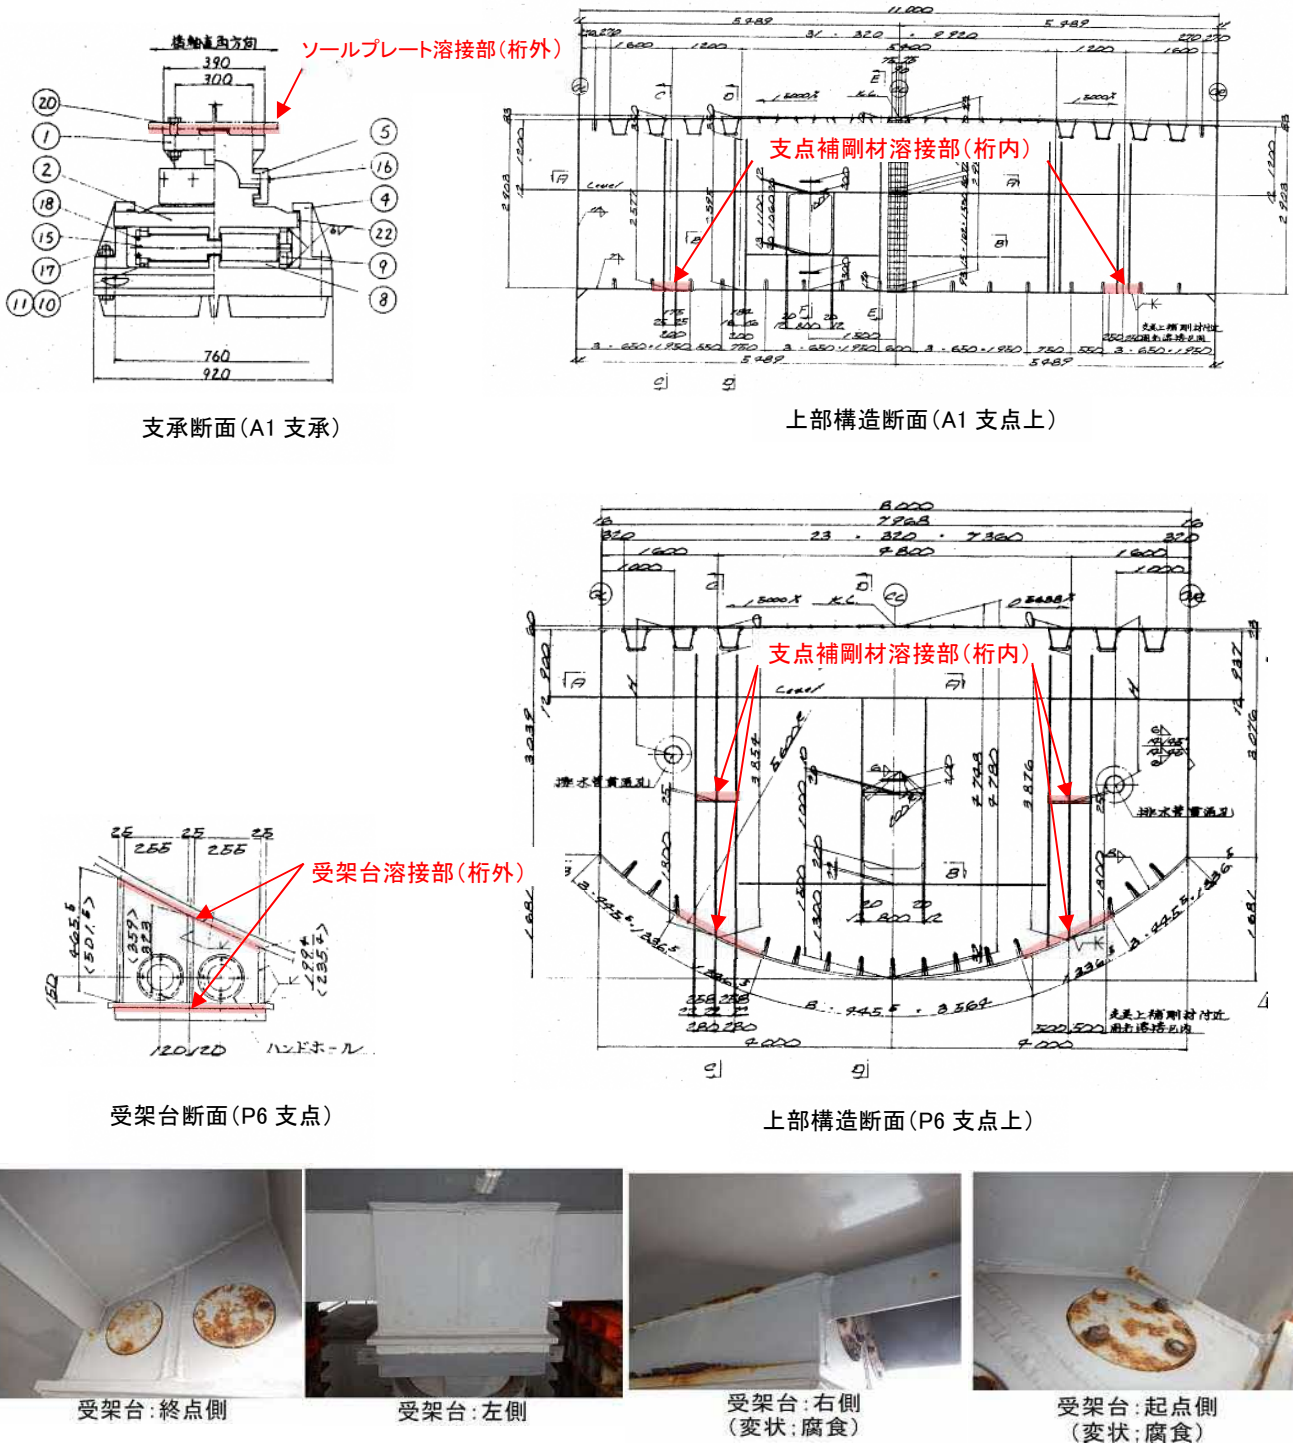
図 2.1-9 目視観察における着目箇所(P5 橋脚)

全ての支承取付部周辺の桁内外を目視した。その結果、鋼材のき裂やそれが疑われる変状はなかった。目視調査箇所のうち、特に注意して観察した箇所は図 2.1-9 の赤色で示す位置である。表 2.1-5 に支承取付部の目視観察結果一覧を示し、代表して P5 橋脚の目視観察結果を図 2.1-10 に示す。

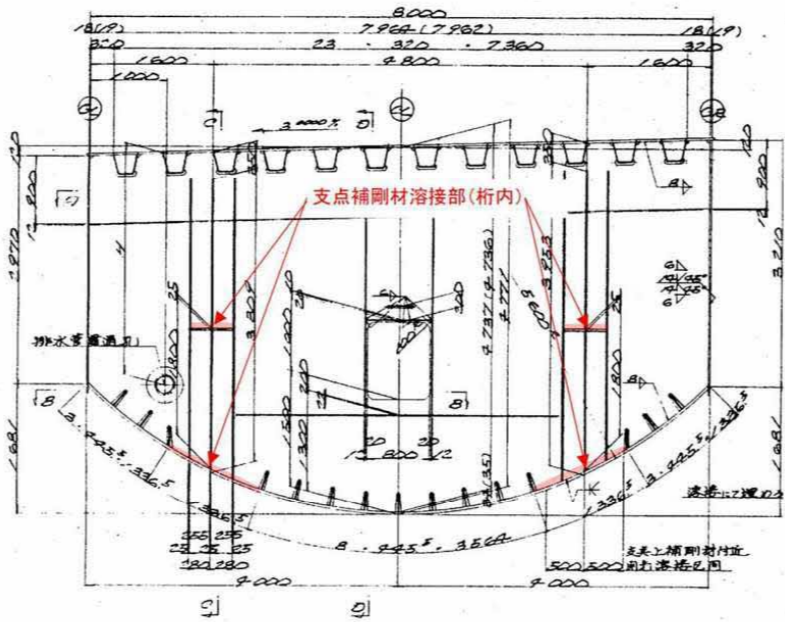
支点補剛材溶接部(桁内)

支点補剛材: 下部右/起点側
(変状; 腐食)

支点補剛材: 下部左/終点側
(変状; 腐食)

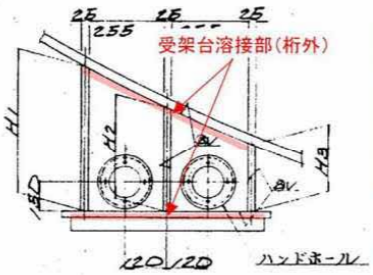
受架台溶接部(桁外)

受架台: 起点側
(変状; 腐食)
