第1章 有形文化財

1 建造物

【復旧事例】

あおいあそじんじゃ ほんでん ろう へいでん はいでん ろうもん
 青井阿蘇神社 本殿・廊・幣殿・拝殿・楼門

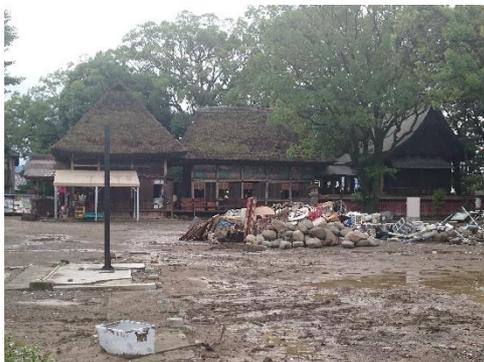
写真3-1 青井阿蘇神社社殿（東から）

青井阿蘇神社は、球磨川右岸、河川中央付近から直線距離で250m程度北側に位置する。令和2年7月豪雨発災当時、楼門で現路面から1.45m、本殿・幣殿・拝殿で現路面から約1.20mの深さまで浸水した。さらに、拝殿は0.20m、幣殿・廊は0.10m床上浸水した。これは、昭和40年（1965年）7月の洪水を上回り、寛文6年（1666年）の洪

主な被害は、1 mを超える浸水とそれに伴う土砂堆積である。その他、根太等の傾斜もみられた。

（令和2年7月6日・文化課）
被災状況

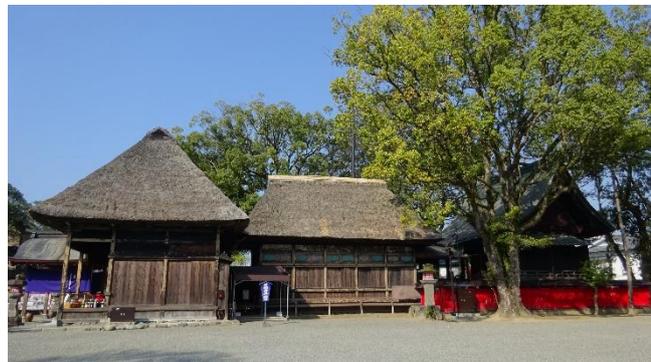
（令和7年3月23日・文化課）
復旧状況

床下に流入した土砂の除去や建具及び樋の補修を行った。その他、土砂の除去に伴って取り外した床板等の木部の補強及び防腐・防蟻処理を行った。

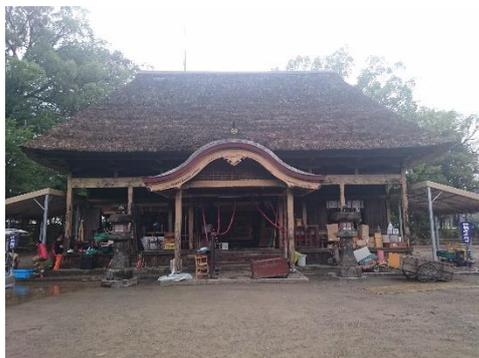
写真3-2 青井阿蘇神社拝殿（南から）

（令和2年7月6日・文化課）
被災状況

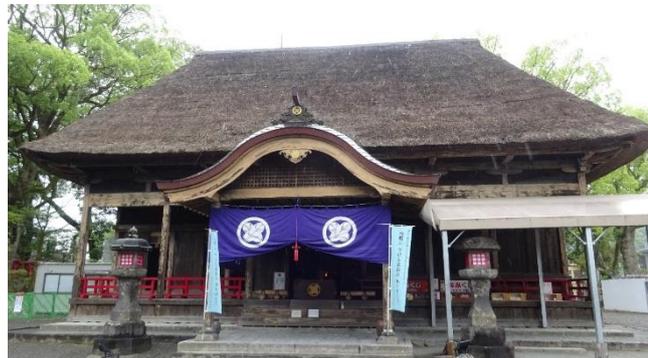
（令和5年5月30日・文化課）
復旧状況

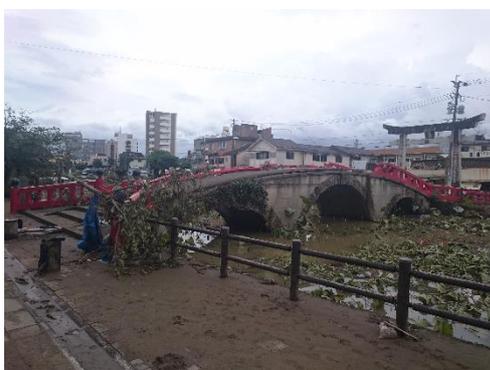
写真 3-3 青井阿蘇神社禊橋（北西から）

橋全体が完全に水没し、東側から流れ込んだ濁流により欄干が西側に向かって損壊し、落下した。

(令和2年7月6日・文化課)
被災状況

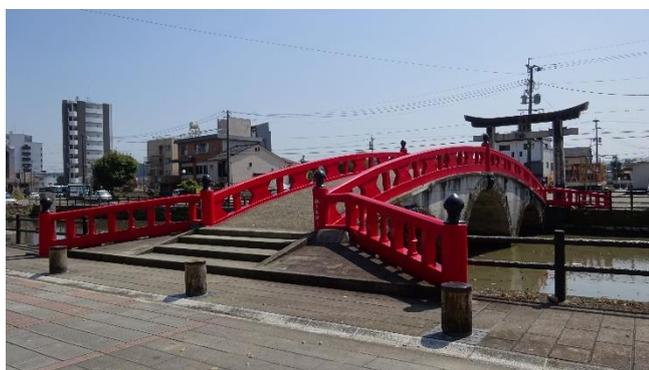
(令和7年3月25日・文化課)
復旧状況

当初、落下した欄干を再利用して復旧する方法を検討したが、損壊の程度が大きく残存する欄干と落下した欄干の接合が困難であった。また、復旧後に人の通行再開を想定していたため、復旧に当たり耐久性及び安全性を確保する必要があった。そのため、落下した欄干部分は残存した欄干を型取りすることで復元し、残存する欄干と鉄筋により接合した。

なお、損壊した欄干中央部の擬宝珠及び西面の要石風の装飾は、形状が複雑でコンクリートによる復元が困難であったことから、石造で復元しアンカー等で固定している。

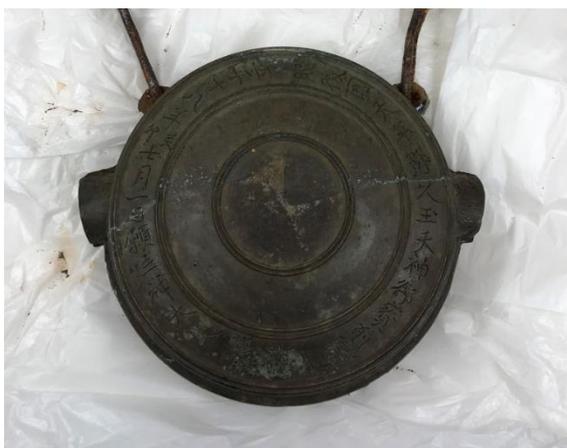
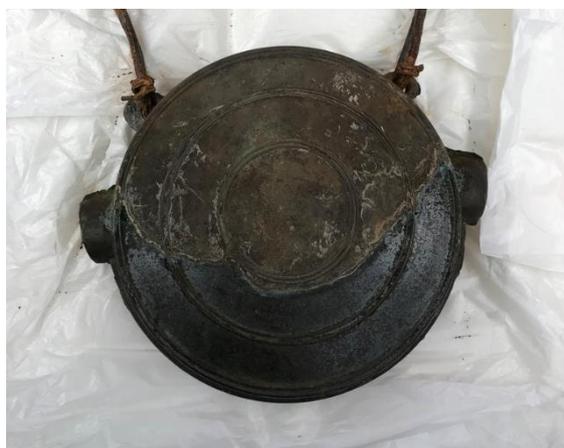
写真3-4 大門観音堂の鑿口

発災約2ヶ月後ようやく保管庫を開け状況確認ができたが、鰐口は収納していた段ボール箱に入った状態で綿布団に包まれ泥をかぶり、長期間濡れたままであったため、鰐口表面の広範囲に錆が発生していた³⁶。

(令和2年10月29日・大門地区)
被災状況

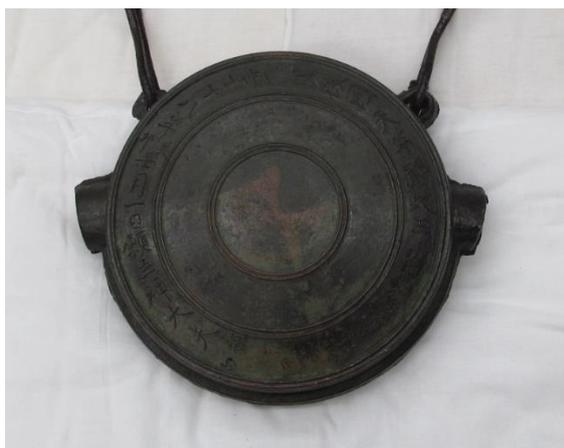
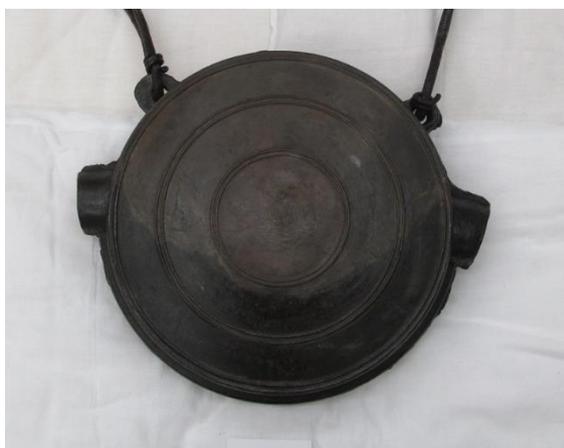
(令和3年12月1日・大門地区)
復旧状況

修復は、鰐口表面の錆を落とすクリーニングのほか、防錆処理が行われた。

なお、出土遺物の場合は防錆のための脱塩処理や、強化のための樹脂含浸処理を行うが、大門観音堂の鰐口は現状強化を必要とせず、経年による緑青の風合いが損なわれる可能性があるため、これらの処置は行っていない。
