## 第5章 文化財関連施設と収蔵資料

### きゅうやつしろしさいふんかざいしゅうぞうしせつ 旧八代市西部文化財収蔵施設

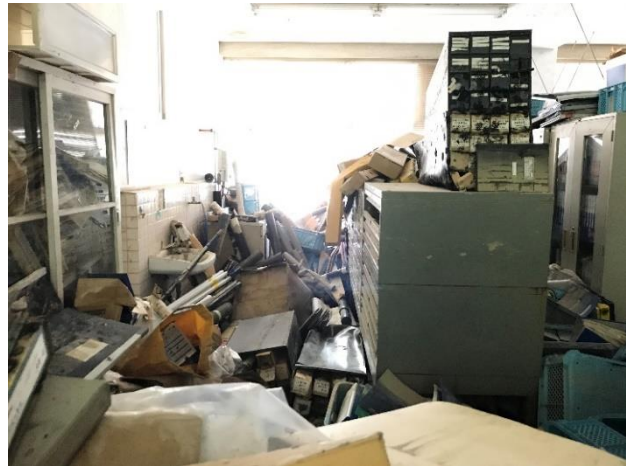
写真 3-12 旧八代市西部文化財収蔵施設被災状況

旧収蔵施設は、建物を囲うように流れる袈裟堂川が氾濫したことにより、建物 1 階天井付近まで浸水した。しかしながら、発災直後からの避難所運営等の災害対応のため、八代市職員が旧収蔵施設に収蔵した資料の救出作業等に着手できたのは発災約 1 ヶ月後であった。

旧収蔵施設 1 階は、水没したことによる汚損やカビの発生が見られ、収蔵していた写真資料や図面類も建物と一緒に水没し、汚損とカビの発生等の被害を受けた。特に、写真は河川水による腐敗が激しく、データが記録されたエマルジョンは膨潤し画像の体をなさないものがほとんどであった（写真 3 - 13）。

現地確認後、1階部分に収蔵していた写真資料や図面類は令和2年度（2020年度）と令和3年度（2021年度）に救出し、応急処置が行われた。令和2年度に救出した資料は応急処置後、八代市鏡文化財収蔵施設に保管されている。

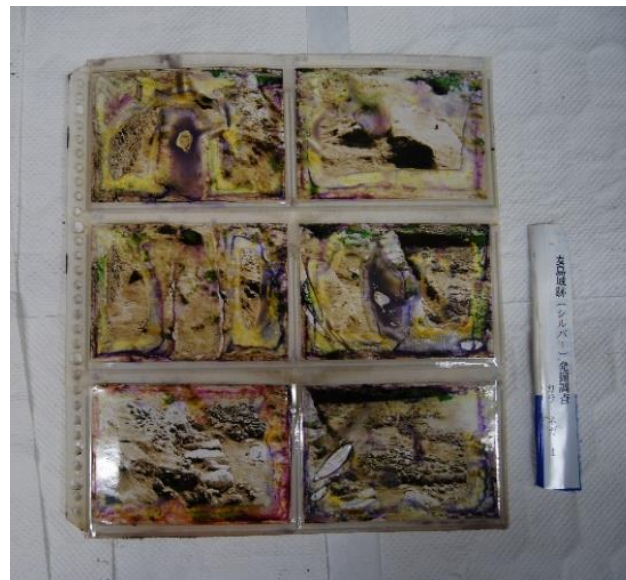
写真 3-13 被災した写真資料

令和2年7月豪雨によって旧収蔵施設1階に収蔵していた写真資料の大半が水損したが、球磨川本流の濁流ではなく支流である袈裟堂川の増水による浸水被害であったため、写真・フィルム共に泥汚れは少なかった。また、大判写真は印画紙の周縁部は水損しているものの、中央部は被害を受けていないというものが多かった。しかし、応急処置を行った結果、水損した写真資料のうち、今後も利用できそうな資料は救出した資料の1割から2割程度であった。

早めに乾燥作業等の応急処置を実施できた資料はカビの被害が抑えられたが、応急処置までの時間が経過するほど徐々にカビが多くなり、その被害を抑えることができなかった。カビが発生した要因の一つは、濡れたままの状態を資料をビニール内に入れ保管していたためと考えられる。救出から応急処置まで時間を要する場合の資料の取扱いは今後の課題である。

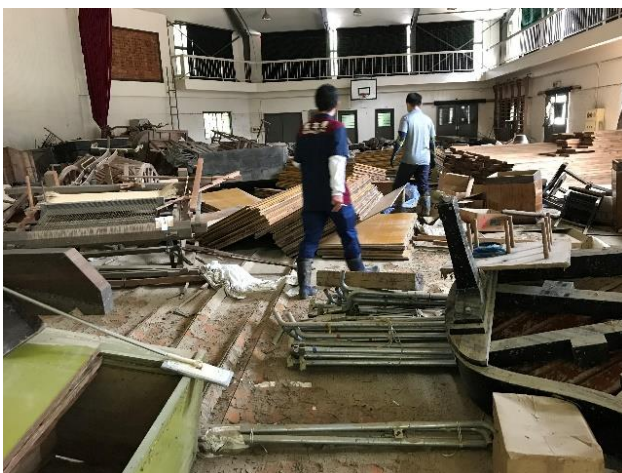
写真3-14 旧八代市西部文化財収蔵施設被災確認の様子

文化課では、八代市からの依頼を受け、令和2年8月6日に市と共に旧収蔵施設の現地確認を行った。その結果、建物への被害もさることながら、収蔵されていた写真資料や図面等膨大な数の資料が被災していることが明らかとなった。また、夏場であったこともあり、水損した資料にはカビが発生し、早急な対応が必要と判断した。

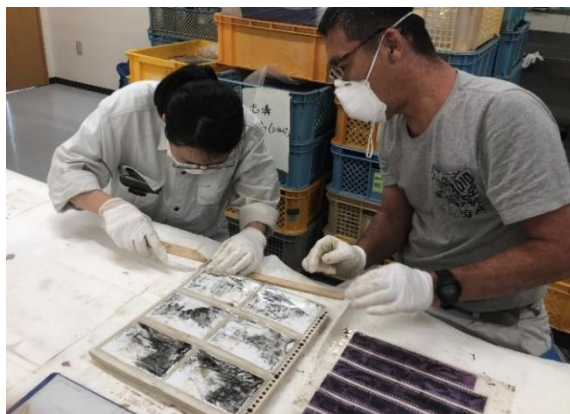
竹ヘラを使って張り付いたアルバムを開く作業

応急処置は、8月19日から9月11日まで行い、処置後は県有施設で保管を行った。文化課では、八代市による優先順位付けを基にA・Bランク資料の応急処置を市町村等の協力を得ながら行った。作業では、Aランク資料の処置を最優先とし、Bランク資料は作業を一部省く等の簡略化を行った。そうすることによって作業に係る人員や時間の削減につながった。応急処置を行った資料は写真アルバム210冊、図面194枚である<sup>47</sup>。

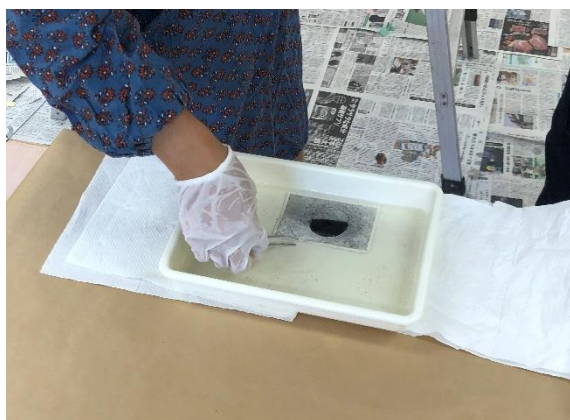
薬品処理

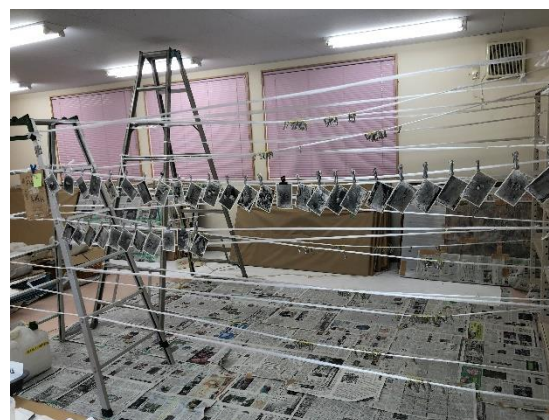
乾燥作業

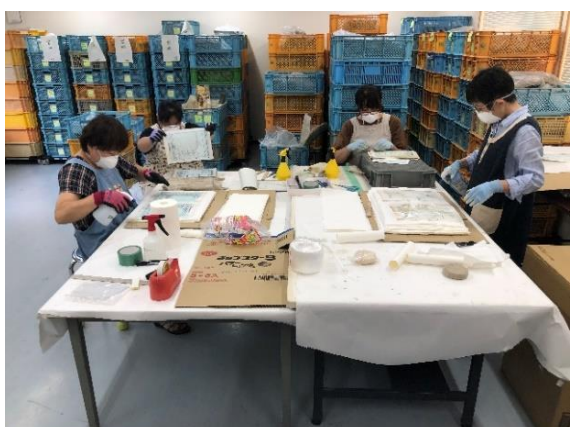
消毒・吸水作業

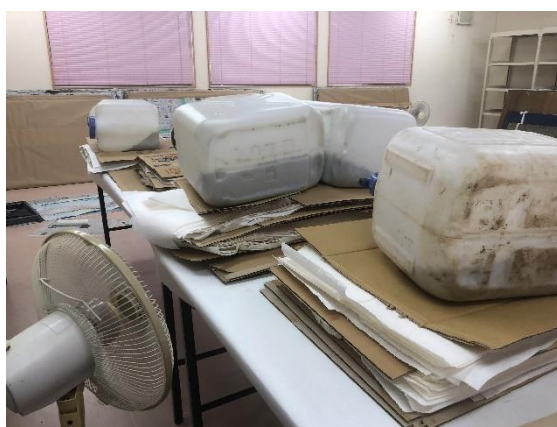
乾燥作業
