# 第1回 万江川土砂洪水氾濫対策検討委員会 ～討議資料～

令和4年10月17日（月）

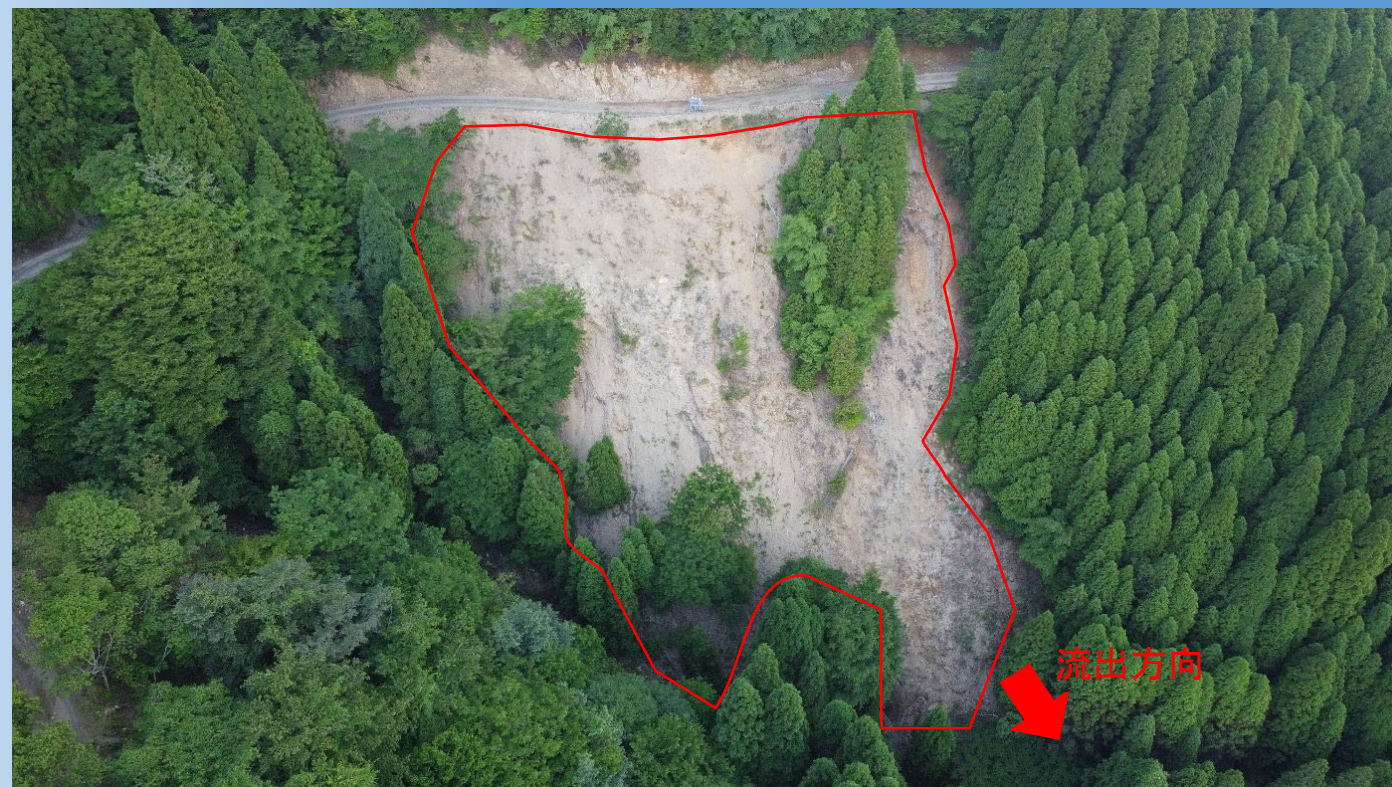
林道より下方の急斜面で山腹崩壊が発生、2021年6月9日撮影

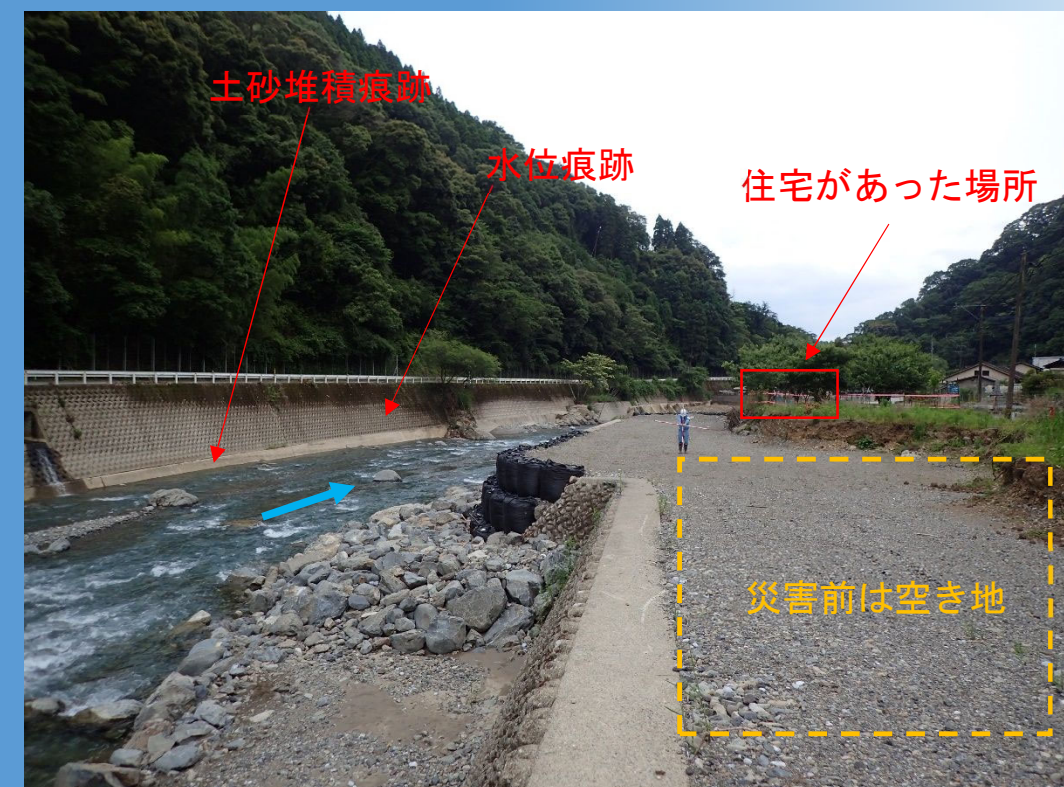
屋形地区、家屋全壊（流失したと思われる）地点、2021年6月9日撮影

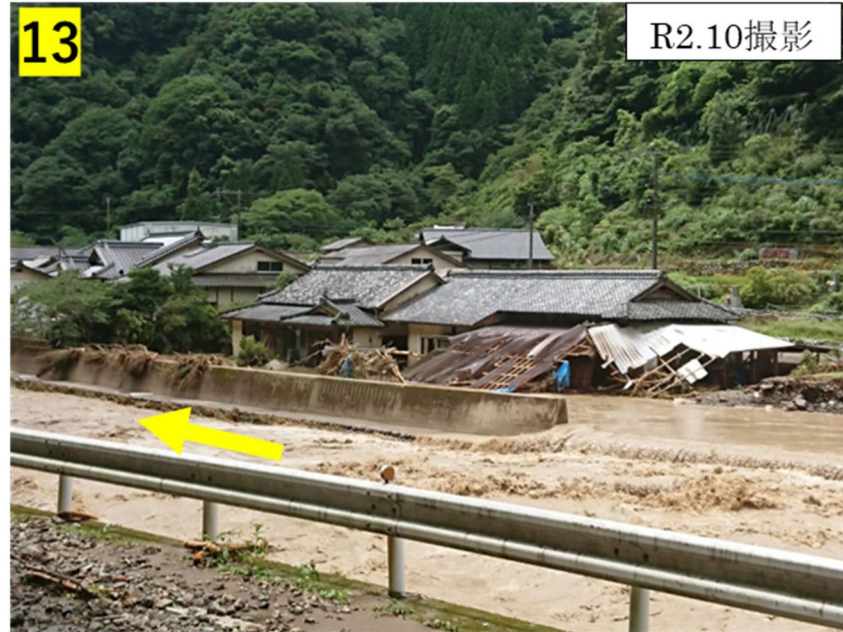
R2.10撮影

屋形地区。右岸側に土砂・洪水が氾濫し、1戸が全壊。河床への土砂堆積と相まって流下断面が不足したために氾濫したと考えられる。

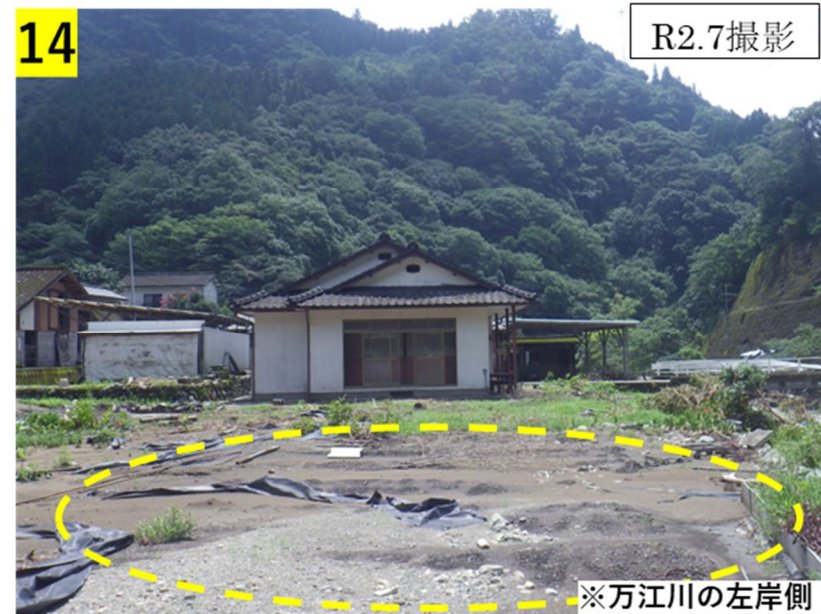
R2.7撮影

※万江川の左岸側  
柚木川内地区の土砂堆積状況。流下断面の不足によって氾濫したと考えられる。

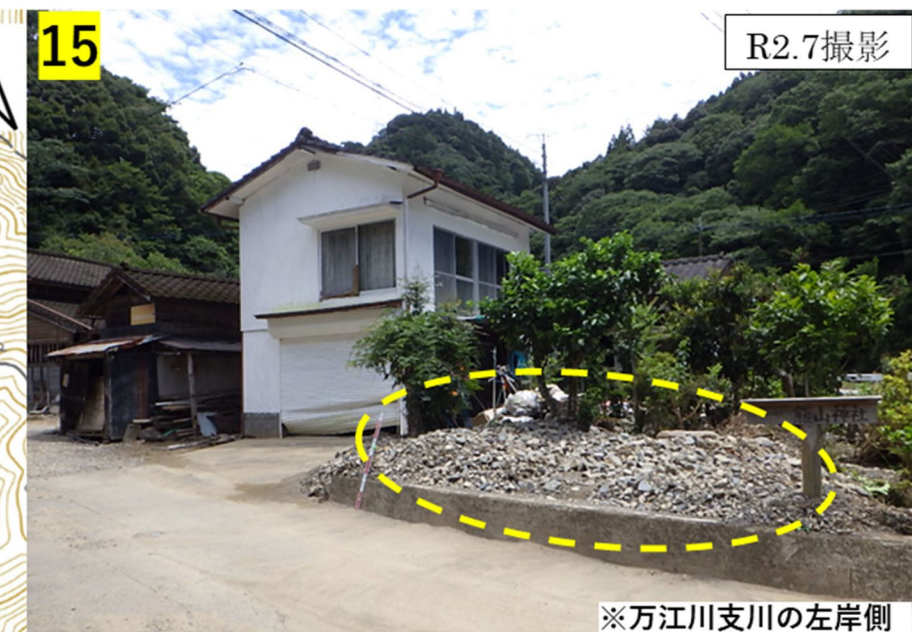
R2.7撮影

※万江川支川の左岸側

葛地区の土砂堆積状況。流下断面の不足によって氾濫したと考えられる。

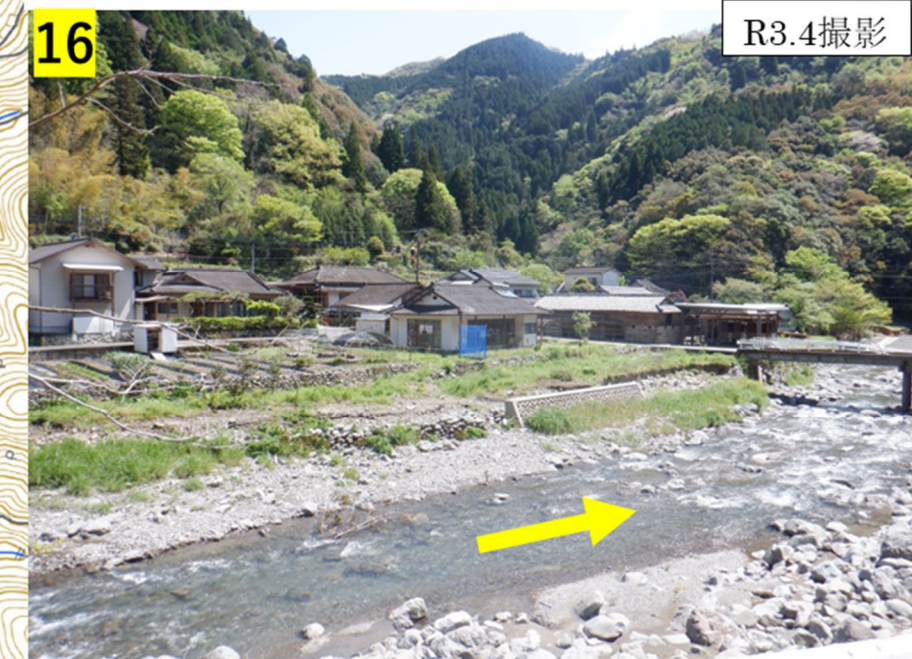
R3.4撮影

柚木川内地区の左岸側護岸崩壊状況。洪水が護岸裏に回りこみ、護岸裏の土砂が吸い出されめくれ上がったと考えられる。

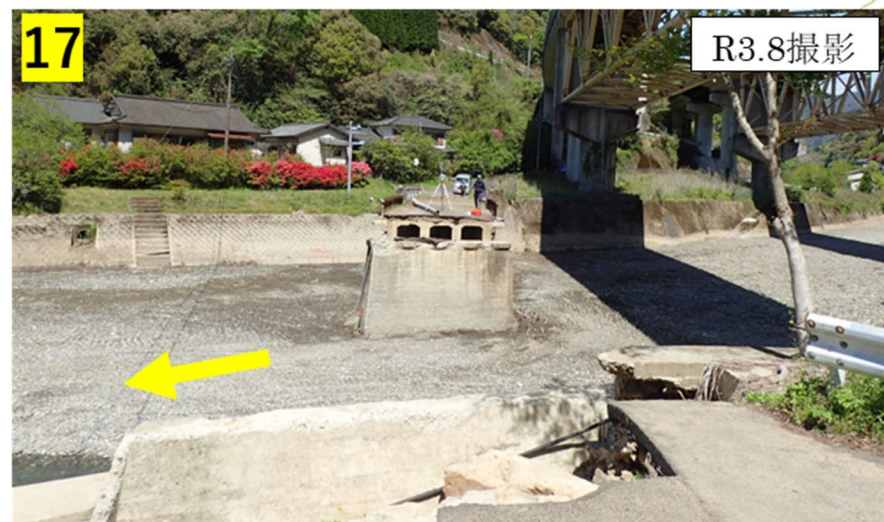
山手地区で橋桁が流失。流木等によって橋脚・欄干等が閉塞したため流体力が作用して流失したと考えられる。

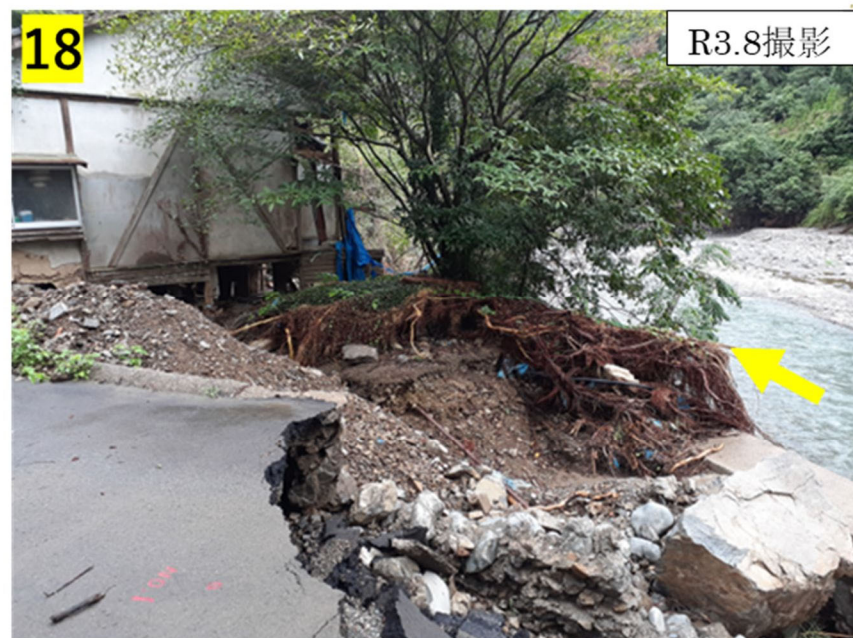
山手地区で流失した橋の袂の洗掘状況。橋梁閉塞によって道路上に洪水が回り込んだことによって護岸裏が洗掘されたと考えられる。

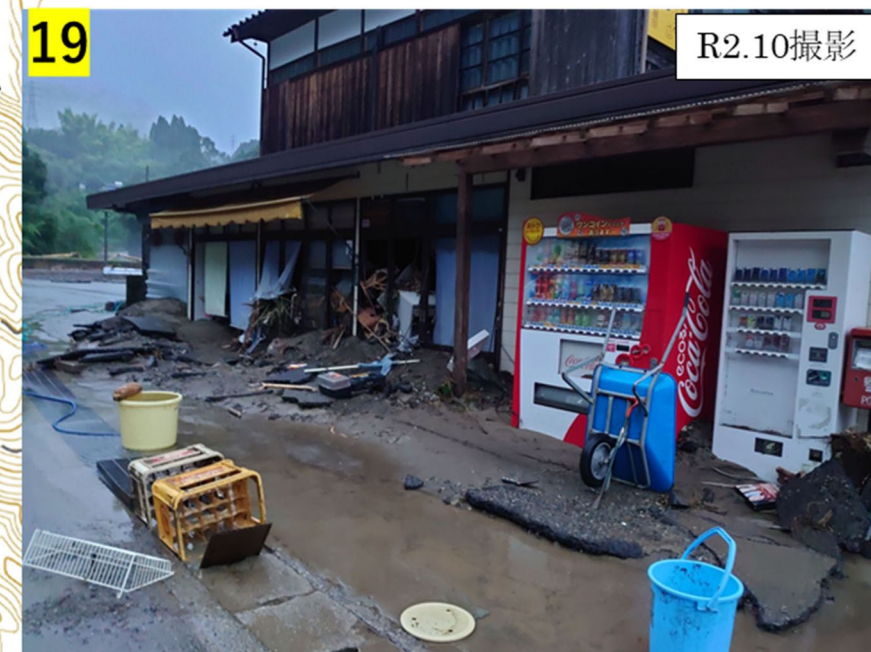
濁毛地区の浸水被害。流下断面の不足によって氾濫したと考えられる。

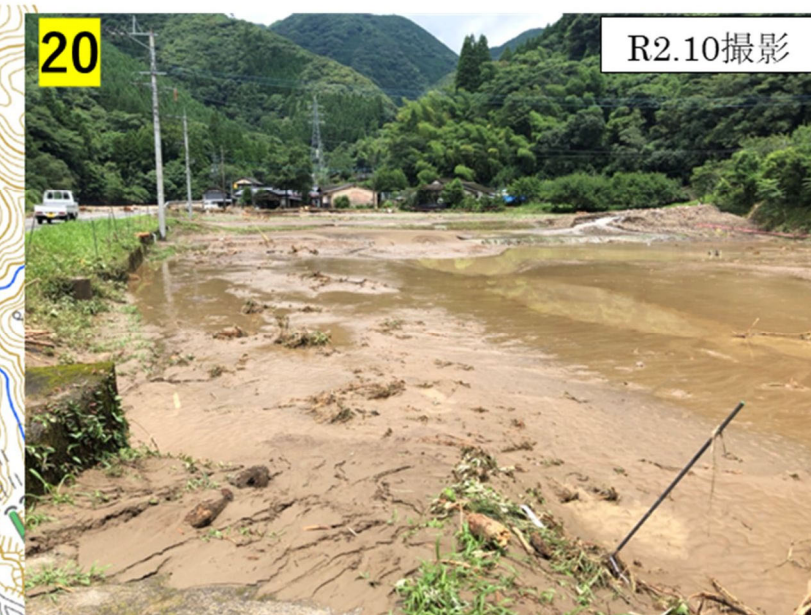
濁毛地区の浸水被害。耕作地に広く細粒土砂が堆積。流下断面の不足によって氾濫したと考えられる。

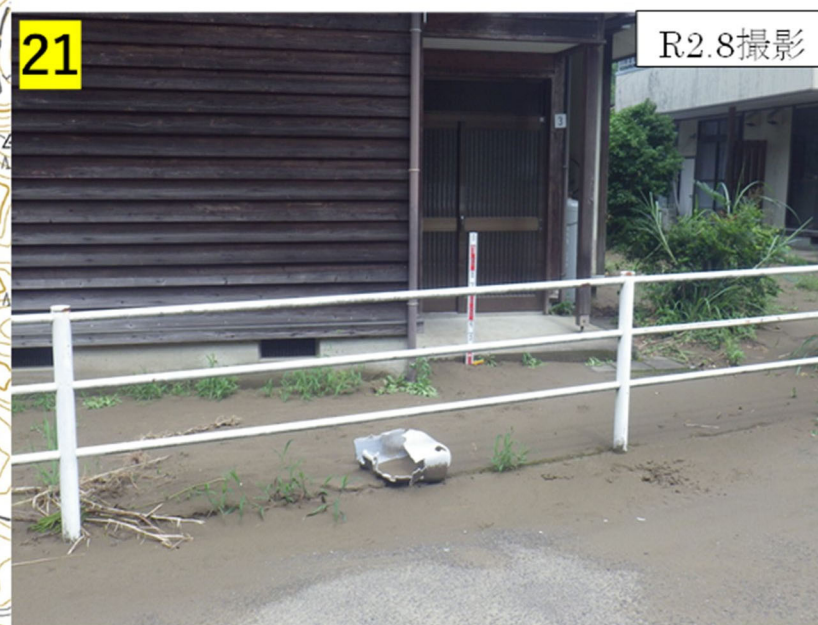
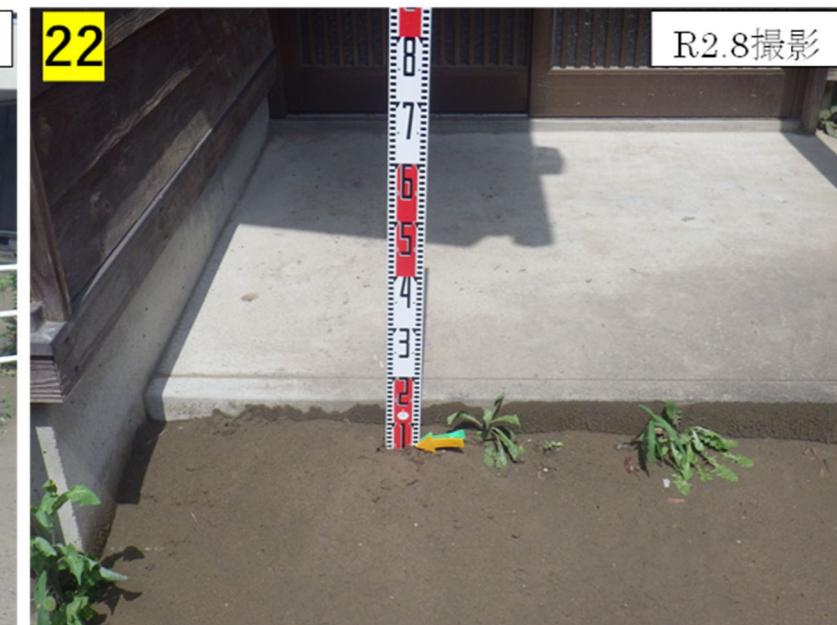
城内地区の土砂堆積状況。  
河床との比高差が小さいため越水したと考えられる。

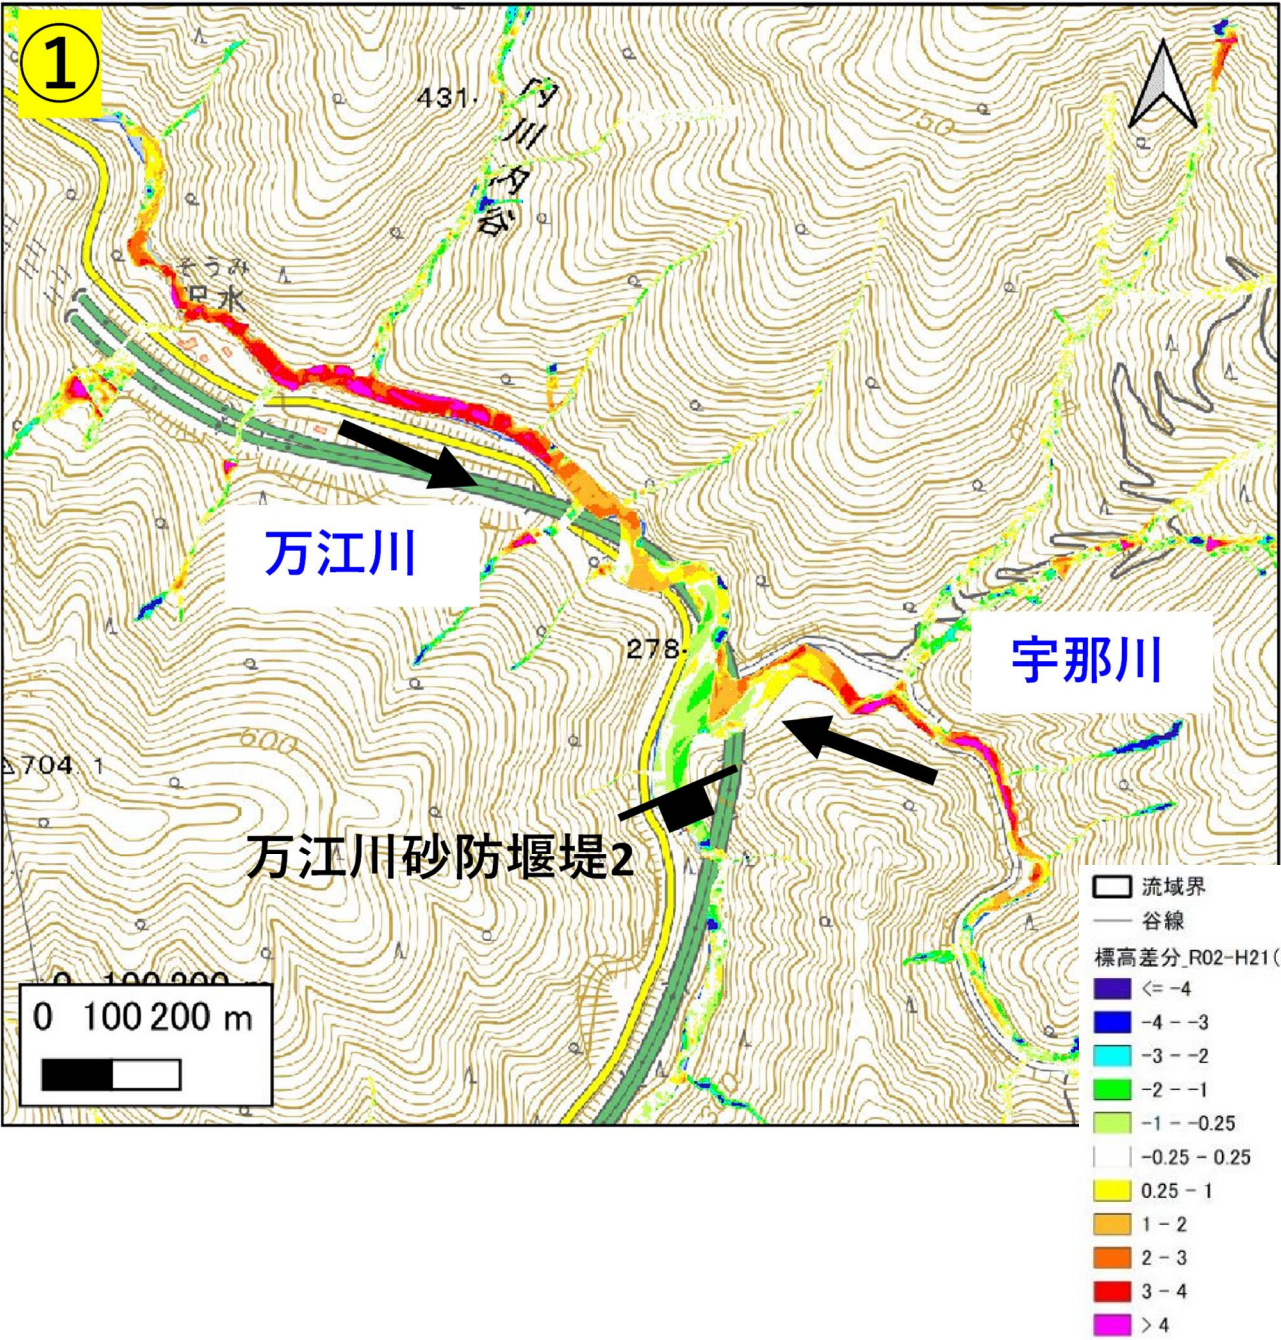
図 1-23 万江川上流域における河道内土砂堆積が著しい箇所の例

①万江川砂防堰堤 2 の影響により、万江川・宇那川合流点上流の約 600m 区間で流出土砂が堆積したと考えられる。

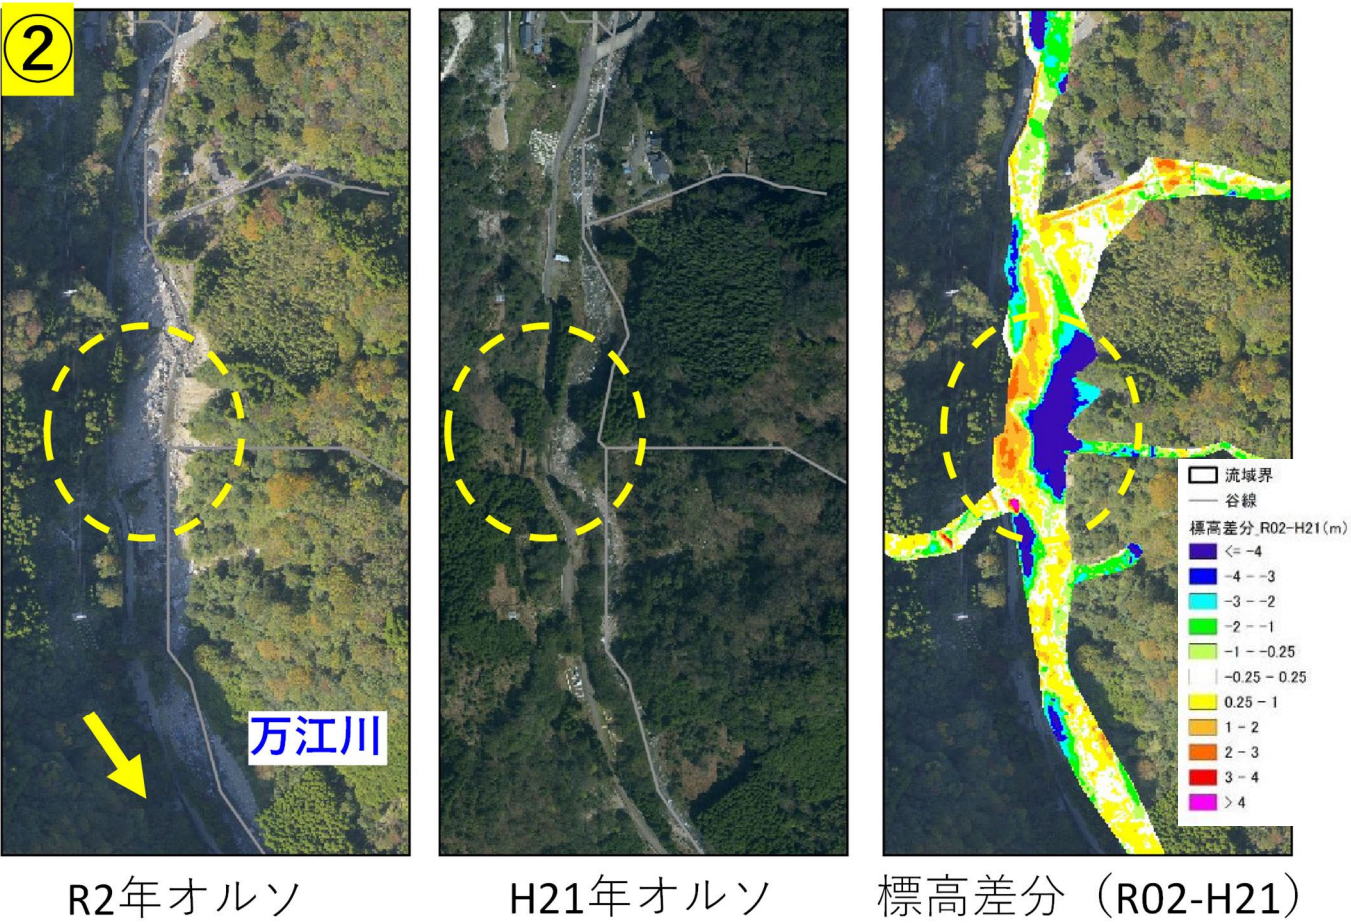
図 1-24 万江川上流域における側岸崩壊地の例

②R2.7 月豪雨により流量が増加し、側岸が侵食され、側岸崩壊が発生したと考えられる。  
特に、下流には水無川との合流点があるため、水位が高くなっていた可能性がある。

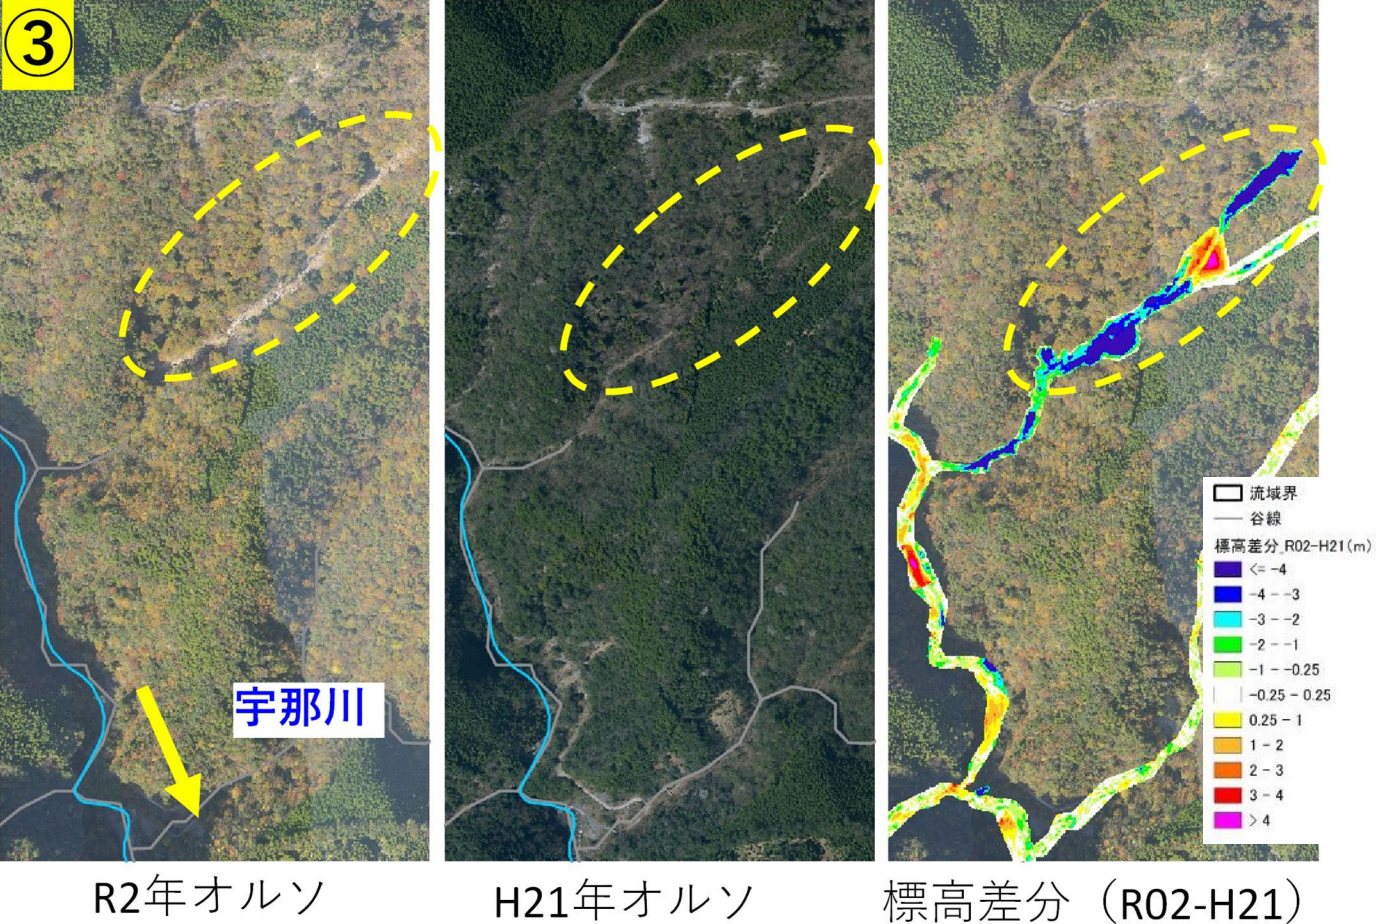
図 1-25 万江川上流域における山腹崩壊地の例

③凹型の急斜面で崩壊が発生している。このような崩壊発生ケースが多い。

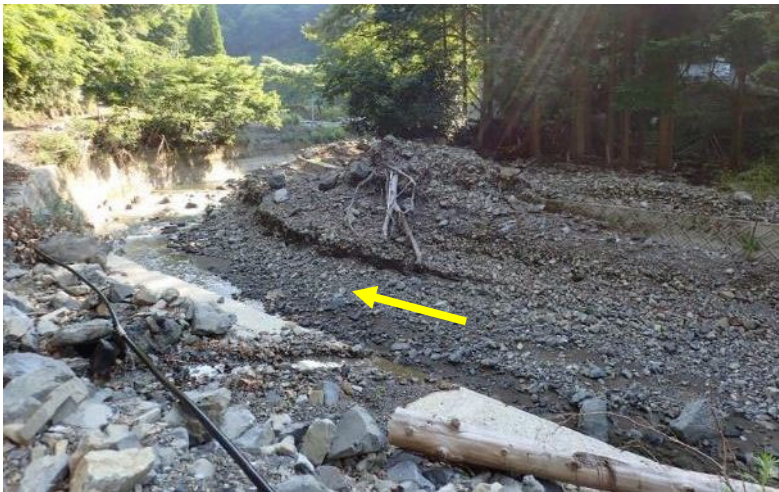
一方、R2 年豪雨によって、万江川河道内には多量の土砂が堆積している（図 2-3）。これに対して熊本県では万江川河道内での除石を実施している（図 2-4、図 2-5）。

図 2-3 万江川河道内の土砂堆積状況（2021 年 7 月 6 日）
