## 治水専用ダム（いわゆる穴あきダム）について

## スイスにおける治水専用オルデンダムの水理設計と管理

京都大学工学研究科社会基盤工学専攻 角 哲也\*

キーワード 治水専用ダム・貯水池土砂管理・スイス・オルデンダム

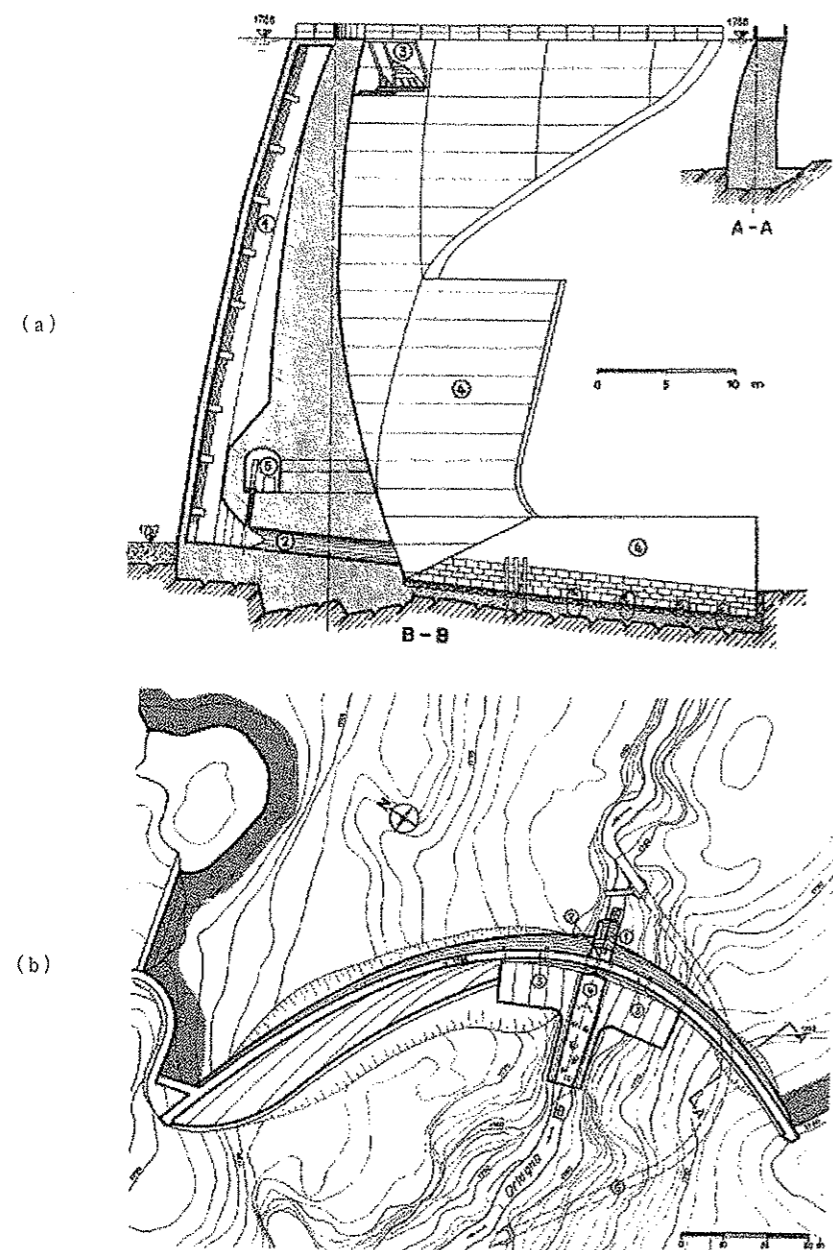
図-2 オルデンダム概要図 ((a)断面図, (b)平面図)

オルデンダムは図-2に示すように河床部に常用洪水吐きを有するアーチ式コンクリートダムであり、ダムの主要諸元を表-1に示す。主な特徴としては、図面からも明らかなように右岸側は重力式アーチに近い左右非対称な形式となっていること、常用洪水吐きには、下端からダム天端までに達するスクリーンおよび試験湛水などに使用されたと考えられるゲートが配置されているこ

と、また、減勢工は天然の巨石を水叩きに埋め込んでパツフルブロックとして抗力を働かせて跳水を発生させる形式と思われること、さらに、水叩き底面および側面には自然石を配置して磨耗対策を行っていることなどが挙げられる。水叩き中央の棒のようなものも抗力を働かせるものと推察されるが詳細は不明である。

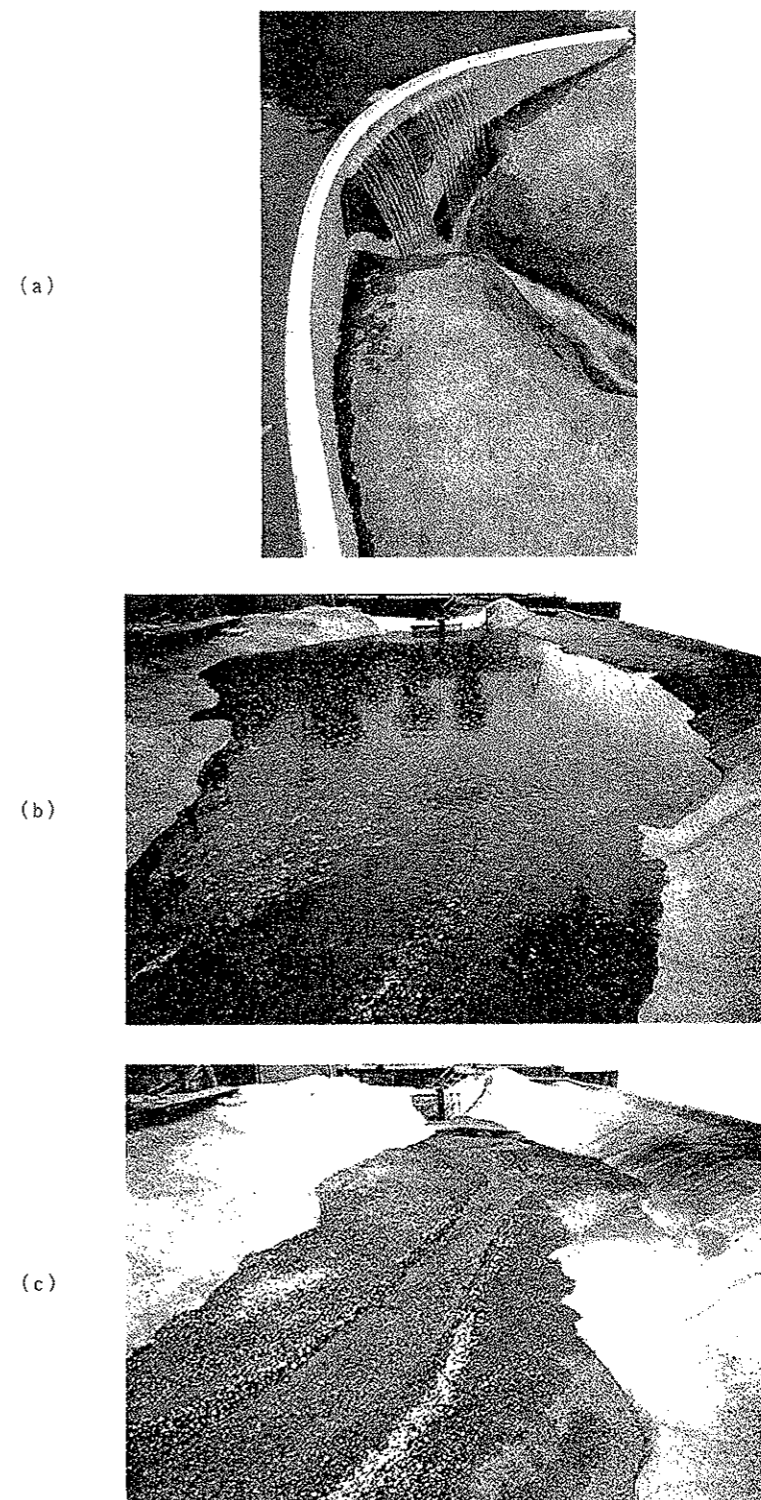
写真-1 水理模型実験 ((a)越流部, (b)貯水池 (湛水時), (c)貯水池 (平常時))

績をもとに計画洪水流量  $170 \text{ m}^3/\text{s}$  に対して、貯水池容量を十分に使う最大放流量  $50 \text{ m}^3/\text{s}$  となるように決定されており、非常用洪水吐きの規模、減勢工の形と規模についても検討が行われた (写真-1(a))。

次に、貯水池内の土砂輸送に関しては、計画洪水による土砂流入は  $12,800 \text{ m}^3$  と推定され、写真-1(b)に示すような洪水時の濁水を繰り返すことにより、貯水池内

に一時的に堆砂が発生し、次に写真-1(c)に示すように常用洪水吐きから自然排水される際に堆砂が侵食されて排出されることが確認されている。なお、排砂ゲートによるフラッシング排砂と同様に、この場合に排出される土砂は堆砂面内に自然に形成される河道 (水みち) に沿って侵食されたものであるため、特に貯水池内に河道が広い部分があるとその部分の両岸の堆積土砂が侵食さ

れずに取り残されることになる<sup>5)</sup>。

そこで、オルデンダムの水理模型実験では、貯水池内の過度の堆砂を防止するための方法として、写真-1(c)に示すように貯水池の堆積土砂を付加的な掘削により整形して、幅13m、勾配4%の水路を維持することが推奨されている。この水路を安定させるために、底面および側面を粗礫で構成させ、この水路を維持できれば、経費のかかる頻繁な掘削作業を行わなくても貯水池容量の維持が可能であろうと提言されている。

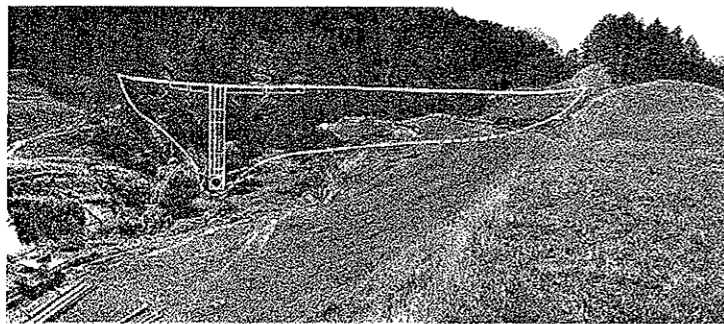
写真-2 ダム建設前

建設前のダムサイト地点を写真-2に示すが、左岸側が急峻で、右岸側はやや段丘状の地形をしていることがわかる。現在のダムの上下流面を写真-3に示す。貯水池内には木が生えており、また、右岸側の段丘状の部分は草地となって牛が放牧されている。スイスではかなりの高地まで夏季に牛が放し飼いにされており、この治水専用ダムの高水敷部分も同様に有効利用されている。なお、ダム天端は丁度本格的なコンクリートの補修工事を行っている最中で、写真-3(b)に見られるような施工足場が組まれていた。

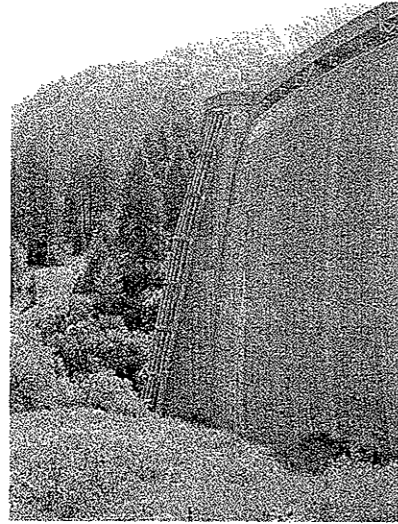
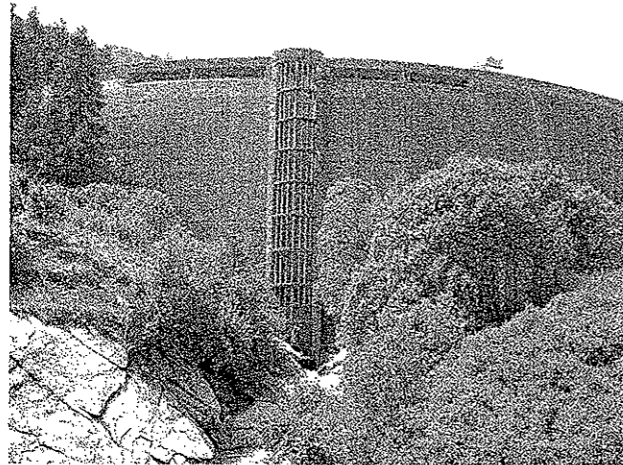
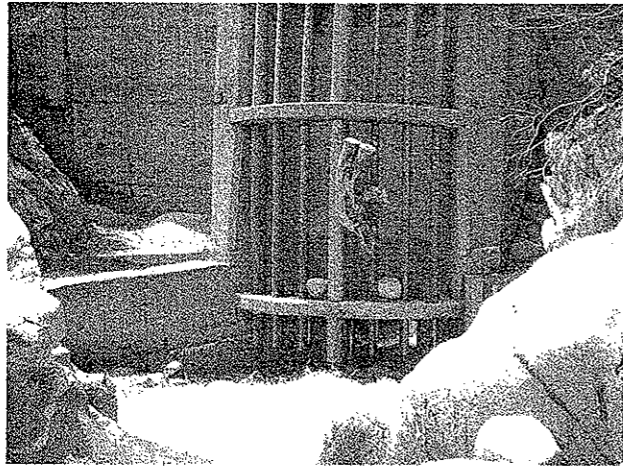
写真-4 常用洪水吐き詳細面

常用洪水吐き呑口部に設置されたスクリーンは、写真-4(a)、(b)に示すようにダム天端まで伸びており、スクリーン用のパイプが高さ約4mごとにサポートされている様子を見ることができる。ただし、写真-4(c)のように、最下段のみは中央の1本を除いてスクリーンは途中までで切り上げられており、ゴミや小さな流木などはそのままを通過させる構造となっている。なお、常用洪水吐き内部の側面はステンレス鋼板でライニングされているようであった。写真-4(c)には、過去の洪水でスクリーンに流入したと思われる玉石と木の切り株が挟み込んでいたのが印象的であった。

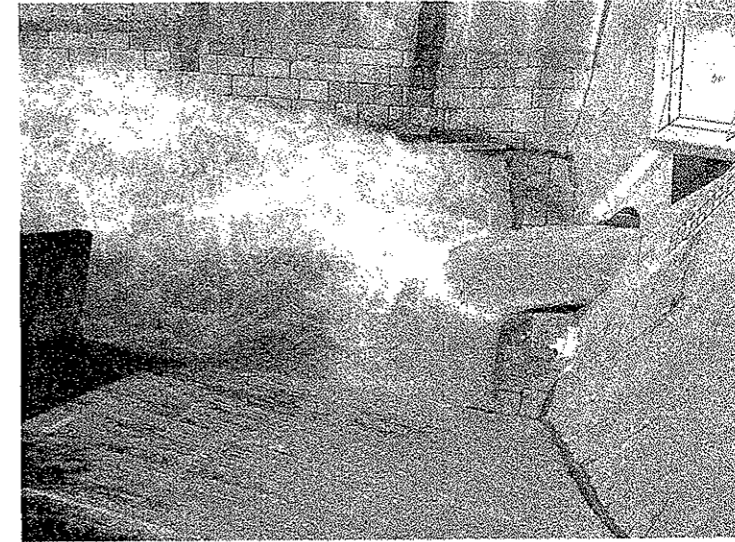
写真-5 常用洪水吐き出口部

常用洪水吐き下流側は、写真-5に示すように減勢工中央部からプールに落差を持って飛び込む形となってお

り、跳水が形成されていることがわかる。写真で石垣状に見えるのが自然石による壁面の磨耗対策である。なお、放流水は白濁しており、また、洪水吐きと水叩きとは落差があるために、魚の移動の連続性確保は困難と思われる。なお、スイスの河川は上流の氷河の影響を受けて夏季でも水温が低く、一般に魚類相は豊かではない。

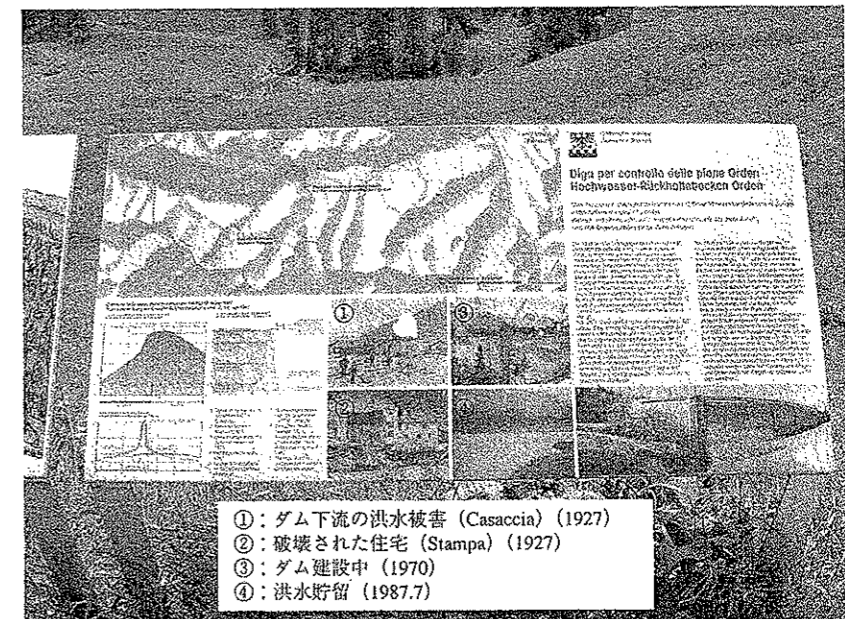
写真-6 ダムの洪水調節効果を説明する看板

ダム建設後の試験湛水は、40%水位まで行われたようである。その理由については今後調査が必要であるが、一時的ではあるものの貯水池内の湛水による植物への影響なども考慮されたものと推察される。その後、1987年に洪水ピーク流量150m<sup>3</sup>/sに達する実洪水が発生して貯水池はほぼ100%水位まで湛水し、オルデンダムは洪水調節効果を大いに発揮した。写真-6は、この時の洪水調節実績を一般向けにPRするための説明図であり、ダム周辺の駐車場からダムサイトに通じるハイキングコースの入り口に設置されている。図には、ダムの建設の経緯やダム建設中の状況などが写真と文章で説明されている。

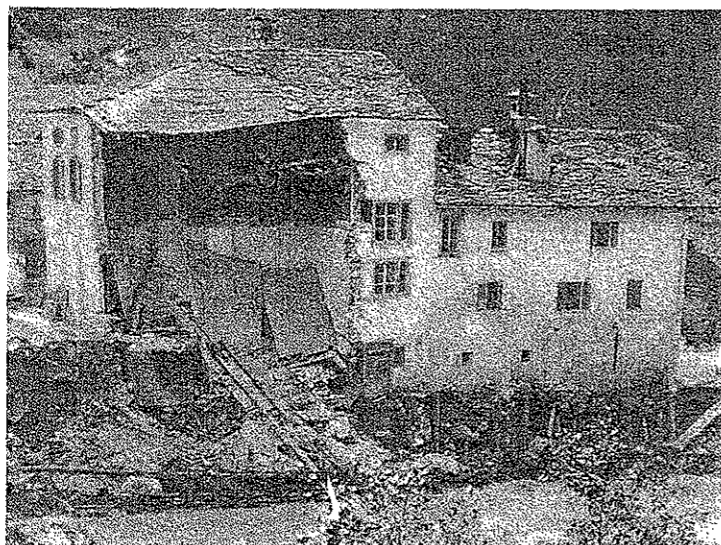
写真-7 1927年の洪水災害で破壊された家屋

写真-7は、1927年の洪水被害の状況を説明した写真である。写真-8は1987年の洪水調節波形を、また、写真-9はその時に濁水(ダム天端から2m下の標高1,786m)となった貯水池を示したものであり、ダムが有効に機能したことがわかりやすく解説されている。

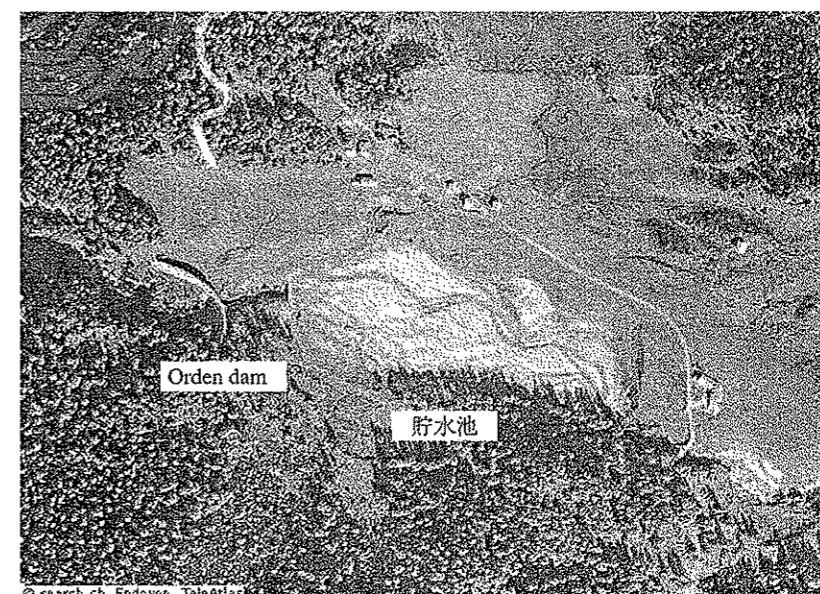
写真-10 Ordenダム貯水池の衛星画像

次に、貯水池の現在の堆砂状況を衛星写真で見たものが写真-10である。写真左側にアーチ形状のダム堤体が見えており、100m程度の峡谷が続いたのち、堆砂によって形成された氾濫原(最大幅200m×長さ600m程度)が広がっている。堆砂域と峡谷の境には後述のように旧道の石橋が残されている。堆砂面上に形成されている水みちは右岸よりに蛇行する主流が確認されるほか、

途中から左岸側に分岐する流れが認められる。
