# 光ケーブル損傷事故防止について

KDDI株式会社 西日本運用センター 線路グループ

2026年 8月 26日

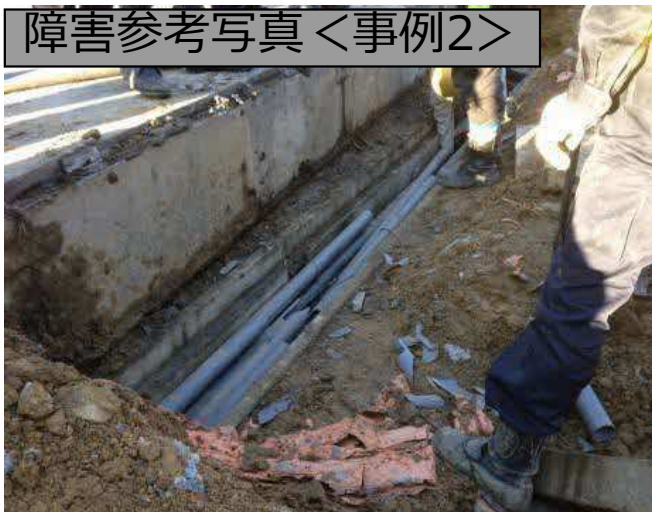
障害参考写真<事例2>

ガードレール更新工事の**ガードレール支柱打込み作業時に埋設管路を損傷、収容されていた光ケーブルが全断した。**

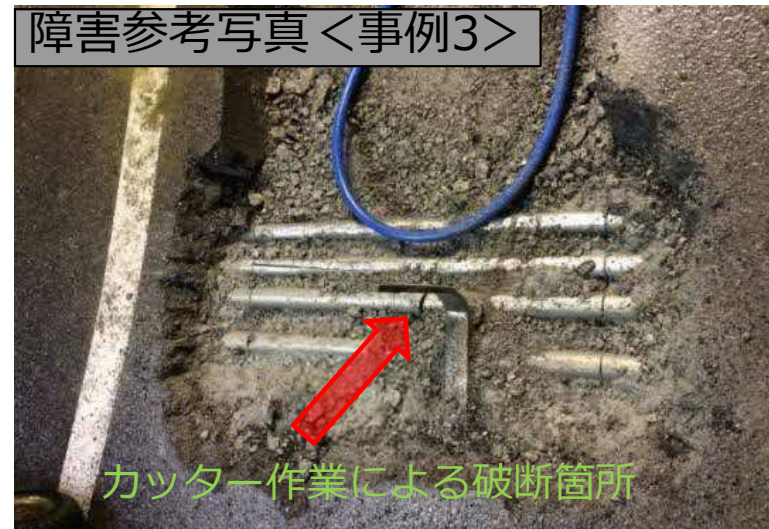
障害参考写真<事例3>

下水道工事の試掘時における**カッター作業により埋設管路を切断、収容されていた光ケーブルが全断した。**

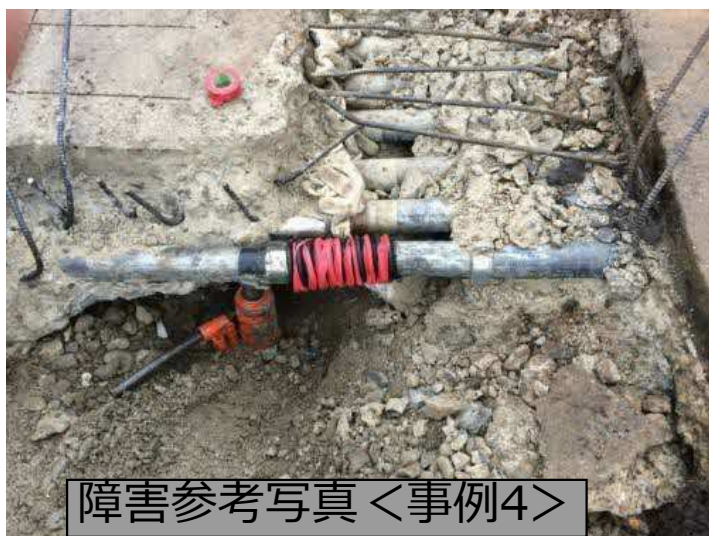
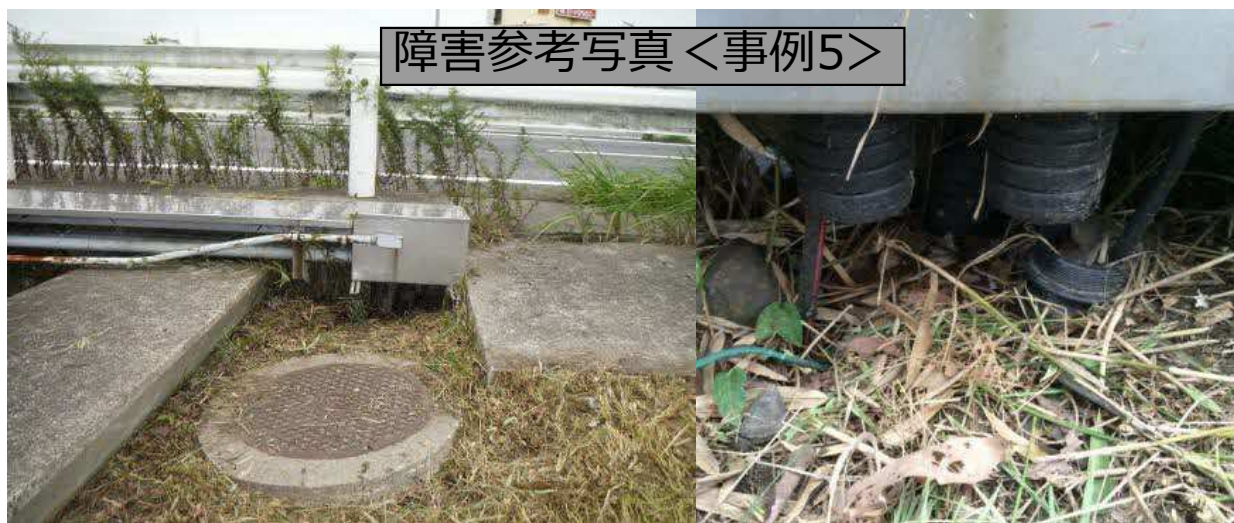
道路拡幅工事において、**路面掘削時**に埋設管路を損傷、収容されていた**光ケーブルを一部損傷**した。

法面の草刈り作業において、**管路及び光ケーブルを切断**した。
