消費生活用製品の重大製品事故に係る公表について

介護ベッド用手すりについての注意喚起について

介護ベッド用手すりについての注意喚起（管理番号：A202301000）

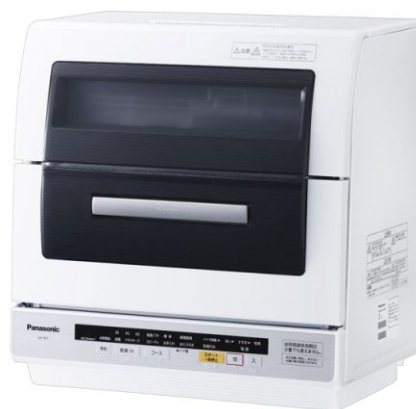
食器洗い乾燥機（管理番号:A202200777）

管理番号	事故発生日	報告受理日	製品名	機種・型式	事業者名	被害状況	事故内容	事故発生都道府県	備考
A202200777	令和4年12月12日	令和4年12月28日	食器洗い乾燥機	NP-TR7	パナソニック株式会社 (輸入事業者)	火災	施設で当該製品を焼損する火災が発生した。調査の結果、当該製品は、ヒーター制御用リレーの接点が溶着したため、ヒーターが異常発熱して庫内の樹脂製品が溶融し、ヒーターに接触して出火したものと考えられるが、リレーが溶着した原因の特定には至らなかった。なお、使用者が当該製品の使用中にエラーが発生する不具合を認識しながら使用を継続したことも事故発生に影響したものと考えられる。	愛知県	令和5年1月6日にガス機器・石油機器以外の製品に関する事故であって、製品起因か否かが特定できていない事故として公表していたもの
A202300092	令和5年2月28日	令和5年5月9日	扇風機	F-L401D	松下精工株式会社 (現 パナソニック エコシステムズ株式会社)	火災	保育園で当該製品及び周辺を焼損する火災が発生した。調査の結果、当該製品は、長期使用(31年以上)により、モーター巻線が絶縁劣化して、レイヤショートし、出火に至ったものと推定されるが、当該製品のモーターに異常があることを知りながら電源線を取り外す等の対策をしていなかったことも事故発生に影響したものと考えられる。	愛知県	令和5年5月12日にガス機器・石油機器以外の製品に関する事故であって、製品起因か否かが特定できていない事故として公表していたもの
A202300324	令和5年7月2日	令和5年7月14日	食器洗い乾燥機(ビルトイン式)	NP-P45X1P1	松下電器産業株式会社 (現 パナソニック株式会社)	火災	当該製品を溶融する火災が発生した。調査の結果、当該製品は、長期使用(21年)により、乾燥ファンのモーター巻線の絶縁性能が低下し、レイヤショートが生じて周囲の樹脂製部材が焼損、溶融したものと推定される。	千葉県	令和5年7月19日にガス機器・石油機器以外の製品に関する事故であって、製品起因か否かが特定できていない事故として公表していたもの
