### 2.3 平成2年災害の概要

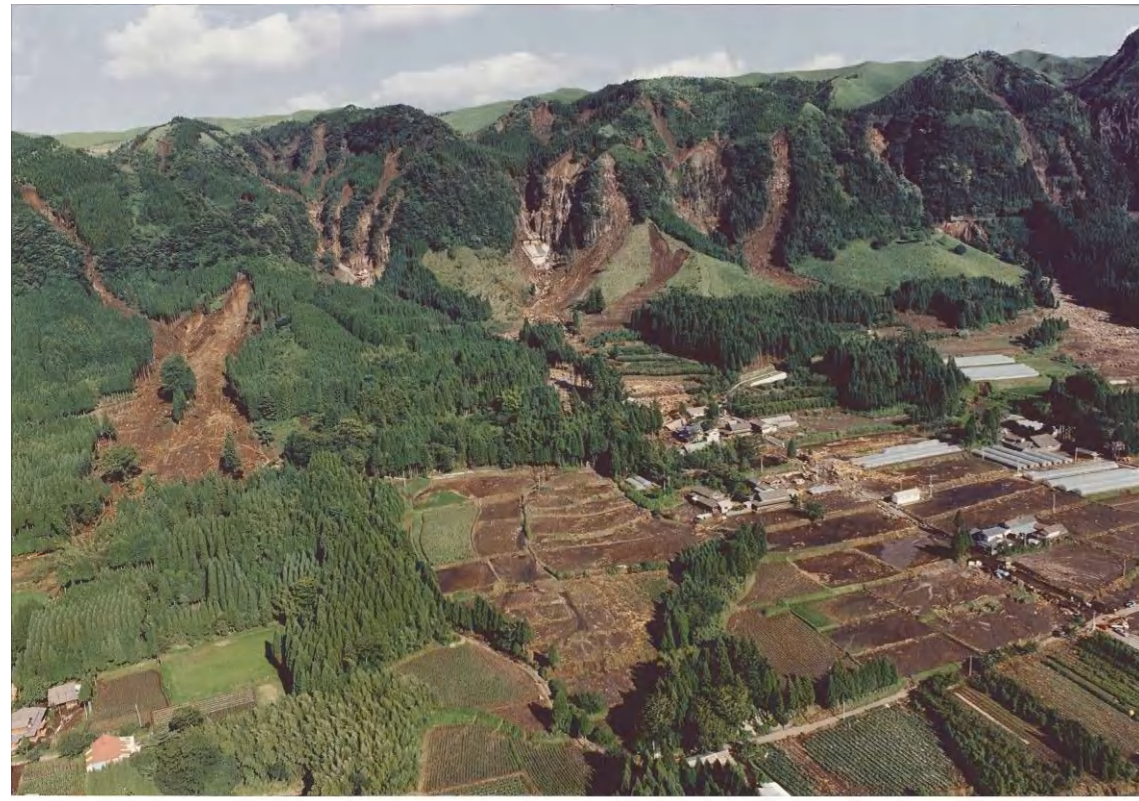
写真 2.3-1 <sup>さかなし</sup> 坂梨地区崩壊状況

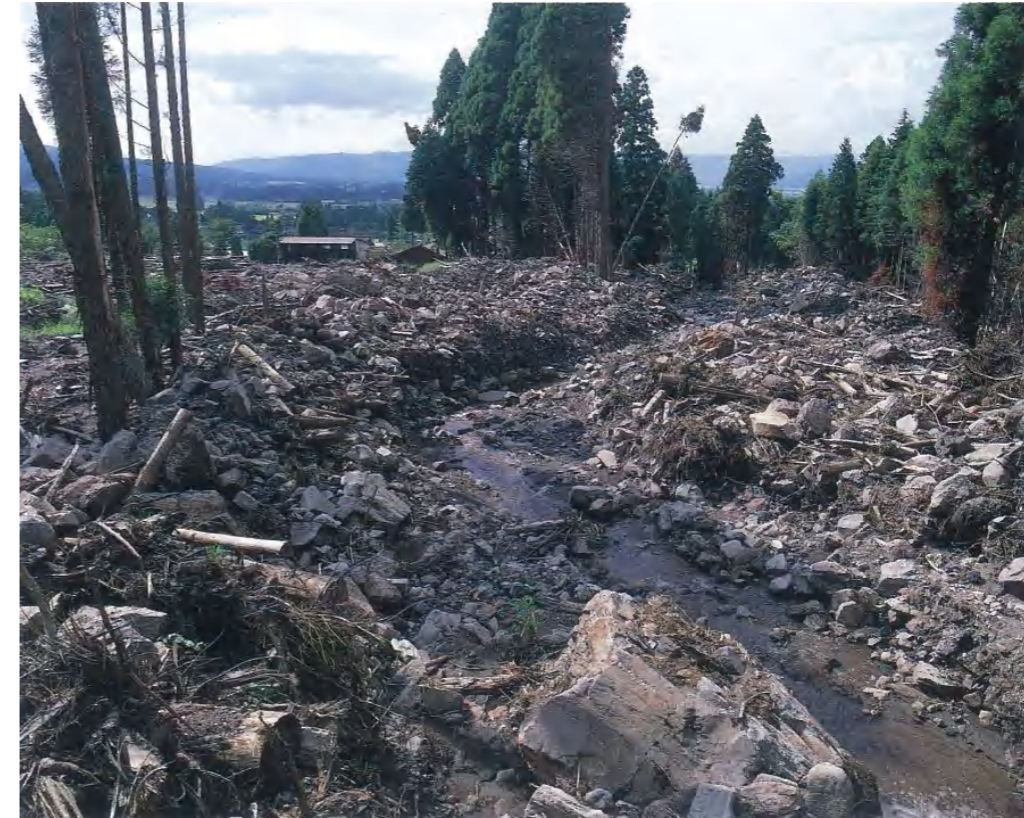
写真 2.3-3 坂梨地区 <sup>まめふた</sup> 豆札川荒廃状況

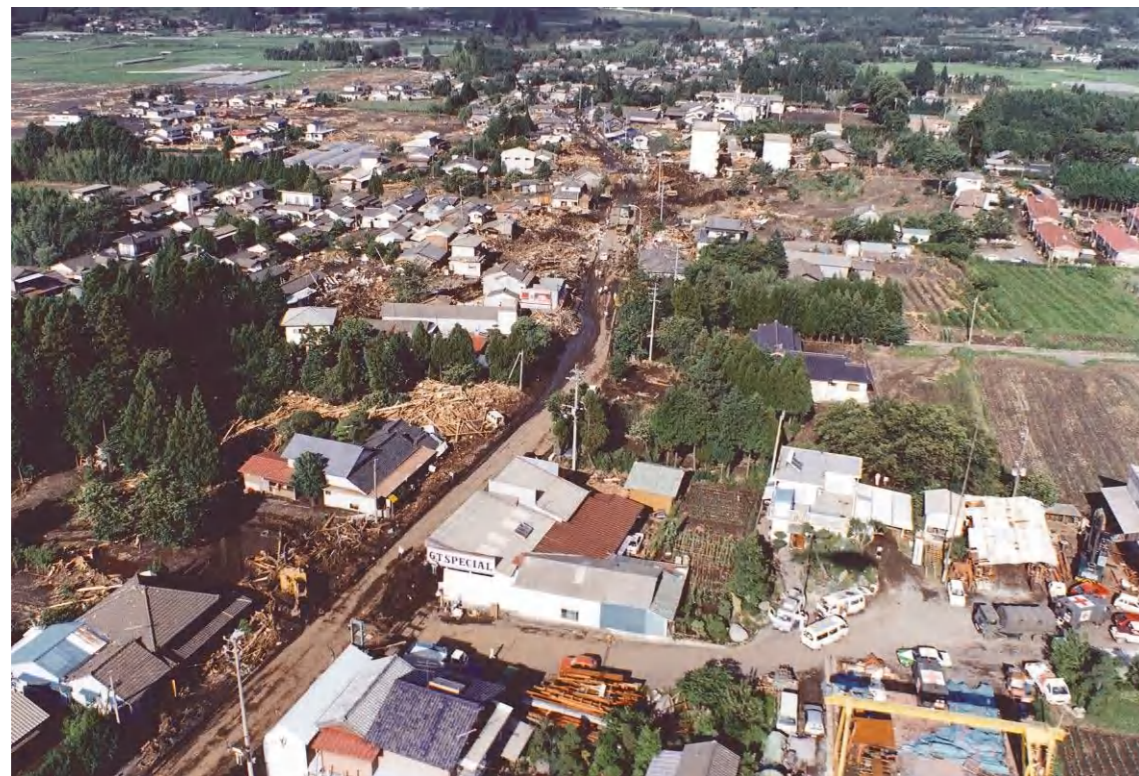
写真 2.3-2 一の宮市街地の氾濫状況(古恵川)  
<sup>ふるえ</sup>
