阿蘇地域の地質特性と熊本地震による土砂災害の崩壊特性

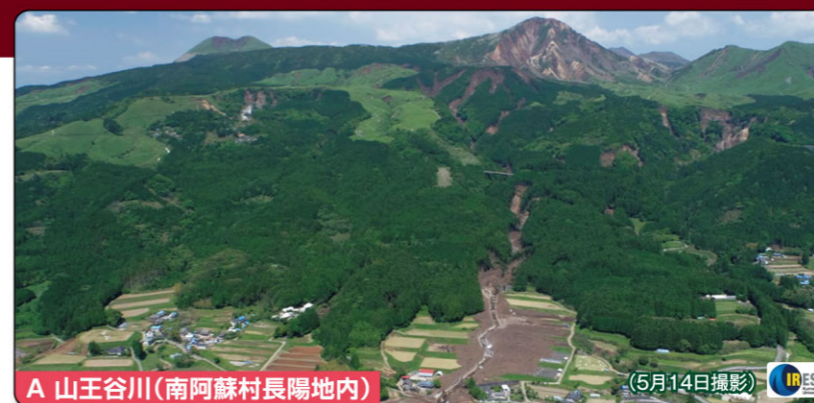
A 山王谷川(南阿蘇村長陽地内)

| 崩壊分類タイプ | 土砂災害形態 | 地質分類 | 崩壊のメカニズム | 代表的な箇所 |
|---|---|---|---|---|
| A | 土石流 | 降下火砕物 | 表層崩壊からの堆積土砂流下 | 山王谷川 |

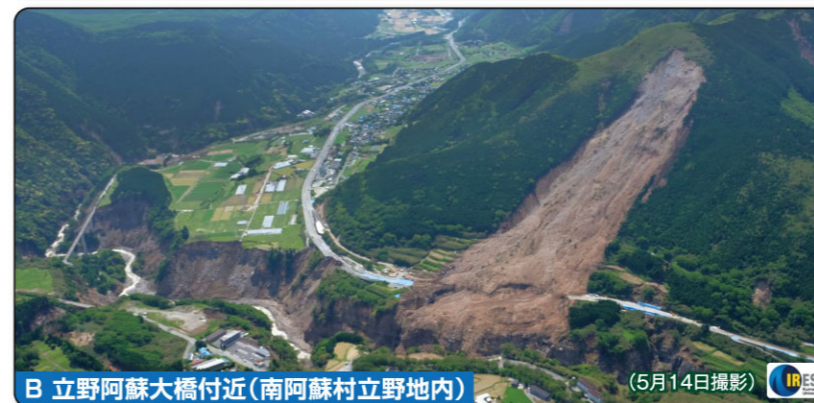
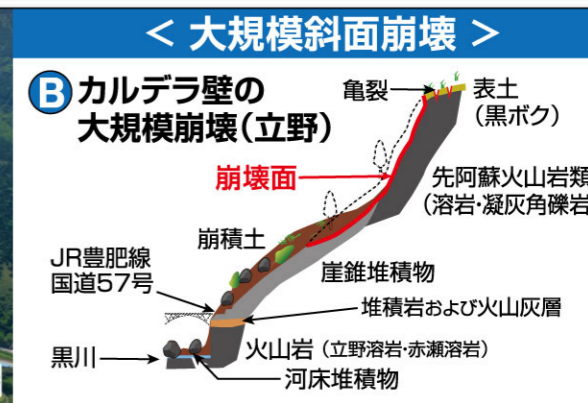
B 立野阿蘇大橋付近(南阿蘇村立野地内)

| 崩壊分類タイプ | 土砂災害形態 | 地質分類 | 崩壊のメカニズム | 代表的な箇所 |
|---|---|---|---|---|
| B | 大規模斜面崩壊 | 先阿蘇火山岩類 | 上部斜面表層と中部崖錐堆積物の崩壊による複合大規模崩壊 | 立野阿蘇大橋付近 |

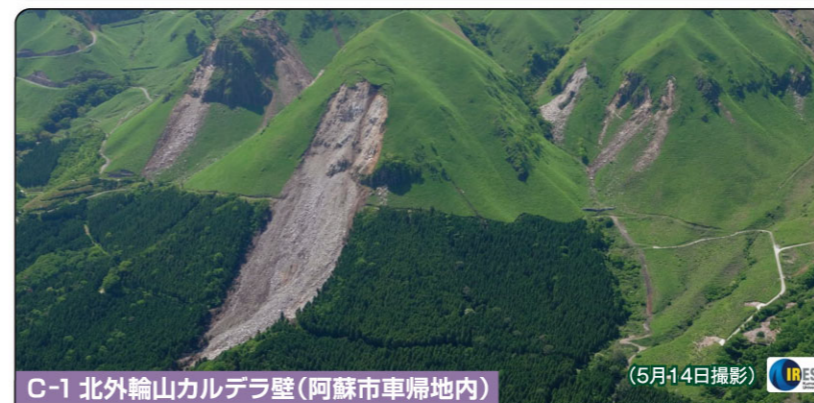
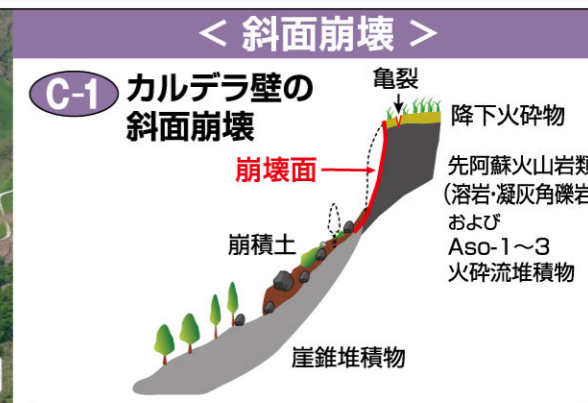
C-1 北外輪山カルデラ壁(阿蘇市車帰地内)

| 崩壊分類タイプ | 土砂災害形態 | 地質分類 | 崩壊のメカニズム | 代表的な箇所 |
|---|---|---|---|---|
| C-1 | 斜面崩壊 | 先阿蘇火山岩類およびAso-1~3火砕流堆積物 | 落石、トップリング 岩盤崩壊 | 立野火口瀬 北外輪山カルデラ壁 |

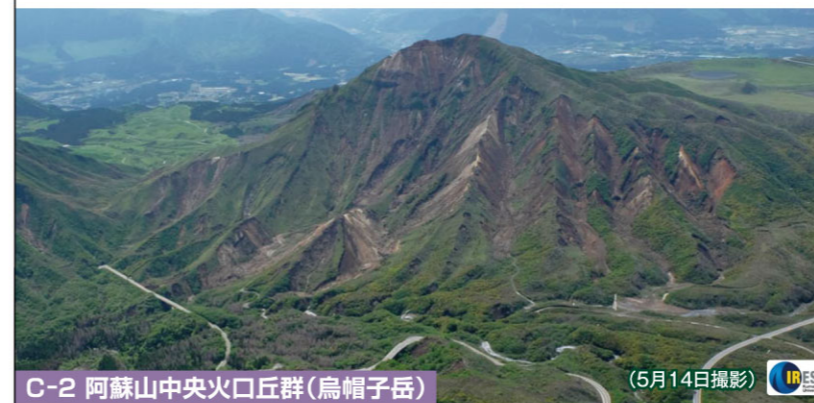
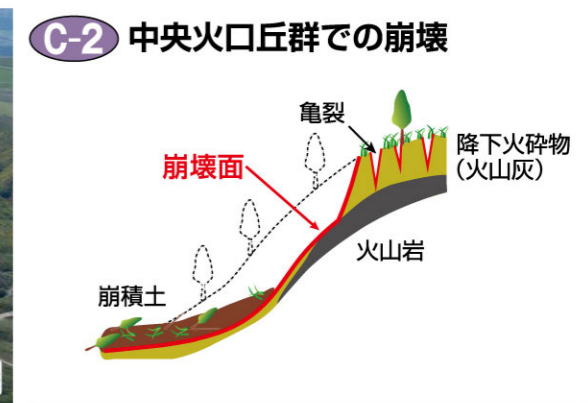
C-2 阿蘇山中央火口丘群(烏帽子岳)

| 崩壊分類タイプ | 土砂災害形態 | 地質分類 | 崩壊のメカニズム | 代表的な箇所 |
|---|---|---|---|---|
| C-2 | | 降下火砕物 | 表層崩壊 | 中央火口丘群 烏帽子岳、小烏帽子岳 |

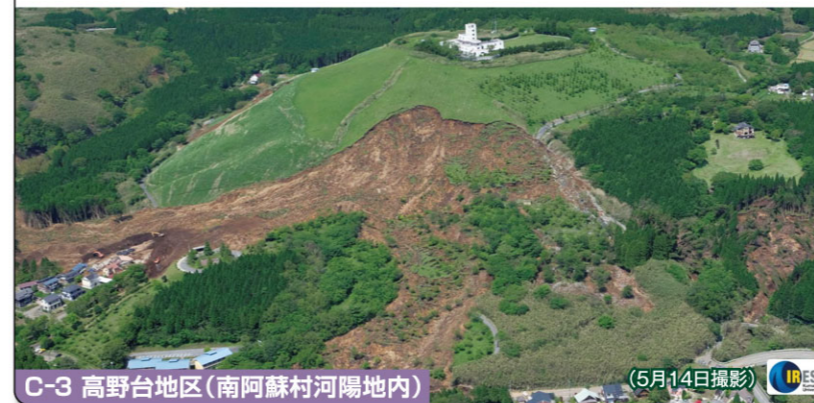
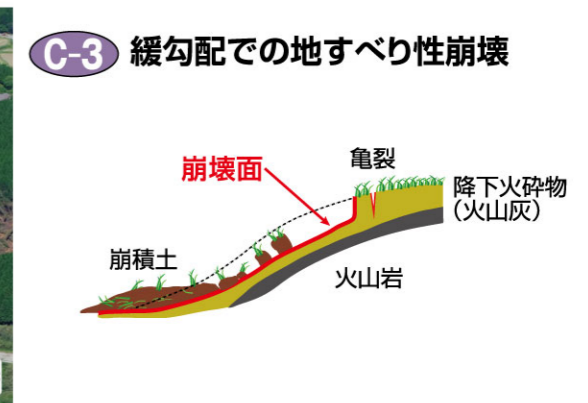
C-3 高野台地区(南阿蘇村河陽地内)

| 崩壊分類タイプ | 土砂災害形態 | 地質分類 | 崩壊のメカニズム | 代表的な箇所 |
|---|---|---|---|---|
| C-3 | | 降下火砕物 | 地すべり性崩壊 アースフロー | 高野台地区 |
