地震後の大雨被害 (平成28年6月19日から25日に発生した被害)

<人的・建物被害の概要>

大雨による斜面崩壊の発生・拡大

白川中下流域の状況(流木撤去・堆積土砂掘削)

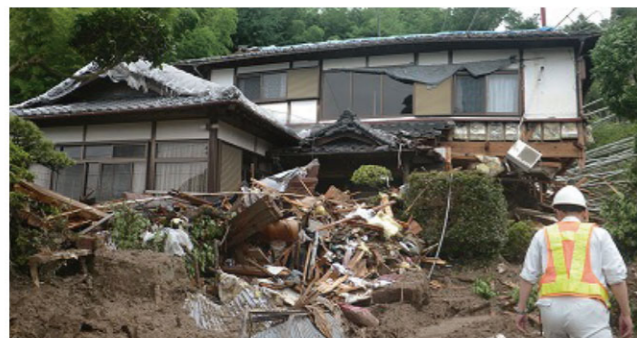
熊本市北区津浦町 死者2名 (6月22日撮影)

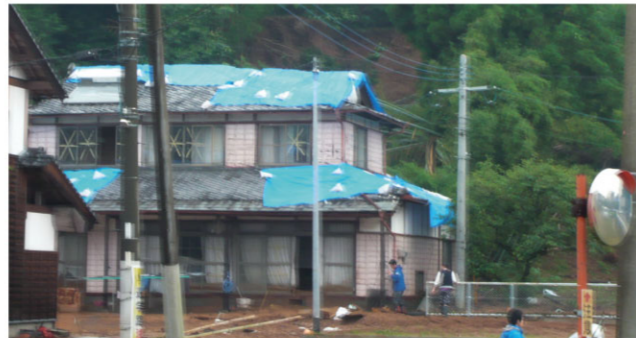
宇土市椿原町 死者1名 (6月21日撮影)

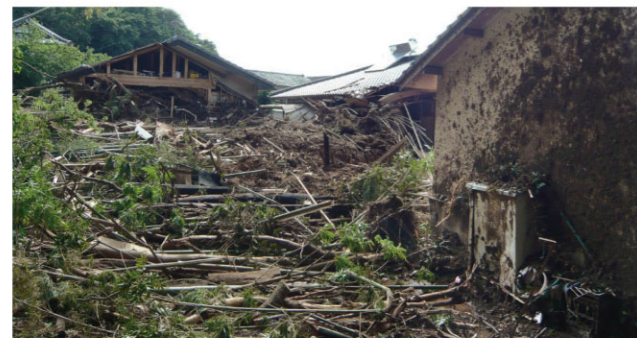
宇土市住吉町 死者1名 (6月22日撮影)

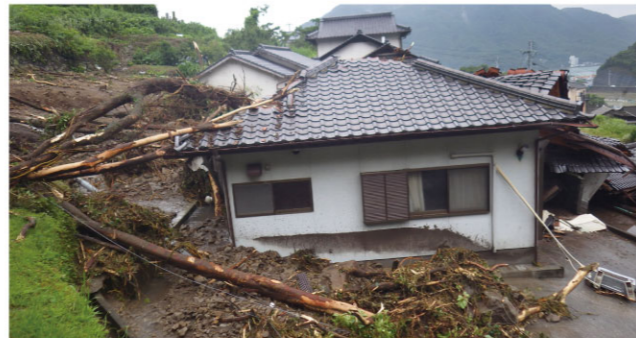
上天草市大矢野町登立字岩谷 死者1名 (6月22日撮影)

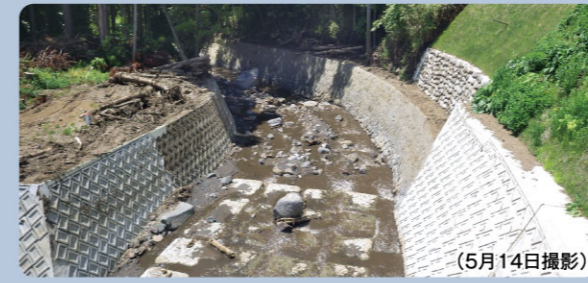
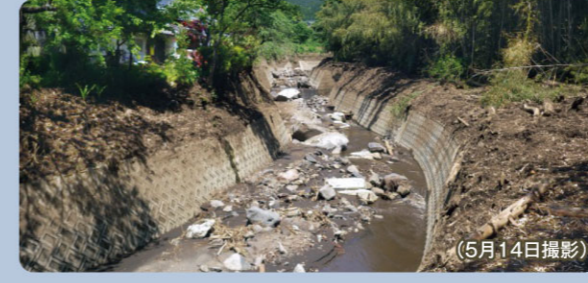
南阿蘇村長野【山王谷川地区】

熊本地震後

(5月14日撮影)

熊本地震により、土石流が発生した山王谷川(南阿蘇村長野)では、19日から大雨により、21日未明に再び土石流が発生し、夜峰山(南阿蘇村)などでも、新たな斜面崩壊や拡大が確認された。

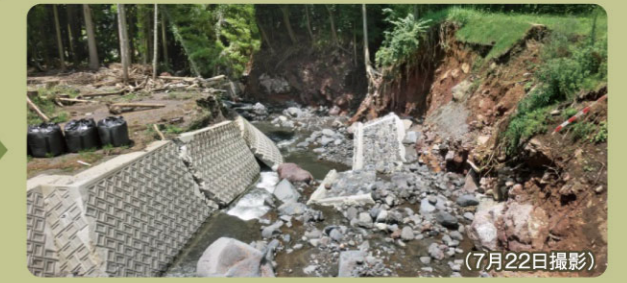
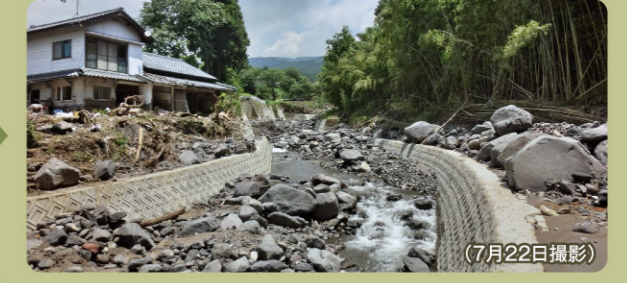
6月19日以降の大雨後

(7月22日撮影)

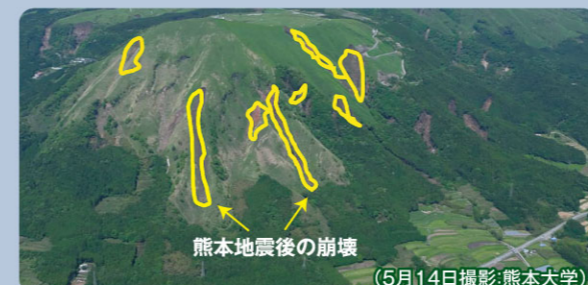
南阿蘇村【夜峰山】

熊本地震後の崩壊

(5月14日撮影:熊本大学)

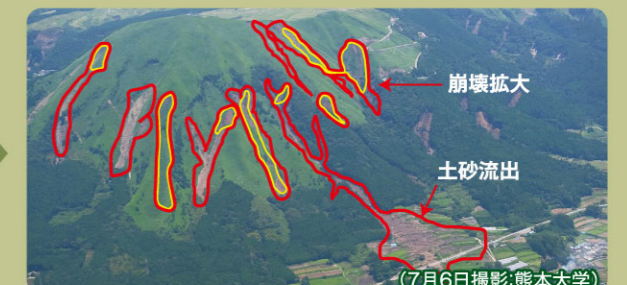
崩壊拡大

土砂流出

(7月6日撮影:熊本大学)

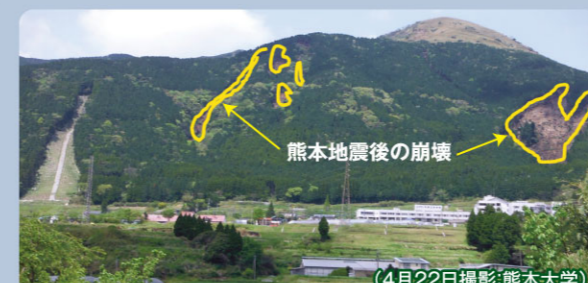
南阿蘇村立野【立野地区】

熊本地震後の崩壊

(4月22日撮影:熊本大学)

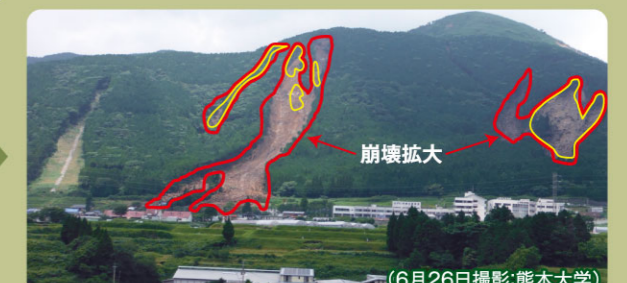
崩壊拡大

(6月26日撮影:熊本大学)

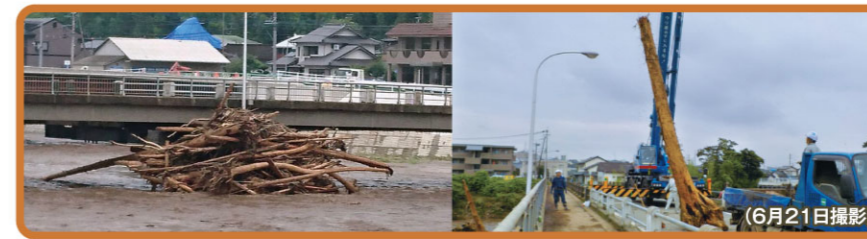
19日から大雨により、阿蘇地域では、新たな山腹崩壊や土石流が発生し、流出した多量の土砂によって下流白川では河床の上昇及び橋梁や堰に大量の流木が堆積するなどしたことから、今後の洪水に備えて、緊急的に撤去作業を実施した。

(6月21日撮影)

白川下流域流木撤去状況(熊本市北区龍田町:吉原橋)

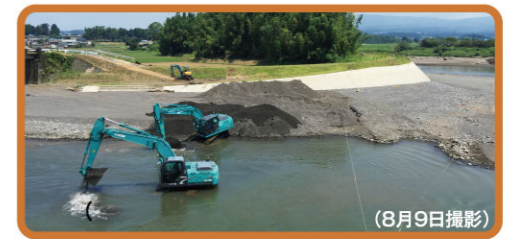
(8月9日撮影)

白川中流域堆積土砂掘削状況(大津町岩坂)
