平成 28 年 8 月 9 日
17 時 00 分 発表
九州地方整備局
熊本県 土木部

白川水系の河川管理体制の強化・有明海等の 流木等撤去の取り組みについて（第 5 報）

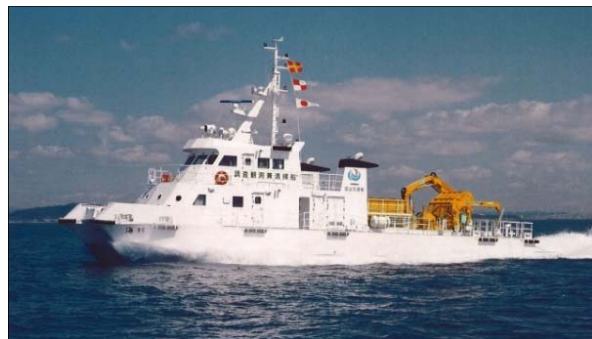
海洋環境整備船 海輝 (かいき)

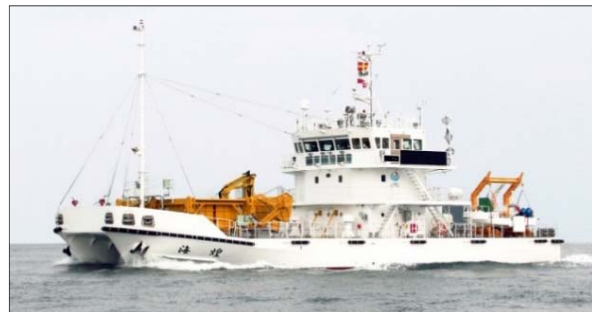
海洋環境整備船 海煌 (かいこう)

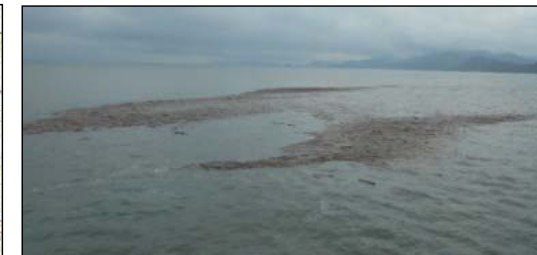
海上を漂う萱・草類

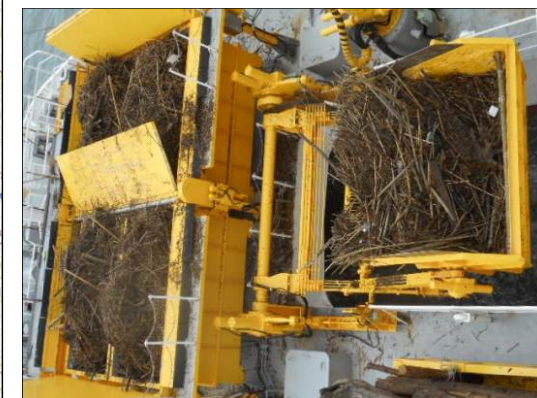
回収した萱・草類

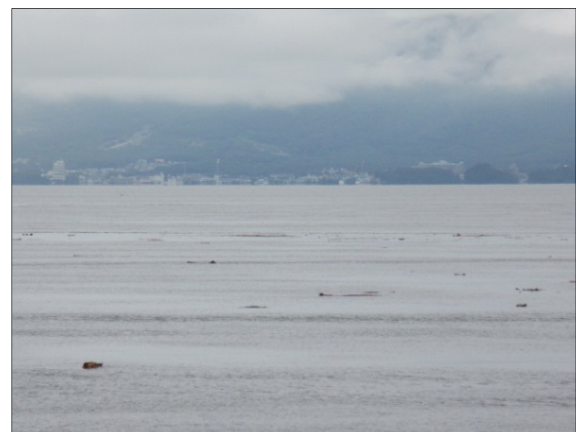
海上を漂う流木

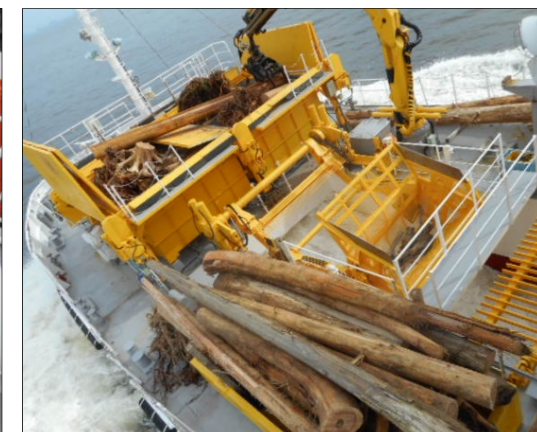
回収した流木

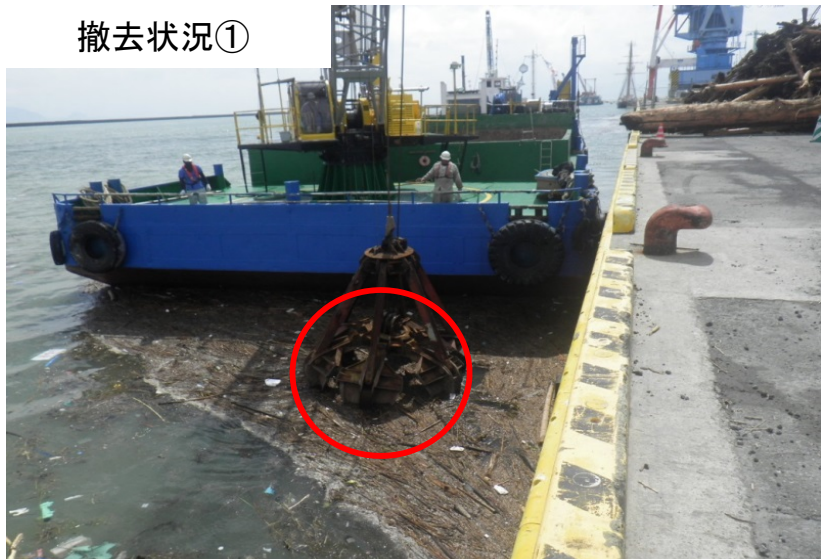
撤去状況①

泊地部は
直接陸揚

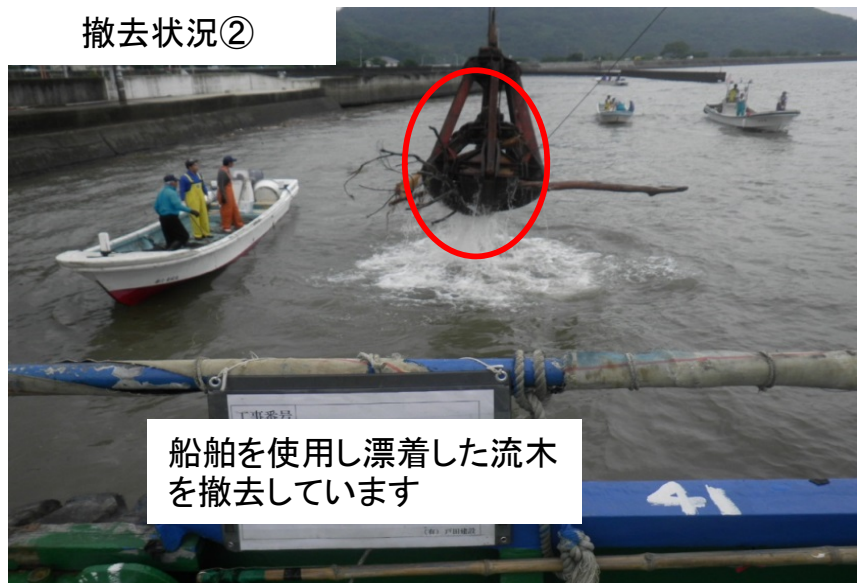
撤去状況②

船舶を使用し漂着した流木
を撤去しています

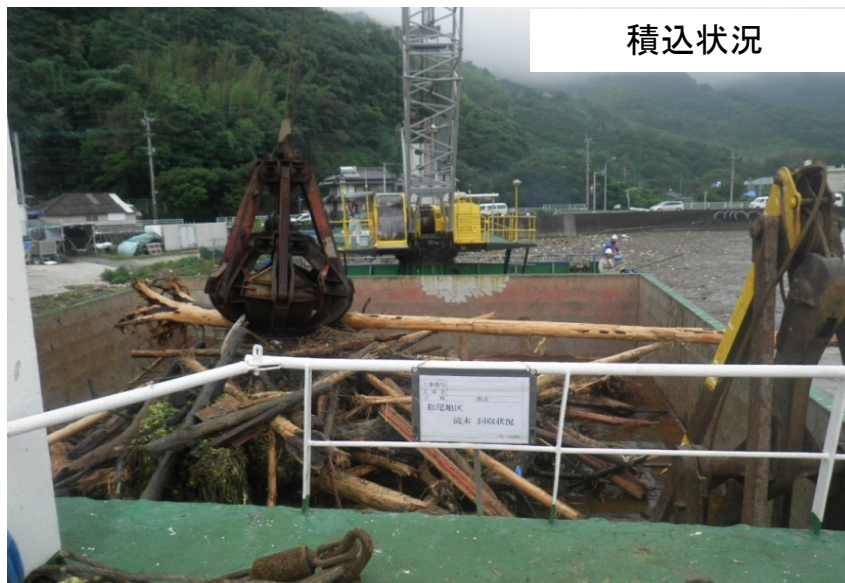
積込状況

航路等は一旦船に積込、
集積しています

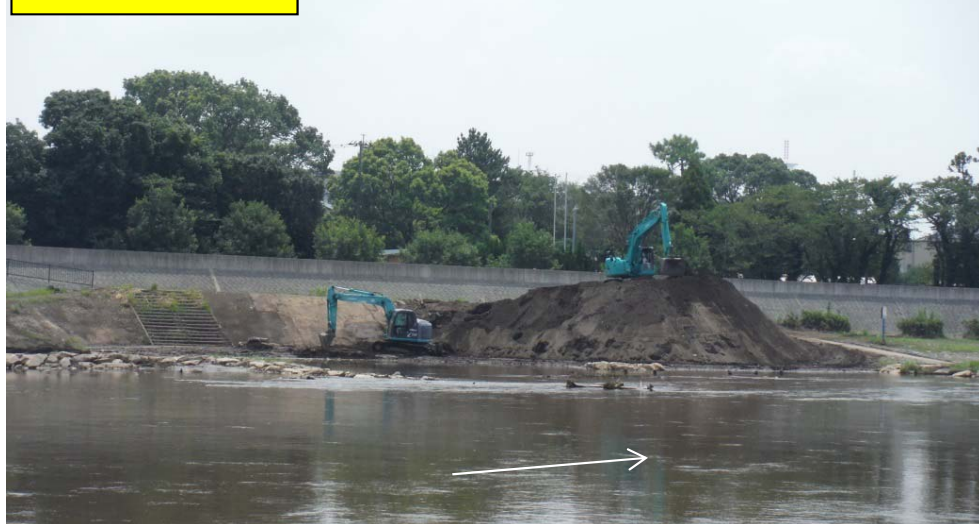
小碓橋下流付近

○河川に堆積した土砂の撤去を随時行っており、7月末までに約7,000m³（10tトラック約1,300台分）の土砂を撤去しました。梅雨が明けたことから、今後、本格的に撤去作業を行います。

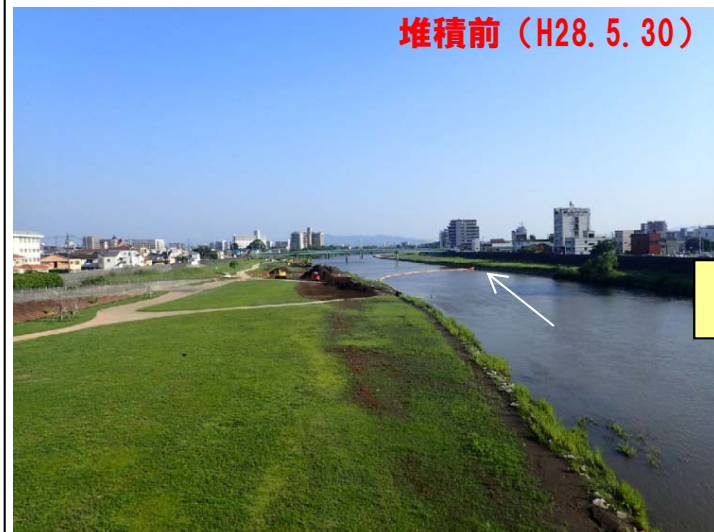
白川橋下流付近 堆積前→堆積後(梅雨の大雨による堆積)→現在の作業状況

堆積前 (H28. 5. 30)

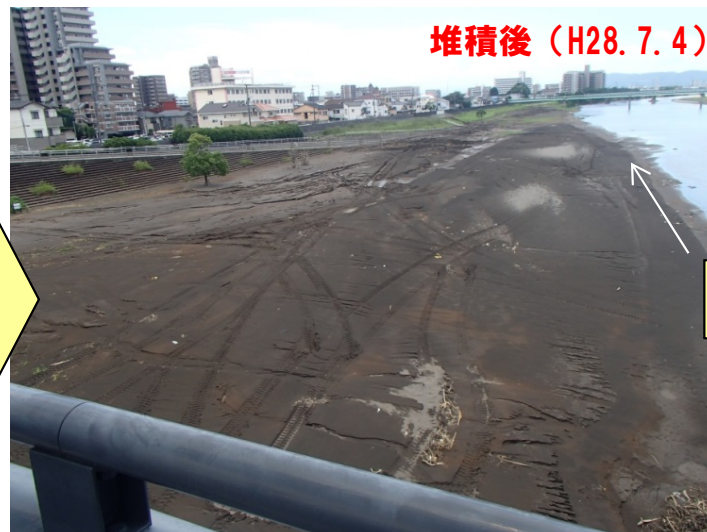
堆積後 (H28. 7. 4)

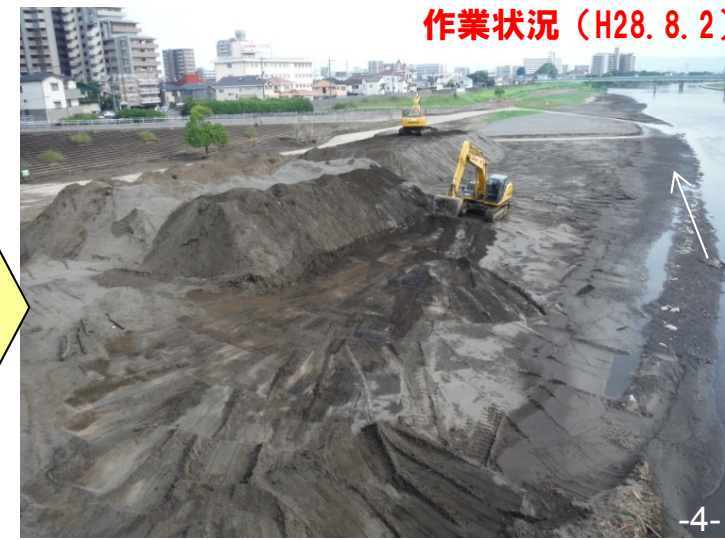
作業状況 (H28. 8. 2)

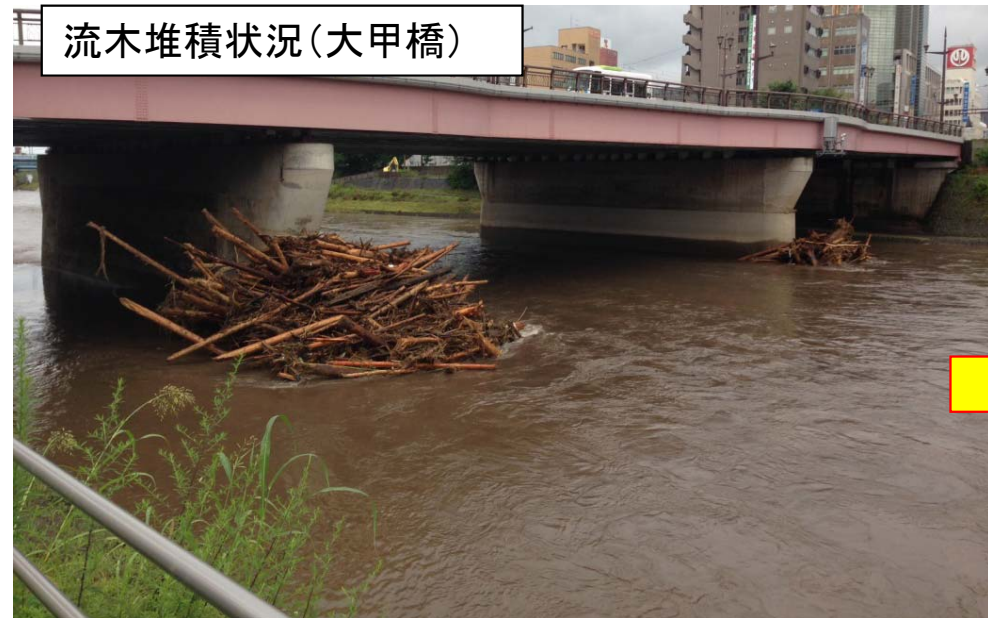
流木堆積状況(大甲橋)

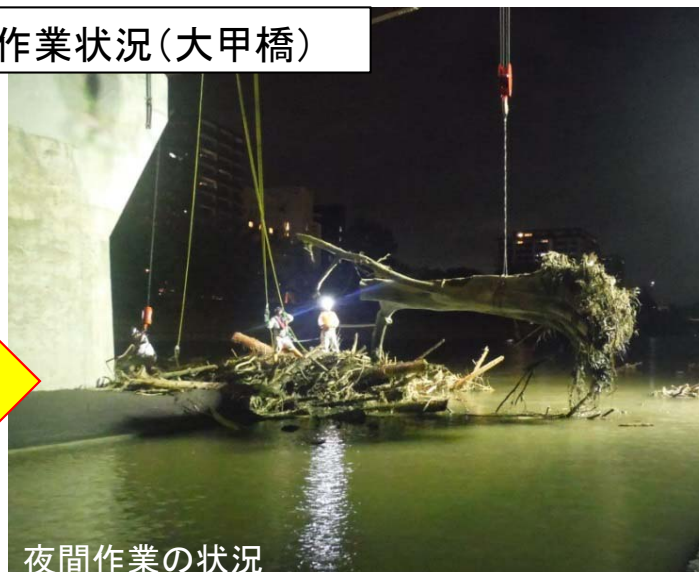
作業状況(大甲橋)

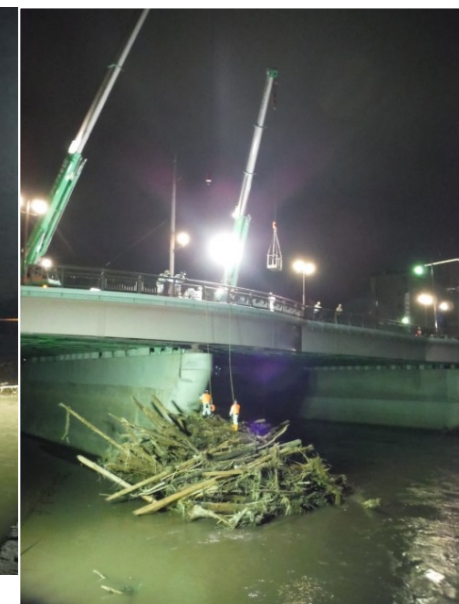
夜間作業の状況

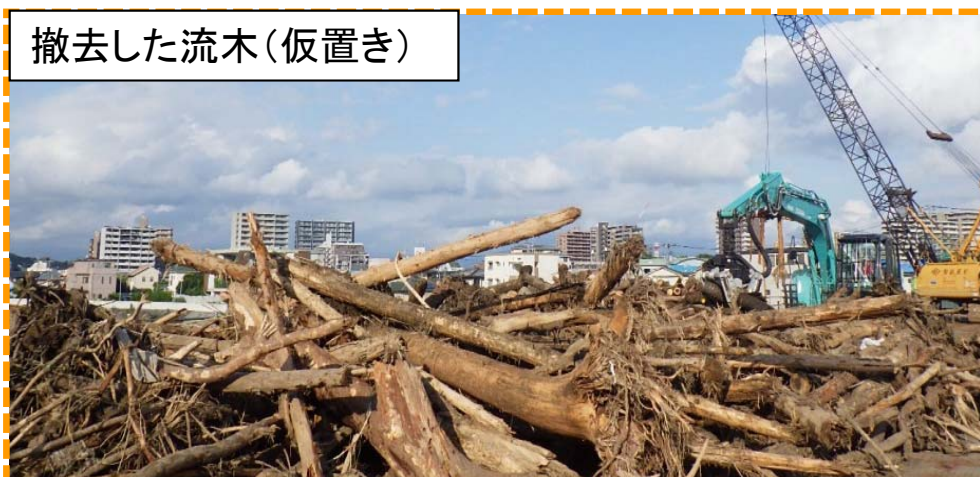
撤去した流木(仮置き)

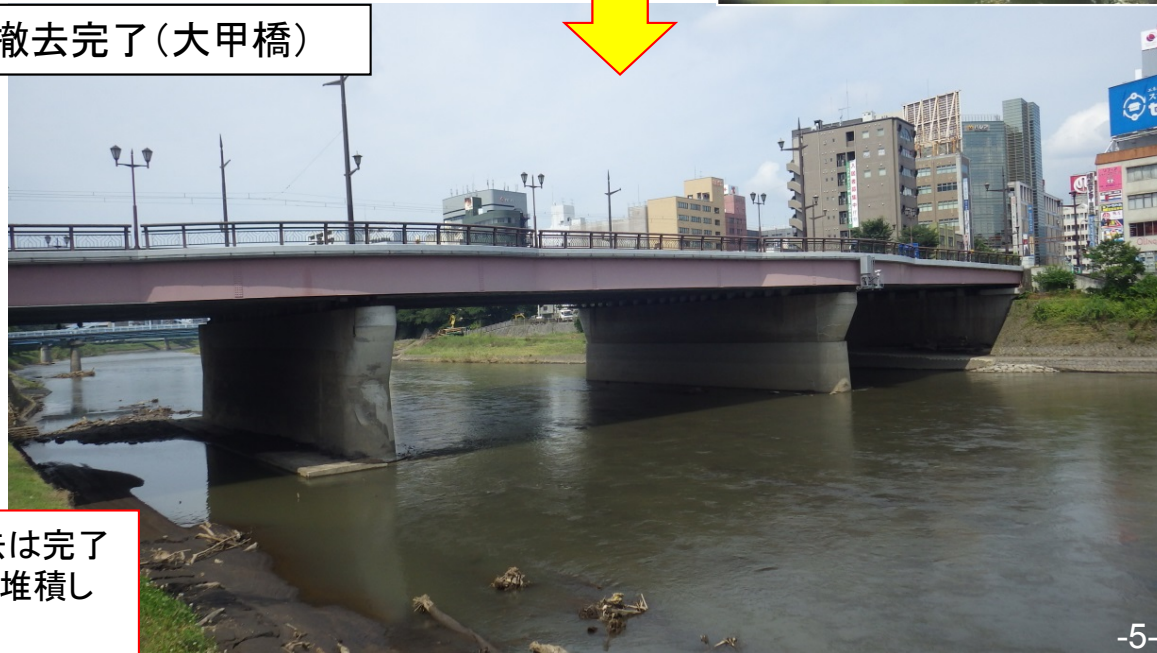
撤去完了(大甲橋)

国管理区間に架かる5つの橋(明午橋等)の橋脚に堆積した流木の撤去は完了しました。引き続き、流木等の状況について監視するとともに、河川敷に堆積している流木は、随時、撤去していきます。

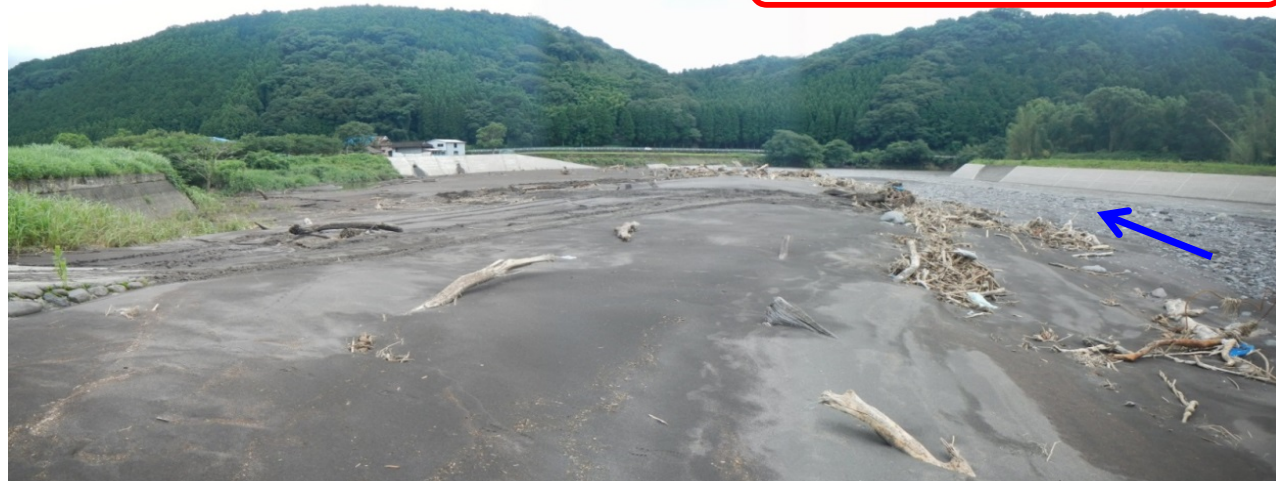
日暮橋上流付近

出水後堆積状況

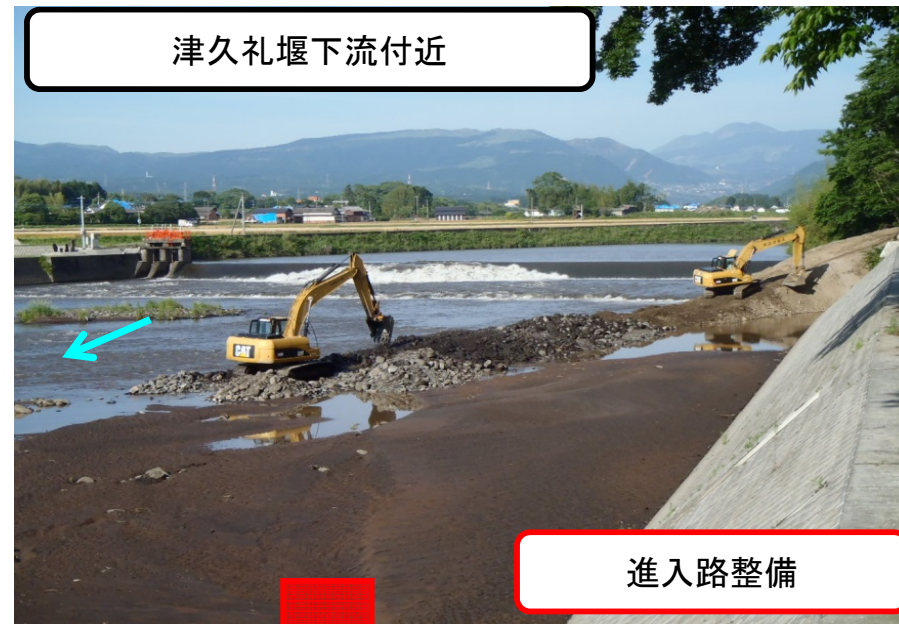
津久礼堰下流付近

進入路整備

掘削着手

◇梅雨明けに伴い、7月25日に河道内堆積土砂の掘削に着手しました。

- 梅雨期出水による河道内の土砂堆積を確認。
- 大津町日暮橋上下流一帯で着手。
- 他の堆積箇所も随時着手予定。

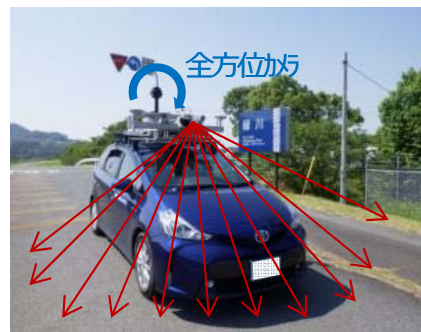
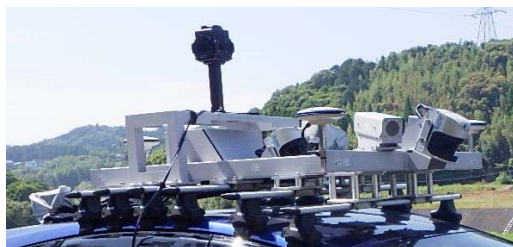
計測イメージ

MMS(モバイル・マッピング・システム)は、レーザー・スキャナ・GNSS/IMU(位置姿勢計測装置)・全方位カメラなどのセンサーを車両に搭載し、走行しながら建物・道路・標識などの3次元情報を取得するシステムです。

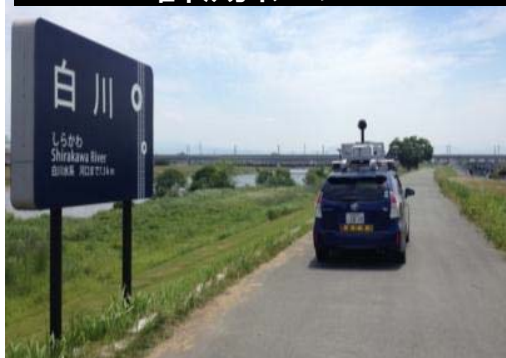
調査結果(イメージ)

細かい点の集まりにより、堤防の不陸を把握
