平成21年7月16日

熊本県 河川課長

先日の、知事の出演番組に関する質問について、お答えいたします。

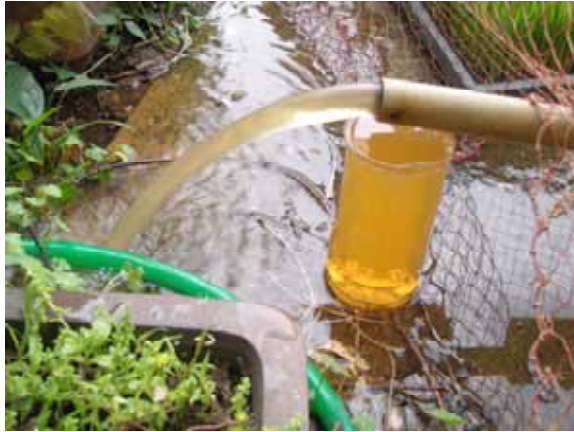
写真-1 6月10日放送で使用した写真

知事が、番組で使用した写真（写真 1）は、河浦町古江下小組10軒の集落のうちの1軒で撮影されたものですが、その10軒すべてで、沢水と地下水を混合した共同水源を生活用水として使用されています。しかし、この共同水源は、量的に不足するとともに、濁りと鉄分を含んでおり、浄水後も濁りの程度を示す濁度が、水道法の配水基準を大きく上回り、水質にも問題があります。決して飲用に適する水ではありません。

これについては、写真は確かに混合水ではなく地下水（井戸水）の写真で、与えられた限られた時間の中では、この点についての説明は十分でなかったかもしれませんが、しかし、最初に述べましたように、知事が伝えたかったことは、水源の水質が悪いということで、例として井戸水の写真を用いました。

真の現場だけであるにもかかわらず、写真 1 の現場も確認したとの誤解を与える恐れもあります。

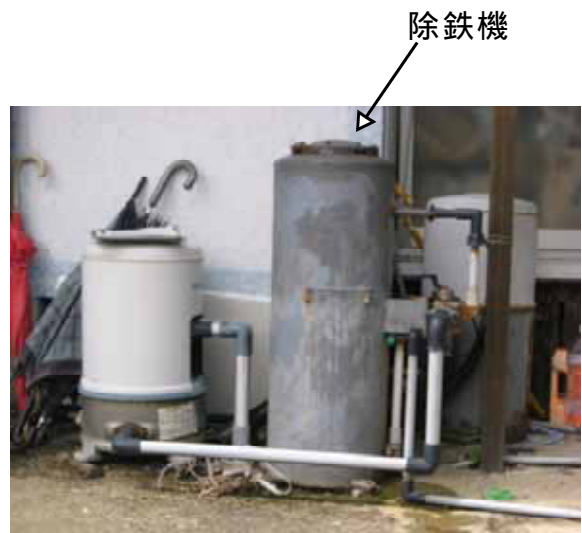
写真-2 除鉄機

写真の井戸水は、「除鉄機に2週間ほど溜まっていた捨て水」ではありません。除鉄機（写真 2）は井戸水をろ過するために毎日使用しており、溜まった水ではなく、その場で除鉄機を通して出てきた井戸水を撮影しています。

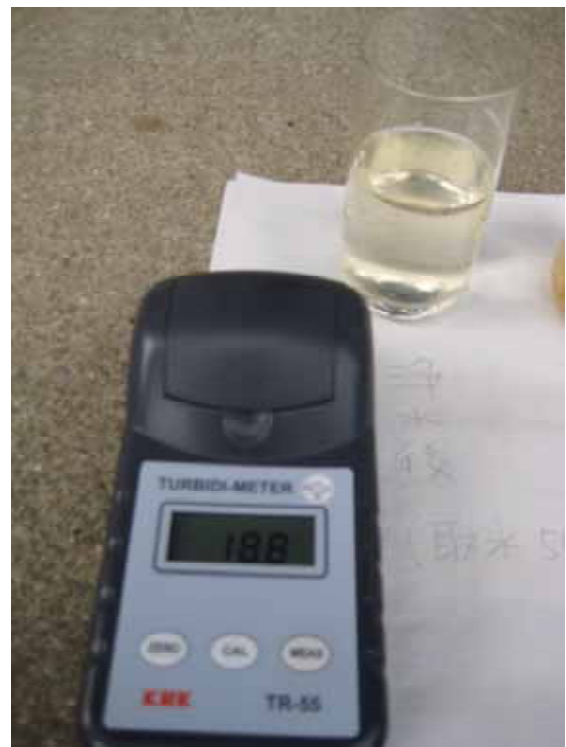
写真-4 除鉄機通過後の水の濁度 (18.8)

それによれば、井戸の原水の濁度が24.7度、除鉄機通過後でも18.8度と、水道法による配水基準2度の約12倍、および約9倍にも達し、飲用に適さな

場 所	濁 度	備 考
井戸水	24.7	写真 3
除鉄機通過後	18.8	写真 4

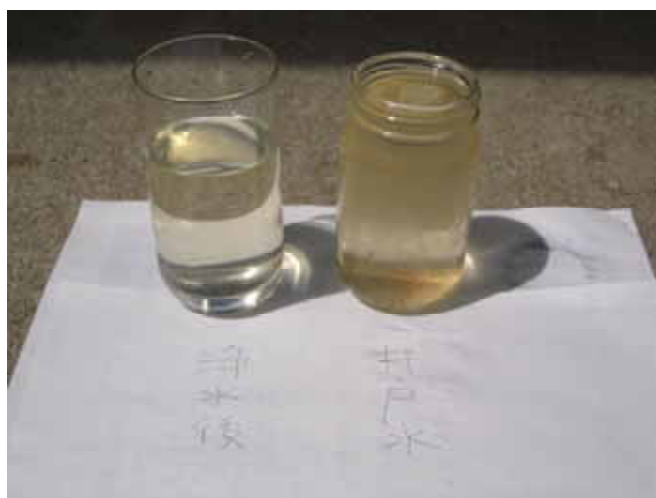
写真-6 左：除鉄機通過後の水、右：井戸水
