# 球磨川治水～緑の流域治水で命と清流を守る～

# 熊本県の被災状況 (土木部版) 令和2年7月豪雨

本冊子は、公共土木施設を中心に、令和2年7月豪雨の被害の状況や発災後1年間の復旧の過程を取りまとめたものです。この記録が、県内外の皆様や次の世代に向けて、令和2年7月豪雨の記憶をつなぐものとして役立てば幸いです。

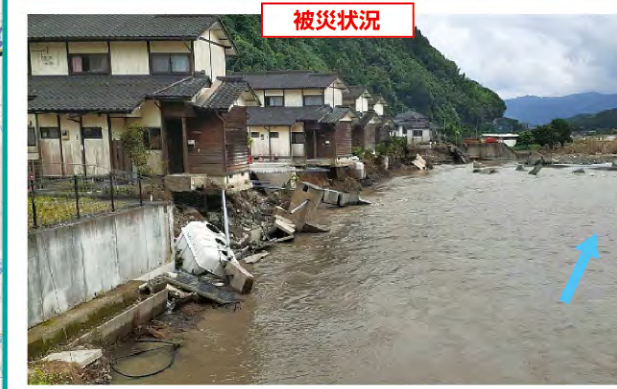
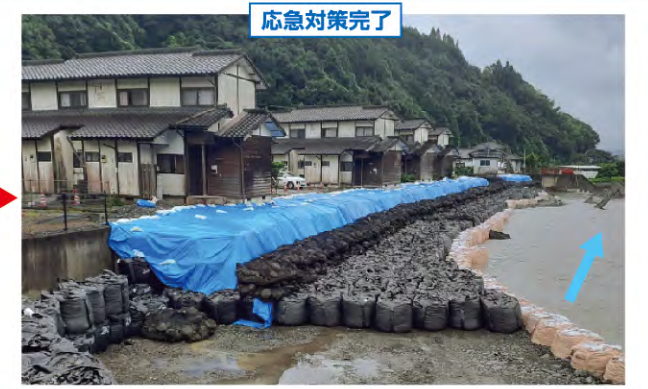
### ② 万江川(山江村)

- 県管理河川における被害は416箇所にとどまり、特に出水期迄に被害を防止する対策が必要であった万江川や山田川などについては、令和3年5月末までに応急対策を完了。
- 本格復旧については、5月末時点で、全体の約3割の工事に着手。市町村管理河川の被害は、452箇所。

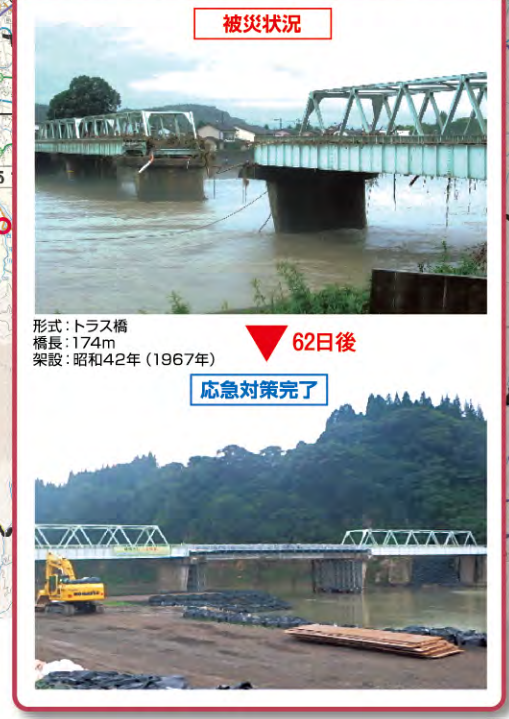
#### 人吉水俣線(人吉市相良町)西瀬橋

- 令和2年7月豪雨により、熊本県が管理する道路で、192箇所の通行止めが発生し、道路橋17橋、鉄道橋3橋が流失(天狗橋は橋台背面流出)してしまうといった未曾有の災害となった。
- 国において、国道219号の被災した区間約50kmと、対岸の県道7路線約40km、市町村道7路線約10km及び橋梁10橋について、令和2年5月に施行された改正道路法に基づく国の権限代行として復旧することが決定。
- 直轄代行10橋のうち、西瀬橋が令和2年9月に、鎌瀬橋、坂本橋、相良橋が令和3年5月に仮橋の架橋が完了し、緊急車両や地元車両の通行が可能となった。
- 県において、球磨郡球磨村の4村道(渡大槻線、高沢横井線、横井大槻線、神瀬大岩線の計25km)について、大規模災害復興法に基づいて復旧を代行することを決定。

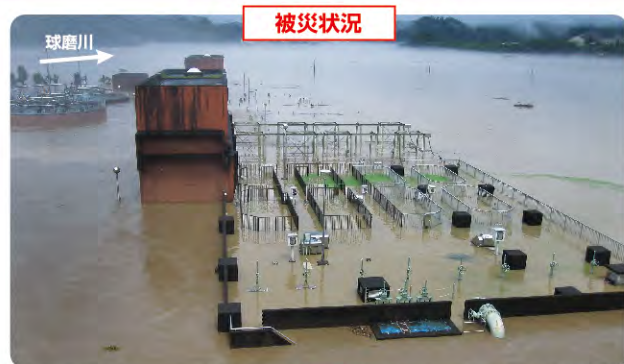
### 人吉市終末処理場

- 人吉市、あさぎり町、芦北町の公共下水道等において、河川の氾濫により下水道施設が浸水し、機械、電気設備等が被災。
- 特に人吉市は、球磨川が氾濫し、終末処理場1箇所、雨水ポンプ場2箇所、汚水中継ポンプ場4箇所が、浸水により施設の機能が停止。
- 下水道処理施設の被災は、被災後における社会全体の復旧活動、住民生活の安定等に与える影響が大きい。ため、重要度に応じた段階的な復旧を実施。
- 令和2年7月12日(被災から9日後)に、仮設揚水ポンプを設置し、簡易的な処理を開始。
- 令和2年10月(被災から約3カ月後)には、汚泥処理を含む、水処理機能の仮復旧が完了。
- 現在、主ポンプ等の機械設備、電気設備等の本復旧工事に着手し、併せて施設の耐水化を実施。

9日後 (R2.7.4 10時撮影)

- ① 消毒(殺菌)：7月7日(被災から4日目)
  - ・固型塩素消毒剤による消毒開始。
- ② 消毒+沈殿：7月12日(被災から9日目)
  - ・仮設揚水ポンプ2台配置し、揚水・沈殿・消毒機能を回復させ、簡易処理を開始。
- ③ 簡易的な生物処理：8月19日(被災から約1カ月半)
  - ・送風機を仮復旧し、生物処理を開始。
- ④ 仮復旧：令和2年10月(被災から約3カ月)
  - ・汚泥処理を含む、水処理機能の仮復旧完了。

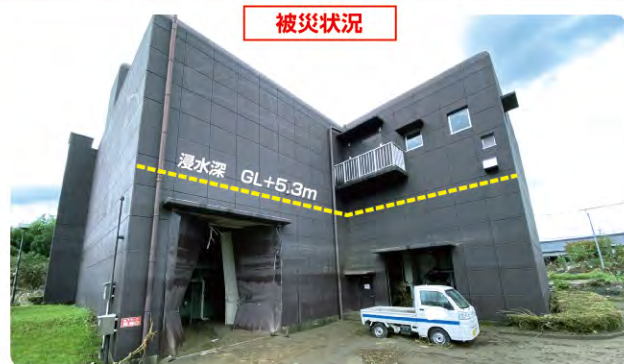
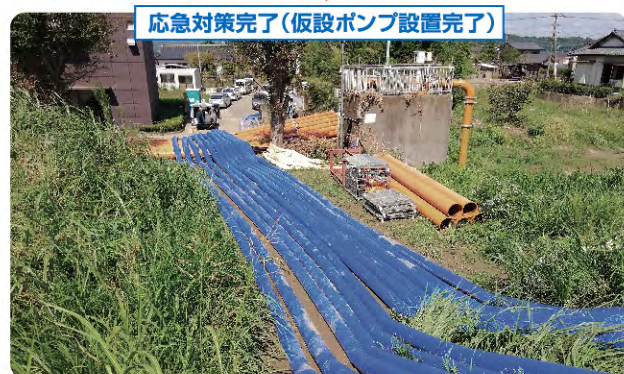
### 人吉市頭無川雨水ポンプ場

約2カ月後

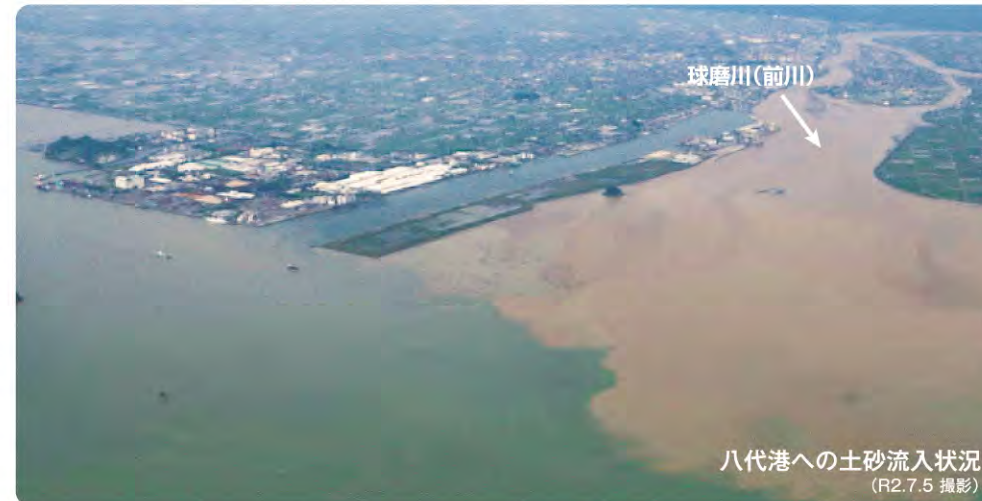
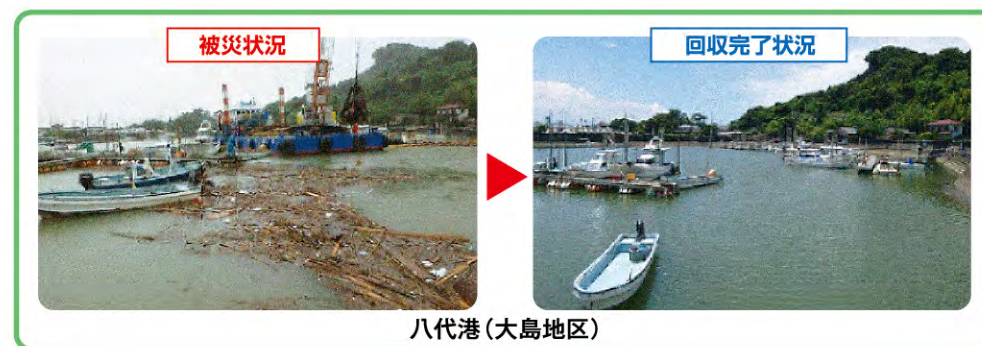
- 八代港への大量の漂流物や土砂の流入により、泊地・航路等の施設の利用制限や船舶の安全な航行に支障となった。
- 県での災害復旧を行うとともに、国において、県管理の港湾施設の管理及び災害復旧事業について、港湾法に基づく国の権限代行として実施。
- 八代港泊地内に漂流漂着した流木等について、公共土木施設災害復旧事業により回収処分を実施。

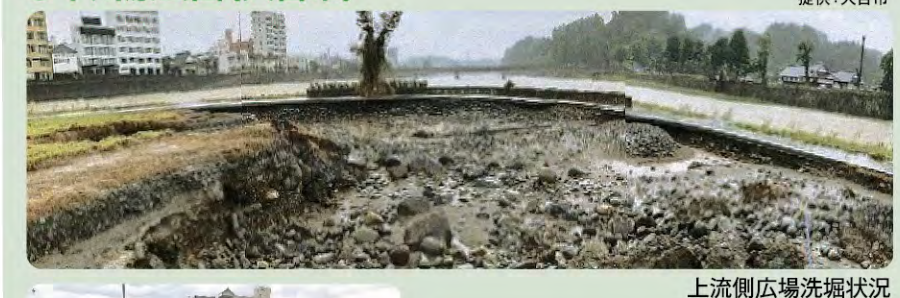
### ●中川原公園(人吉市)

- 八代市、人吉市、水俣市、芦北町において、河川の氾濫や急傾斜地の崩壊により、10箇所の都市公園が被災。
- 令和2年度に応急工事、災害査定、工事発注を行い、一部完了済。
