# 平成 28 年熊本地震による阿蘇地域の牧野被害把握における 空中写真判読および航空レーザ計測の統合解析

## ならびに UAV 空撮計測の利用

### Survey Using Aerial Photographs, Laser Scanning and Unmanned Aerial Vehicle (UAV) Techniques for Evaluating Pasture Damage in the Aso Region by the 2016 Kumamoto Earthquake

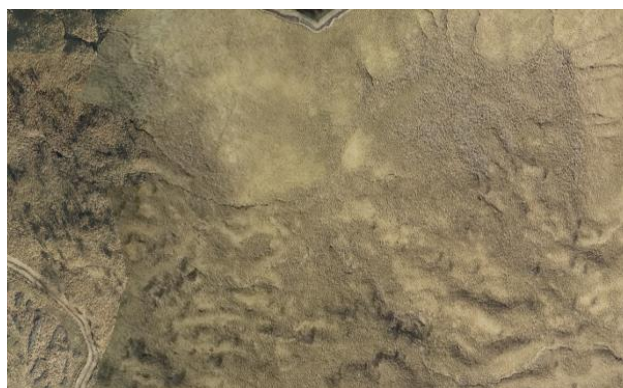
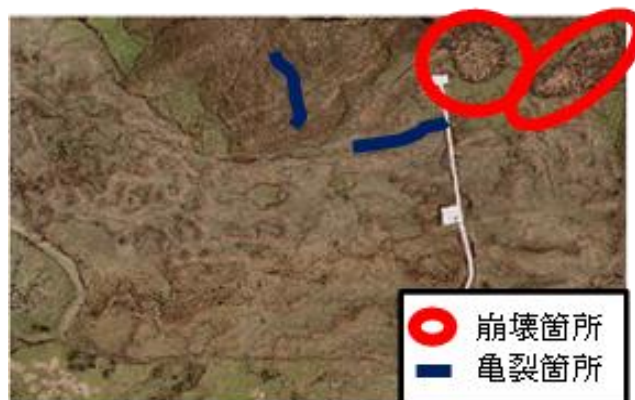
第 2 図 UAV 空撮計測による平成 28 年熊本地震による赤水牧野の被害状況

調査は平成29年4月20、21日の2日間実施した。調査場所は熊本県阿蘇市の赤水牧野の中でも特に被害が甚大な場所を中心に実施した。空撮には UAV である Phantom4 pro (DJI 製)を使用した。空撮高度は100mで行った。UAV 空撮により得られた画像は3次元モデリングソフトウェア (AgiSoft PhotoScan professional) で3次元合成処理を行った。処理後、オルソ画像 (オルソフォト画像) と数値標高モデル (Digital Elevation Model, 以下 DEM) を作成した。DEM は QGIS でプラグイン処理し、地形図の1つで長野県林業総合センターが考案した地形表現図である Curvature Slope (CS) 立体図<sup>10)</sup>を作成した。オルソ画像と CS 立体図を QGIS で重ね合わせ、UAV による被害状況マップを作成した。

UAV 空撮計測による赤水牧野の被害状況マップを作成した（第2図）。高度 100 m で約 20 分撮影を行うことで、撮影できた面積は約 25～30 ha であった。

平成 28 年熊本地震前の赤水牧野の一部

平成 28 年熊本地震後の赤水牧野の一部

また、UAV を用い、平成 28 年熊本地震後の牧野を上空から撮影し、崩壊や亀裂といった被害状況の把握を行ったところ、林野庁公表の航空レーザ測量成果と比較しても同等以上の被害把握が可能であった。これにより、UAV でも平成 28 年熊本地震に限らず、大雨や台風等の災害で迅速な被害把握が可能になると考えられた。
