# ひかわ 氷川ではこれまで何度も

# すいがい はっせい 水害が発生してしまいました。

## ひかわ おも すいがいし 氷川の主な水害史

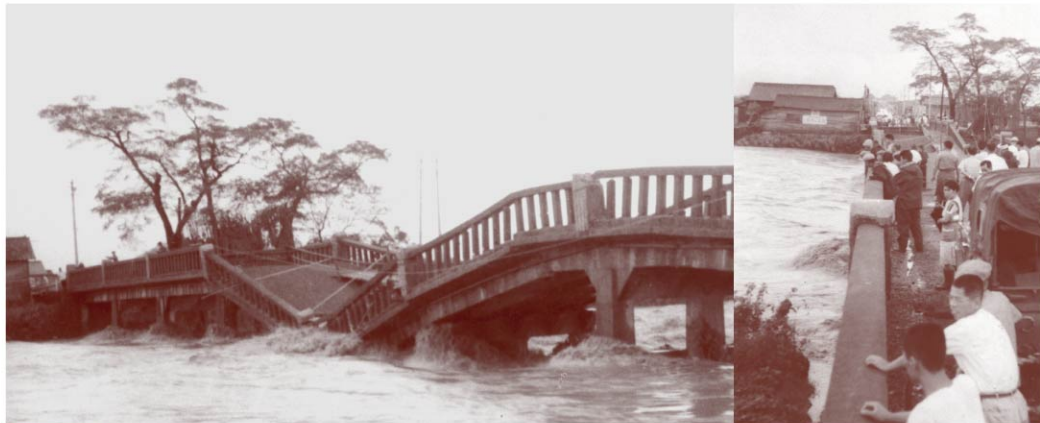
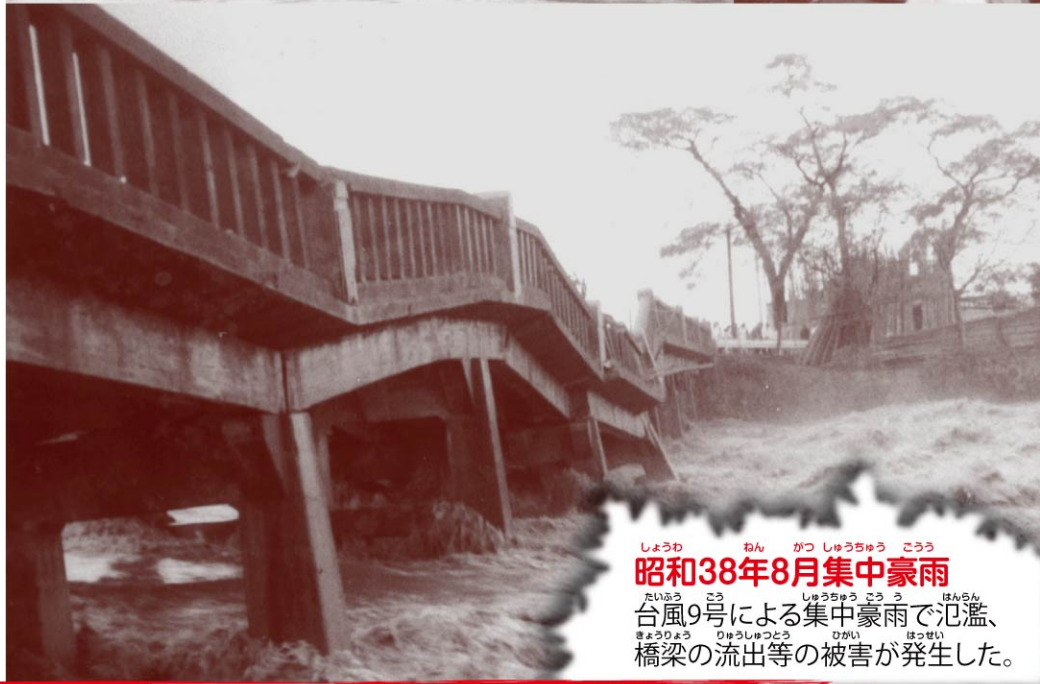
しょうわ ねん がつ しゅうちゅう こうう 昭和38年8月集中豪雨  
たいふう こう しょうちゅう こうう はんらん 台風9号による集中豪雨で氾濫、  
きまうりよう ひゅうしゅつどう ひがい 橋梁の流出等の被害が発生した。

しょうわ ねん がつ か にち こうすい 昭和38年8月14日～18日洪水  
たいふう こう しょうちゅう こうう は台風9号による集中豪雨で、  
がつ か にち にかへて 柿迫 (氷川上流)では516mmが降  
り、14日の12時から1時の1時  
かん 間に65mmという記録的な豪  
う きゅうかがみまち ひかわばし けん 雨となり、旧鏡町の氷川橋 (現  
ざい はまむたばし けいかい すいい 在の浜牟田橋)では、警戒水位  
(2.3m)を大幅に越える3.0mを  
きらく かせん ほんらん きまうりよう りゅう 記録し、河川の氾濫、橋梁の流  
しゅつどう ひがい 出等の被害がでました。

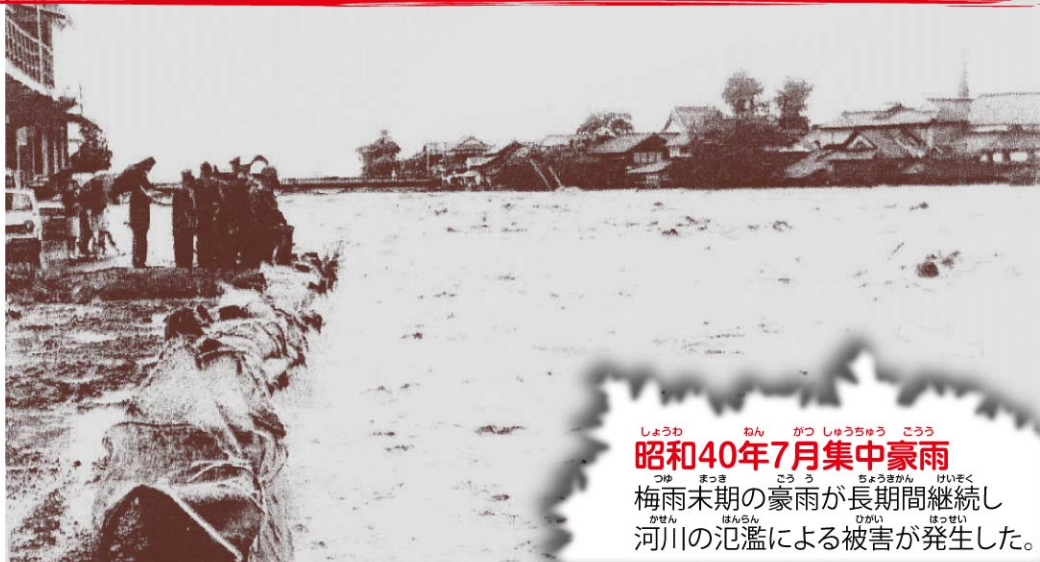
しょうわ ねん がつ しゅうちゅう こうう 昭和40年7月集中豪雨  
つゆ まつき こうう ちようきかん けいそく 梅雨末期の豪雨が長期間継続し  
かせん ほんらん ひがい 河川の氾濫による被害が発生した。

しょうわ ねん がつ にち がつ ふつが 昭和40年6月28日～7月2日  
こうすい つゆ まつき ばいりう せんせん 洪水は梅雨末期の梅雨前線に  
よる とうう ちようきかん けいそく げつ 豪雨が長期間継続した結  
か かせん かつ にち がつ 果、柿迫では6月30日から7月2  
にち にかへて 630mmという記録  
てき こうう きゅうかがみまち ひかわ 的な豪雨となり、旧鏡町の氷川  
ばし げんざい はまむたばし けいかい すいい 橋 (現在の浜牟田橋)では、警  
かい すいい 戒水位 (2.3m)を越える2.7mを  
きらく かせん ほんらん ひがい 記録し、河川の氾濫による被害  
はっせい が発生しました。
