熊本県立学校施設長寿命化プラン（学校施設個別 施設計画）の策定について

熊本県立学校施設長寿命化プラン（学校施設個別施設計画）（案）概要

熊本県立学校施設長寿命化プラン (学校施設個別施設計画)

熊本県教育委員会

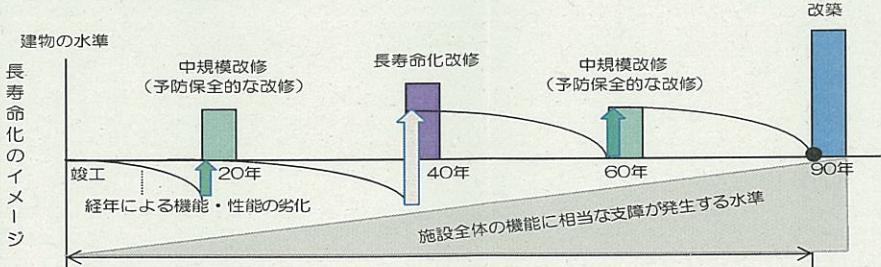
改築の場合は、築20・40年で中規模改修を行い、築60年で建替える。

長寿命化の場合は、築20・60年で中規模改修、築40年で長寿命化改修を行い、90年で建替える。

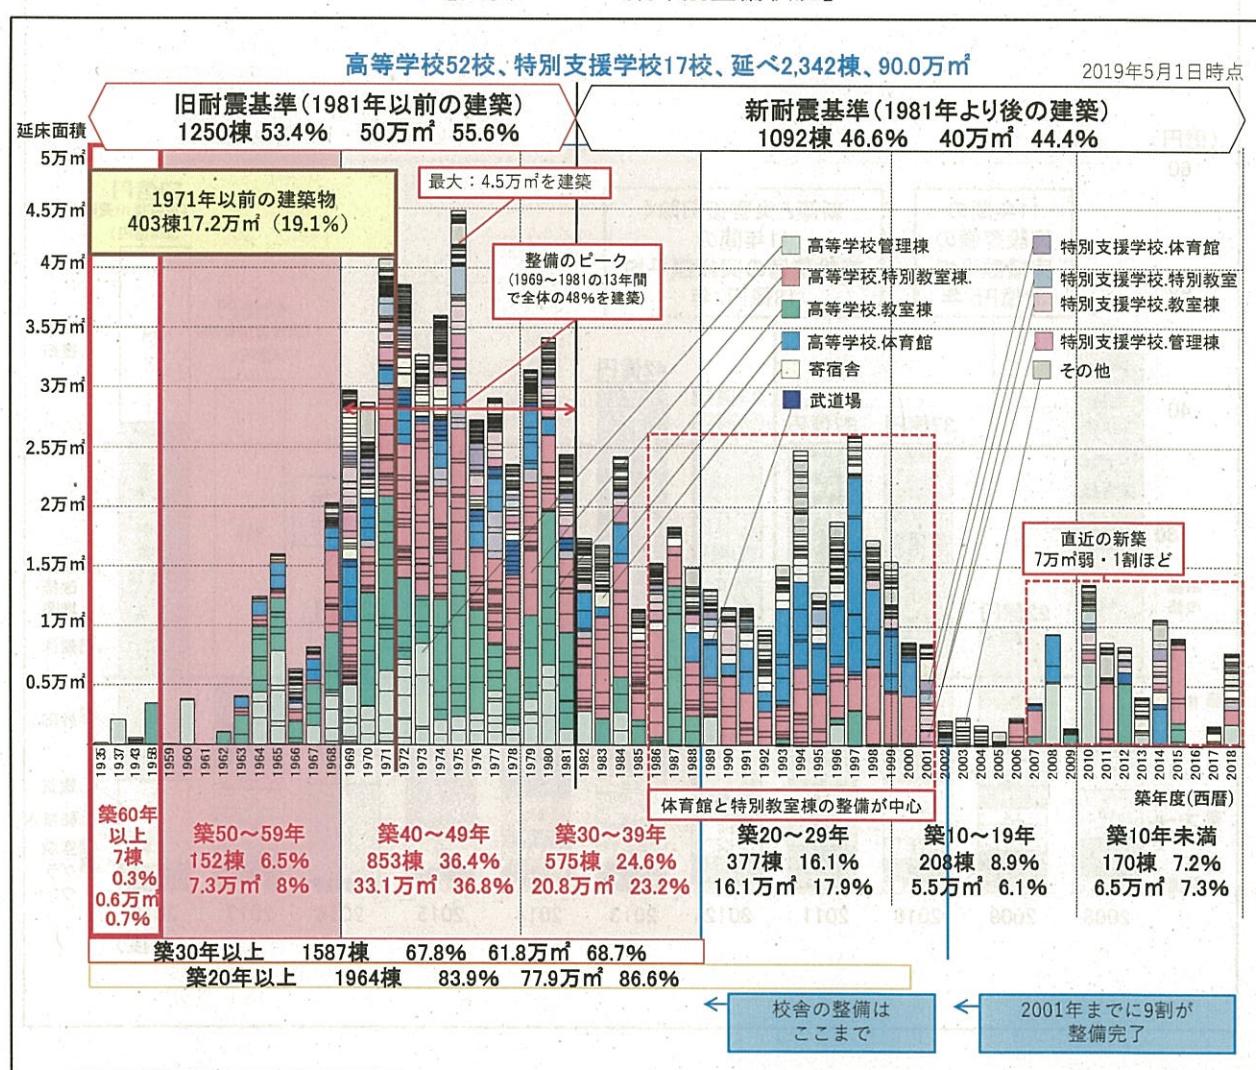
【図表 3-7 築年別整備状況】

対象施設 90.0 万m²のうち、築 30 年以上が 1,587 棟・61.8 万m² (69%) と老朽化が進んでいる。耐震基準で見ると、旧耐震が 1,250 棟・50.0 万m² (56%) であり、このうち 1971 年の建築基準法改正（帯筋間隔等の改正）以前の建物が 403 棟・17.2 万m² (19%) 存在している。

建設が集中しているのが 1969～1981 年度の 13 年間で、全体の 48%、特に 1975 年度は 1 年で 88 棟・4.5 万m²建設した。大半の校舎は 1988 年度までに整備しており、その他の特別教室棟と体育館は 2001 年度までに整備している。

なお、近年（2006 年度以降）195 棟・7 万m²程度新たに整備したのは、学校再編等に伴うものである。

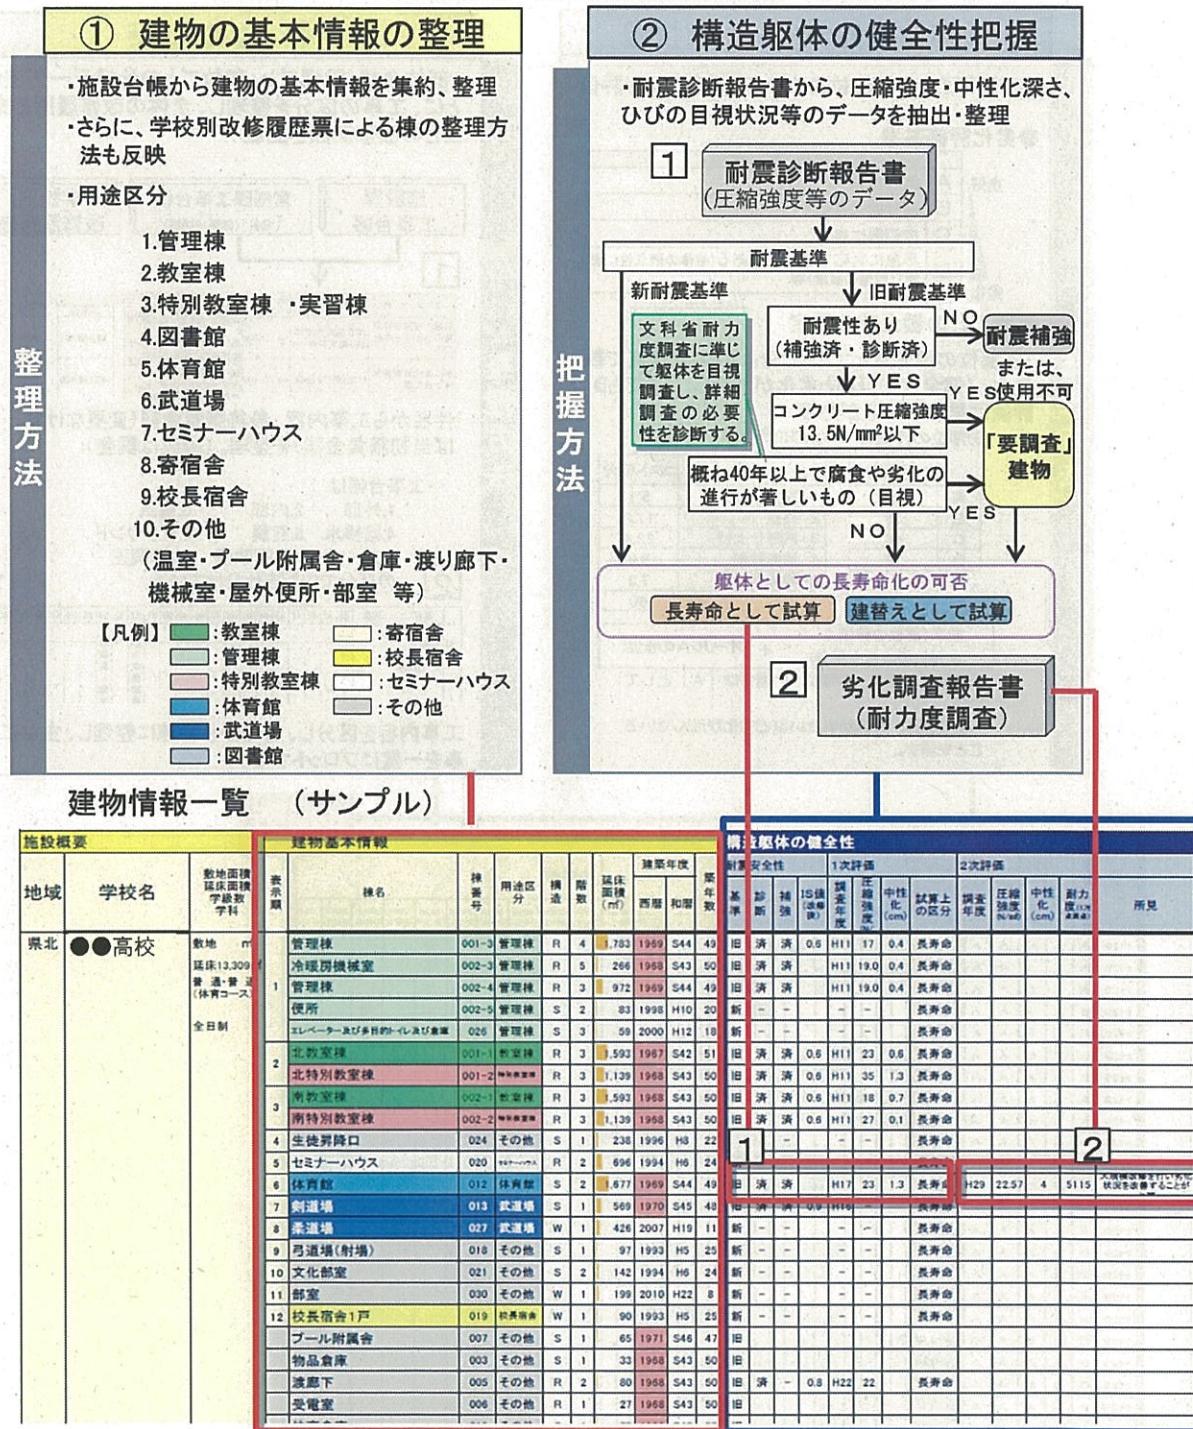
【図表3-9 建物情報一覧と各種情報の整理・ひも付け】

施設の長寿命化にあたり、対象施設の実態を把握するため、躯体の健全性、躯体以外の劣化状況、改修履歴等の情報を各建物にひも付け、学校ごとの建物情報一覧として集約・見える化した。

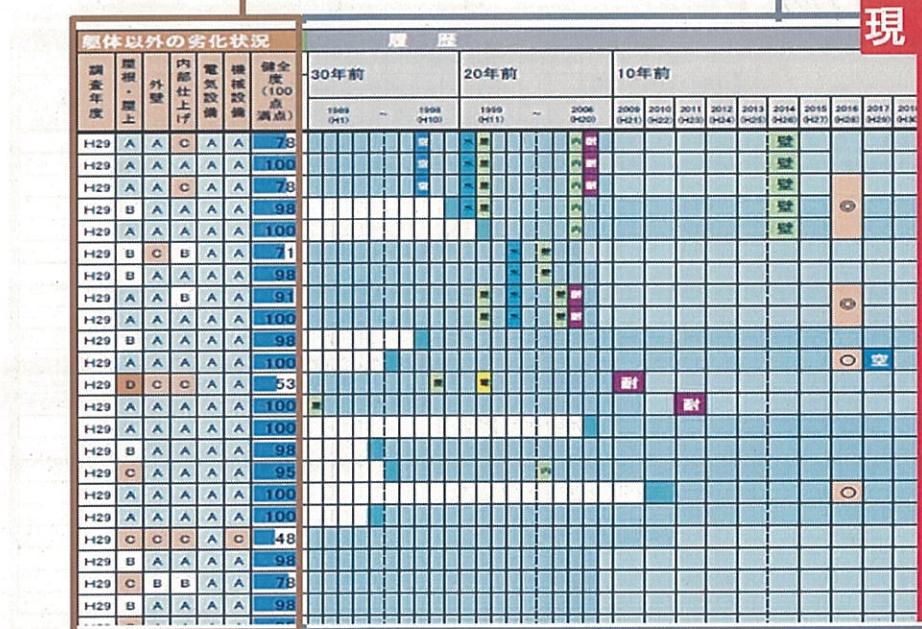
現在

| ④ 改修履歴 | | | | | | | | | | | | | | | | | | | | | | | | | | | | | | | | | | | | | | | | | | | | | | | | | | | |
|--|---|---|---|---|---|---|---|---|---|---|---|---|---|---|---|---|---|---|---|---|---|---|---|---|---|---|---|---|---|---|---|---|---|---|---|---|---|---|---|---|---|---|---|---|---|---|---|---|---|---|---|
| <p>工事内容を区分し、番号から各棟に整理し、主な工事を一覧にプロットする。</p> | | | | | | | | | | | | | | | | | | | | | | | | | | | | | | | | | | | | | | | | | | | | | | | | | | | |

A :概ね良好 C :広範囲に劣化
 B :部分的に劣化 D :早急に対応する必要がある
 :建築 :耐震改修 :電気設備 :給排水設備
 :屋上改修 :外壁改修 :開口部 :内部改修

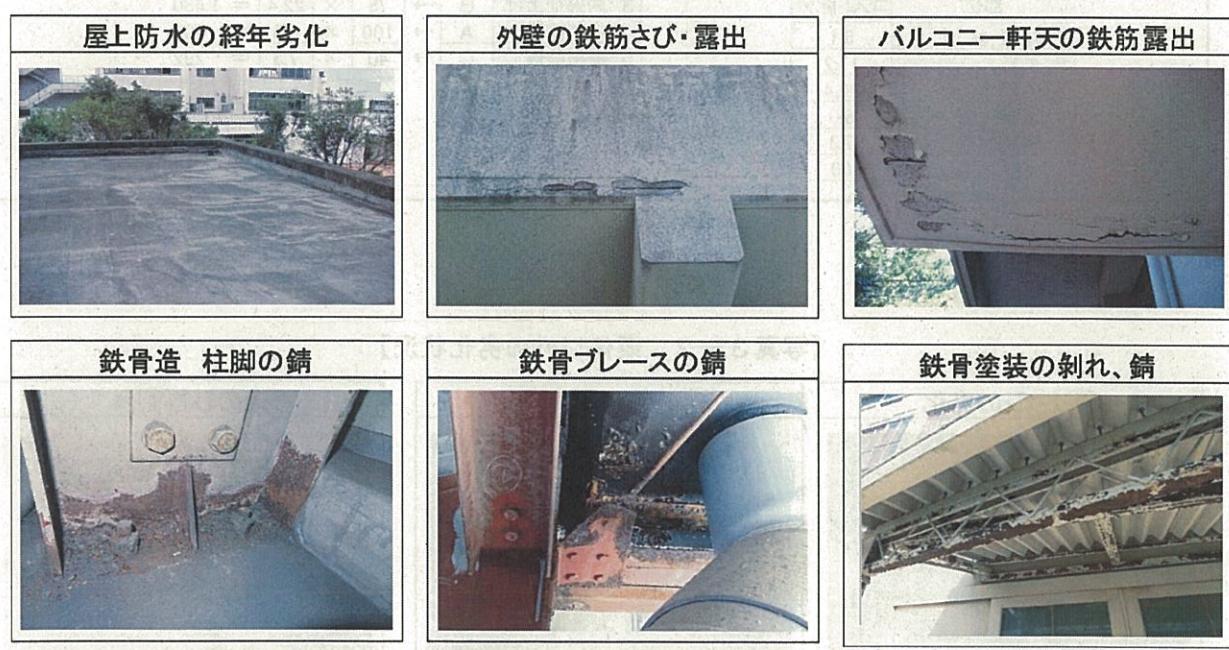
【写真3-1 躯体各部の代表的な劣化事象】

躯体の状態として、RC造で、ひび割れ、鉄筋の露出、仕上げの浮き、耐力壁に斜めのひび割れ、S造で、柱脚等での部分的な錆の進行、外壁の塗装の浮きなどが報告された。

建物は躯体が健全であれば、躯体以外の部分を修繕・改修・交換することで長く使用できる。このため、躯体の劣化が進行する建物については、改修時に躯体の補修を実施し、健全性を回復する必要がある。

（写真3-1 躯体各部の代表的な劣化事象参照）

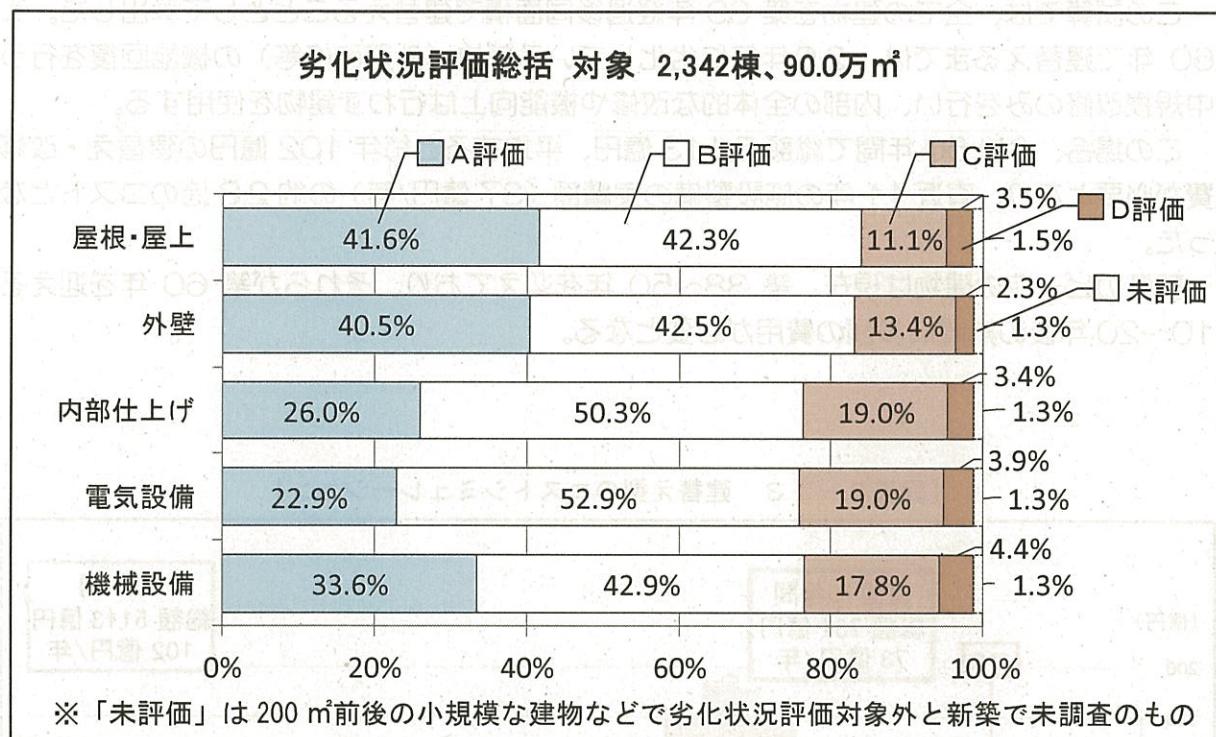
【図表 3-1-1 劣化状況評価】

全体（2,342 棟）の 2 割の建物で内部仕上げ及び設備が C、D 評価であり、劣化が進行している。全体的には改修・修繕の実施により、比較的状態の良い建物が多い。なお、屋根・屋上や外壁等の劣化は躯体の劣化に影響を及ぼす可能性が高いため、早急な対応が必要である。

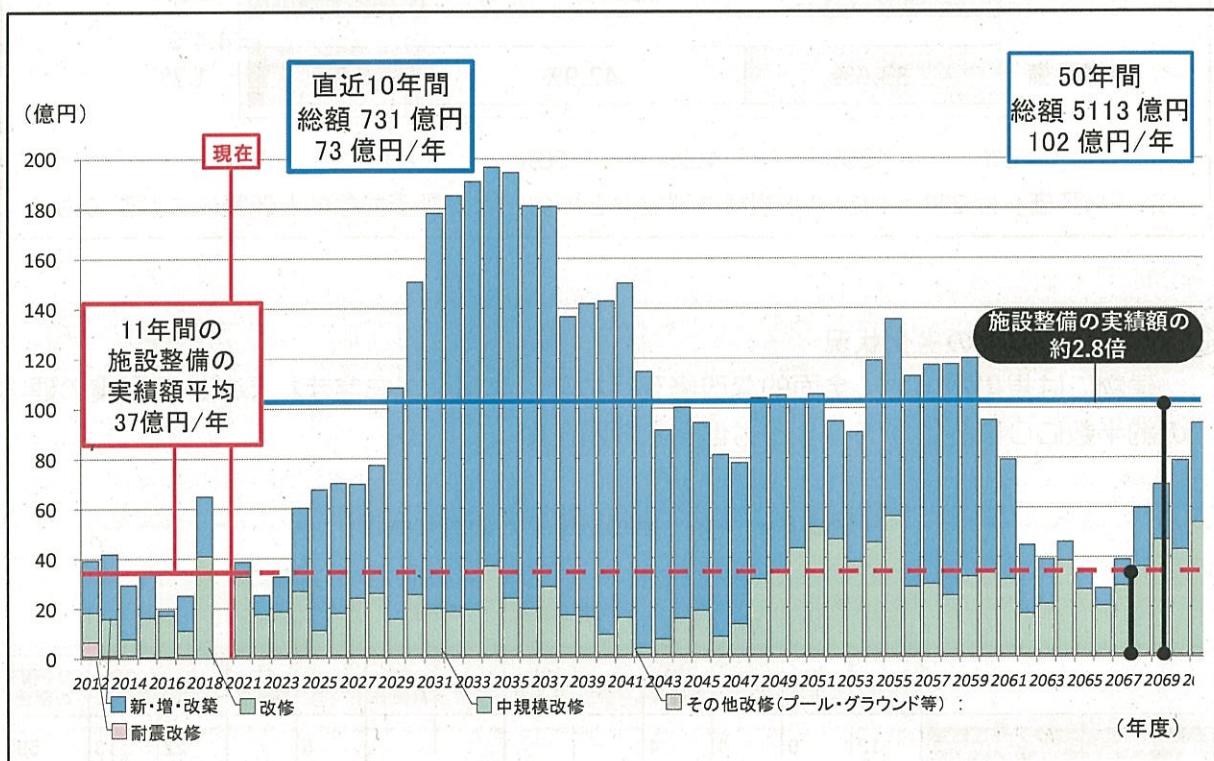
【図表3-13 建替え型のコストシミュレーション】

この試算では、全ての建物を築60年経過後同面積で建替えることとして算出した。築60年で建替えるまでは、20年毎に劣化している部位（外壁改修等）の機能回復を行う中規模改修のみを行い、内部の全体的な改修や機能向上は行わず建物を使用する。

整備のピークの建物は現在、築38～50年を迎えており、それらが築60年を迎える10～20年後の期間に多額の費用が必要となる。

- ・建替えは40万円/m²、長寿命化改修は20万円/m²、中規模改修は10万円/m²とする。
- ・1,000m²未満の倉庫、部室等は改修せず、建替え18万円/m²とする。
- ・設計費10%、解体費3.5万円/m²を見込む。
- ・その他改修費はプール・グラウンド等の整備費として年1.4億円を見込む。
- ・工事単価の設定に物価上昇率は考慮していない。消費税10%で算定。

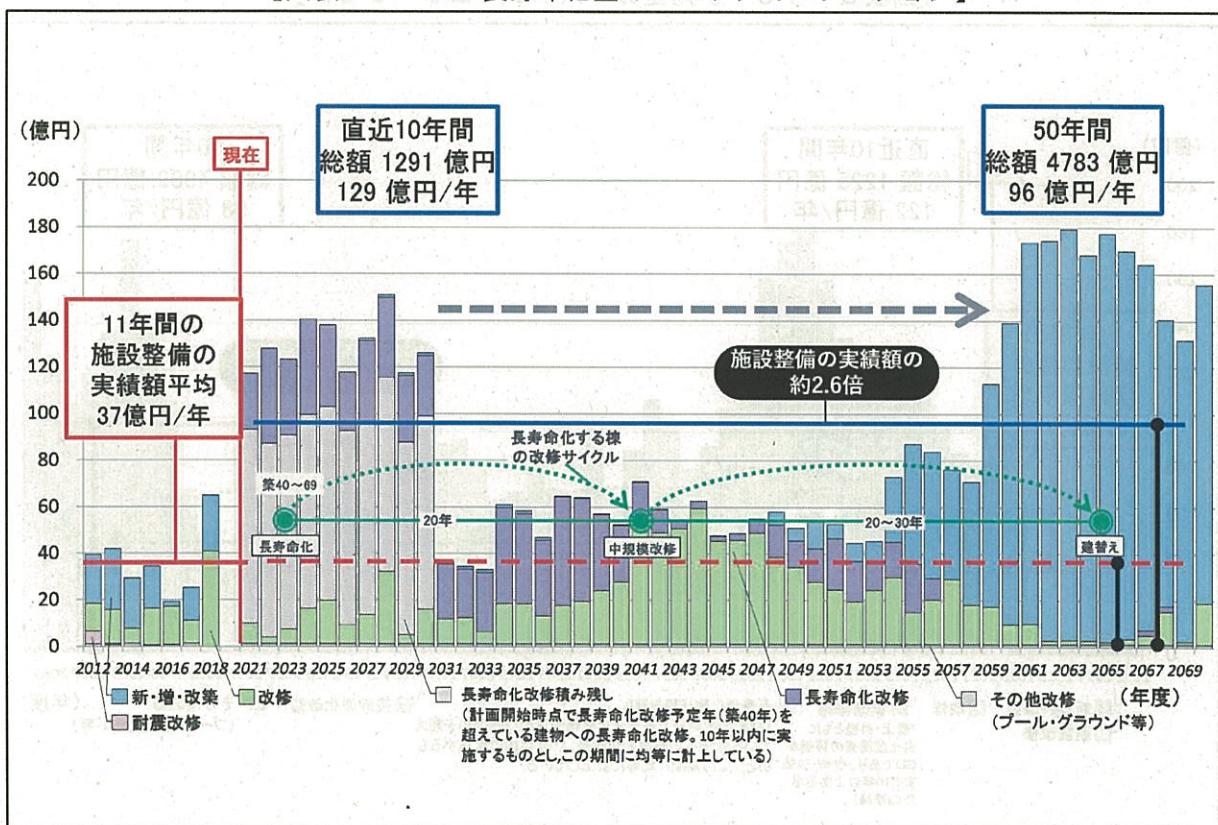
【図表3-14 長寿命化型のコストシミュレーション】

建替え型と同様、全ての建物について、20年毎に劣化している部位（外壁改修等）の機能回復を行い、さらに改修後40～50年使うための躯体の補修や機能向上を行う長寿命化改修を行うことで、築90年まで建物を使用することとした場合のコストを試算する。

この場合、今後50年間で総額4,783億円、平均すると毎年96億円の建替え・改修費が必要となり、年6億円のコスト縮減が図れるが、直近10年に改修コストが集中することになる。加えて、20年後に中規模改修を行っても、40～50年後には建て替えが必要になり再びコストが集中することになる。

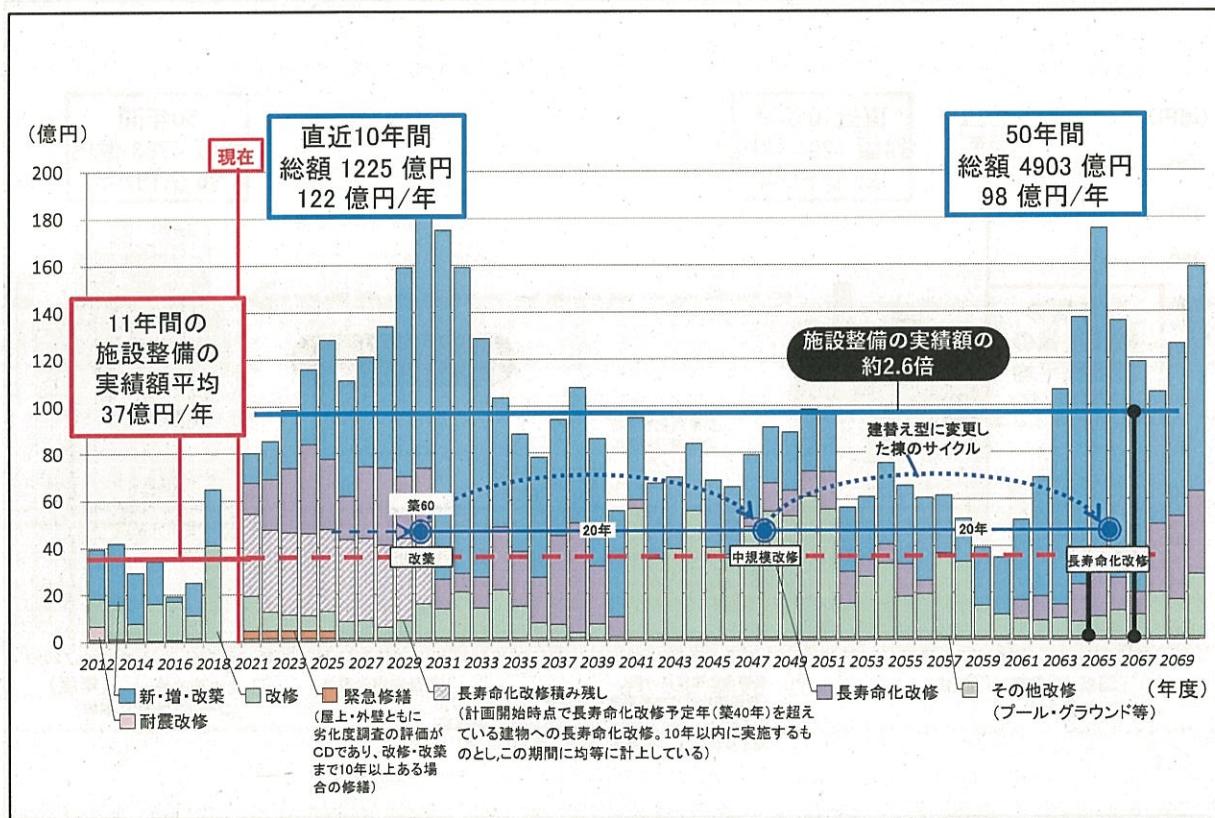
【図表3-15 併用型のコストシミュレーション】

既存施設は、同じ築年数でも劣化状況がそれぞれ異なるため、築年が古く、劣化も進んでいる施設は長寿命化改修して90年使用するよりも、建て替える方がコストメリットが図れる場合もある。

この場合、今後50年間で総額4,903億円、平均すると毎年98億円の建替え・改修費が必要となり、全体事業費は長寿命化型とあまり変わらないが、建替えや改修時期の集中は緩和できる。このため、第1案 建替え型、第2案 長寿命化型との比較により、コスト縮減と平準化の効果が見込める第3案 併用型を整備の方向性とする。ただし、直近11年の施設整備の実績額(37億円/年)とは依然かい離があるため(約2.6倍)、さらなるコスト削減が必要となる。

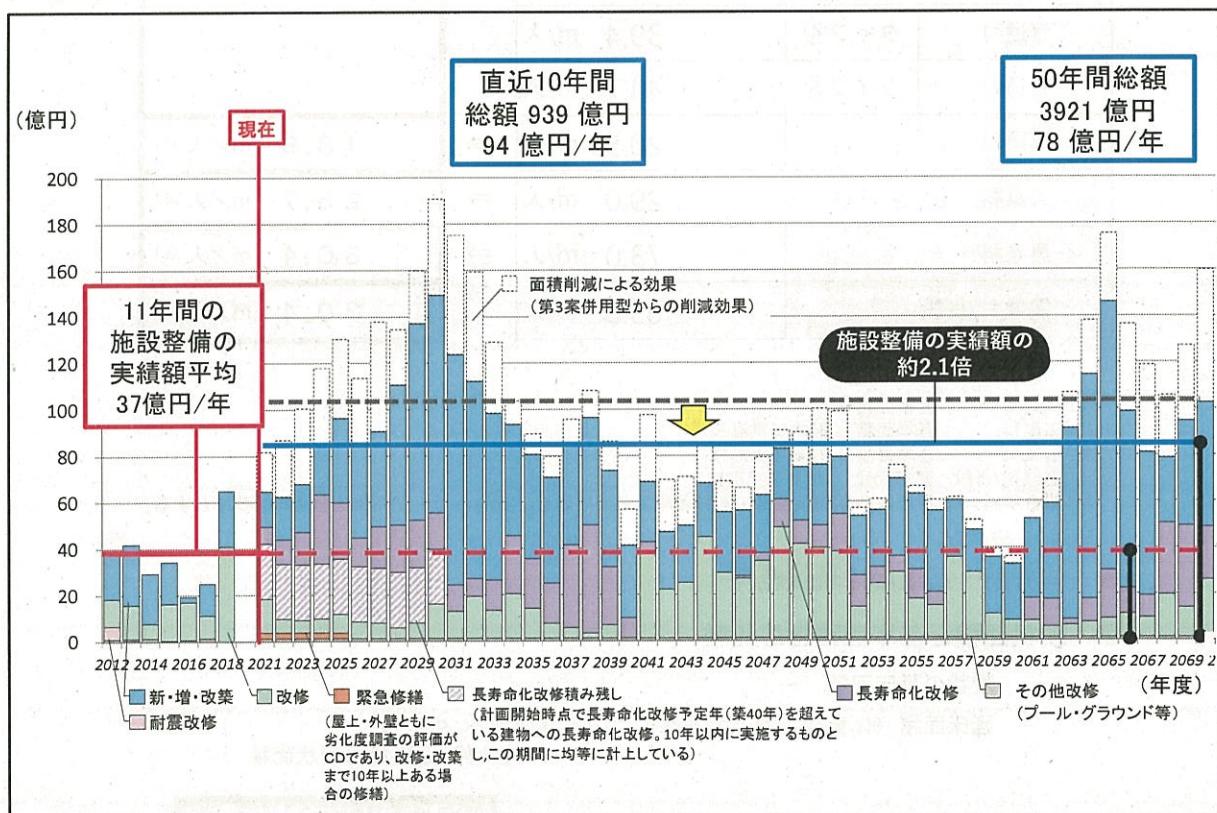
【図表3-19 第4案 適正ボリュームに改善した場合のコストシミュレーション】

しかしながら、直近11年の実績額（37億円/年）とはまだかい離がある。このため、さらに施設の活用実態に対応した有効活用や教室の兼用等、運営面からの改善を図るなど、あらゆる方法を検討し、コストの削減を図りつつ、学習環境の向上を進める必要がある。

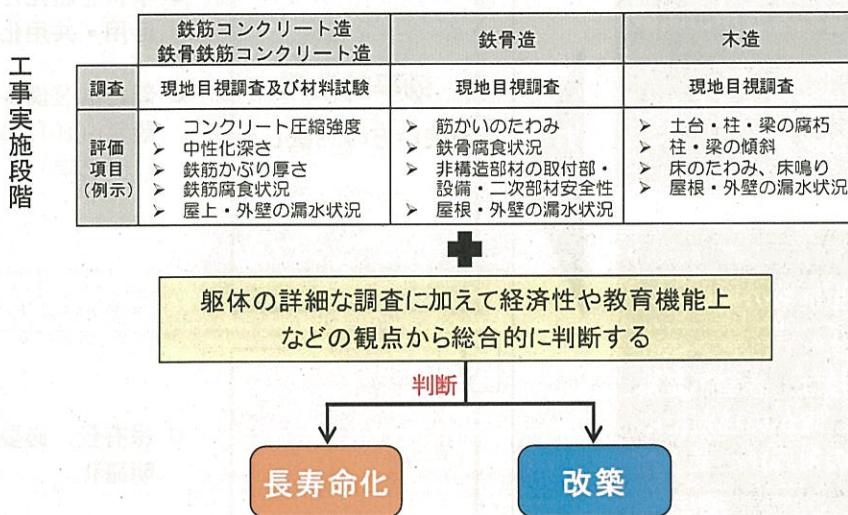
【図表4-2 今後必要となる構造躯体の詳細な調査】

ただし、本プランでの耐震診断結果を用いた評価は圧縮強度等の限られた情報による評価であり、また、中性化深さや鉄筋の腐食度は経年により進行するため、耐震診断が10年以上前であれば、工事実施時に耐力度調査に準じた構造躯体の詳細な調査を行う。

また、鉄骨造の場合には、建物の経年に伴う構造部材の劣化と非構造部材等の劣化が問題となるため、耐力度調査を行い長寿命化の可否を判断する。

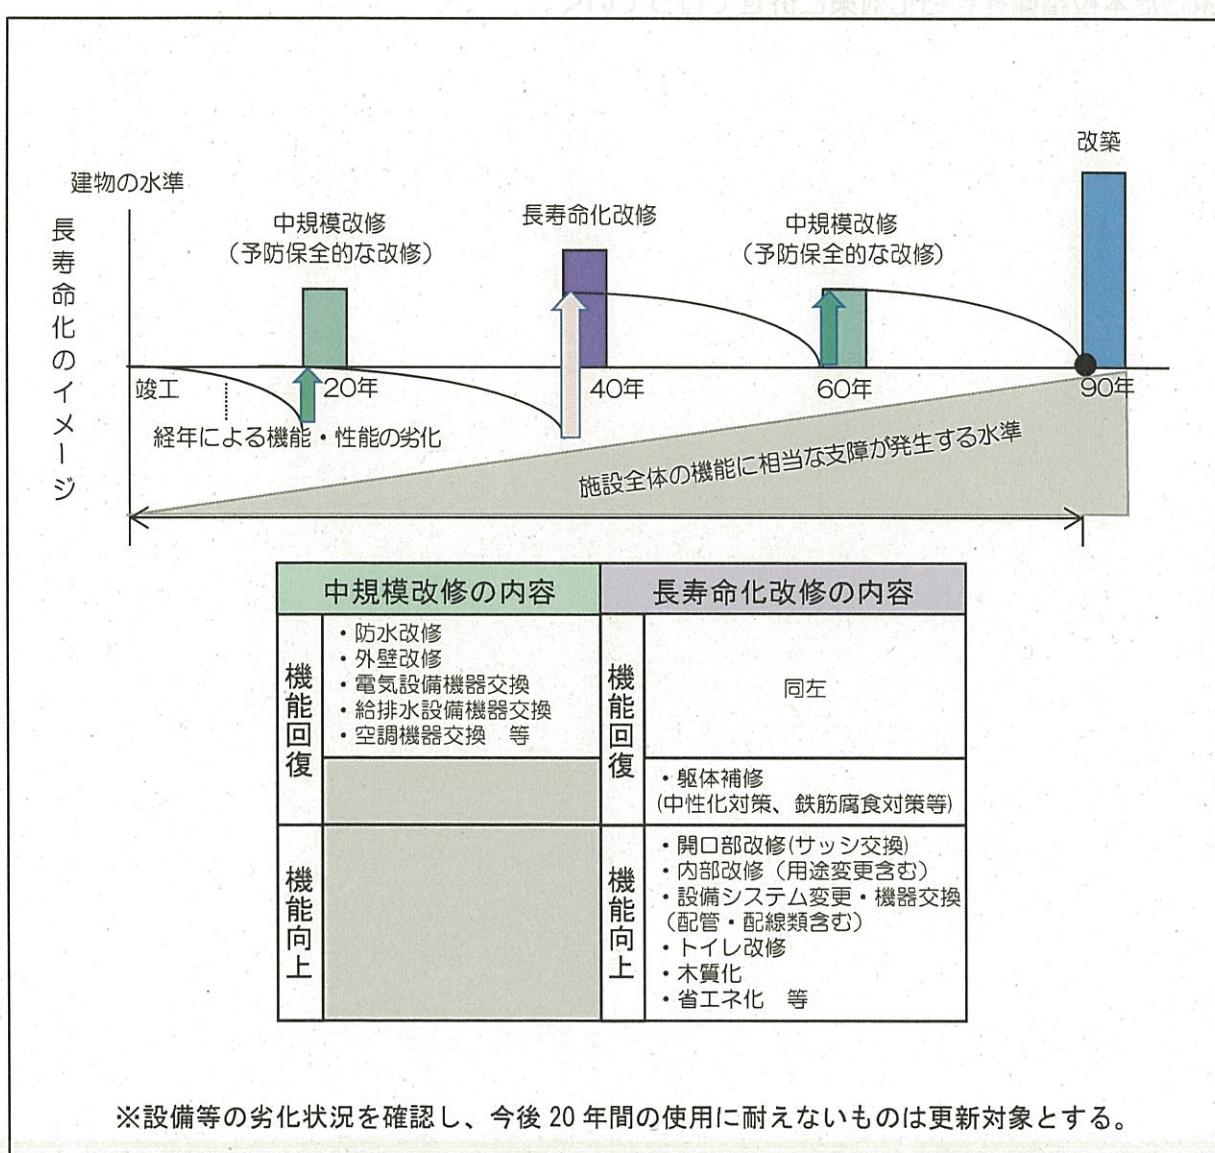
【図表4-3 長寿命化のイメージと改修のサイクル】

長寿命化の場合は、築20・60年で中規模改修、築40年で長寿命化改修を行い、90年で建替える。

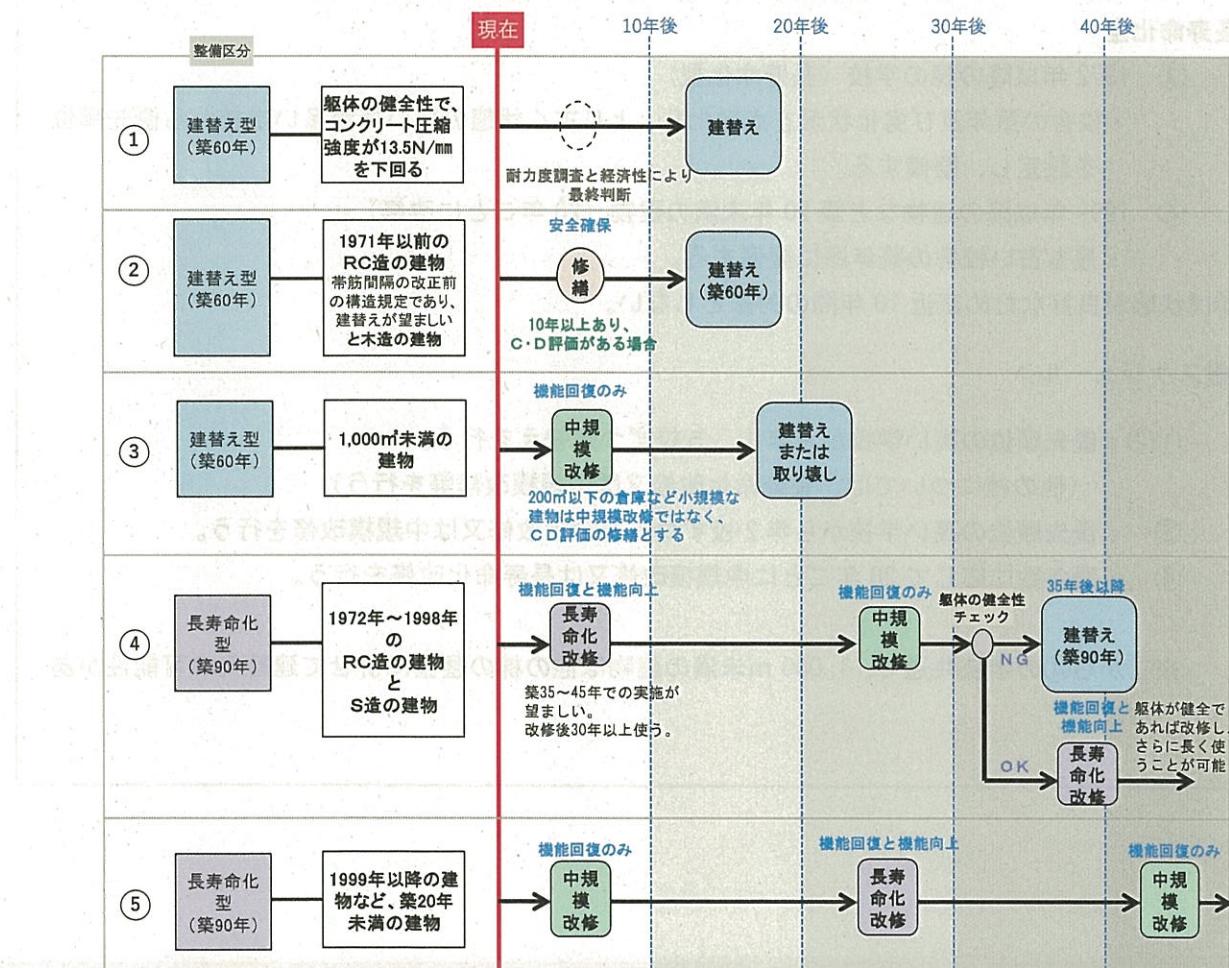
【図表5-2 建物の実態に応じた施設整備の考え方】

※3 長寿命化型：現在の建築基準同等の躯体であり、長寿命化改修が可能な建物。目標使用年数を築90年とするが、躯体の健全性が保たれていれば、さらに長く使うことも検討する。

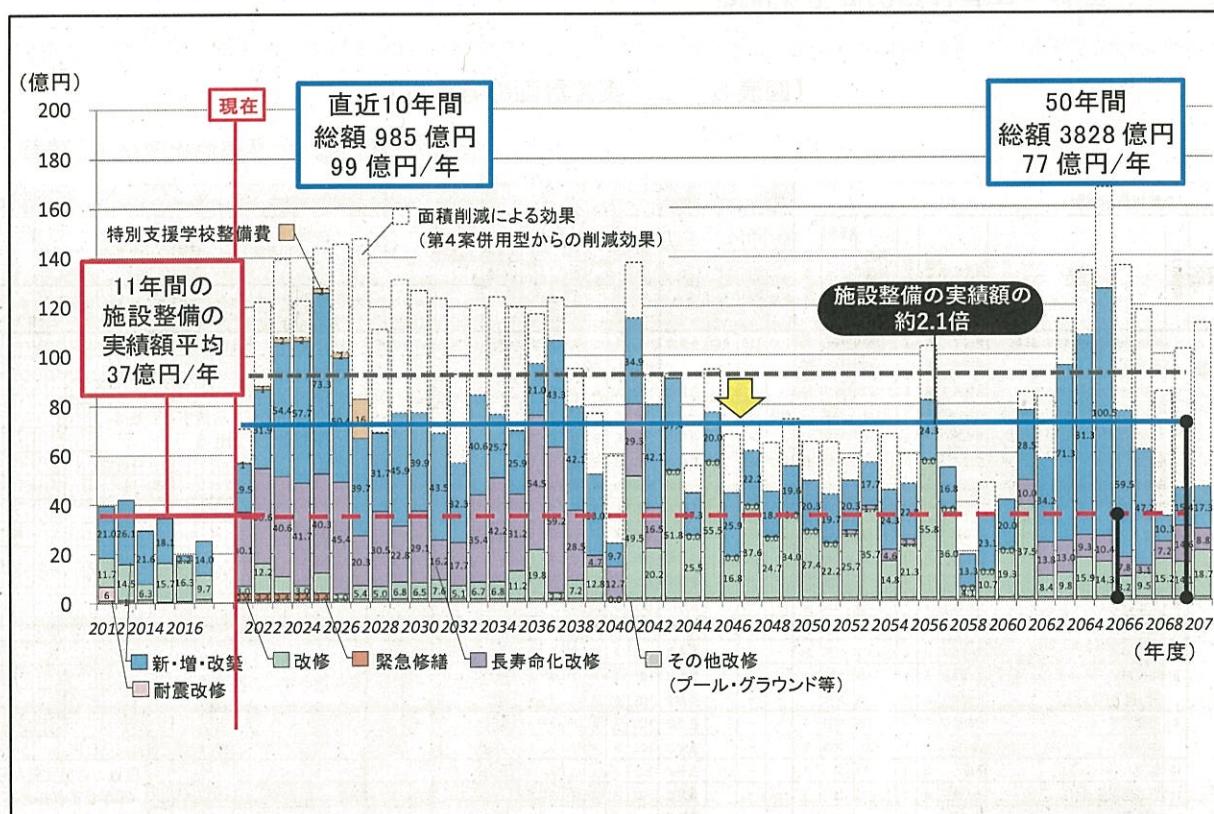
【図表 5－4 総量適正化を図り、年 3.5 校整備を実施した場合】

この場合、今後 50 年間の総額で 3,828 億円、平均すると毎年 77 億円の建替え・改修費が必要となる。優先順位に基づき整備したことでのコストの平準化が見込め、また適正ボリュームに面積を削減することで第3案 併用型と比較して 21% の削減効果が期待できる。しかし、依然としてこれまでの施設整備の実績額（37 億円／年）に比べ倍以上のコスト増が必要となるため、今後、施設の有効活用を図るなどあらゆる手段を検討し、施設の整備レベルの維持・向上と合わせ、更なるコストの削減を図っていく必要がある。

年3.5校整備していく場合のコストは、今後50年間で3,828億円（77億円／年）となる。

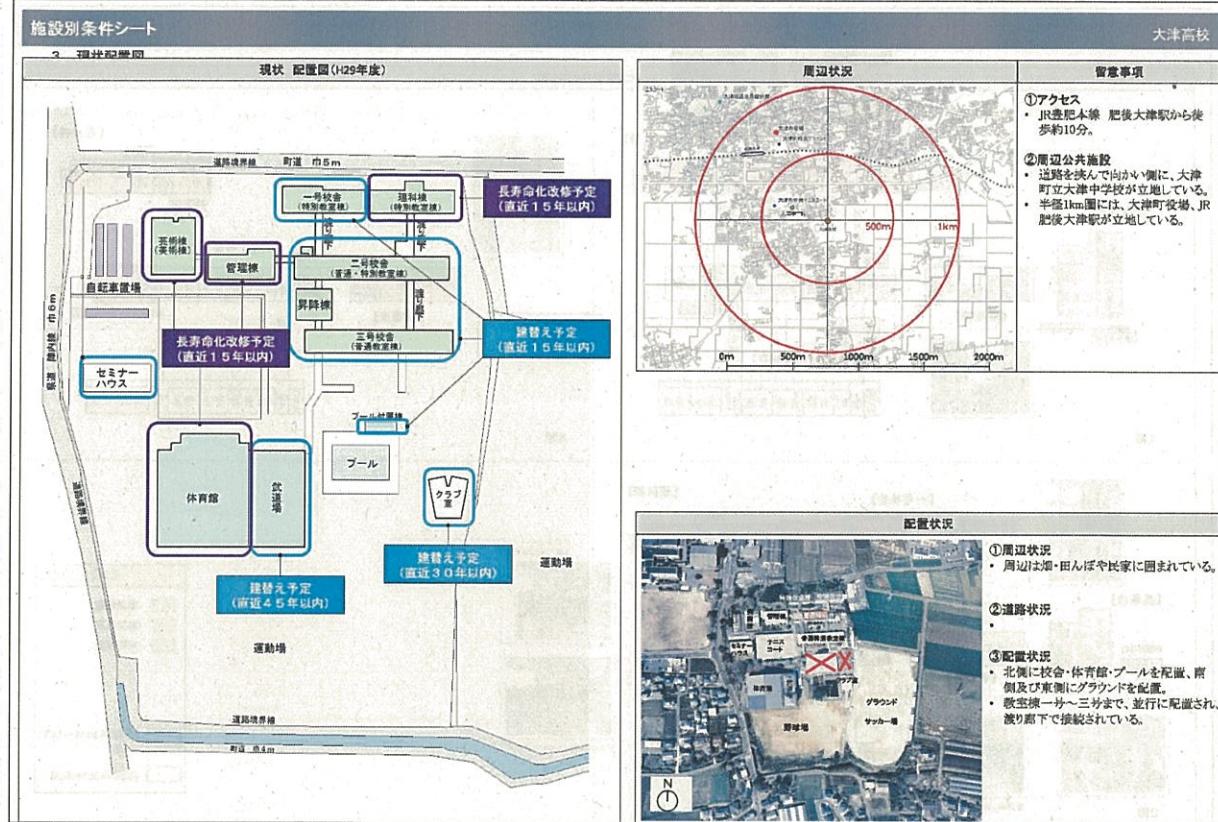
●現状把握<配置図、周辺図>

「現状把握<配置図、周辺図>」では、現状の施設配置の状況を整理する。

左図の“現状 配置図”では、現在の敷地形状や接道状況、敷地に対する校舎など各棟の配置関係を示しており、併せて今後の更新計画を図示している。

右図の“周辺状況”では、当該校を中心として、周辺の主な公共施設や道路網を示し、“配置状況”は、航空写真で周辺環境を掲載している。

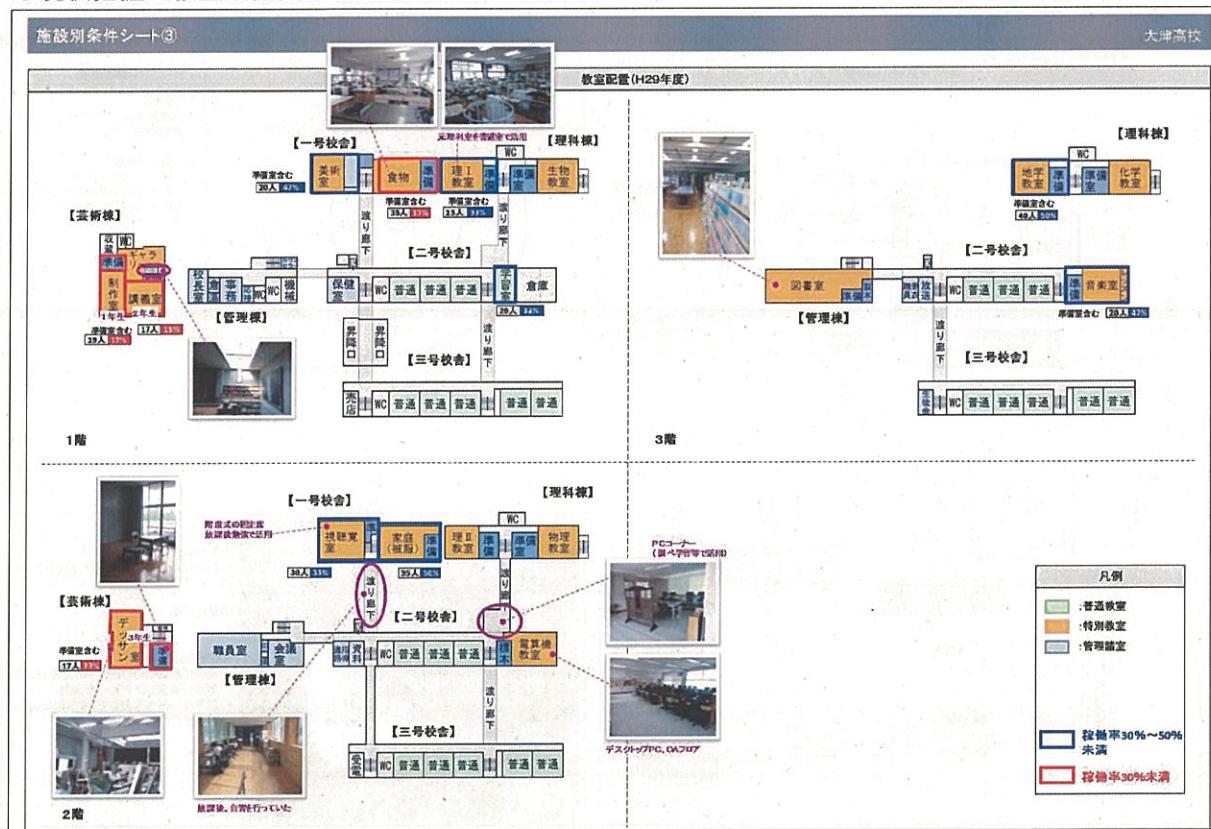
●現状把握<教室配置図>

「現状把握<教室配置図>」では、現状の棟ごとの教室配置の状況を整理する。各階ごと・棟ごとに、普通教室を緑、特別教室をオレンジ、管理諸室を薄紫で整理し、現地調査結果として写真や活用状況を追加する。

また、2018年度に各学校を対象に「教室の活用実態調査」を実施し、最大の利用可能時間数と実際の活用時間から各教室の稼働率を算出している。その結果、特に稼働率の低い教室を青枠・赤枠で図示し、より有効活用が必要な教室を明確化する。

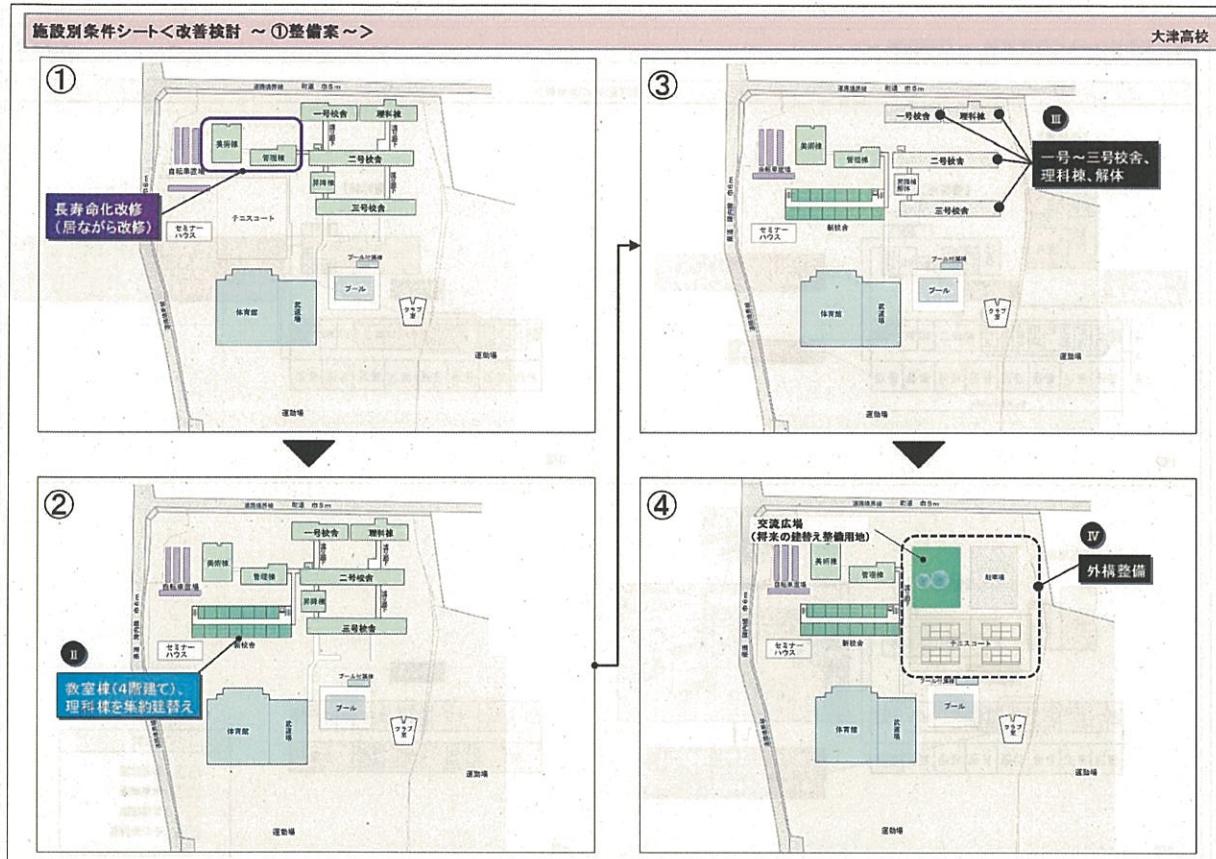
●改善案<整備案>

「改善検討<①整備案>」では、整備工程を段階的に整理する。

- ①段階では、まず、美術棟と管理棟の長寿命化改修を実施する。
- ②段階では、現在のテニスコートの位置に新校舎として現在の一号校舎～三号校舎、理科棟までの4棟を「教室棟（4階建て）」に集約建替えする。建替え期間中は、工事エリアを明確に区分し生徒の安全性を確保しながら、既存校舎で授業等の学校活動を行い、更新のための仮設校舎等は設けない整備とする。
- ③段階では、新校舎の建設及び引っ越しが完了したところで、既存校舎を解体・撤去する。
- ④段階では、撤去後の跡地の外構整備を行う。一部は交流広場として整備し日常的に生徒に開放できる緑豊かな空間を整備するが、将来的には美術棟や管理棟の建替え整備用地としても活用することを想定する。そのほか、テニスコートや駐車場を整備する。

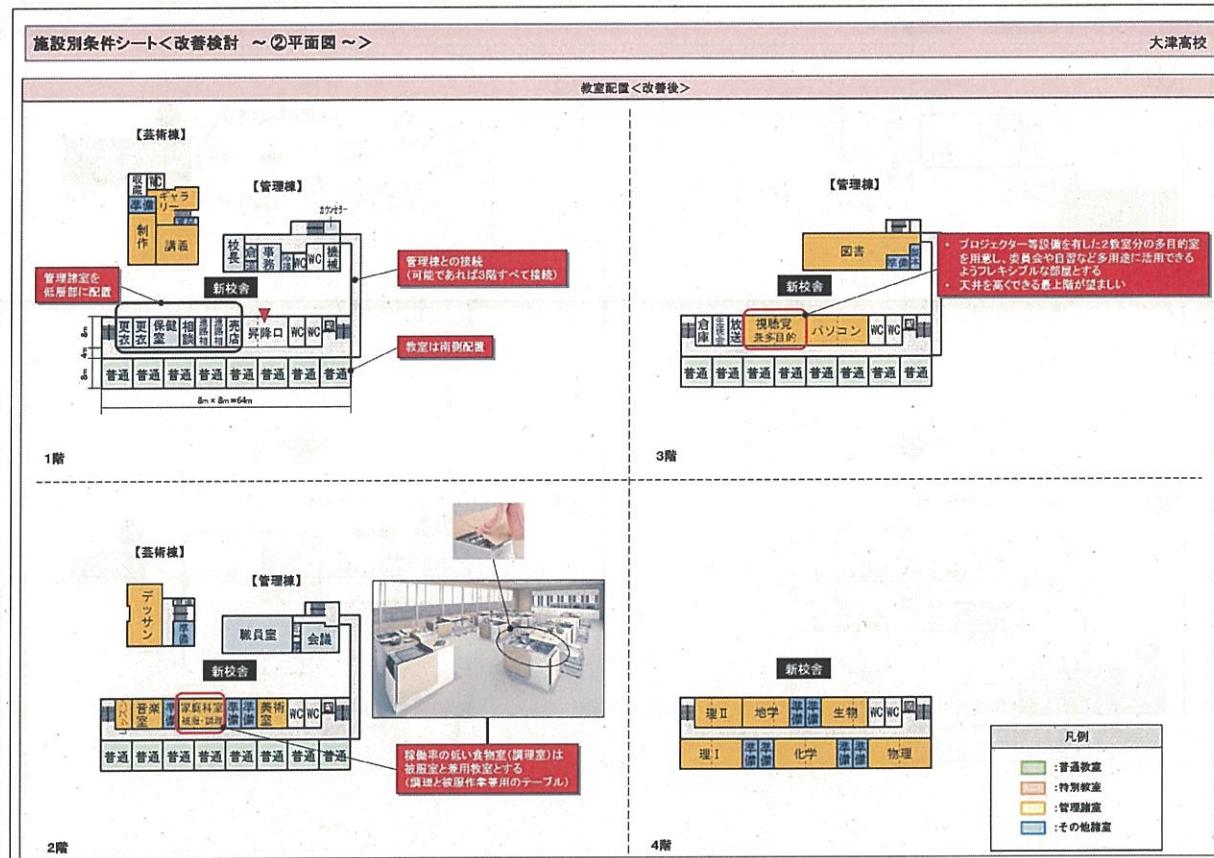
●改善案<教室配置図>

「改善案<教室配置図>」では、改善後の新校舎の教室配置の状況を示す。

新校舎の低層部に管理諸室（保健室・相談室等）を配置し、管理棟との連携を図りやすくする。既存で稼働率の低かった食物室（調理室）は、新校舎では調理と被服作業兼用テーブルを採用するなど被服室との兼用教室とし、教室の有効活用を図る。
