萩原堤防(深掘れ対策 施工イメージ)

深掘れ対策工イメージ図

中流部の改修状況

人吉地区のこれまでの洪水対策

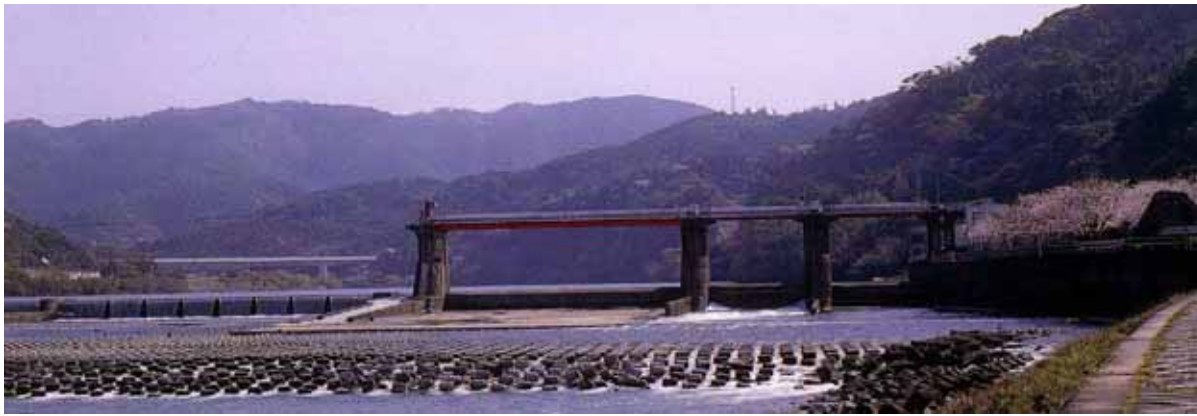
下流部における水利用(遙拝堰)

遙拝堰は八代平野の農業用水及び工業用水の取入れ口として造られた堰です。

現在の遙拝堰は昭和44年に竣工しています。

遙拝堰から取水された球磨川の水は、八代平野の農業用水、工業用水の他、流域外の天草地区における水道用水として広く利用されています。

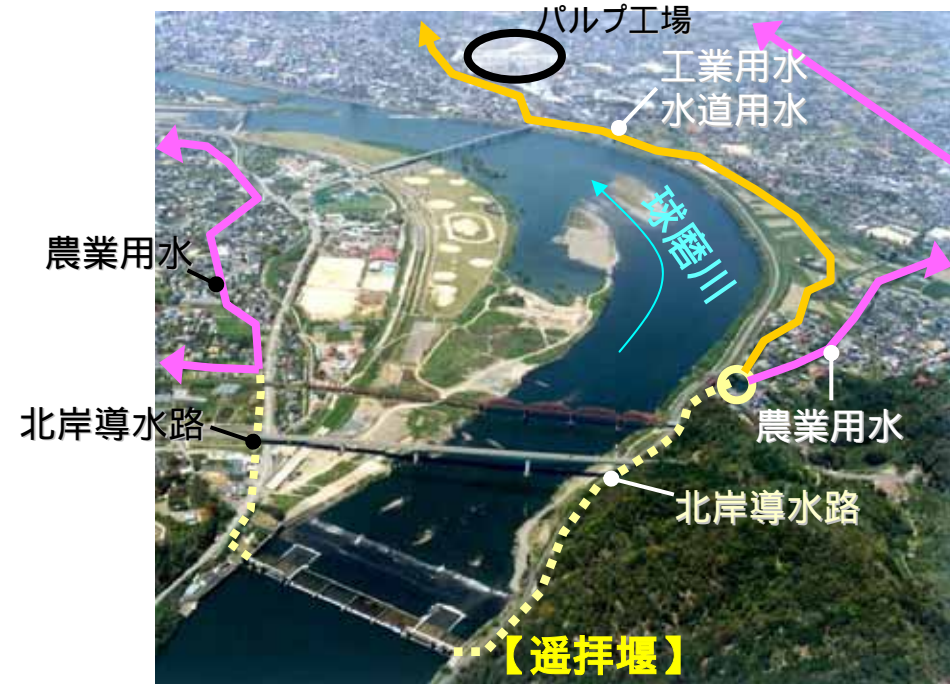
遙拝堰付近の河川環境

遙拝堰直下地点は鮎の良好な産卵場を形成

良好な産卵場である瀬の消失

上下流の連続性が喪失

砂利採取等による堰下流の河床低下

- ・過去の砂利採取等により失われた瀬・淵の再生
- ・水・物質・生物の縦断的連続性を確保（既設魚道の改良等）

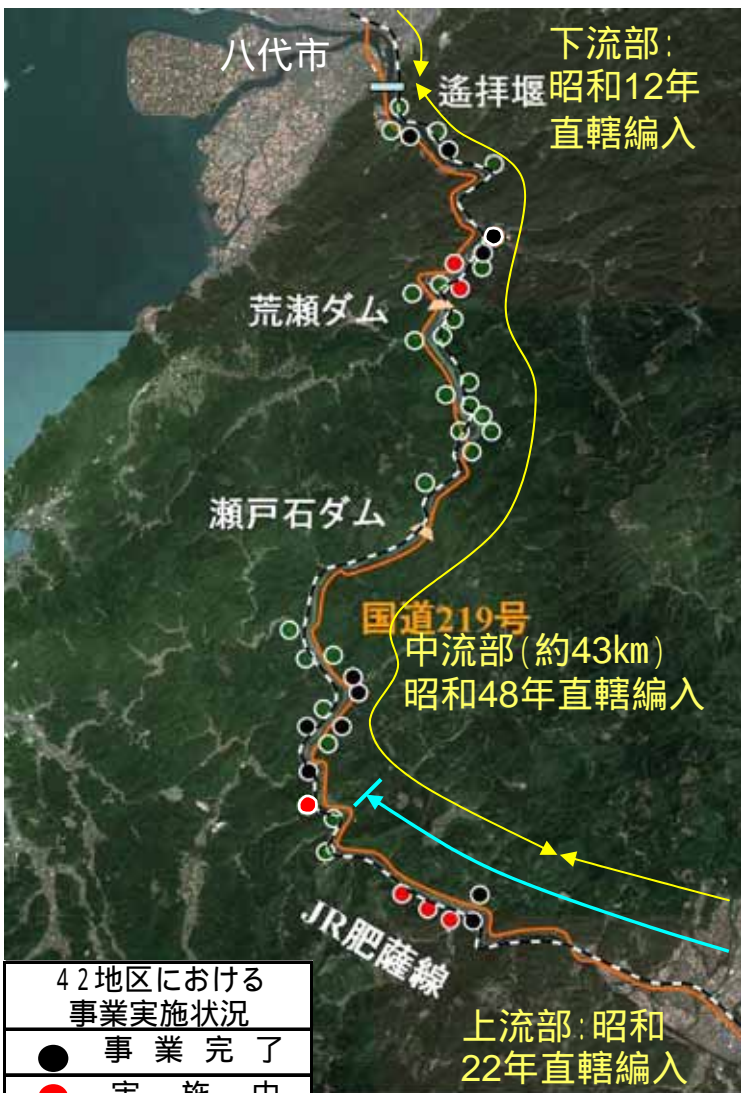
42地区における事業実施状況

- 事業完了
- 実施中
- 未改修

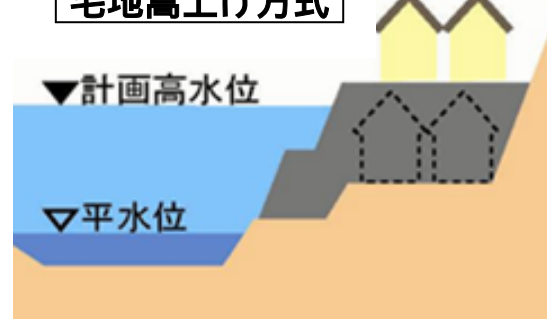
宅地嵩上げ方式

家屋の移転が生じず、地区の存続が可能。但し、地区内家屋全ての同意が必要となる手法。

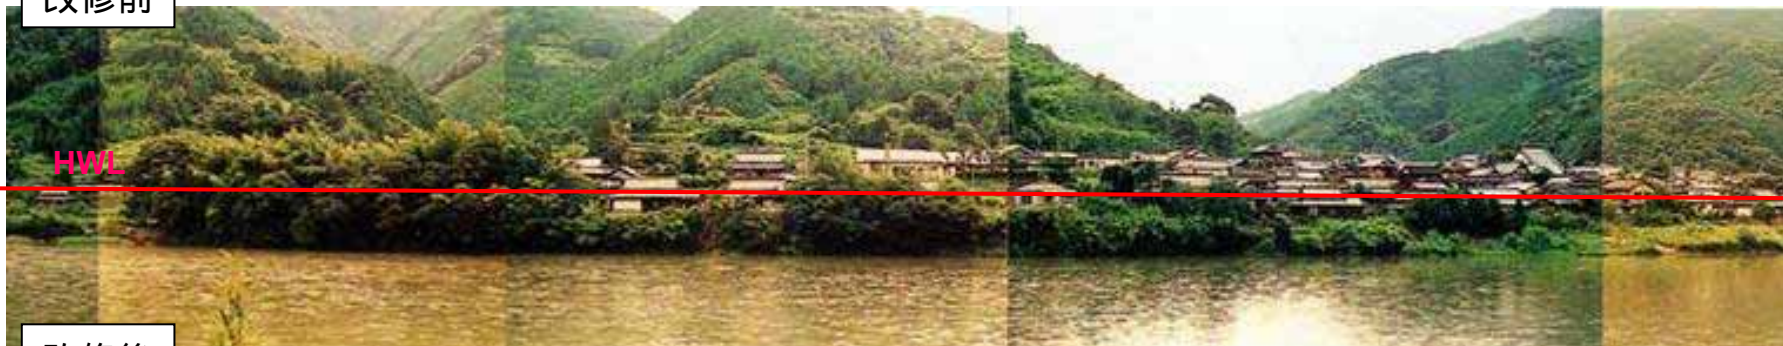
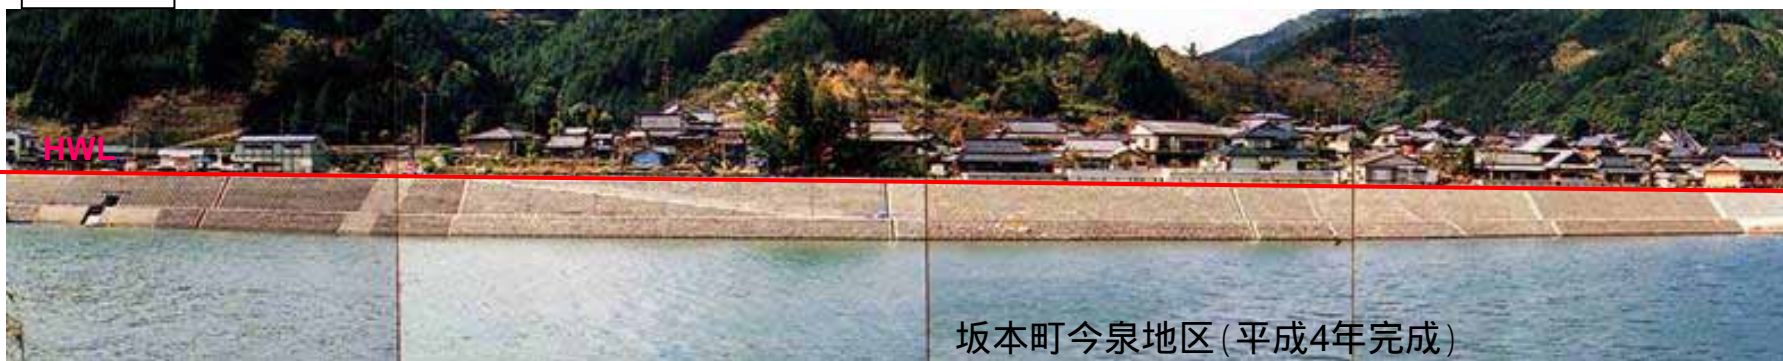
坂本町今泉地区(平成4年完成)

宅地嵩上げ方式

改修前

改修後

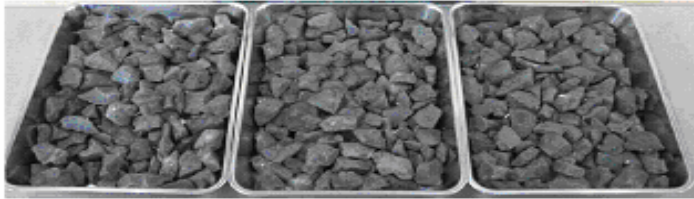
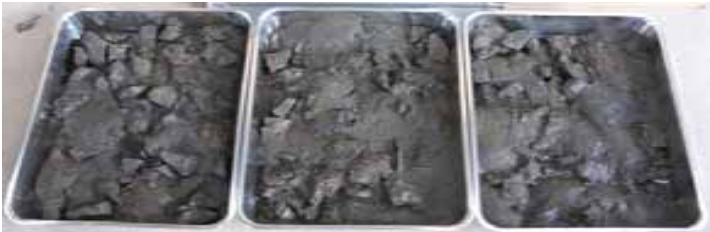
スレーキング(乾湿繰り返し)試験

試験前

乾湿1回後

乾湿5回繰り返し後

原形をとどめなくなってしまう

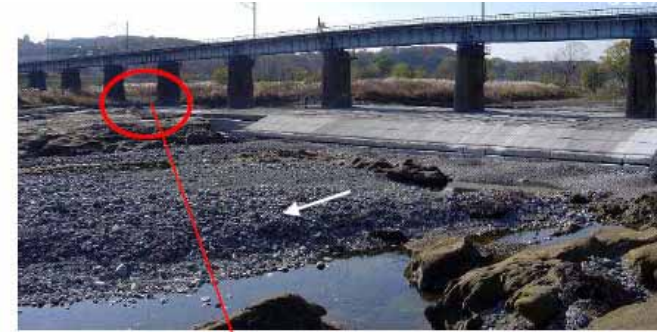
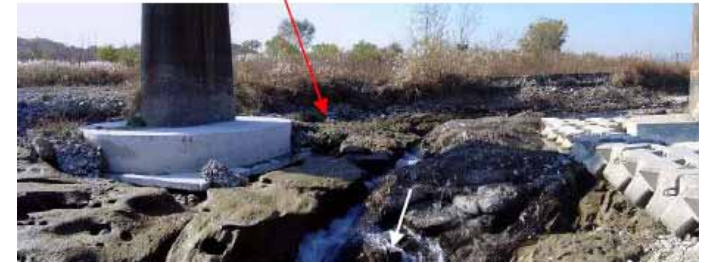
橋脚基礎部が洗掘された多摩川水系浅川の事例

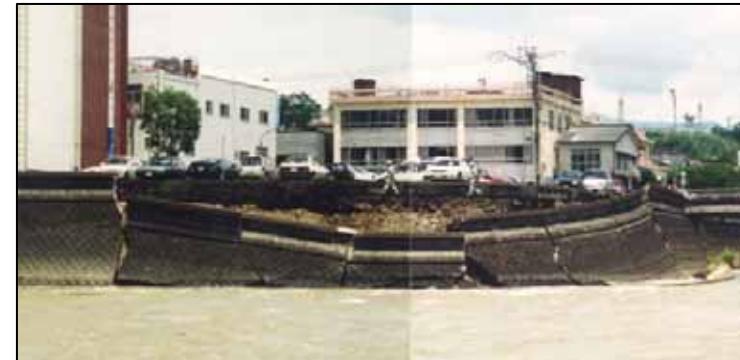
基礎洗掘により護岸が崩壊した球磨川の事例
(山田川合流点(H8.7.3~8の出水後))
軟岩の人吉層が洗掘された場合でも同様の崩壊が発生する可能性がある。

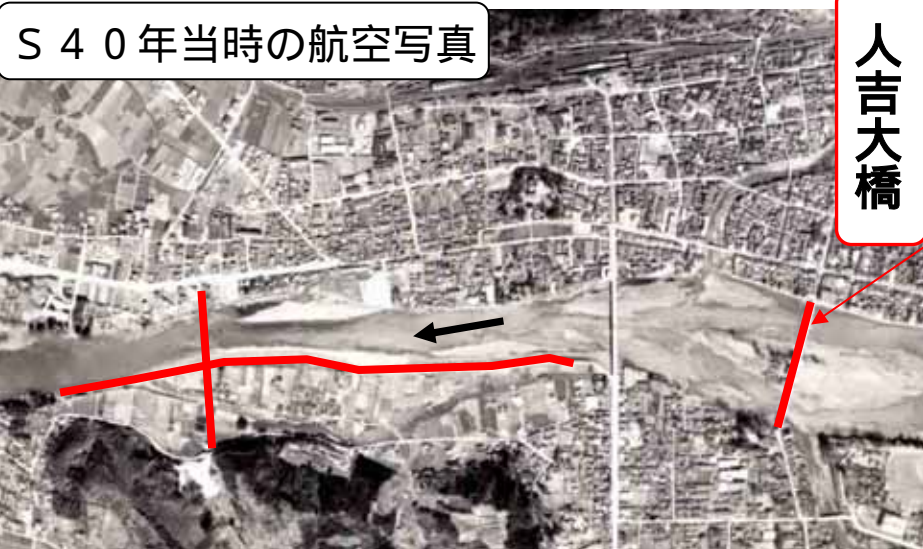
S 4 0 年当時の航空写真

矢黒地区の引堤

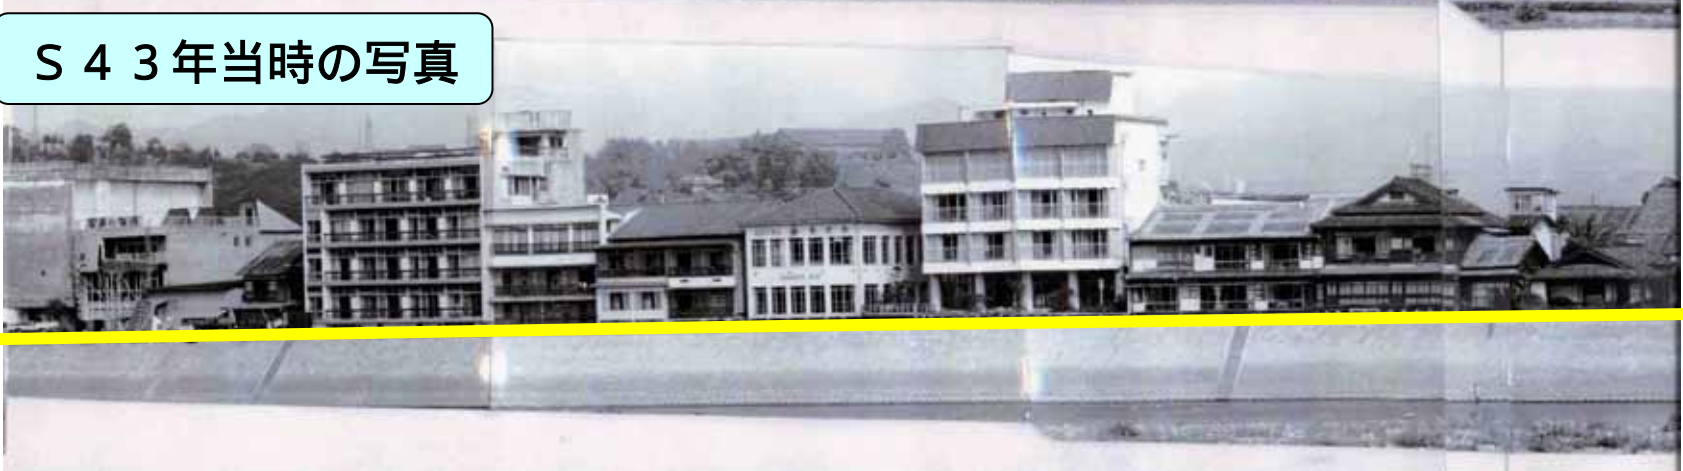
パラペット方式を採用

S 3 8 年当時の写真

S 4 3 年当時の写真
