河川の上下流方向の連続性確保に向けた取り組み

横断工作物による上下流分断の影響解消への取り組み

自然環境と調和した川づくりの取り組み

球磨川水系

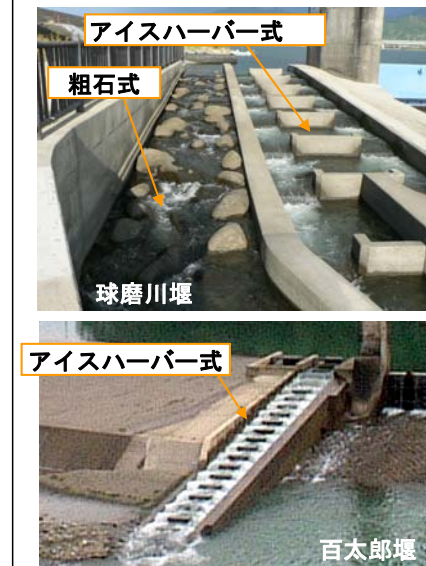
魚道の設置状況

施設名	距離標	延長	入口～出口の高低差	魚道の設置状況
新前川堰	4k880	約58m	約4m	アイスハーバー式及び粗石式 平成7年度改築
球磨川堰	6k000	約63m	約4m	アイスハーバー式及び粗石式 平成10年度改築
遙拝堰	9k000	約30m	約3m	階段式 昭和48年度新設
荒瀬ダム	19k900	約335m	約16m	アイスハーバー式 平成10年度新設
瀬戸石ダム	28k860	約393m	約17m	アイスハーバー式 平成13年度新設
石坂堰	78k320	約26m	約2m	アイスハーバー式 平成12年度改築
鮎之瀬堰	85k240	約20m	約2m	アイスハーバー式 平成12年度新設
百太郎堰	86k250	約48m	約5m	アイスハーバー式 平成12年度改築

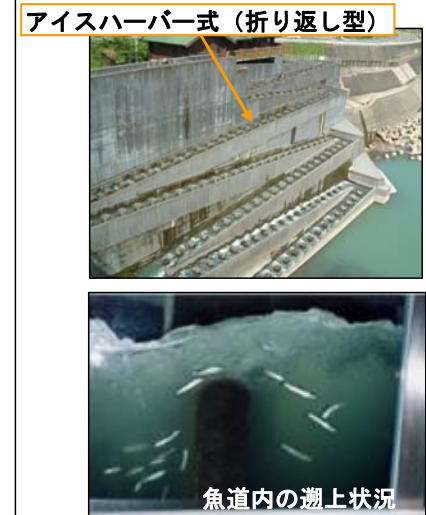
荒瀬ダムの魚道と魚道内の遡上状況

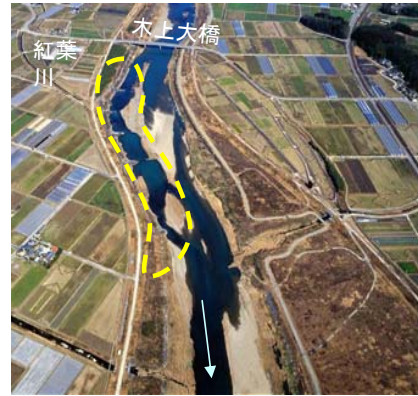
代表事例：梅木地区	施工年度：平成8年度	調査年度：平成15年度 (施工後8年経過)	施工箇所： 球磨川 右岸 72/860~73/480
川づくりの目標			実施した工法
連続した水制による多様な河川空間の創出。また巨石水制とすることで、河岸の緑化、生物の生息・生育空間の創出に配慮。			巨石水制(透過) コンクリート根固めブロック

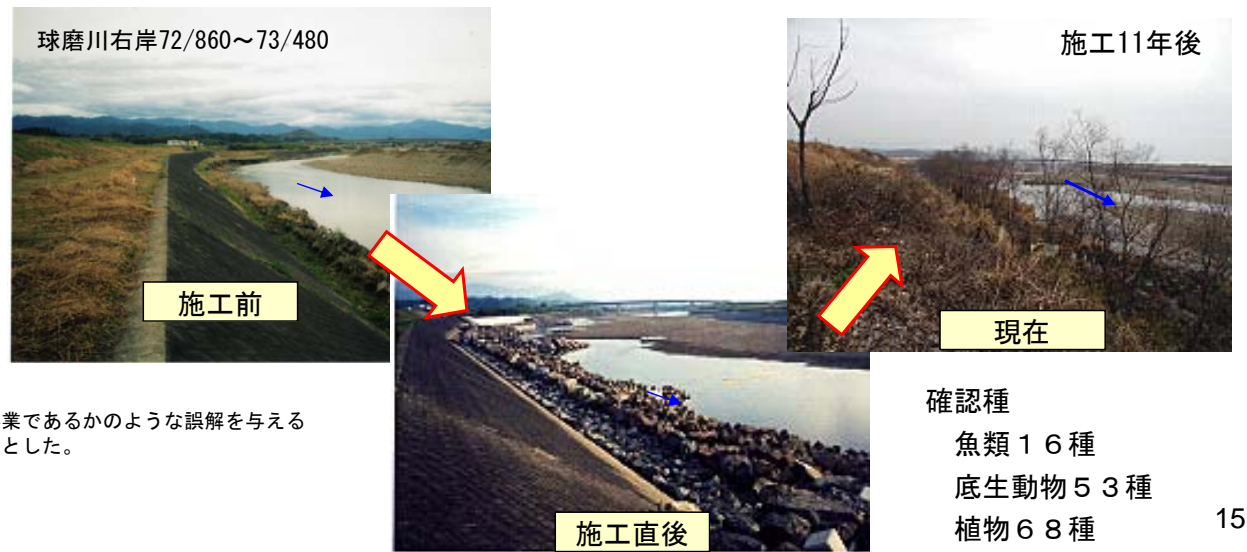
- 施工後5カ年経過した状況を把握。
- ・目指した目標及び結果と写真を整理
- 目指した目標の達成度
- 施工前・施工直後・現在の写真を整理
