4. 災害実態の把握

4.1 崩壊分布（暫定）

4.2 代表的な土砂移動現象発生箇所の状況

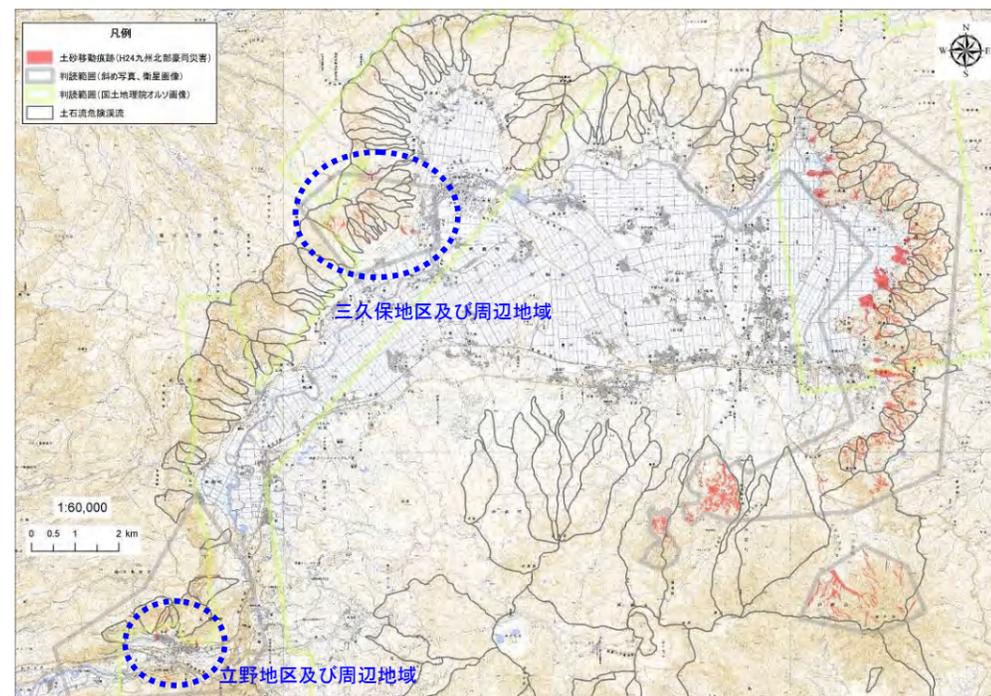
今回の災害における航空写真判読に基づく土砂移動痕跡分布図を図 4.1-1 に示す。なお、本判読図は、領域の一部（図中の判読範囲）のみを対象とした結果であり、判読範囲外において土砂移動が生じていないことを示すものではない。また、領域内の土砂移動実態については全域を対象とした判読を改めて実施し次回委員会で報告する予定である。

従って、崩壊範囲については現時点では暫定的な評価のみが可能であるものの、今回の災害では、阿蘇山外輪部東部においては約 10km の範囲に位置するほとんどの土石流危険渓流において崩壊や土石流が発生したこと、外輪部西部の阿蘇市三久保地区周辺地域及び南阿蘇村立野地区の周辺地域においても崩壊や土石流が発生したことが確認された。

図 4.1-1 平成 24 年九州北部豪雨災害による土砂移動痕跡位置図（暫定）

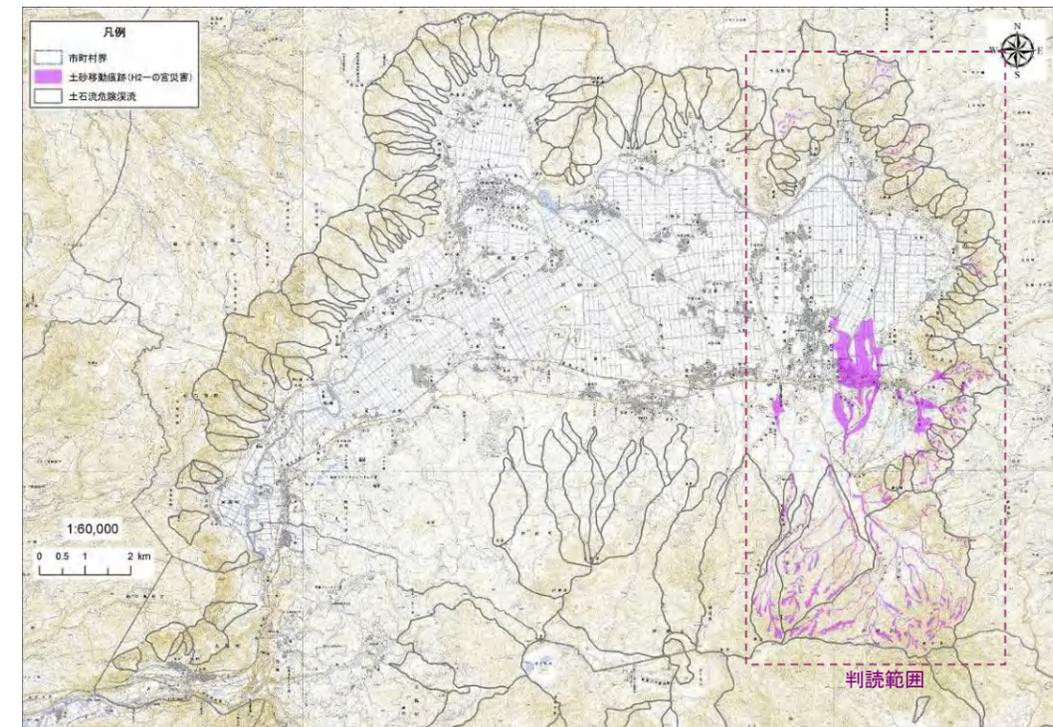
また、平成 2 年に発生した一の宮災害における崩壊・土石流の発生範囲を図 4.1-2 に、平成 2 年及び平成 24 年に発生した土石流の分布図を図 4.1-3 に示す。

図 4.1-2 平成 2 年一の宮災害時の土砂移動分布図

- ・ 平成 2 年災害の崩壊・土石流発生箇所の多くで平成 24 年にも災害が発生している
- ・ 平成 24 年災害では、平成 2 年災と比較して外輪部西部においても災害が発生している。
- ・ 平成 2 年災害では、市街地まで氾濫が及んでいるが、平成 24 年災害では、土石流の流下区間に概ね氾濫範囲がとどまっている。

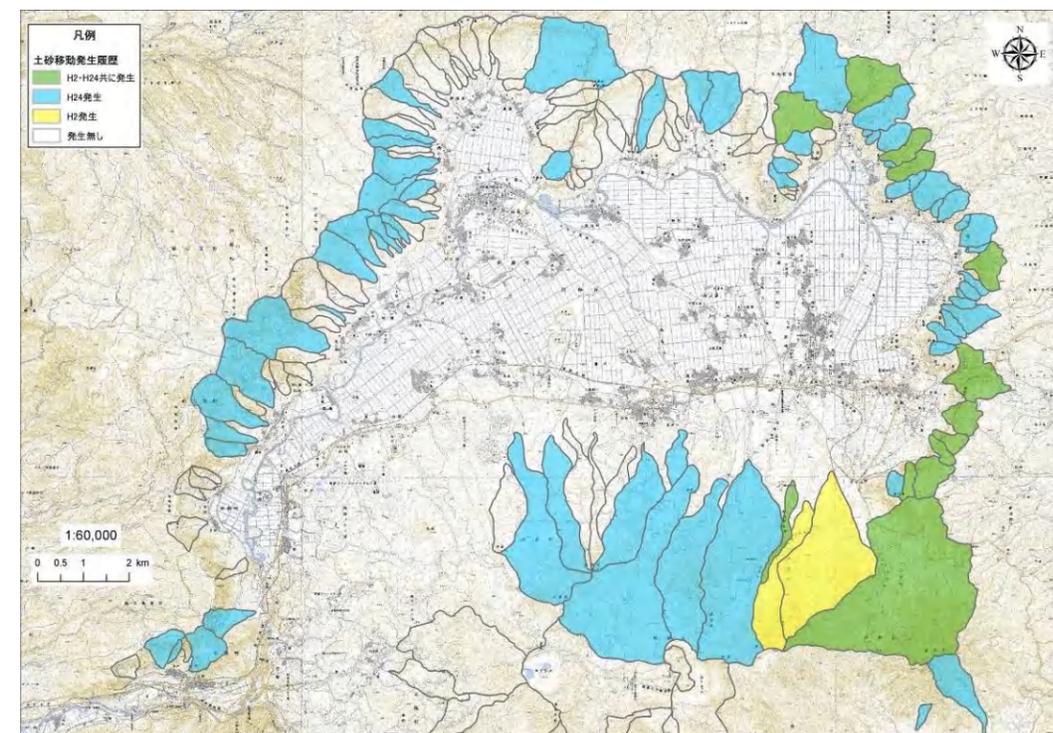
図 4.1-3 平成 2 年及び平成 24 年に発生した土石流流域分布図

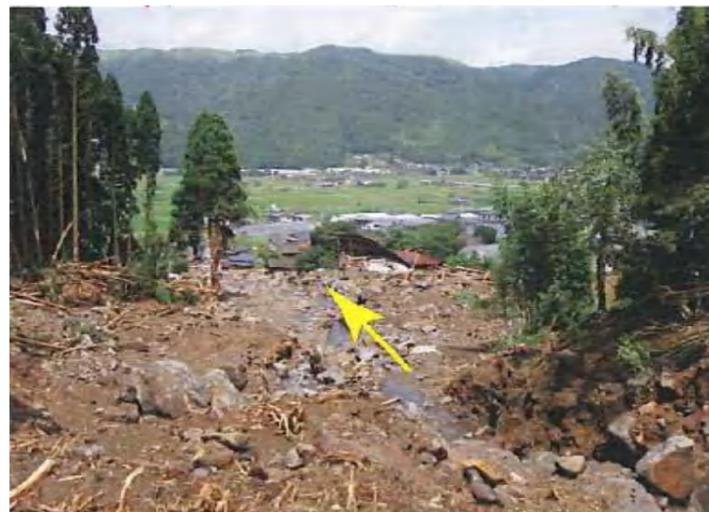
- ・ 林地を源頭部とする崩壊が発生した。
- ・ 多量の土砂・流木が土石流となり流下し、下流の集落を直撃し人的、物的被害が生じた。

写真. 土砂の堆積状況

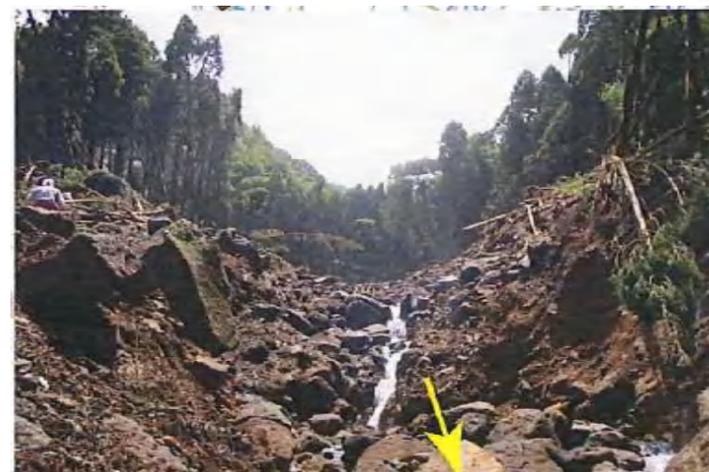
写真. 上流部の侵食状況

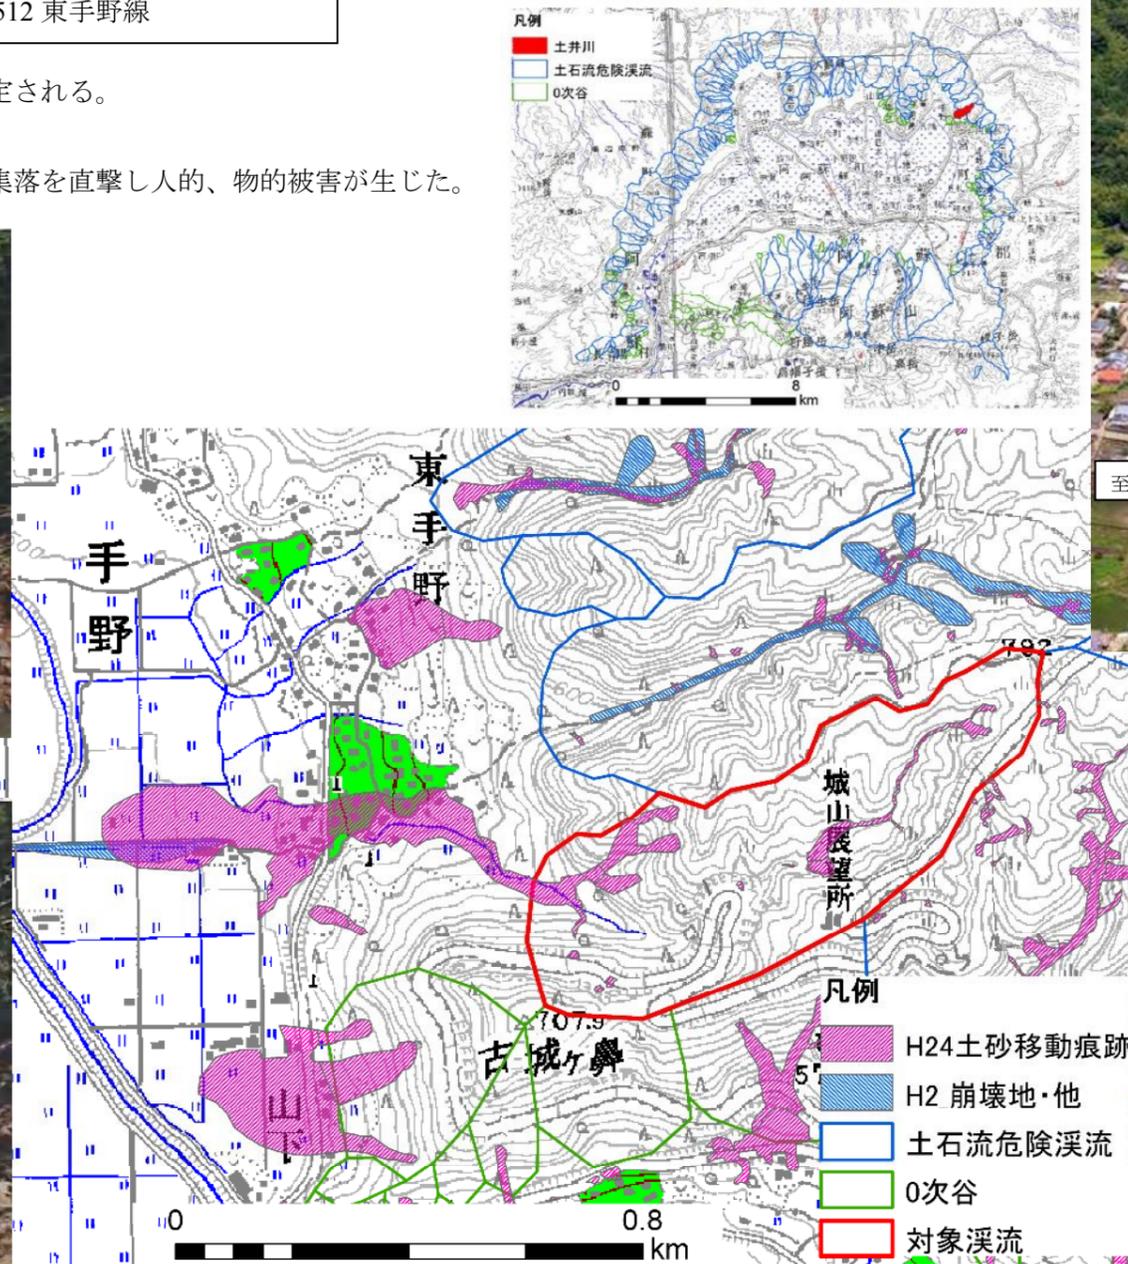
図 4.2-1 土井川平面図

① 阿蘇市 一の宮町 土井川 (土石流危険渓流 421-I-014) (流域面積: 0.35km²)

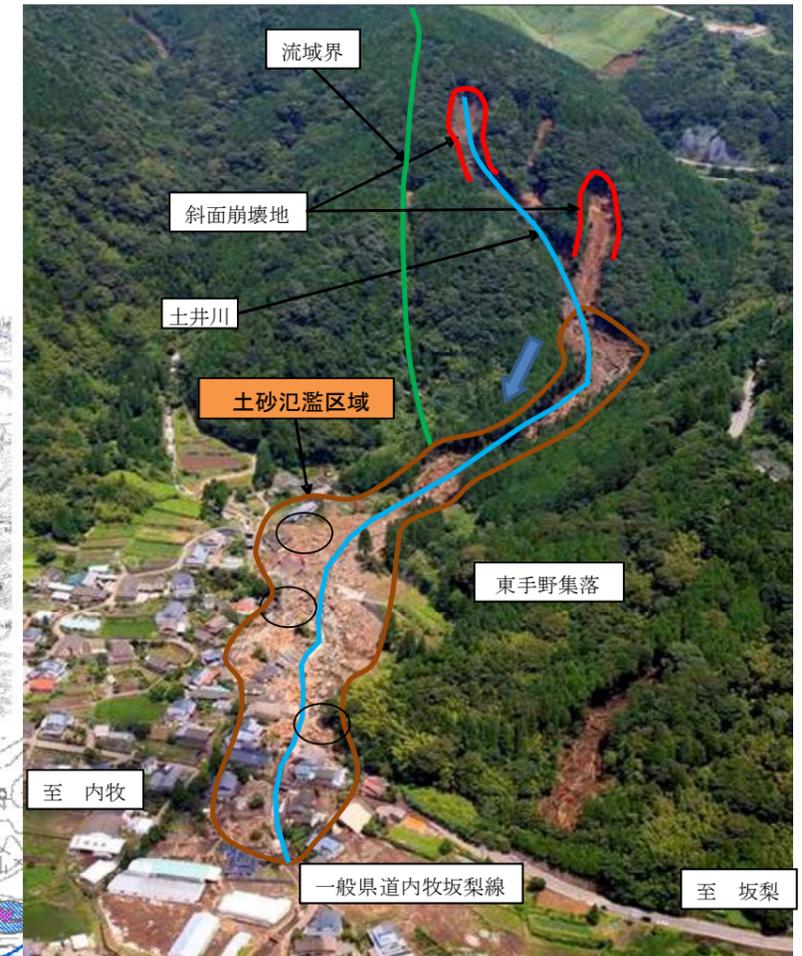
写真. 災害直後の状況

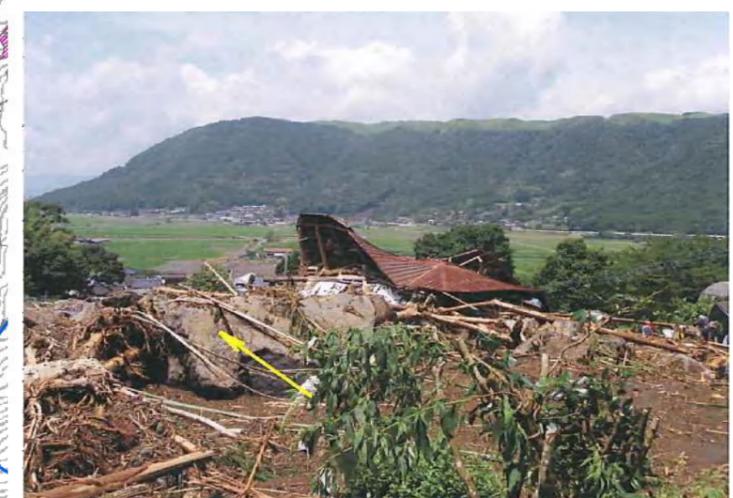
人家被害: 全壊12戸全壊、一部損壊5戸(速報値)

写真. 家屋の被害状況
