# 河川整備計画[県管理区間]の内容と効果 及び事業進捗の状況について

令和6年12月18日

熊本県

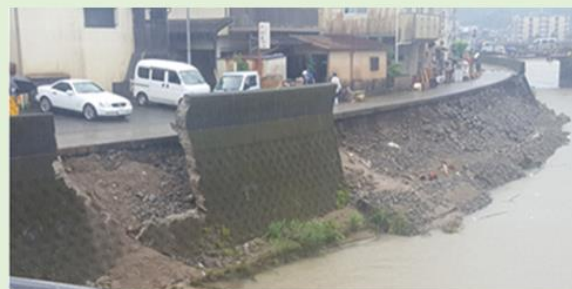
令和2年7月豪雨時の堤防護岸の崩壊状況

○市街地側に氾濫した水が山田川に戻る際に、水圧によりパラペット型堤防護岸が崩壊したものと推定。一般の方も利用されていた管理用通路が通行止めとなり復旧活動等にも支障

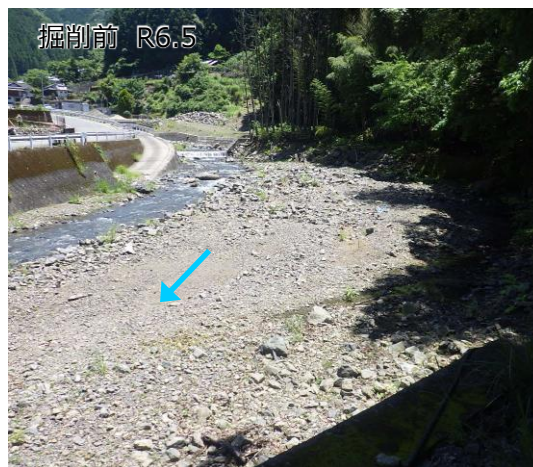
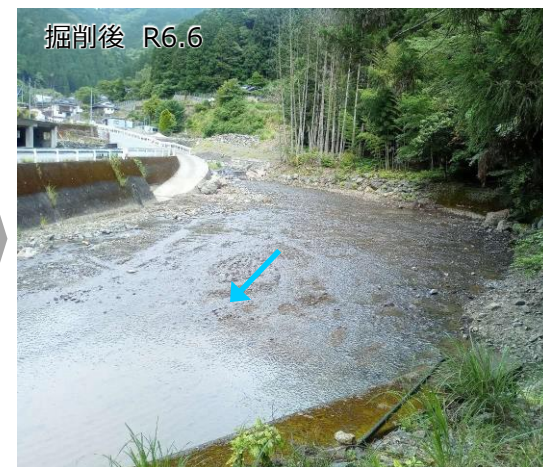
川内川 (球磨村神瀬内)

- 村内において、令和2年7月の出水から令和6年10月末までに、累計で約5,000m<sup>3</sup>の土砂を撤去。
- 川内川においては、令和6年度に約1,300m<sup>3</sup>の河道掘削を実施。
- 小川においては、令和6年度に約1,300m<sup>3</sup>の河道掘削を実施。

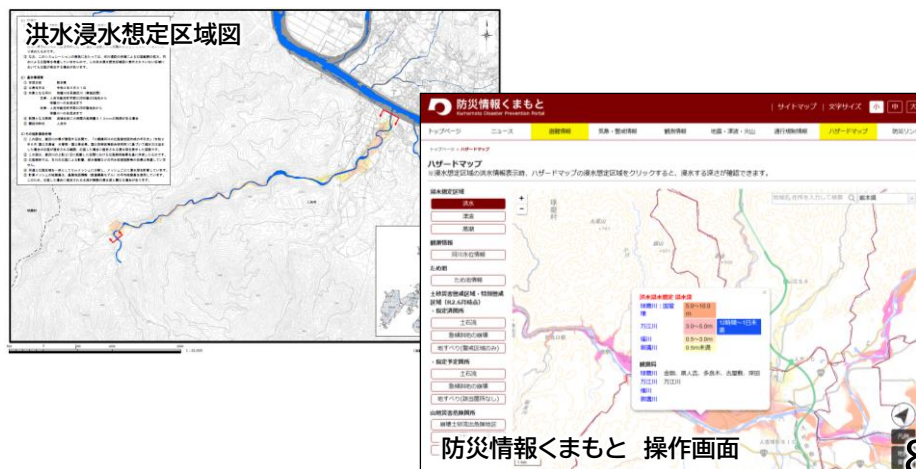
- 想定最大規模（概ね1/1000以上の確率）の降雨による洪水浸水想定区域について、周辺に住宅等の防護対象のある河川を対象とし、令和3年10月までに全ての河川を指定。
- 市町村では、県で作成した洪水浸水想定区域図に、洪水予報等の伝達方法や避難場所等の、洪水時における円滑かつ迅速な避難の確保を図るために必要な事項等を記載し、洪水ハザードマップが作成されている。
- 県ホームページ「防災情報くまもと」で、洪水浸水想定区域図をより分かりやすく閲覧できるよう、区域範囲や浸水深等をポップアップ表示する改修を実施。
