# ⑤菊陽観測井

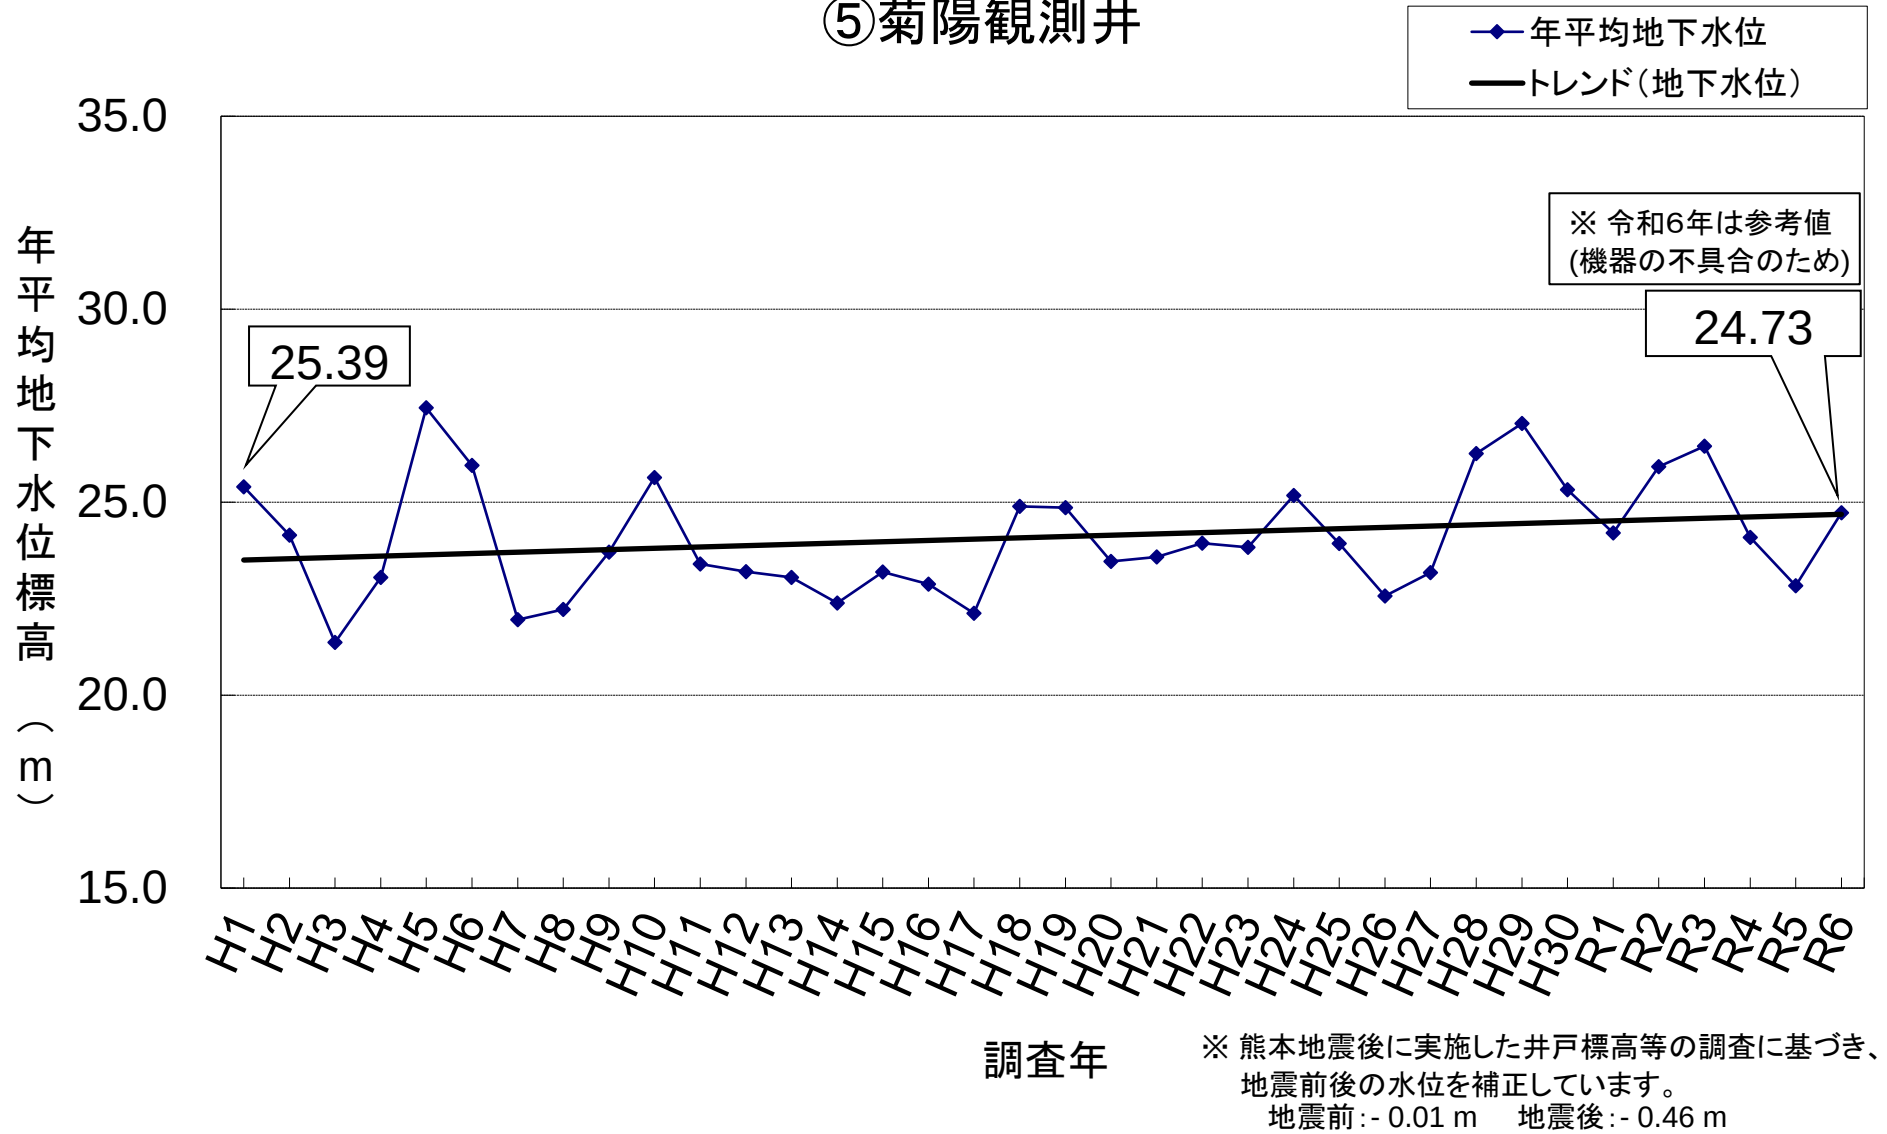
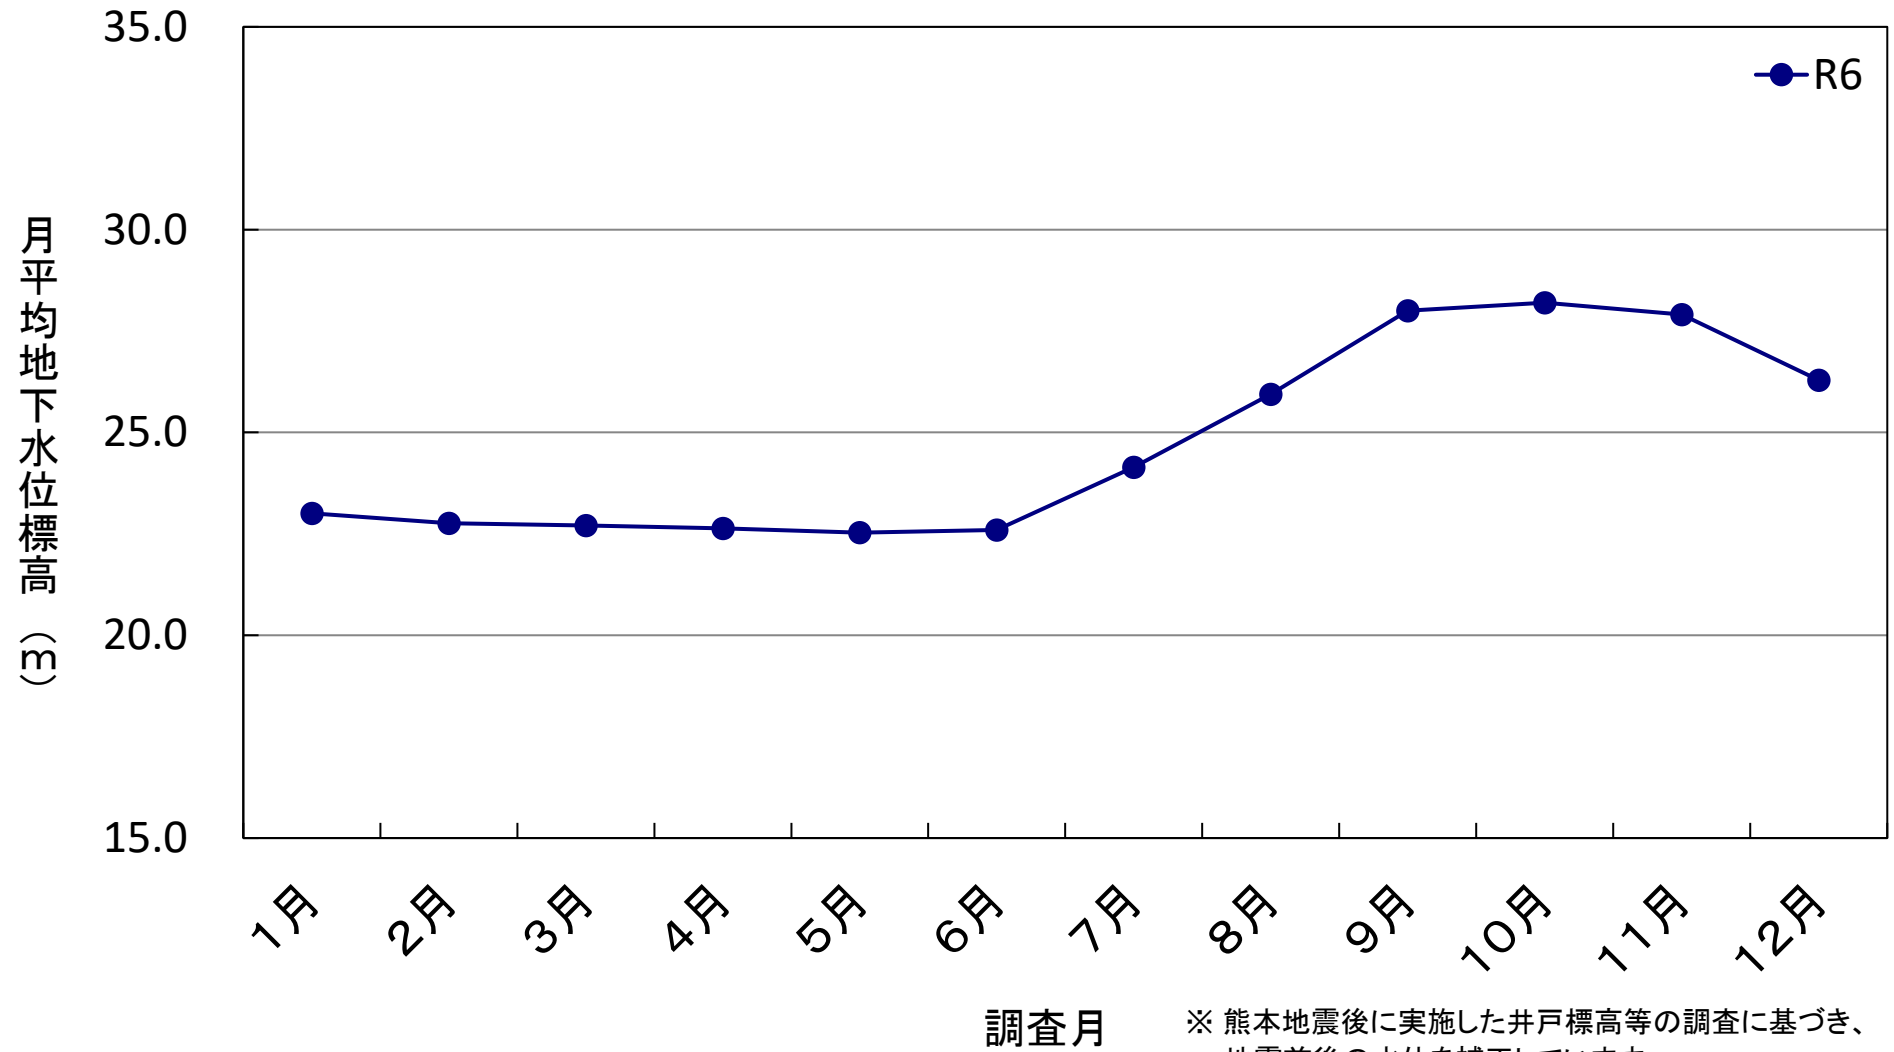
※ 熊本地震後に実施した井戸標高等の調査に基づき、  
地震前後の水位を補正しています。  
地震前:- 0.01 m 地震後:- 0.46 m
