# 令和2年7月豪雨 文化財復旧記録集

2025年

熊本県教育委員会

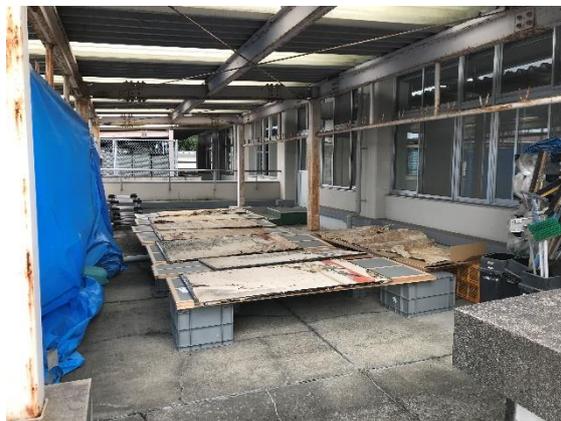
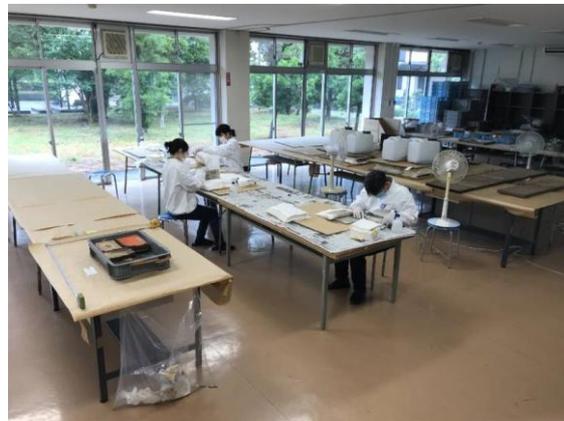
応急処置（襖の乾燥）

応急処置（古文書類の乾燥）

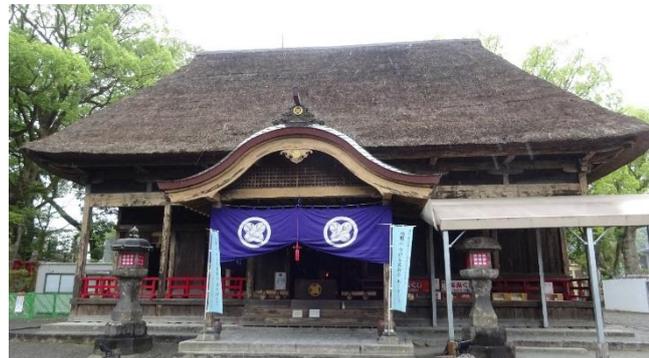
写真3-2 青井阿蘇神社拝殿（南から）

（令和2年7月6日・文化課）  
被災状況

（令和5年5月30日・文化課）  
復旧状況

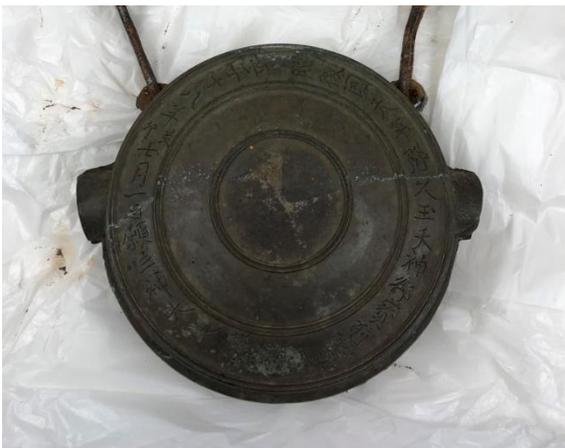
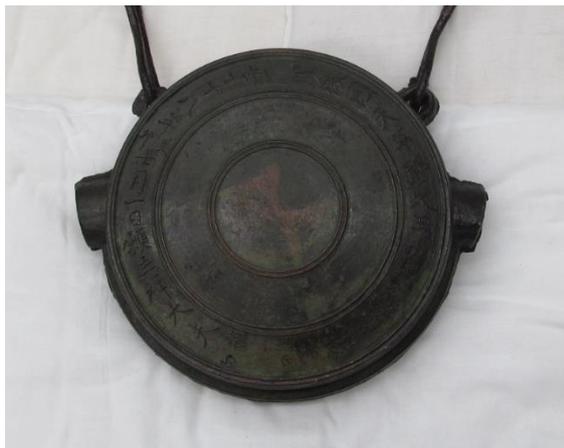
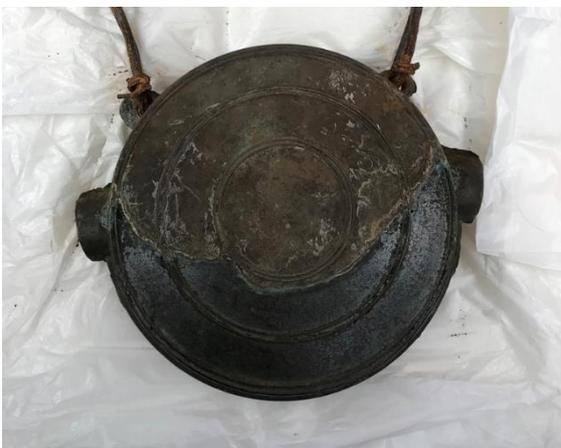
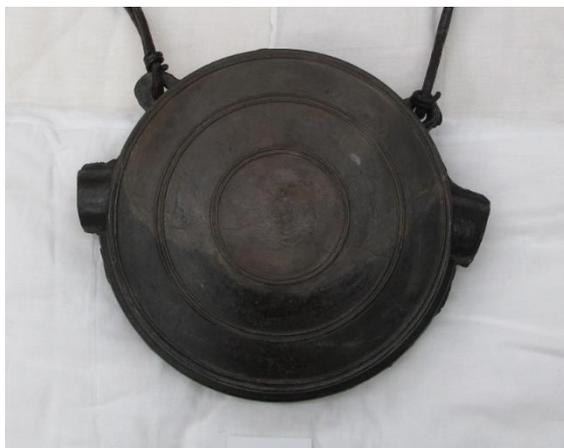
(令和2年10月29日・大門地区)  
被災状況

(令和3年12月1日・大門地区)  
復旧状況

**銘文が有る面**

**銘文が無い面**

修復後、大門観音堂の鰐口は八代市立博物館未来の森ミュージアムに寄託された。

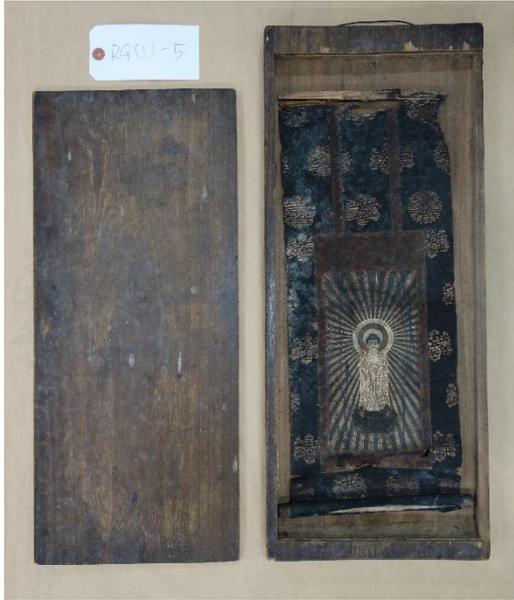
写真3-5 真宗禁制の遺物一括（俎板仏）

如来像)及び傘仏の内部に収納される絹本著色親鸞図は、全体に水損による汚れが著しく、裂の染料が本紙に色移りしていた。両資料とも本紙全体に横折れ及び縦折れが生じており、一部は亀裂にまで損傷が進行していた。さらに、絵具層の膠着力が低下したことによる粉状化の被害がみられた。

(令和2年8月31日・文化課)  
被災状況

(令和4年3月3日・宗教法人楽行寺)  
復旧状況

主に組板状や傘状の木箱に収められた軸装絵画の修復を行った。絵具層の剥落止め、汚れの除去を行った上で、裏打紙を取り換えた。表装、軸首、軸木、飾り金具等は新調し、旧箱ごと新調した収納箱に納めた。

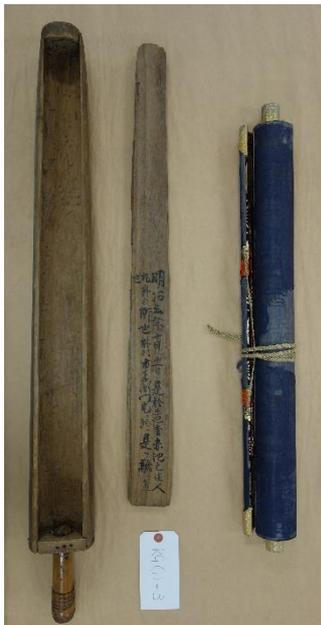
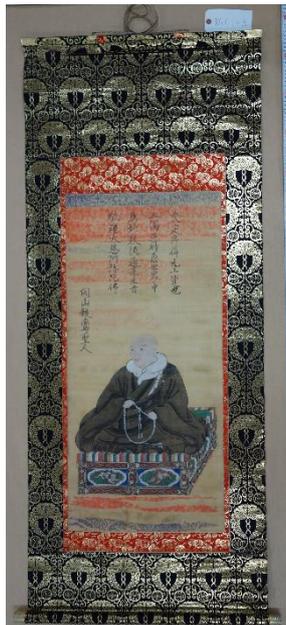
写真3-6 真宗禁制の遺物一括（傘仏）

(令和2年8月31日・文化課)  
被災状況

(令和5年4月28日・宗教法人楽行寺)  
復旧状況

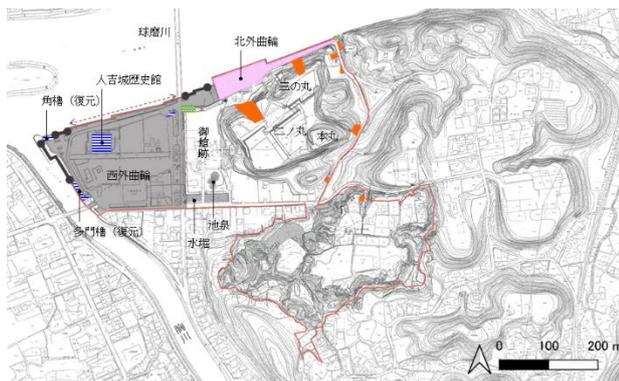
人吉城跡では、石垣の孕み出し2箇所、法面崩落7箇所、土砂堆積2曲輪、石垣背面洗堀・地面陥没2曲輪、復元建造物・復元堀浸水5棟のほか、人吉城歴史館（ガイドンス施設）の床上浸水や園路・防護柵の損壊等城内の広範囲で被害が発生した（図3-6）。

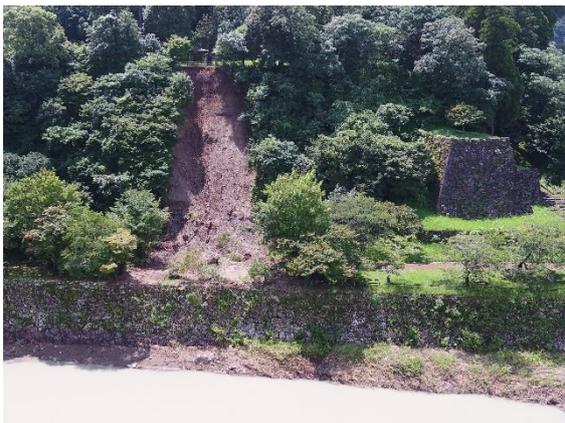
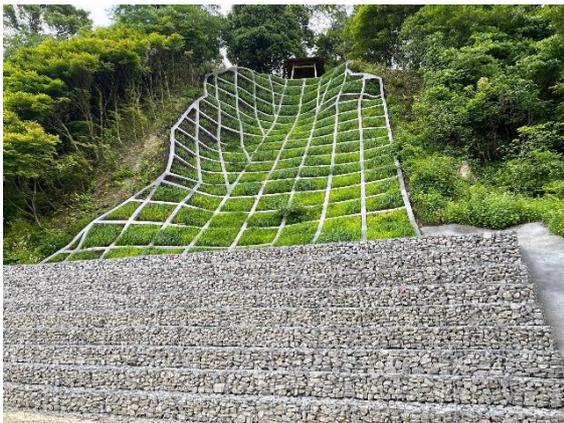
写真3-7 人吉城跡三の丸北側斜面（北から）

(令和2年7月6日・人吉市教育委員会)  
被災状況

(令和4年6月9日・文化課)  
復旧状況

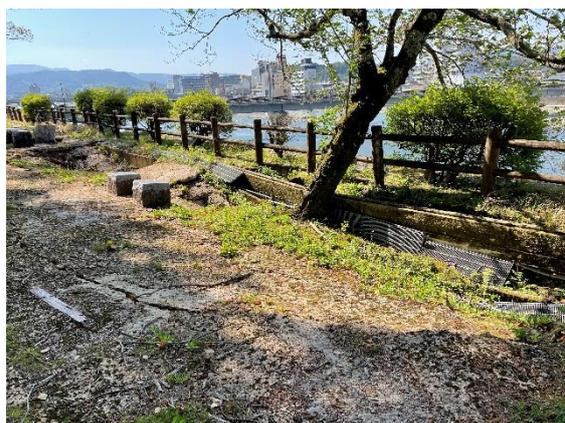
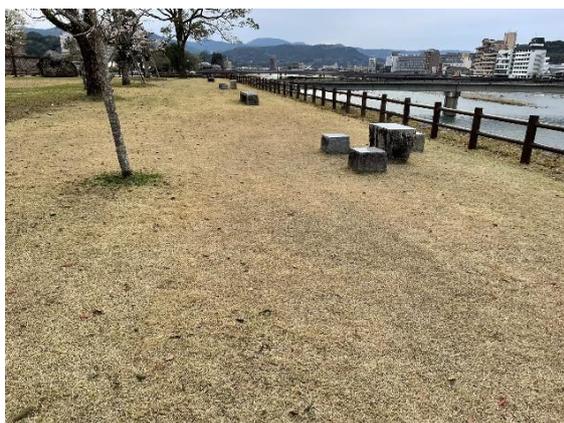
写真3-8 人吉城跡北外曲輪（東から）

(令和3年4月5日・人吉市教育委員会)  
被災状況

(令和7年3月30日・文化課)  
復旧状況

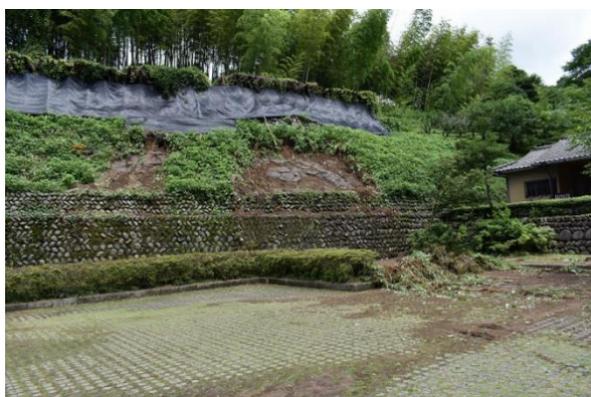
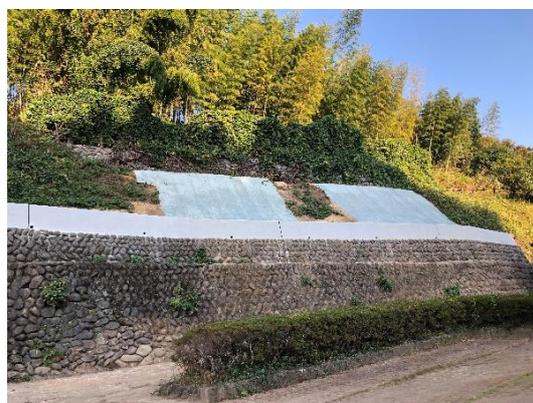
写真3-9 相良のアイラトビカズラ（東から）

(令和2年7月8日・山鹿市教育委員会)  
被災状況

(令和4年2月・山鹿市教育委員会)  
復旧状況

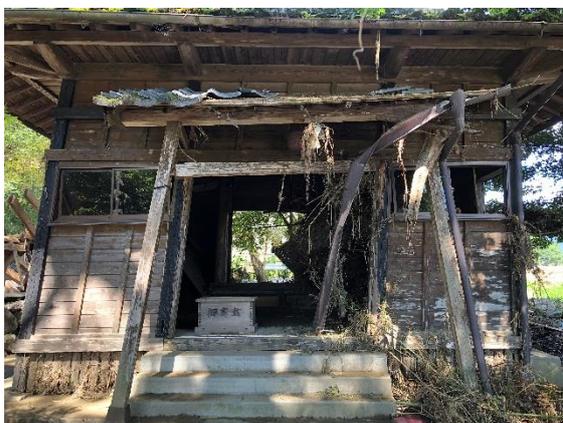
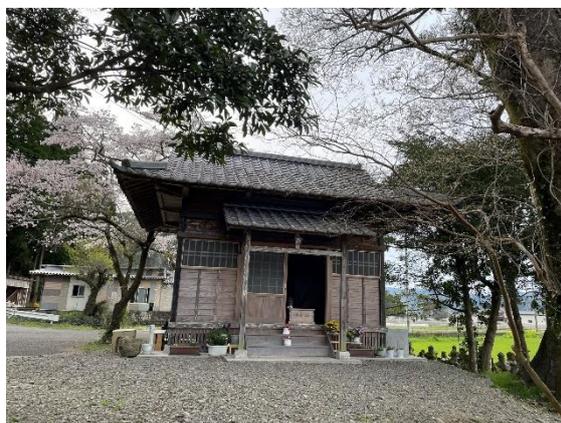
写真3-10 大柿毘沙門堂（東から）

(令和2年7月22日・文化課)  
被災状況

(令和7年3月30日・文化課)  
復旧状況

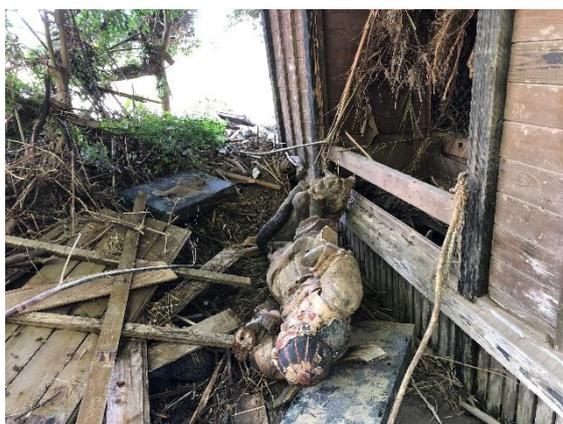
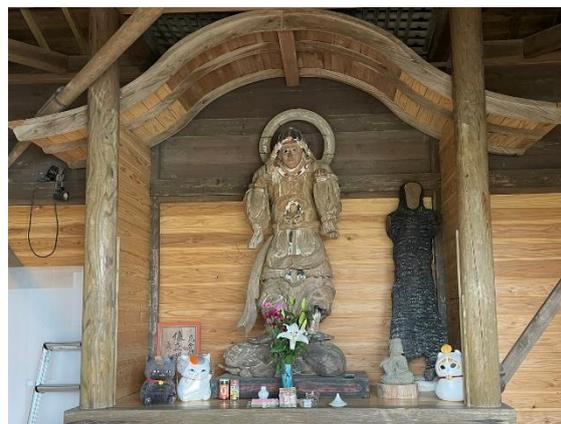
写真3-11 木造毘沙門天立像

(令和2年7月22日・文化課)  
被災状況

(令和7年3月30日・文化課)  
復旧状況

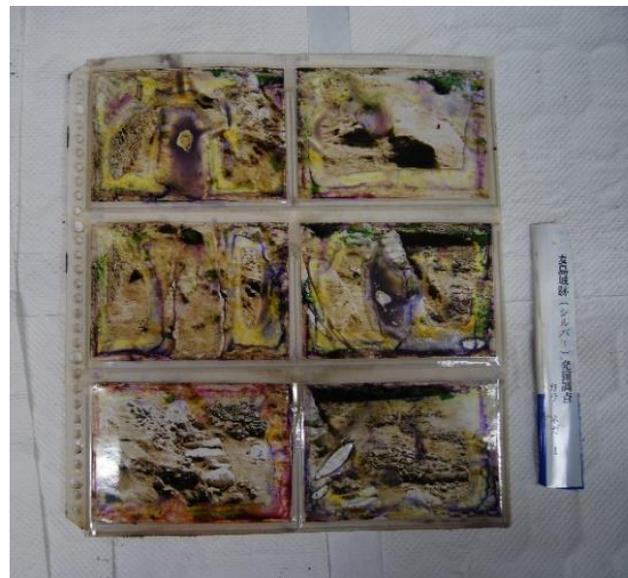
写真3-13 被災した写真資料

その他、文化財レスキュー事業とは別に実施した旧八代市西部文化財収蔵施設収蔵資料の救出作業では、文化財の記録としてフィルムや写真を救出した。しかし、救出したフィルムや写真は、水中の微生物によりデータが記録された部分であるエマルジョンが分解され腐敗し、被写体が不明になっているものが多かった。これらの応急処置は、被災した写真等をデジタル化するまでの劣化を防ぐため、薬品処理<sup>53)</sup>を行った上で乾燥、保管を行った。

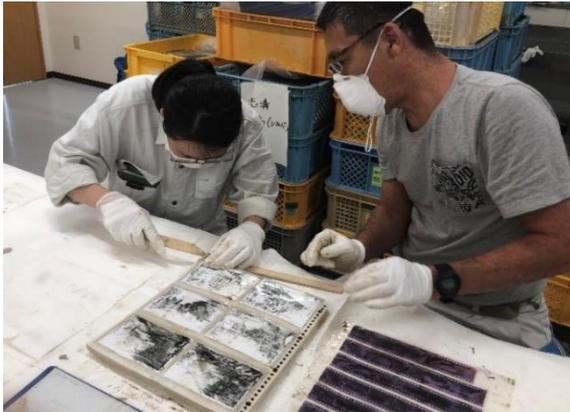
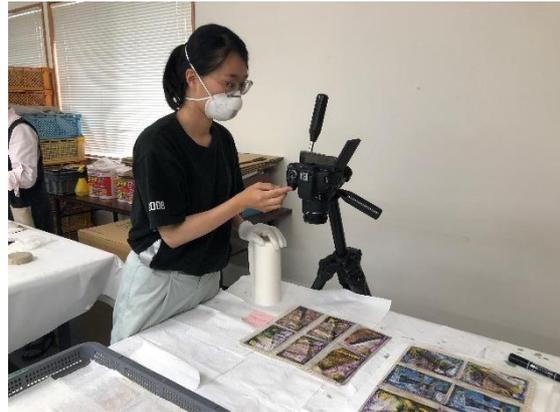
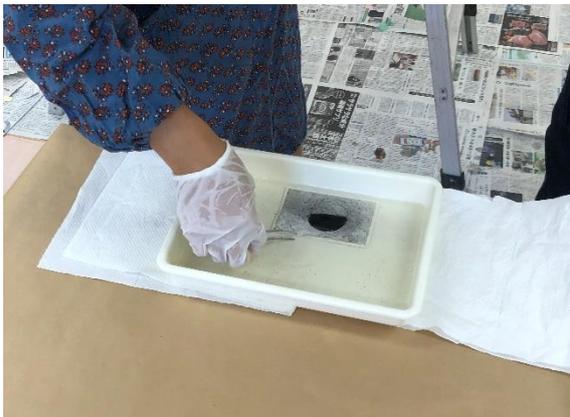
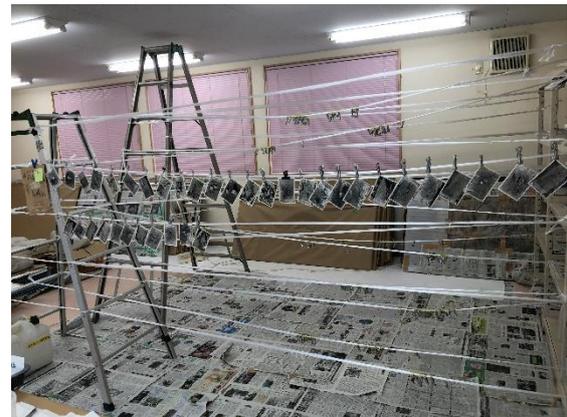
写真 3-15 旧八代市西部文化財収蔵施設所蔵資料の応急処置状況（写真資料）

竹へらを使って張り付いたアルバムを開く作業

被害状況確認のため資料の現状を写真撮影

薬品処理

乾燥作業

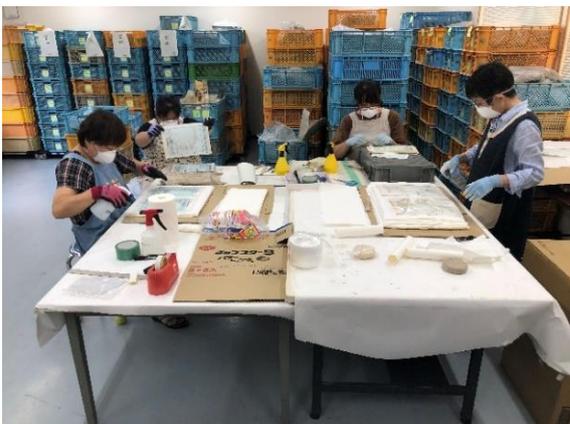
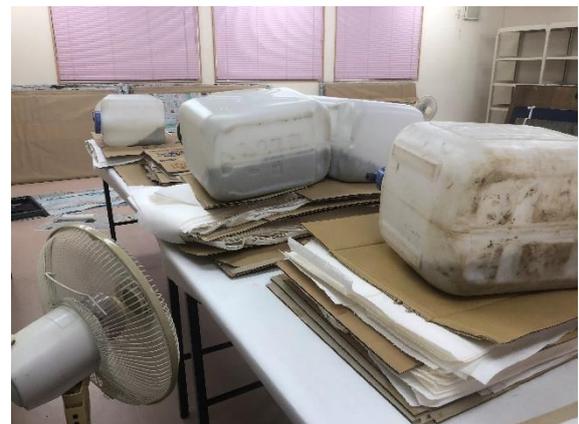
写真 3-16 旧八代市西部文化財収蔵施設所蔵資料の応急処置状況（図面類）

消毒・吸水作業

乾燥作業
