第3章 記念物・文化的景観

## 【復旧事例】

ひとよしじょうあと  
人吉城跡

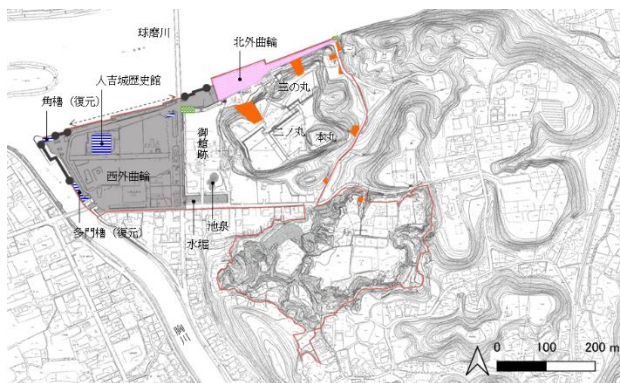
図3-6 人吉城跡被害状況図

人吉城跡では、石垣の孕み出し2箇所、法面崩落7箇所、土砂堆積2曲輪、石垣背面洗堀・地面陥没2曲輪、復元建造物・復元堀浸水5棟のほか、人吉城歴史館（ガイドンス施設）の床上浸水や園路・防護柵の損壊等城内の広範囲で被害が発生した（図3-6）。

まず、曲輪は、令和2年度から令和3年度（2021年度）にかけて三の丸北側斜面崩落箇所の復旧を行った。復旧箇所のうち東側は法枠工、東側は布団かご工で復旧した。いずれの箇所も球磨川に面しており、三の丸北側斜面は人吉城跡を代表する景観の一部となっている。そのため、工事では植生吹付けやモルタルの色付けを行い景観に配慮した（写真3-7）。西外曲輪は、令和2年度から令和3年度に堆積土砂を撤去し、令和4年度（2022年度）に便益施設を復旧した。多くの陥没が発生した北外曲輪は、令和3年度に水みち調査及び発掘調査を行い陥没の原因や遺構への影響の有無を確認した上で、令和4年度から令和5年度（2023年度）に陥没箇所の埋戻し等を行った（写真3-8）。

石垣は、令和2年度から令和3年度にかけて孕みが拡大した御館跡北側石垣の解体・

積み直しを行った。球磨川に面し孕みとともに間詰石の流出、築石の開きが発生した北東隅石垣は、令和4年度（2022年度）から間詰石の充填を行い、北東隅石垣西側の石垣は、令和8年度（2026年度）に孕み部分の解体、積み直しを行う予定である。

復元建造物は、令和4年度に漆喰壁の塗り直し、床材の張替、瓦の葺き直し、石落としの修復を行った。

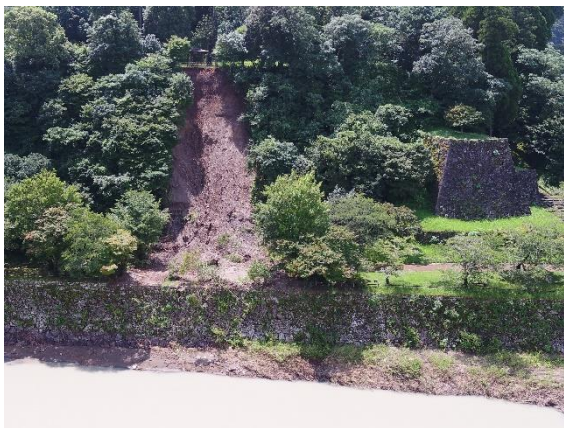
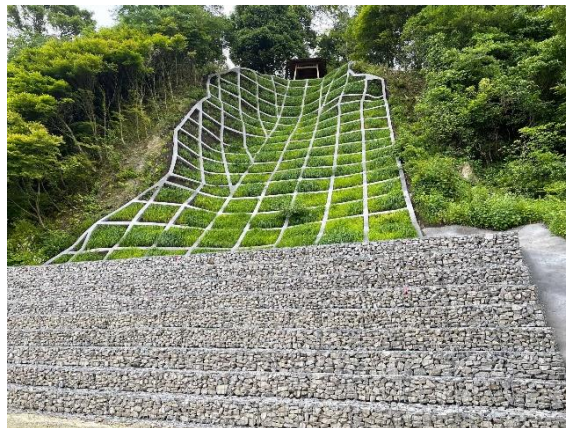
写真 3-7 人吉城跡三の丸北側斜面（北から）

(令和2年7月6日・人吉市教育委員会)  
被災状況

(令和4年6月9日・文化課)  
復旧状況

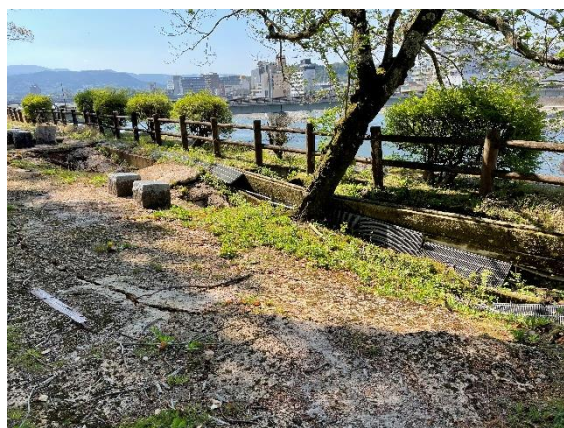
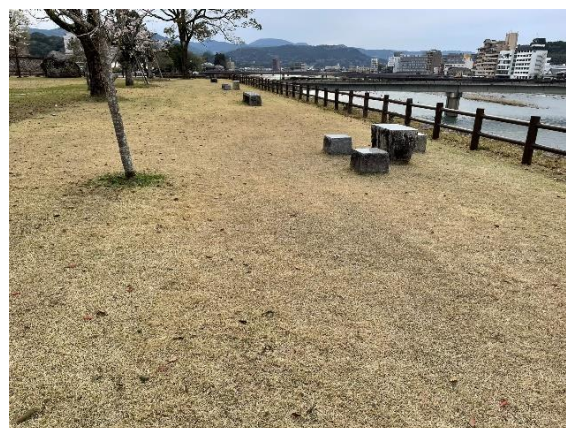
写真 3-8 人吉城跡北外曲輪（東から）

(令和3年4月5日・人吉市教育委員会)  
被災状況

(令和7年3月30日・文化課)  
復旧状況

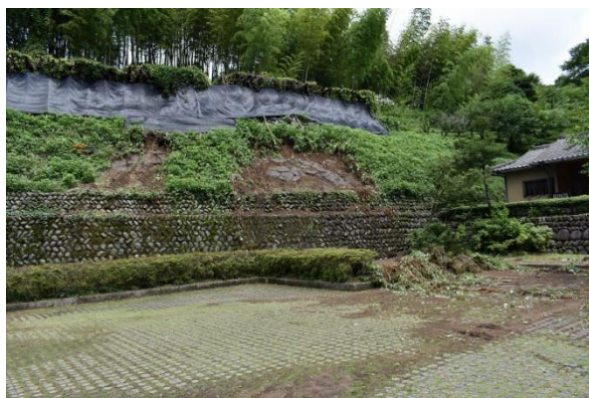
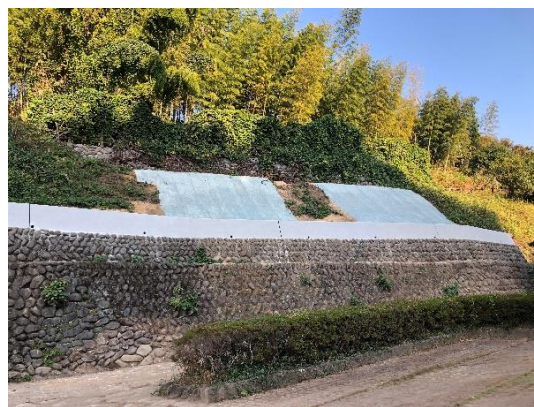
写真3-9 相良のアイラトビカズラ（東から）

アイラトビカズラが根を張る法面2箇所が崩落した。南側は底辺約3m、高さ約5mの三角形、北側は上辺約7m、下底約10m、高さ約5mの台形状に崩落した。

（令和2年7月8日・山鹿市教育委員会）  
被災状況

（令和4年2月・山鹿市教育委員会）  
復旧状況

既存の石積み擁壁の上にコンクリート擁壁を設置し、擁壁の嵩上げを行った上で生育地斜面に土砂を充填した。充填した土砂の量は、崩落以前に復旧する程度とし、崩落土も再利用した。また、トビカズラの根が及んでいない斜面の岩盤部分に土留めとして鉄筋を等間隔に挿入したうえで杭間に生分解性植生シートを張り、表土流出を防止し工事を完了した。
