## 第4章 未指定文化財

## 【復旧事例】

### おおがきびしゃもんどう もくぞうびしゃもんてんりゅうぞう 大柿毘沙門堂・木造毘沙門天立像

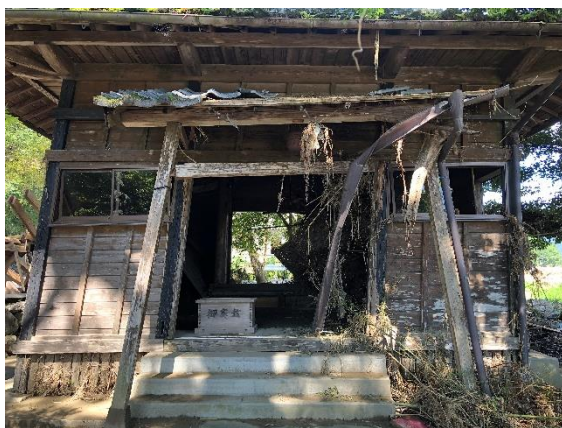
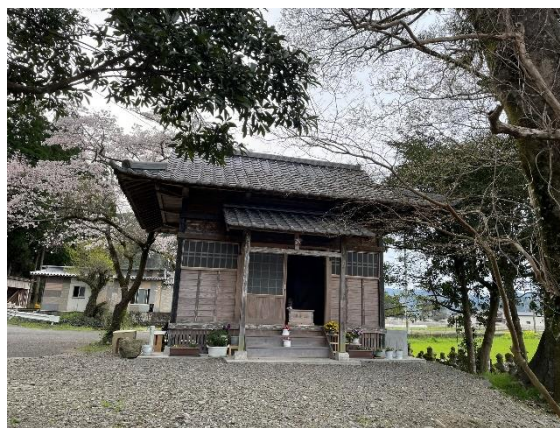
写真 3-10 大柿毘沙門堂（東から）

大柿毘沙門堂は、建物上部まで浸水し、堂宇全体が傾き全壊した。また、堂宇裏の五輪塔群も倒壊した。

(令和2年7月22日・文化課)  
被災状況

(令和7年3月30日・文化課)  
復旧状況

堂宇は倒壊防止のため、支柱による支えが行われた。その他、堂宇周辺に堆積した泥の撤去や倒壊した五輪塔の積み直しが地元郷土史家の声掛けによって実施された。

大柿毘沙門堂は、現地で解体復旧が行われた。

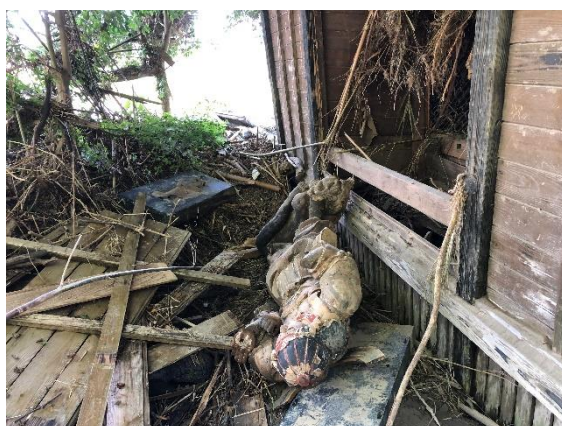
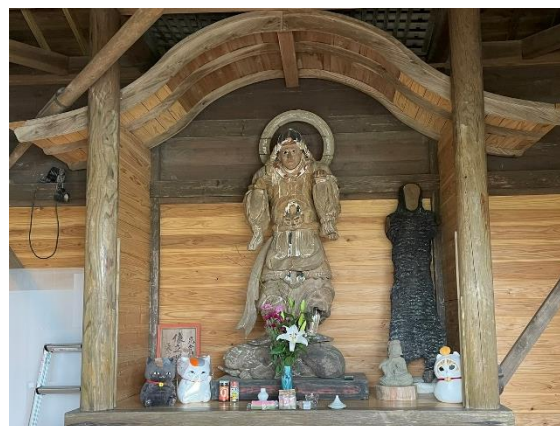
写真 3-11 木造毘沙門天立像

木造毘沙門天立像は、増水した球磨川の濁流によって堂宇の裏から外に押し出され、兜及び光背の一部が亡失した。また、脇侍童子像は流出し、現在も所在不明である。その他、存在が知られていなかった旧本尊と考えられる焼損仏も堂宇外に投げ出された状態で発見された。

(令和2年7月22日・文化課)  
被災状況

(令和7年3月30日・文化課)  
復旧状況

木造毘沙門天立像は、盗難の可能性が危惧されたことから、被害確認後ただちに有志により救出され人吉城歴史館に搬入された。その後、人吉市からの要請を受け令和2年（2020年）8月に文化課が文化財レスキュー事業の一環で木造毘沙門天立像及び焼損仏を山江村歴史民俗資料館へ移送し、堂宇が復旧するまで同館で保管された。

木造毘沙門天立像は、救出後清掃等の応急処置を行ったが亡失した兜及び光背の一部の修復は行っていない。本像は毘沙門堂復旧後に焼損仏と共に堂宇内に再び安置された。
