皆伐により集積された末木枝条の危険性 に関する調査

熊本県林業研究・研修センター 育林環境部
令和5年度（2023年度）廣石 和昭
令和6年度（2024年度）小堀 光輝
(2か年)

課題：熊本県内の皆伐跡地に集積された末木枝条が降雨による災害を助長するおそれがないか確認する。

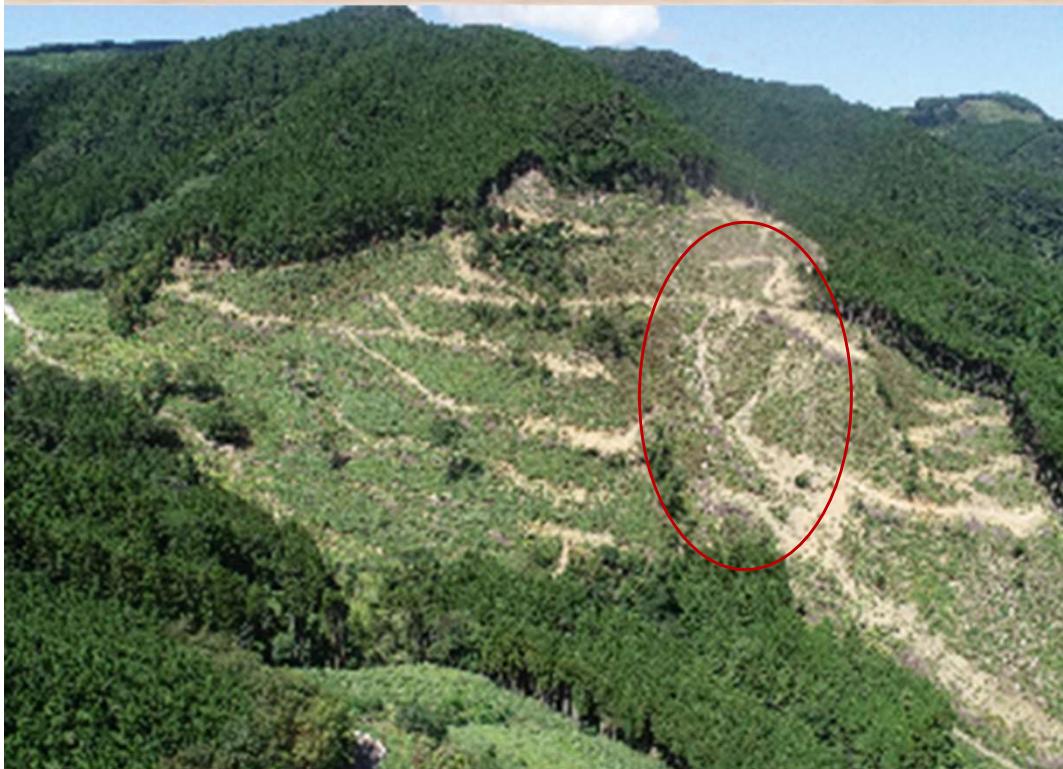
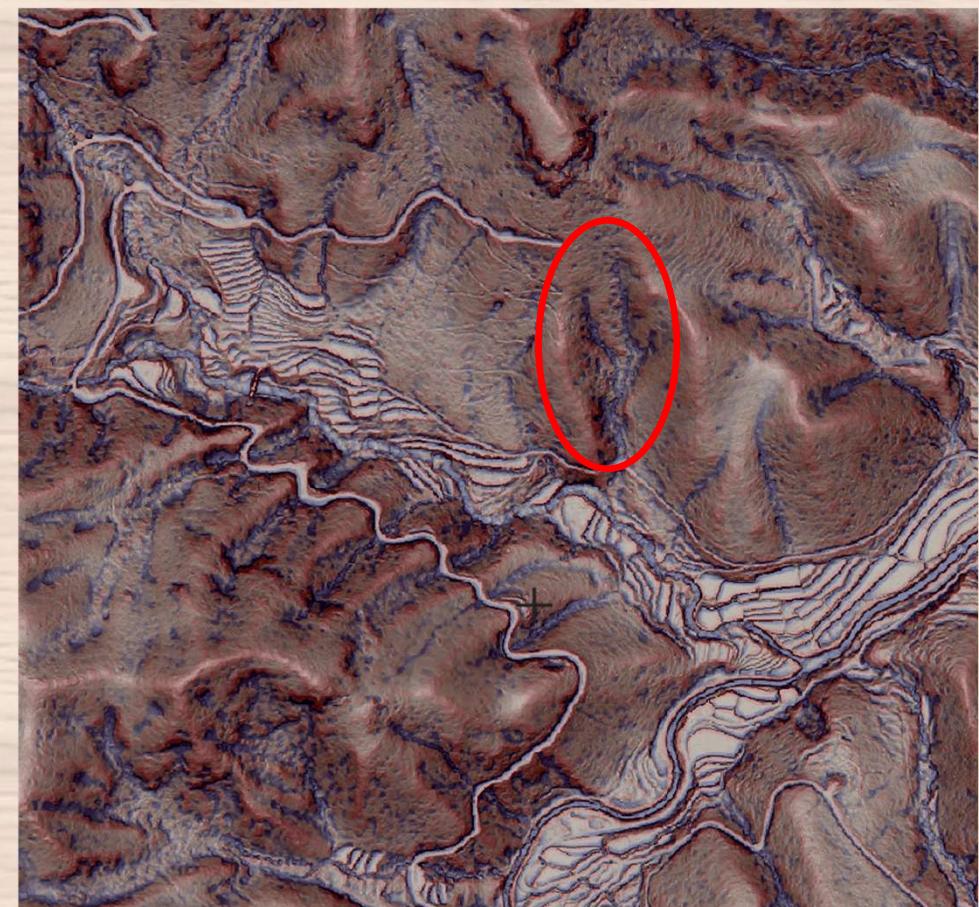
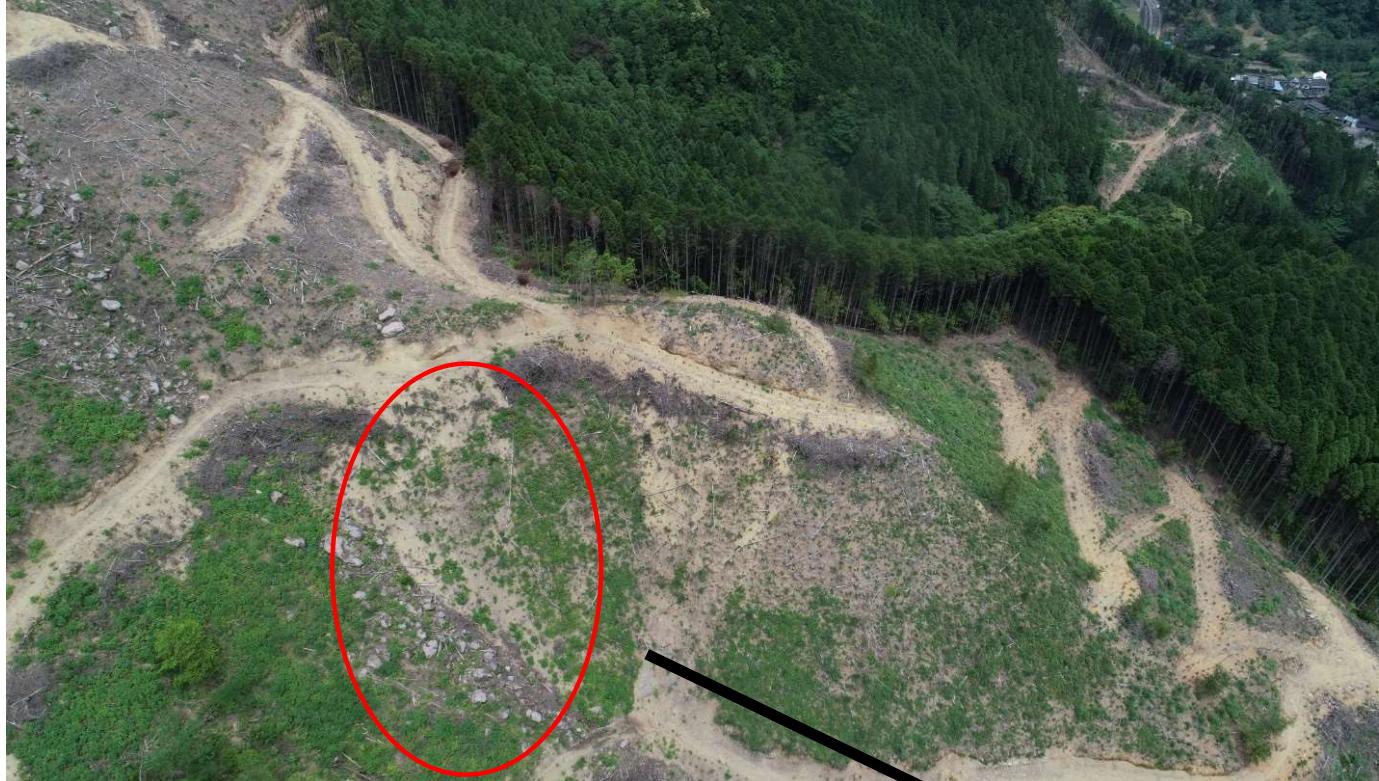
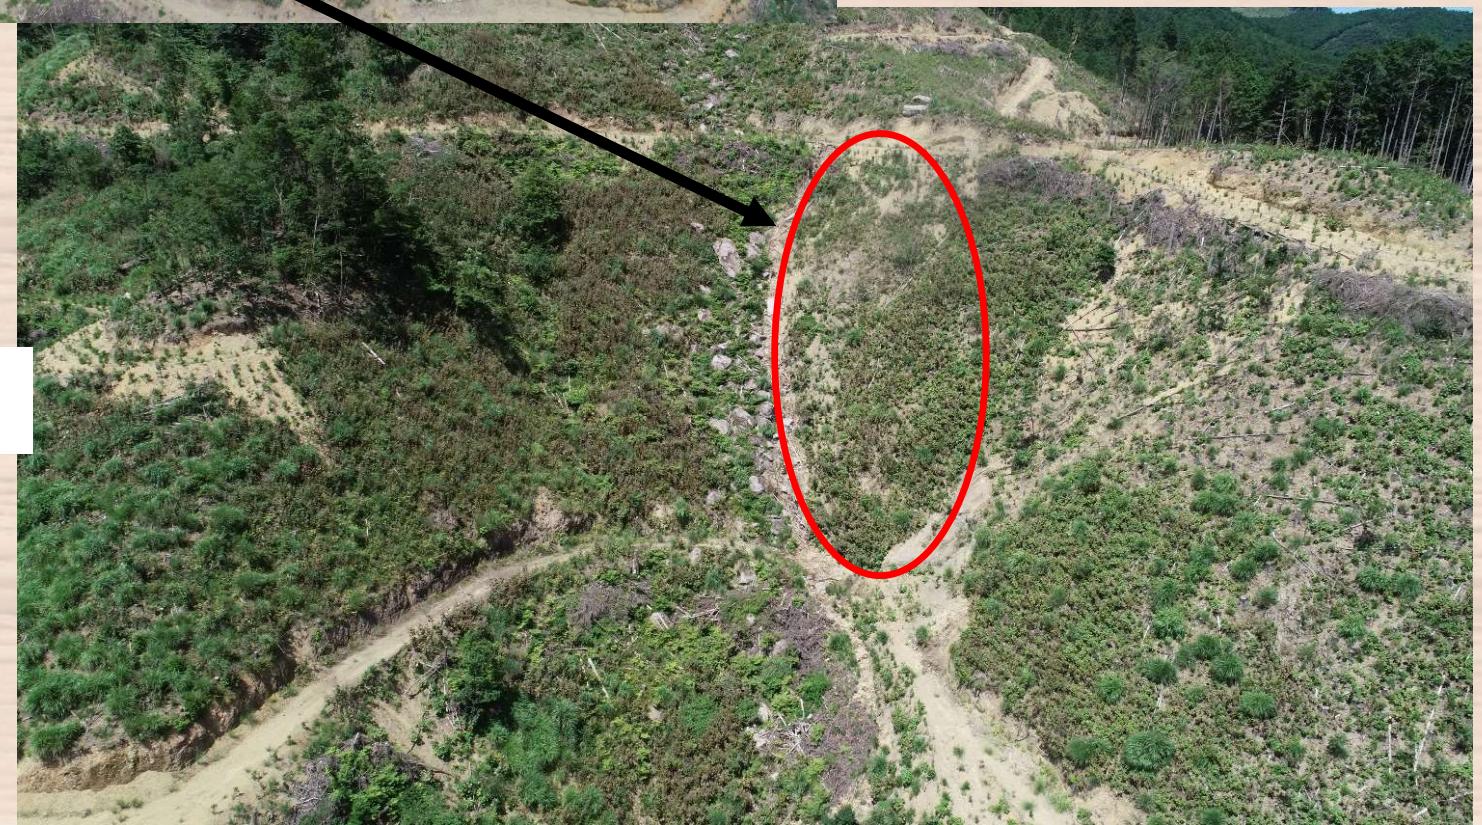
事例 1 谷部分に集積された調査地

1. 作業道の道下及び谷に末木枝条が集積。
2. 谷部分の作業道で一部崩壊している部分があり、集積された末木枝条が下部に流出。
3. 崩壊した部分以外で集積された末木枝条は動いていなかった。
4. CS立体図からも谷地形であると判別される。

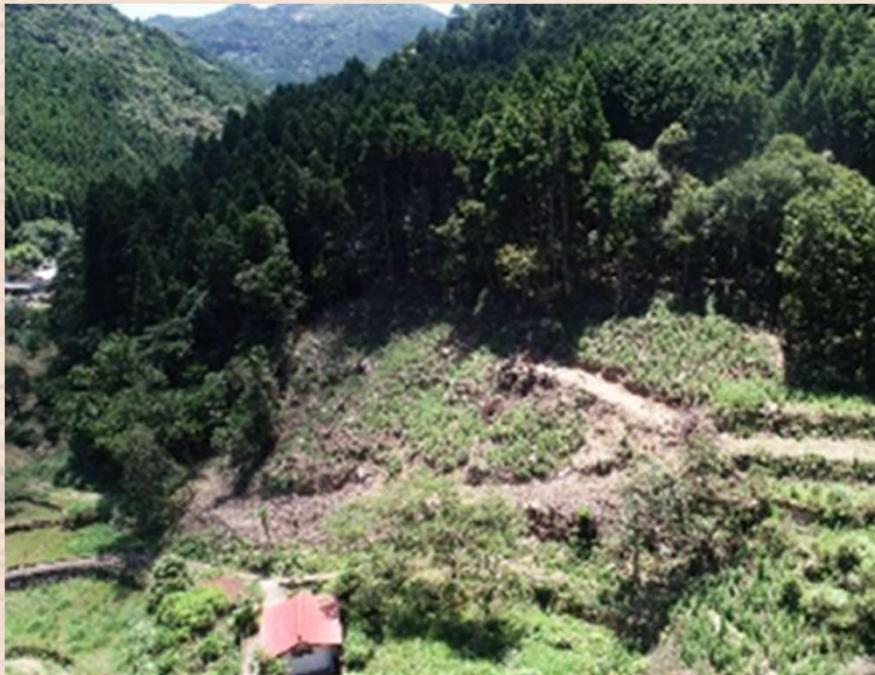
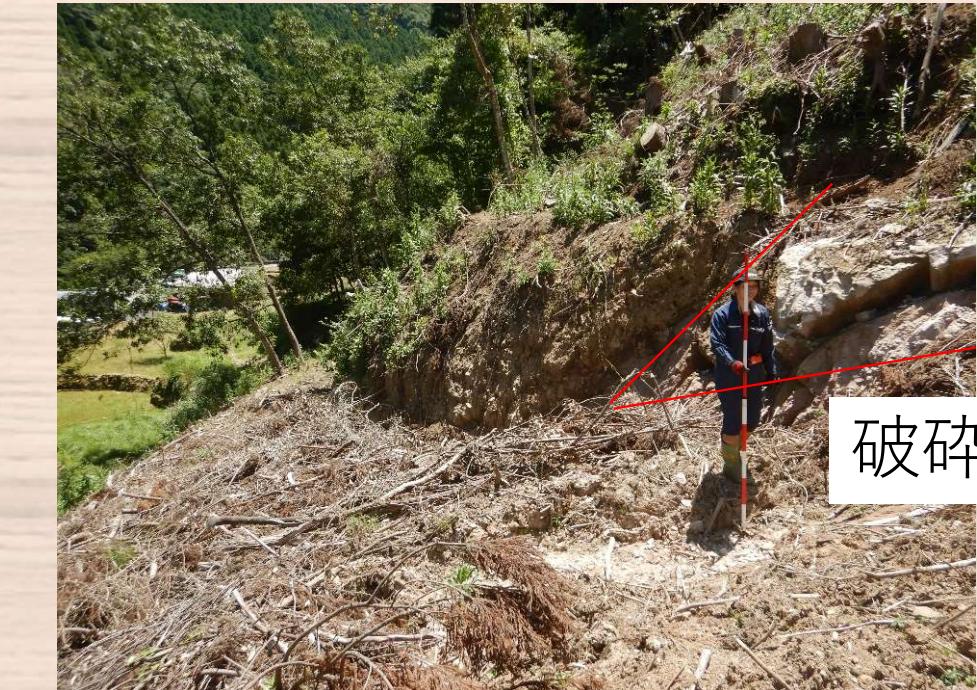
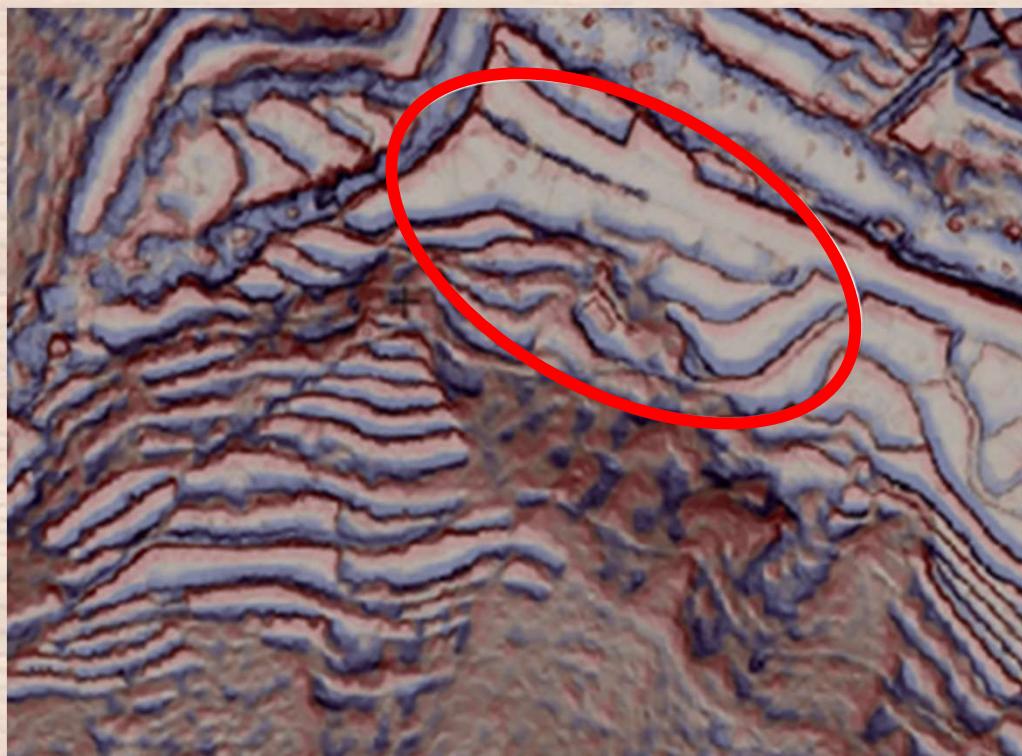
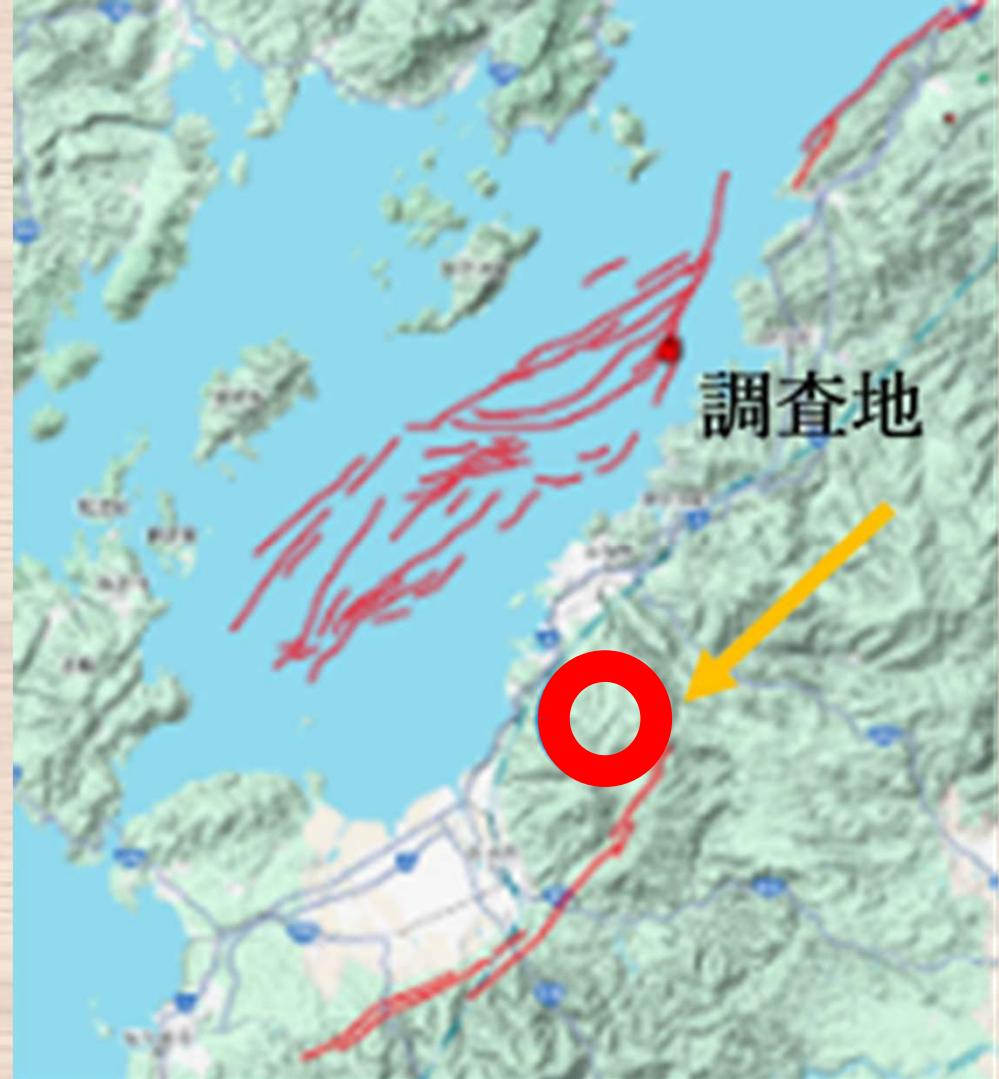
事例 2 破碎帶付近に集積された調査地

1. 作業道の道下に末木枝条が集積していた。
2. 末木枝条が破碎帯に沿って移動していた。
3. 破碎帯は水が集まりやすいため、流水により末木枝条が移動した可能性がある。
(付近に出水断層帯、日奈久断層帯)
4. 断層運動によって岩石が壊れて断層破碎帯が発生する。¹¹

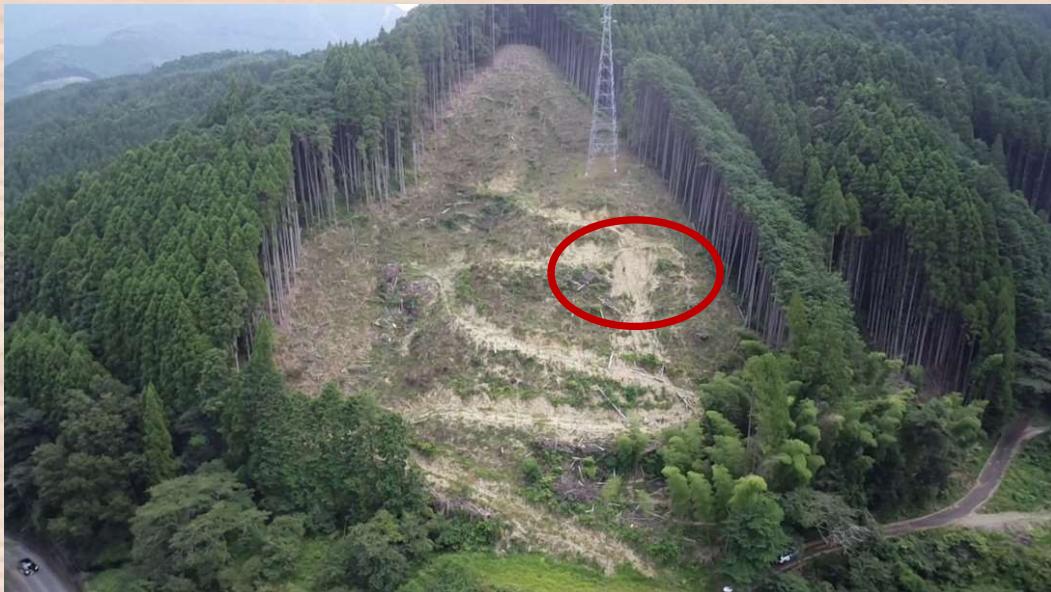
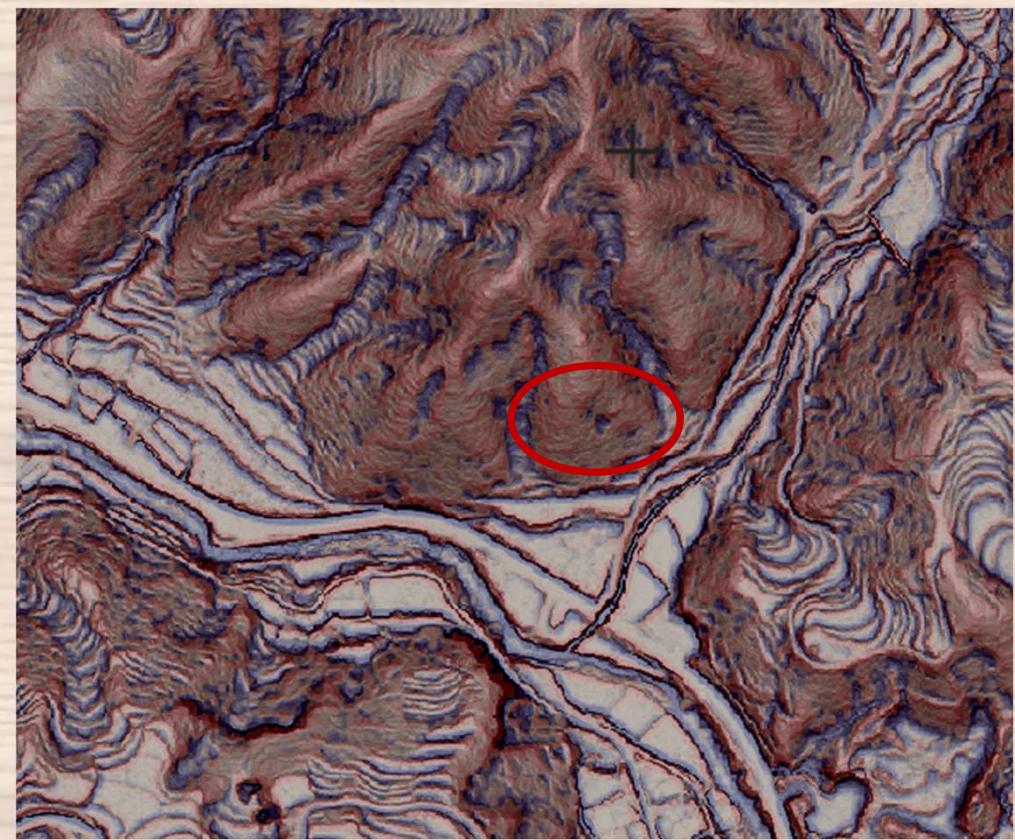
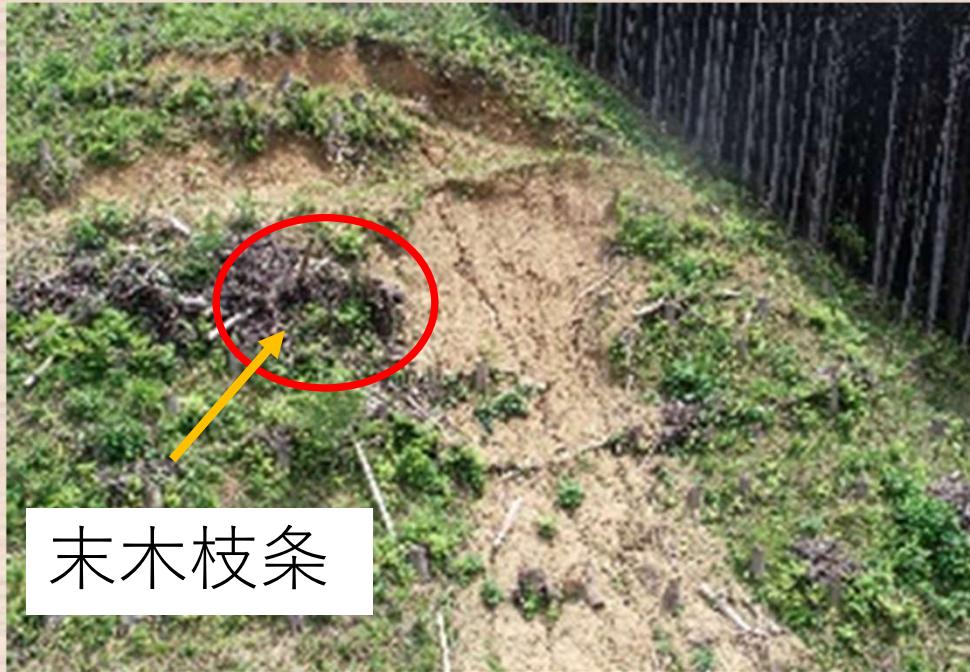
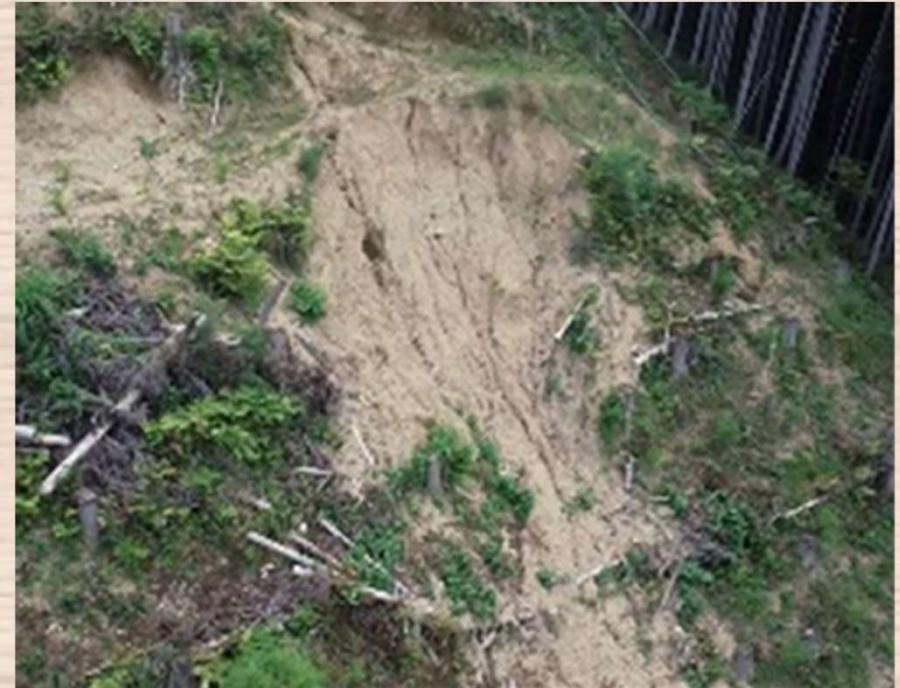
事例 3 湧水が見られた調査地

1. 作業道下と谷筋に末木枝条が集積されていた。
2. CS立体図で湧泉（ゆうせん）とおもわれる窪地が確認され湧水からの水により崩壊したと考えられる。
3. 崩壊した部分以外での末木枝条移動はみられなかった。¹³

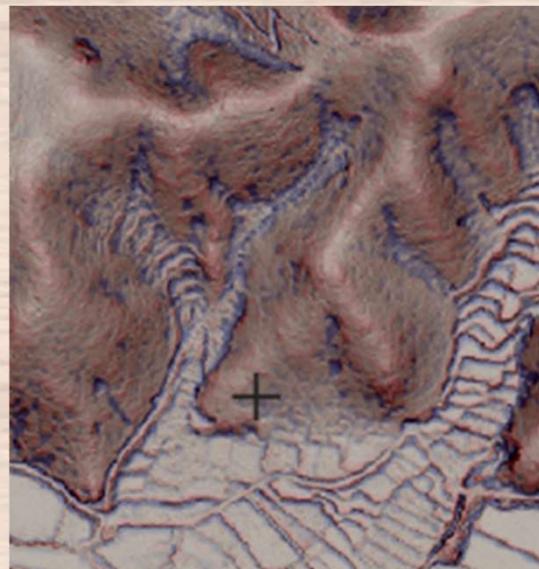
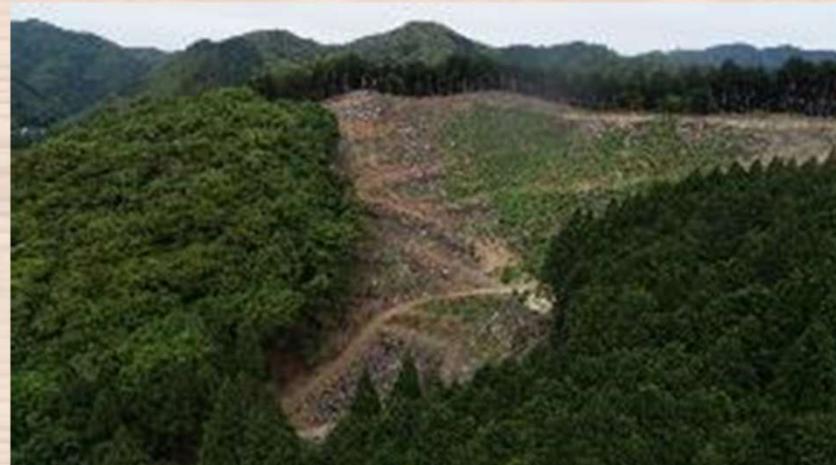
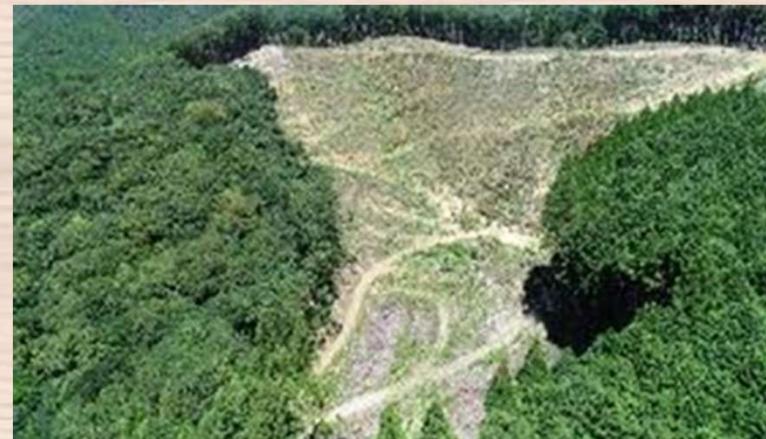
1. 作業道法下と谷下部に末木枝条が集積。
2. 梅雨前と梅雨後で末木枝条移動は見られなかった。¹⁵

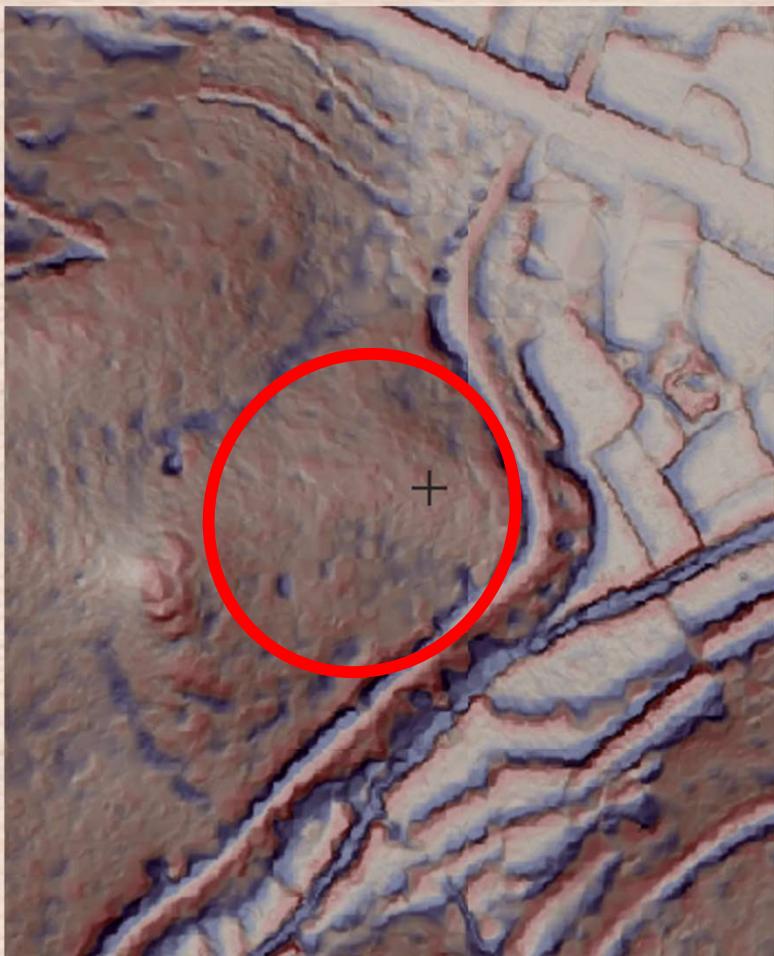
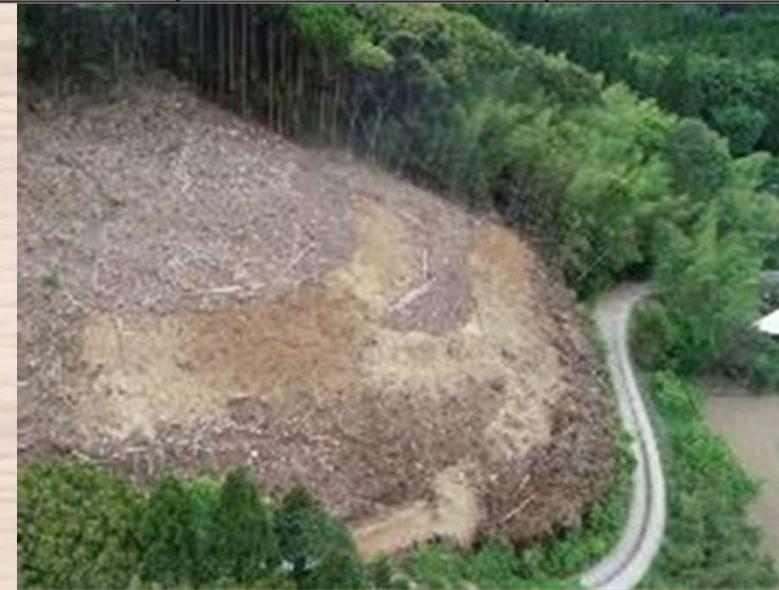
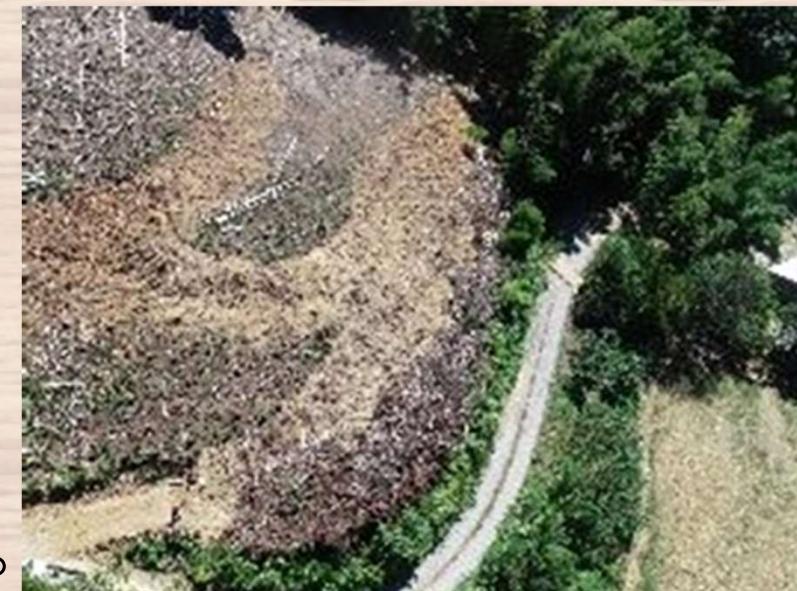
1. 道路上側に末木枝条が集積。
2. 木杭により固定されており、
末木枝条移動はみられなかった。

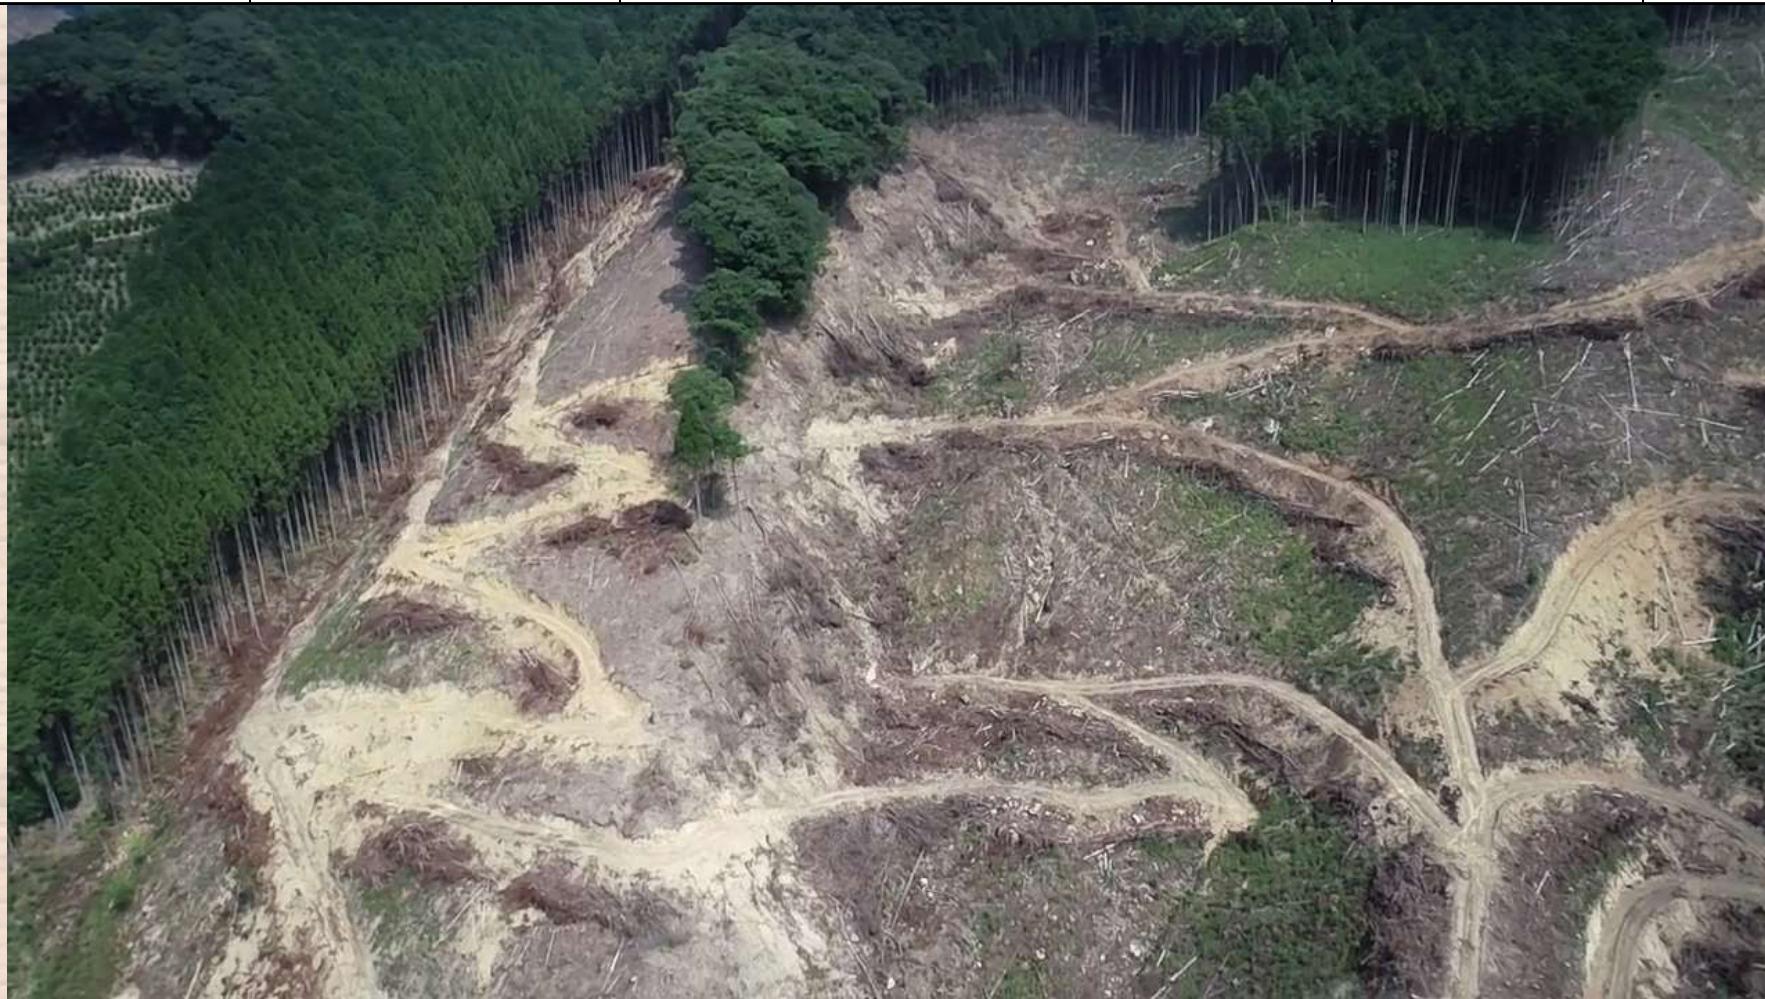
1. 作業道下側に末木枝条が集積。
2. 事例 1 と同程度の勾配（40度）であったが、高伐りした根株に末木枝条が集積されており、移動はみられなかった。

また、土砂の移動や、水の影響による林地崩壊に伴い、末木枝条が移動することも考えられることから、谷部に積まないなど集積の方法や、高伐した根株を利用して固定する等、末木枝条の流出防止を行う必要がある。

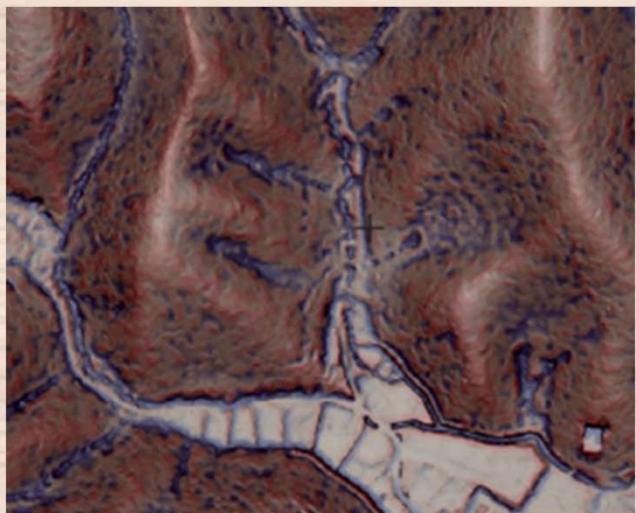
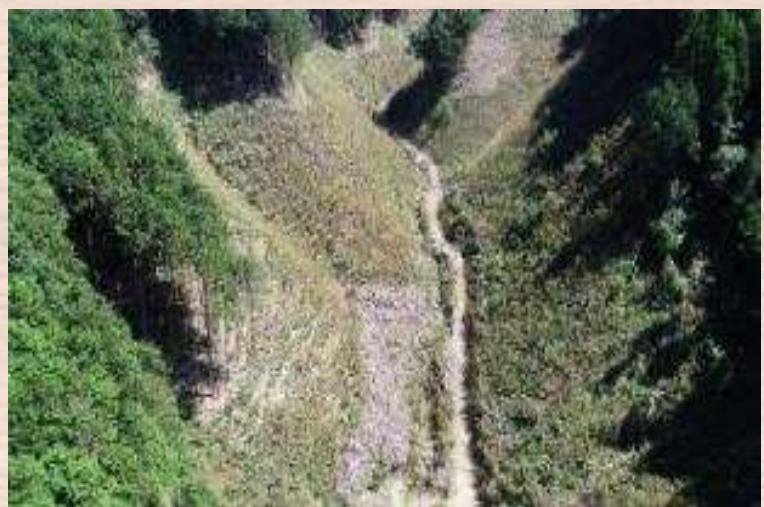
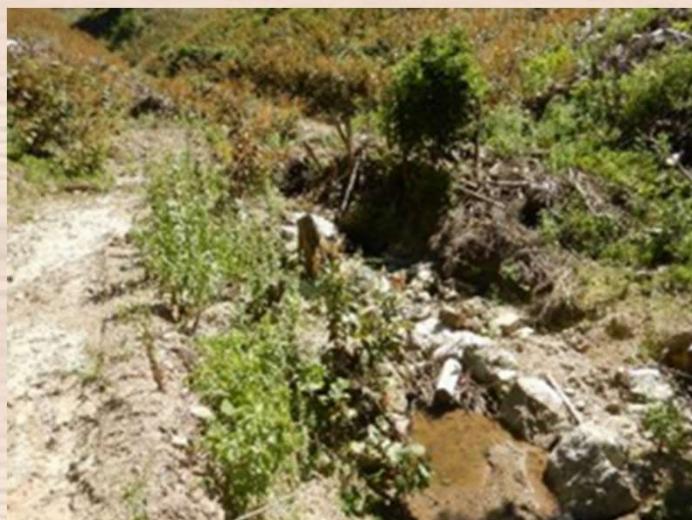
1. 谷地形の皆伐跡地。道路脇に末木枝条が集積。
2. 谷地形下部に川が形成されていたが、枝条の大きな移動は見られなかった。
