熊本県林業研究・研修センター研究報告 No. 51-3

## 皆伐により集積された末木枝条の危険性に関する調査

令和5年度～令和6年度（単県）

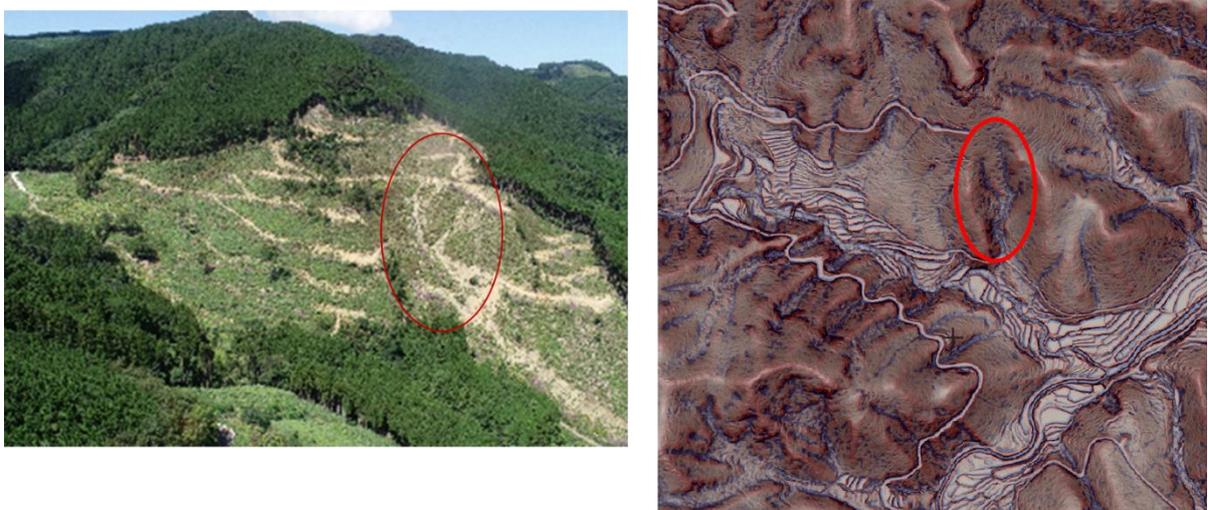
図-1 事例1の航空写真及びCS立体図

事例1は、道下及び谷に末木枝条が集積されている箇所で、谷部分の作業道で一部崩壊している部分があり、集積された末木枝条が下部に流出し、CS立体図からも谷地形であると判別された。また、崩壊した部分以外で集積された末木枝条は移動していなかった。このため、谷地形の影響で、流水が集まり、土砂が移動し、土砂の移動に伴って末木枝条も移動したと考えられた(表-3, 図-1、2)。

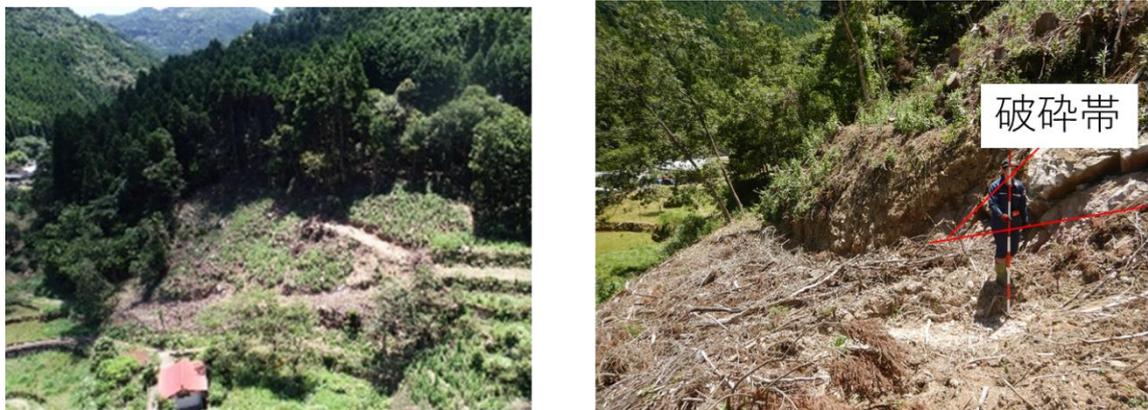
図-3 事例2の航空写真と破碎帯の状況

事例2は、作業道の道下に末木枝条が集積された箇所で、破砕帯に沿って枝条の移動がみられた。付近に出水断層帯、日奈久断層帯が存在し、断層運動によって岩石が壊れて断層破砕帯が発生したと考えられ、破砕帯は水が集まりやすいため、流水により末木枝条が移動した可能性があると考えられた(表-4, 図-3、4)。

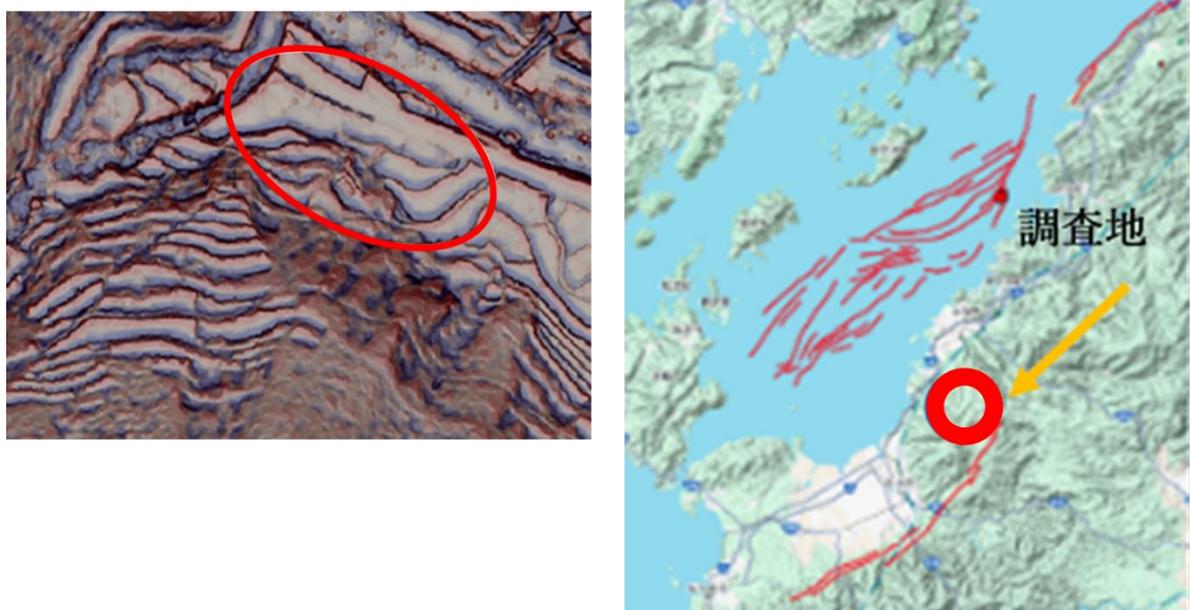
図-4 事例2のCS立体図との周辺断層の状況

\* 赤い線が断層。

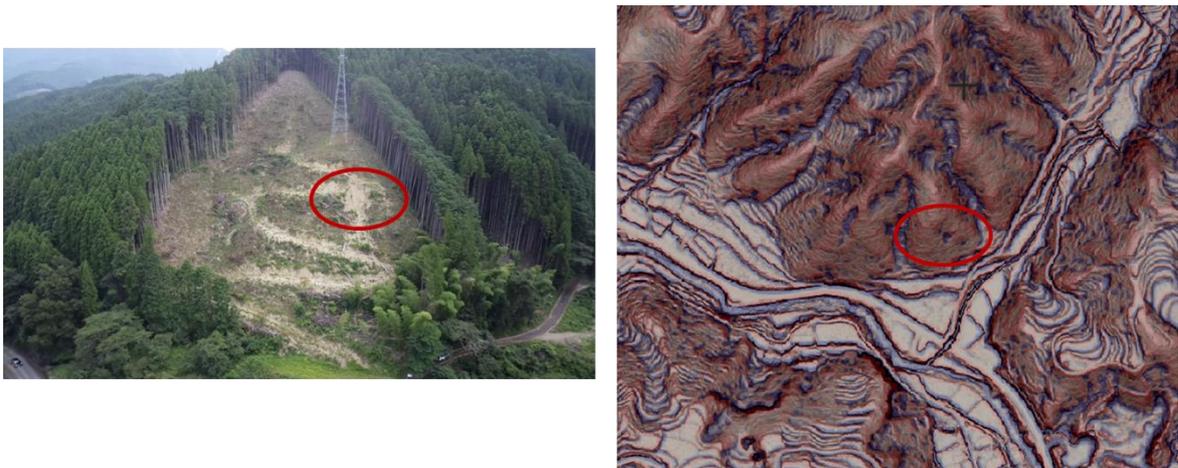
図-5 事例3の航空写真とCS立体図

事例3は、作業道下と谷筋に末木枝条が集積された箇所で、土砂が崩壊した箇所で末木枝条の移動がみられた。また、崩壊した部分以外での移動はみられなかった。CS立体図で湧泉(ゆうせん)と思われる窪地が確認されたため、湧水による土砂の移動に伴い末木枝条も移動したと考えられた(表-5, 図-5、6)。
