⑭水前寺(浅)観測井

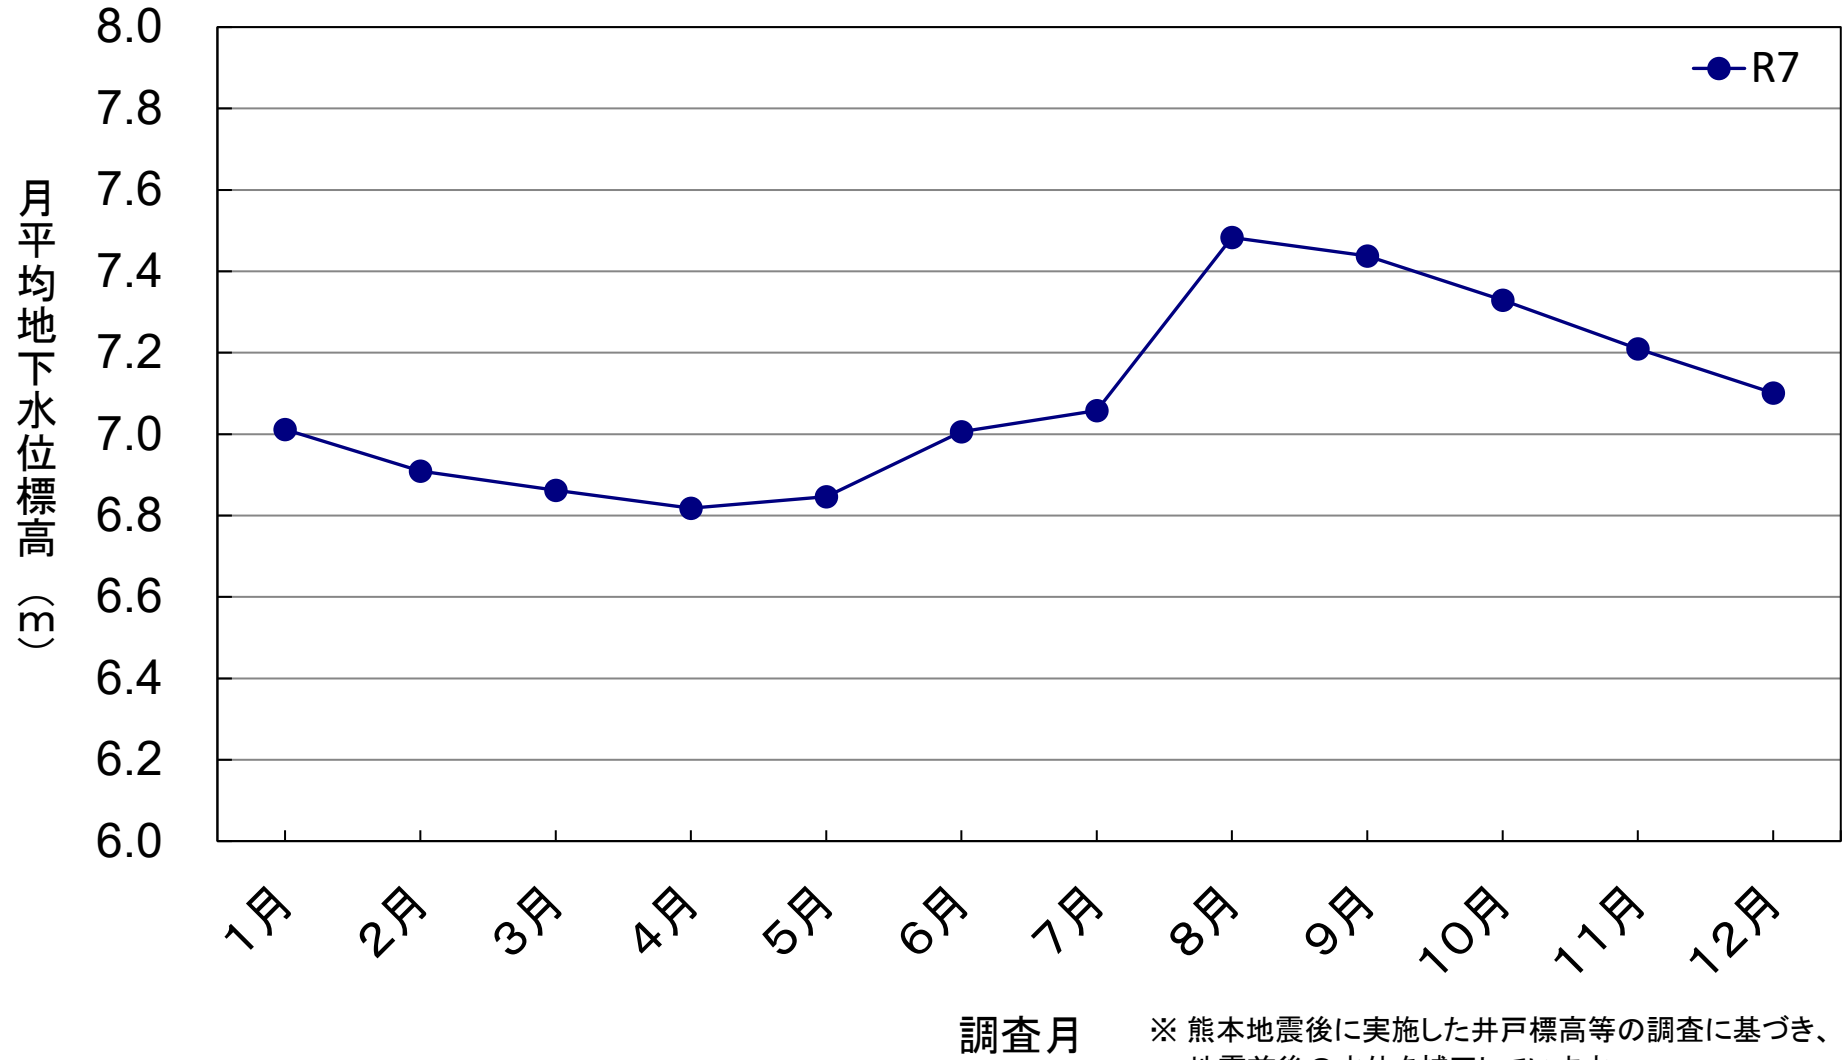
⑭水前寺(浅)観測井

※ 熊本地震後に実施した井戸標高等の調査に基づき、地震前後の水位を補正しています。
地震前: +0.21 m 地震後: ±0.00
