# ⑱鏡観測井

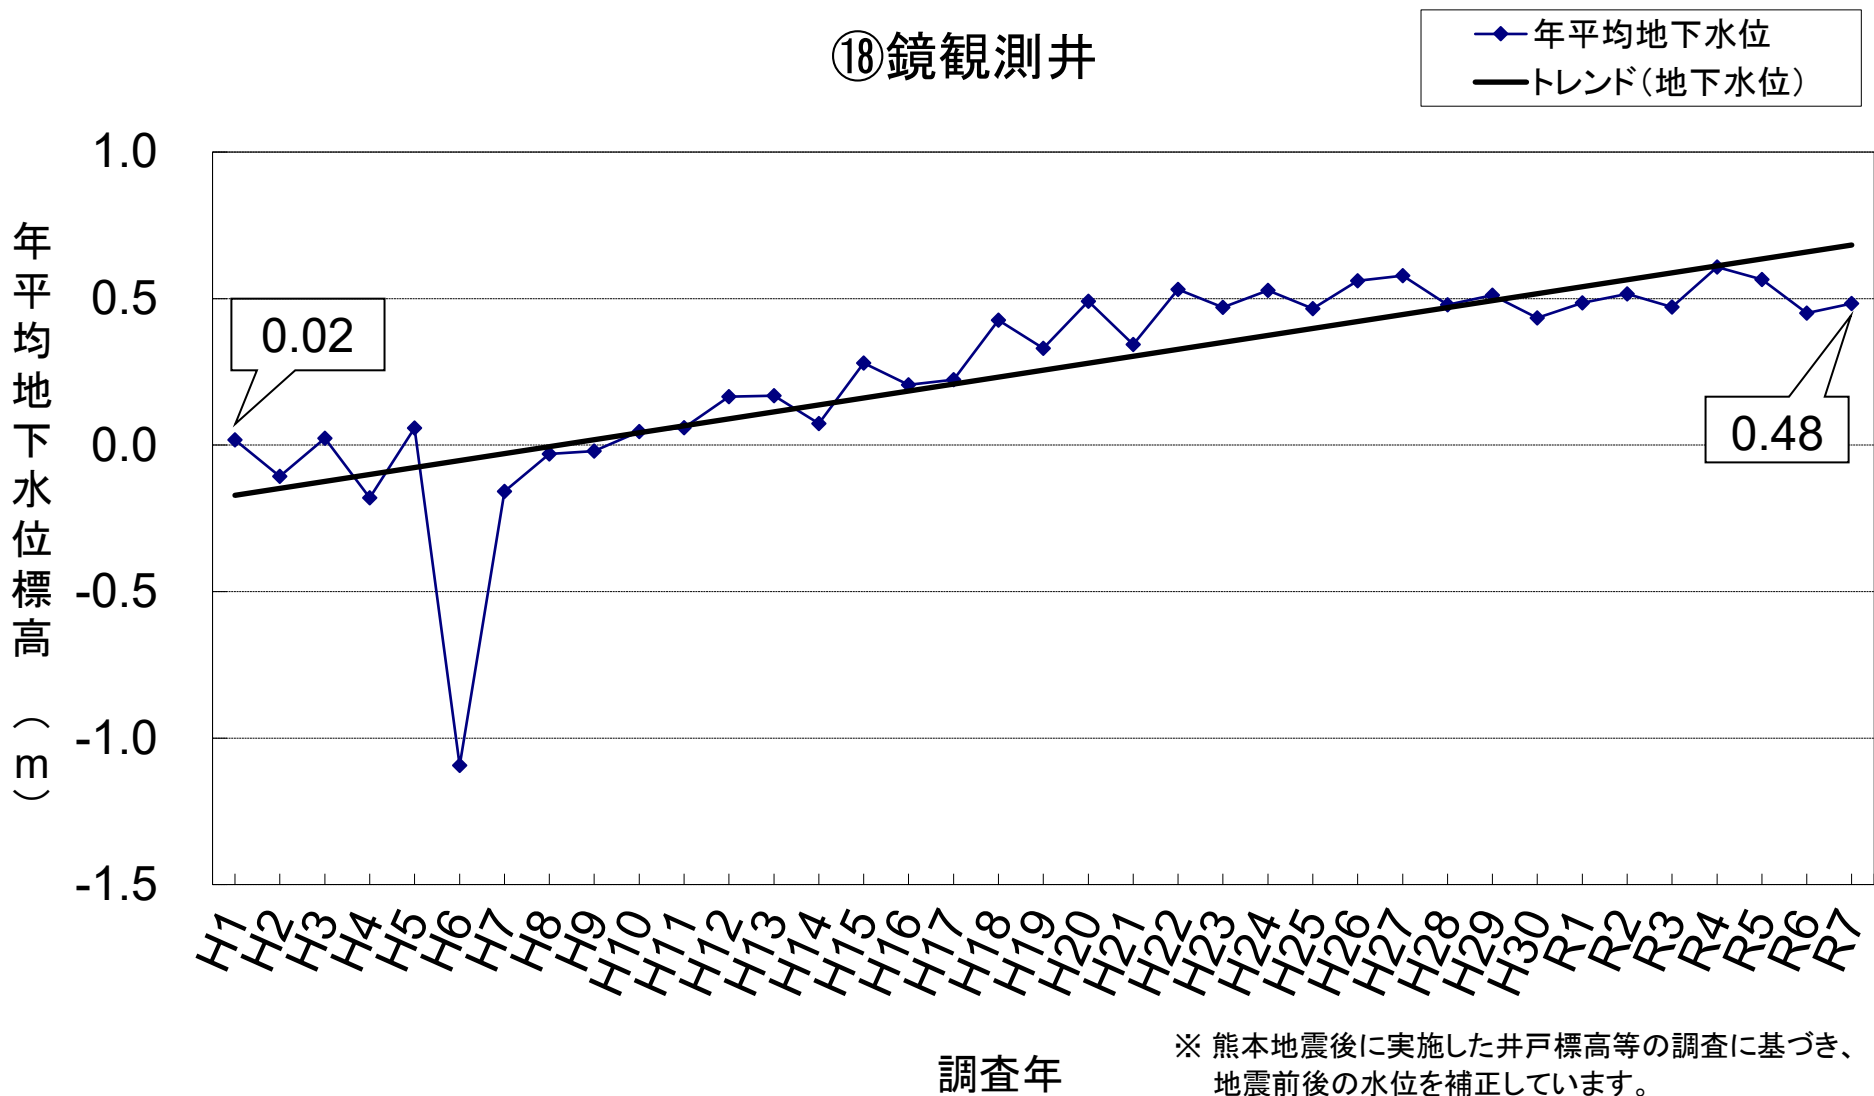
※ 熊本地震後に実施した井戸標高等の調査に基づき、地震前後の水位を補正しています。  
地震前: +0.26 m 地震後: +0.26 m

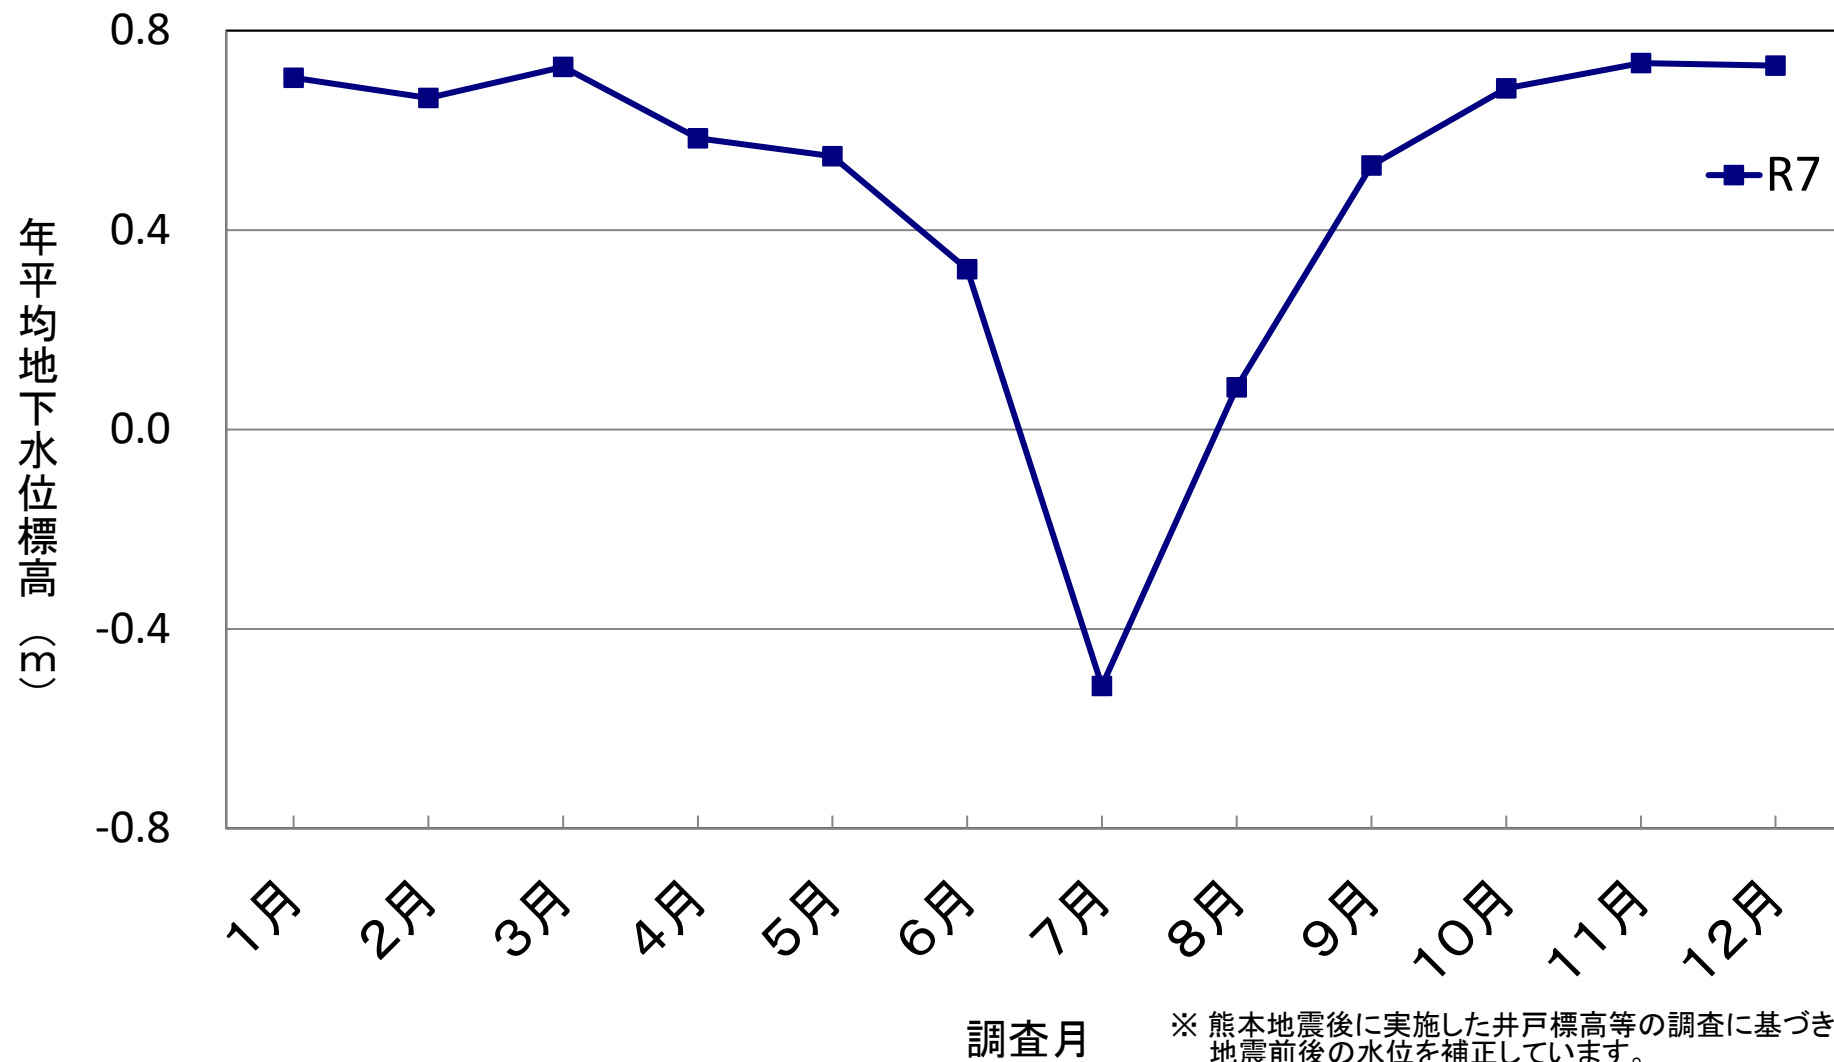
# ⑱鏡観測井

※ 熊本地震後に実施した井戸標高等の調査に基づき、地震前後の水位を補正しています。  
地震前: +0.26 m 地震後: +0.26 m
