㉒ 竜北観測井

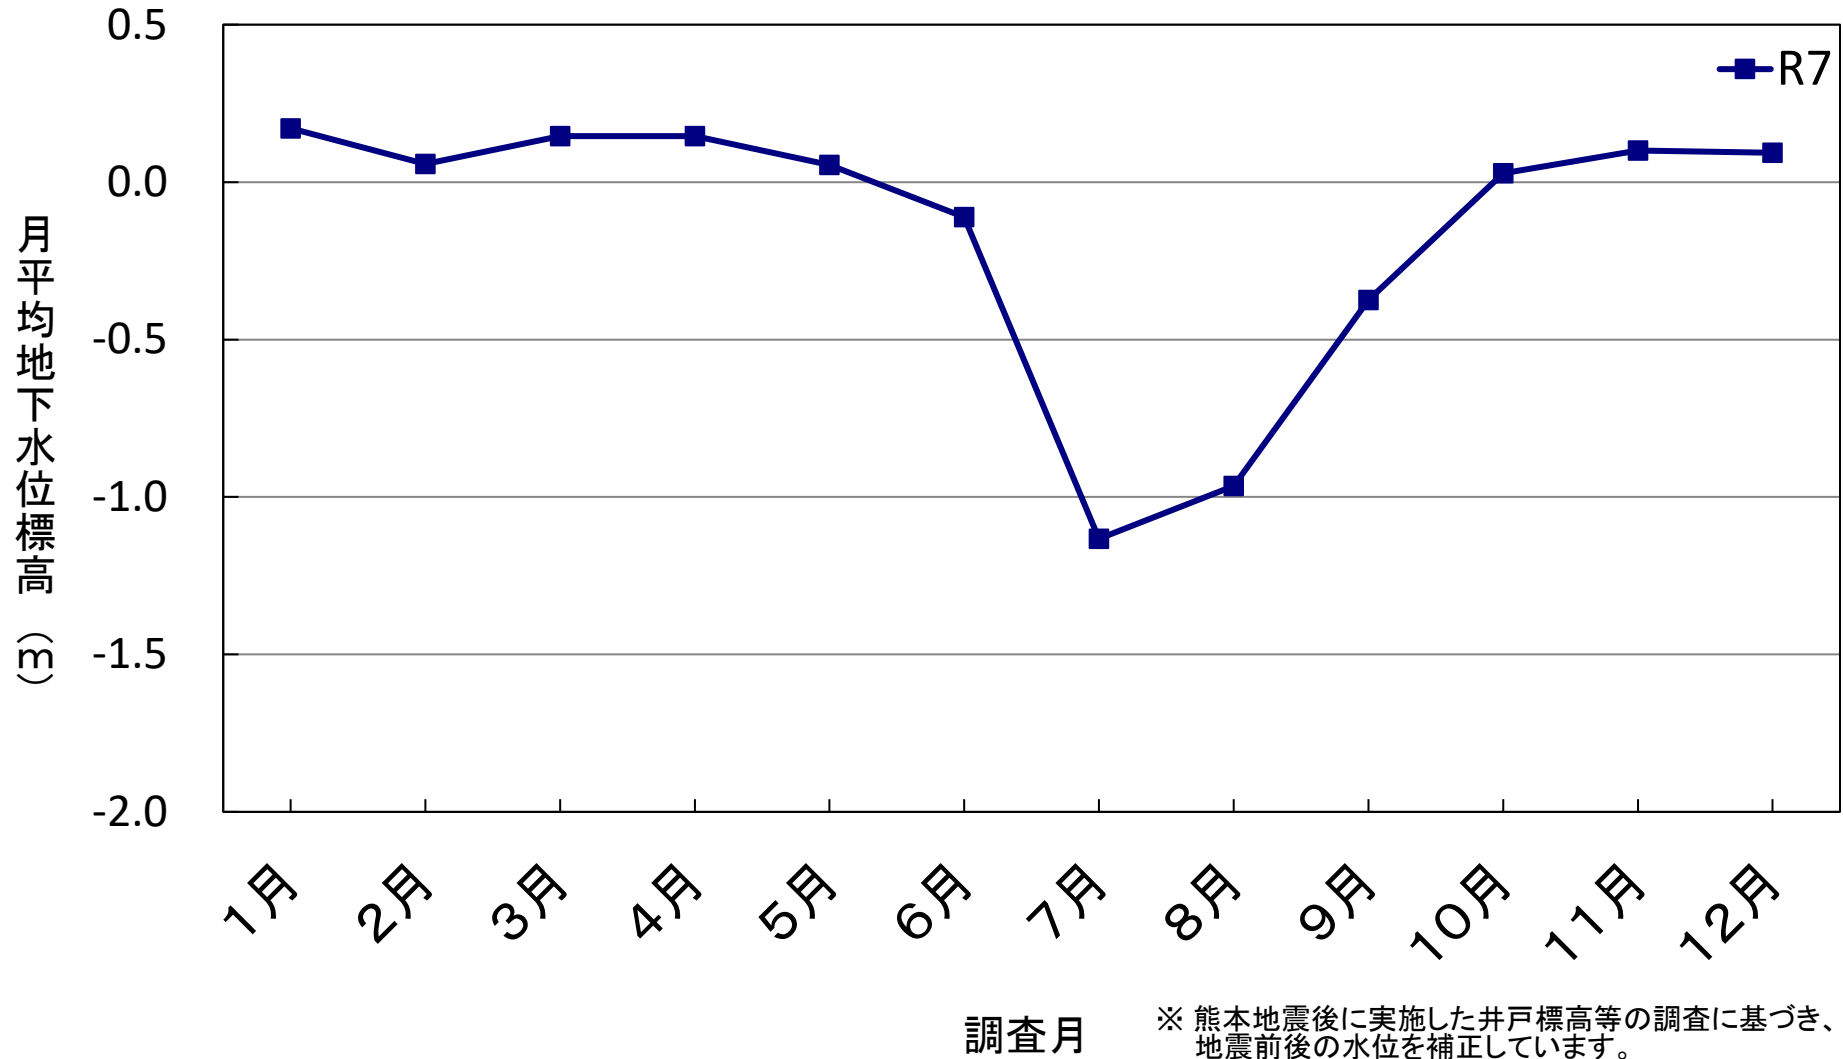
② 竜北観測井

※ 熊本地震後に実施した井戸標高等の調査に基づき、地震前後の水位を補正しています。
地震前: + 0.19 m 地震後: + 0.19 m
