⑤菊陽観測井

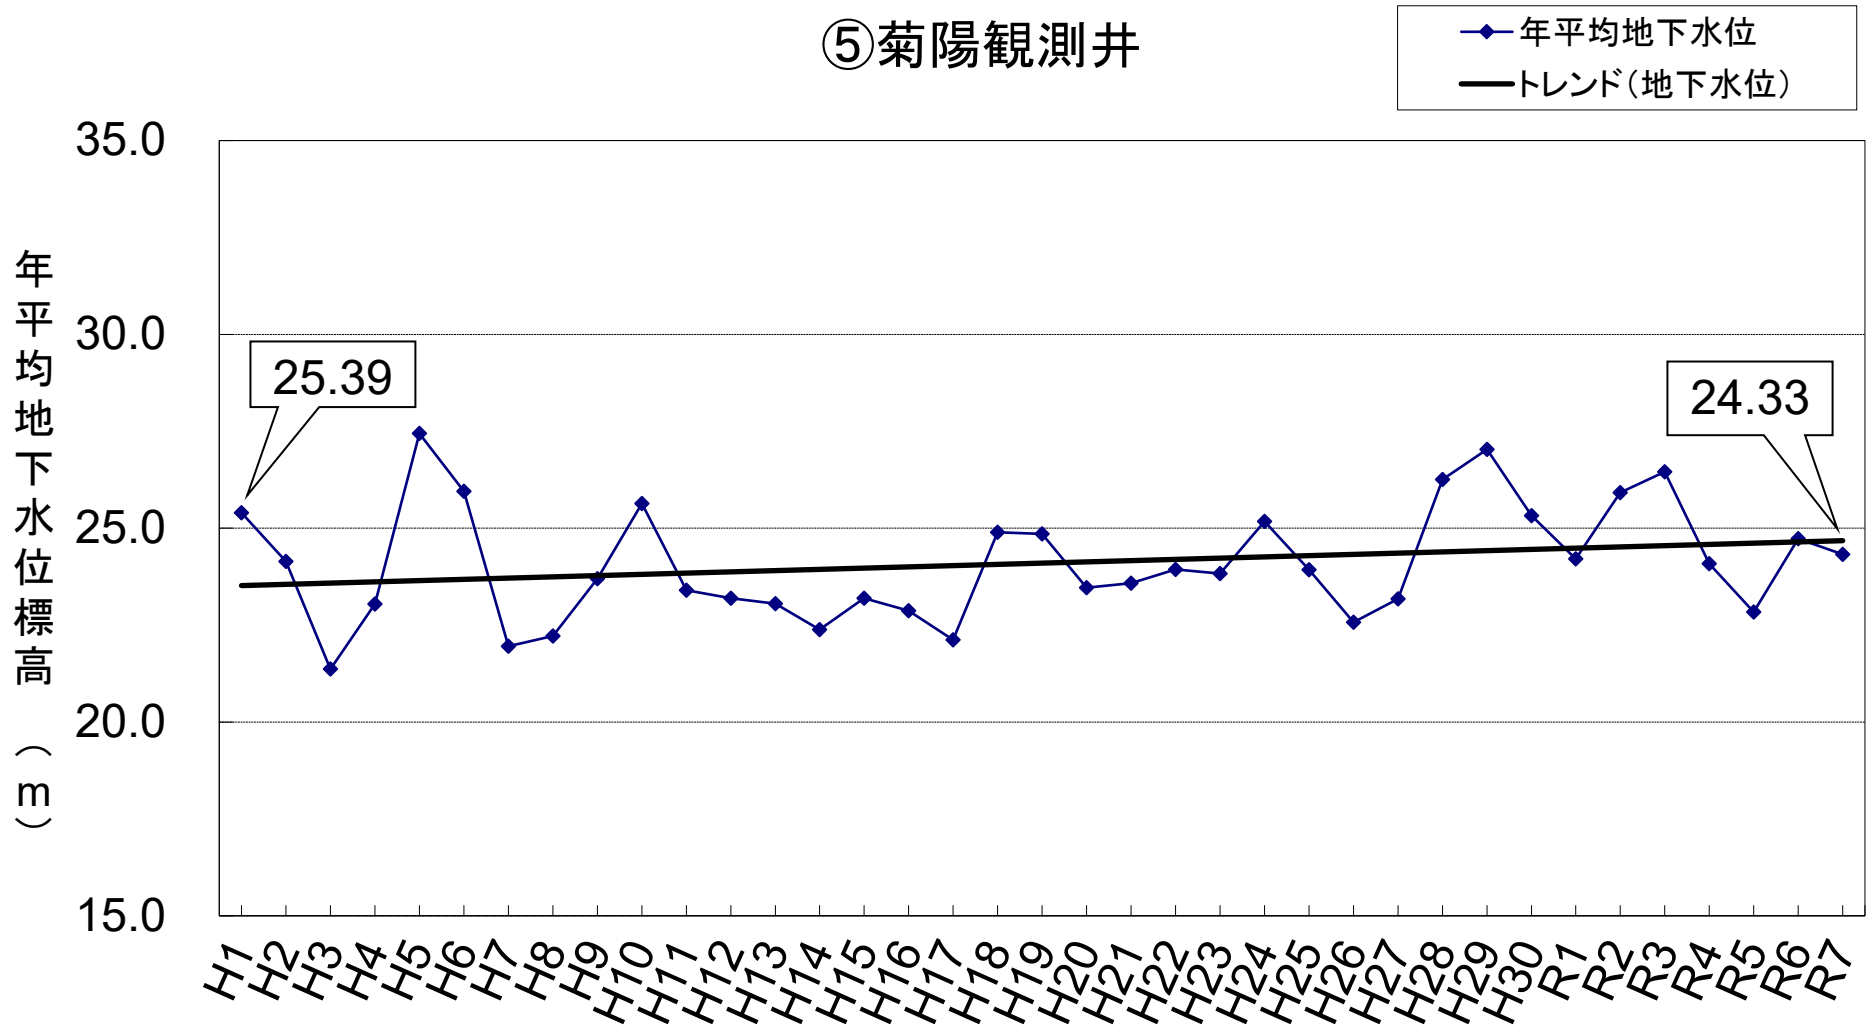
※ 熊本地震後に実施した井戸標高等の調査に基づき、地震前後の水位を補正しています。
 地震前:- 0.01 m 地震後:- 0.46 m

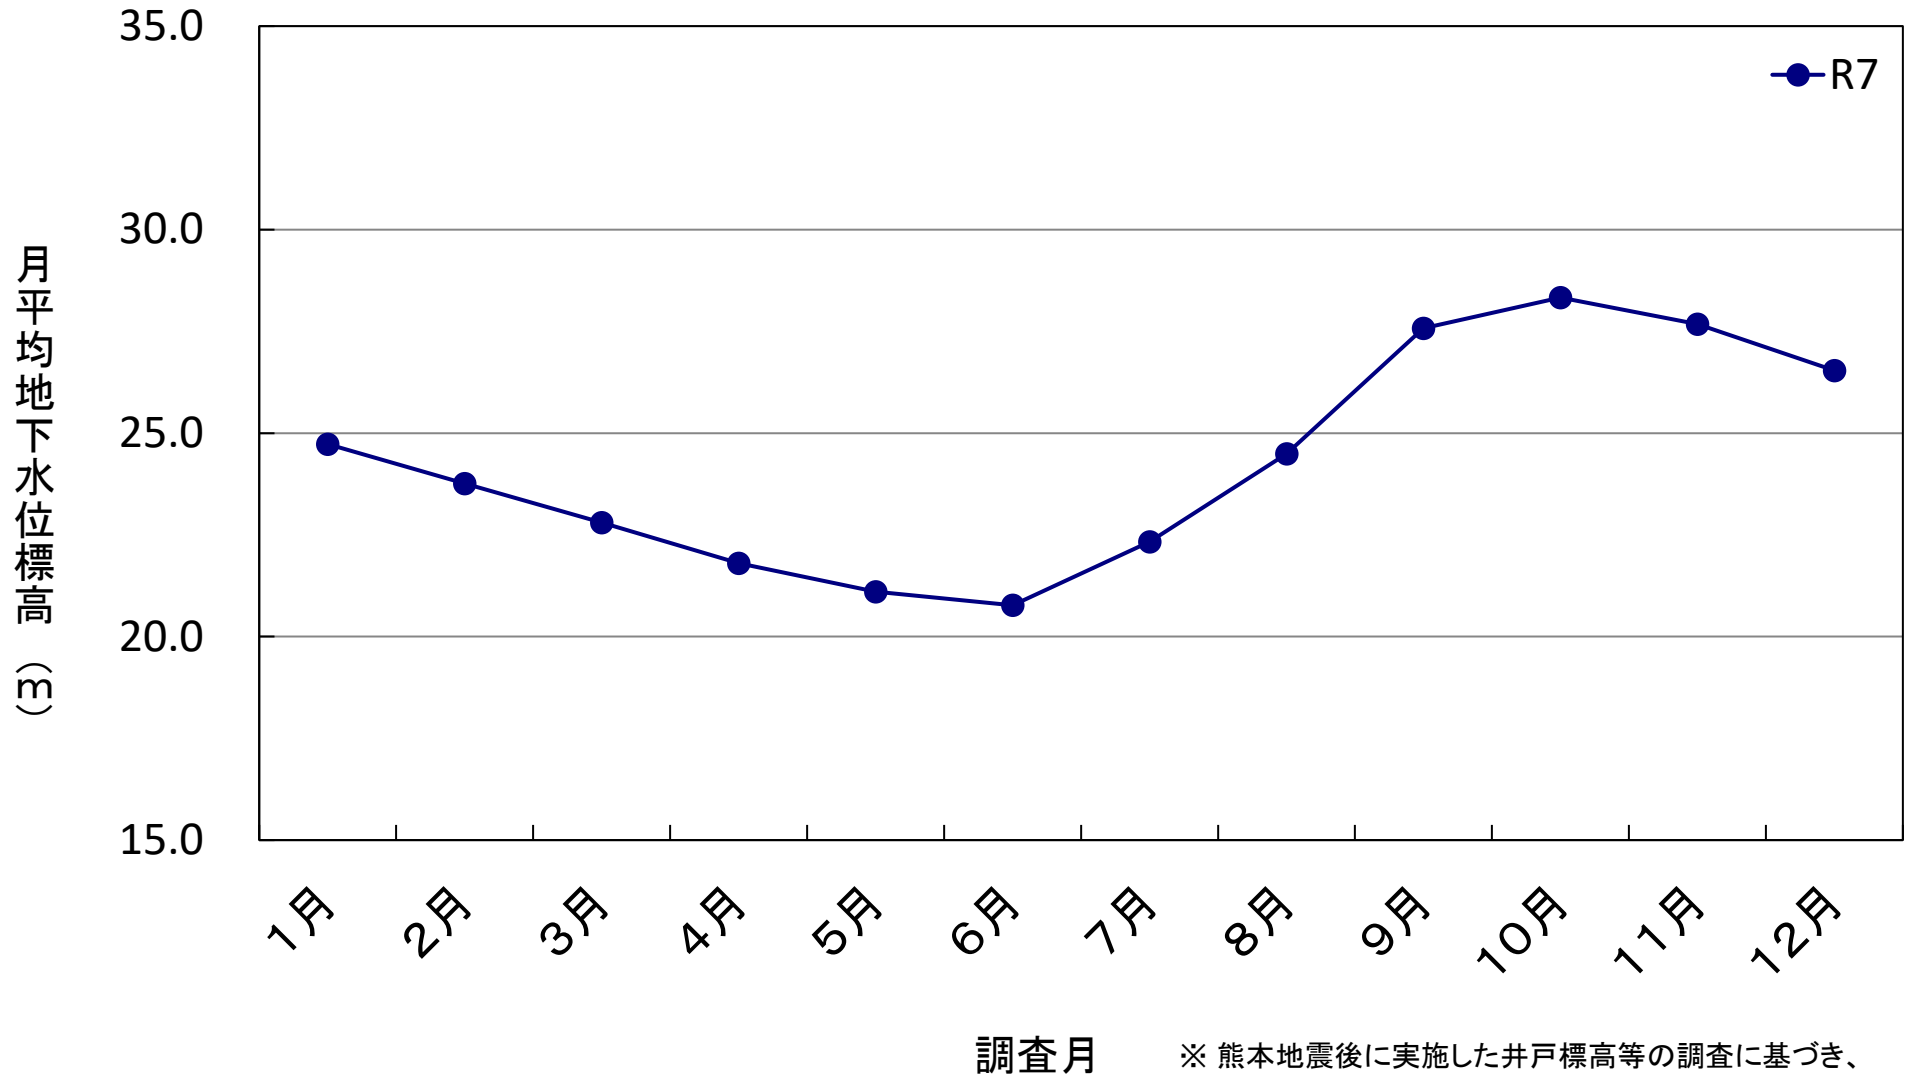
⑤菊陽観測井

※ 熊本地震後に実施した井戸標高等の調査に基づき、地震前後の水位を補正しています。
地震前:- 0.01 m 地震後:- 0.46 m
