# 被災建築物の所有者様へ 石綿(アスベスト)のばく露・飛散防止措置の実施のお願い

- 月 日に調査した結果、 町 丁目 番地の(建物名 )において、石綿含有建材が露出していることが確認されました。
- 周辺の住民等の石綿ばく露防止のため、応急措置の実施にご協力をお願いします。

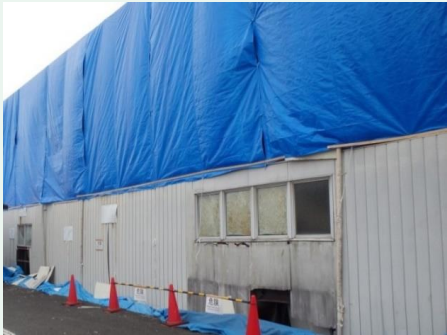
飛散防止措置の例(シート養生)

| 種類 | | | 措置 |
|---|---|---|---|
| 1. | 飛散防止 | 養生 | ビニールシート等によって飛散防止を図る |
