# 通信ケーブル事故防止のお願い

N T T 西 日 本 株 式 会 社  
熊 本 支 店 設 備 部  
2 0 2 6 年 度

# 地下埋設物の事故発生件数の推移

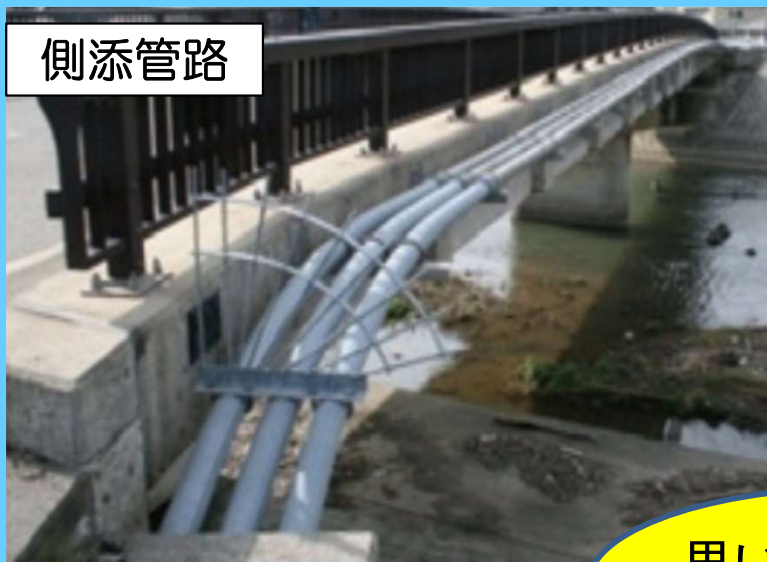
側添管路

橋台際は、土被りが大変浅く、管路配列も様々です。

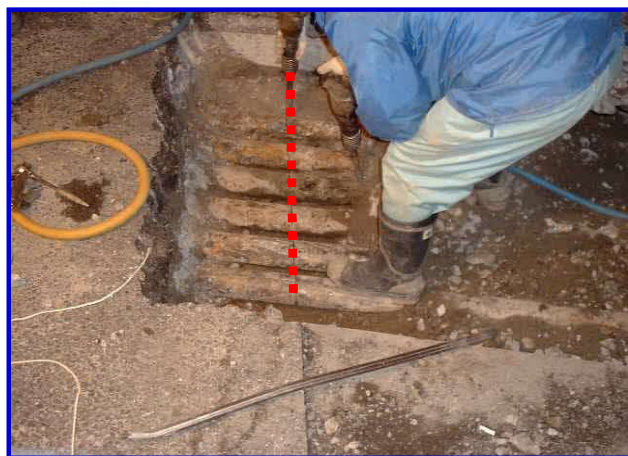
既設路盤切断において、橋台際に防護コンクリートを施し敷設されていたNTT管路を6条と中継ケーブル1条を切断損傷させた。（土被り 30cm）

原因 事前立会で確認した埋設状況が作業者に伝わっていなかった。

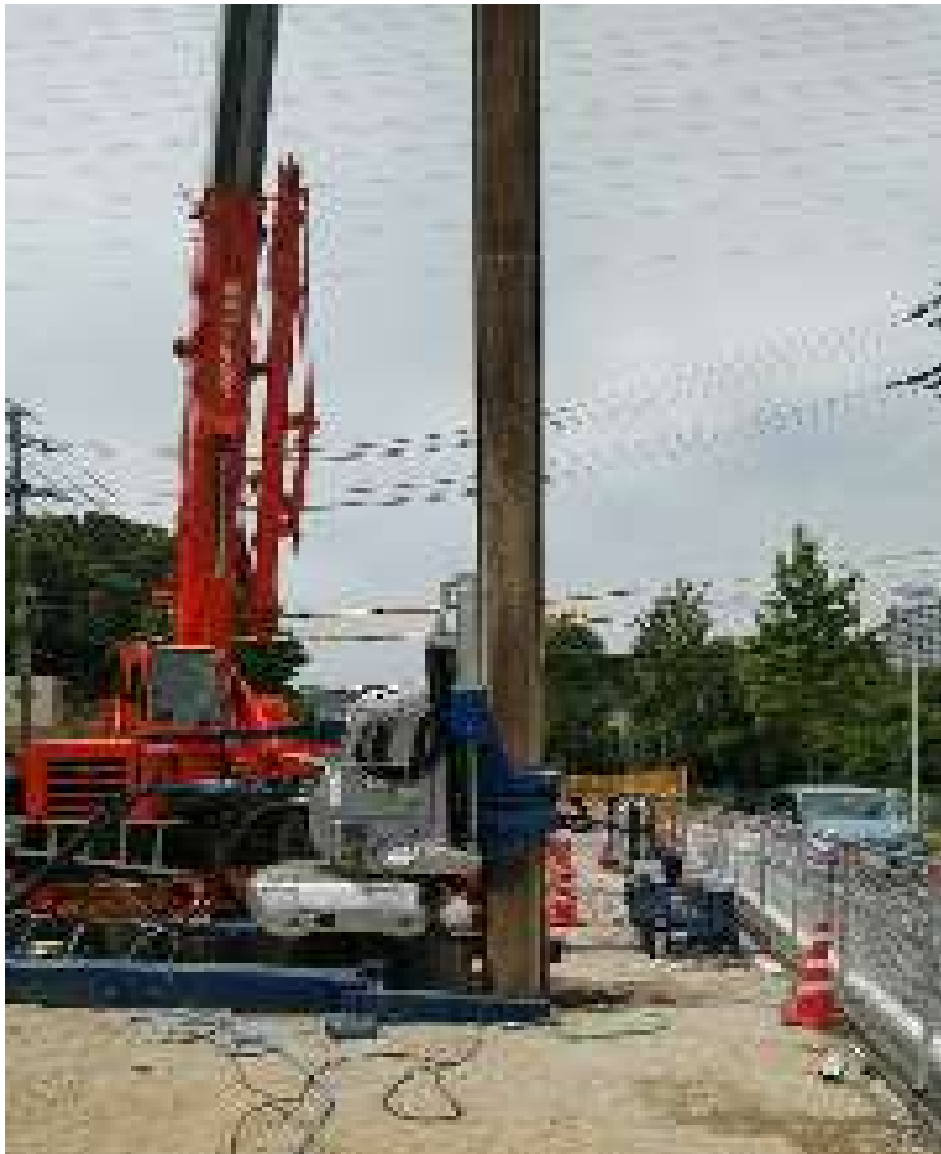
無連絡の矢板工事で、地下3mに埋設された  
（管路 31条、ケーブル8条 ）を損傷（2021.8） ※復旧まで72時間

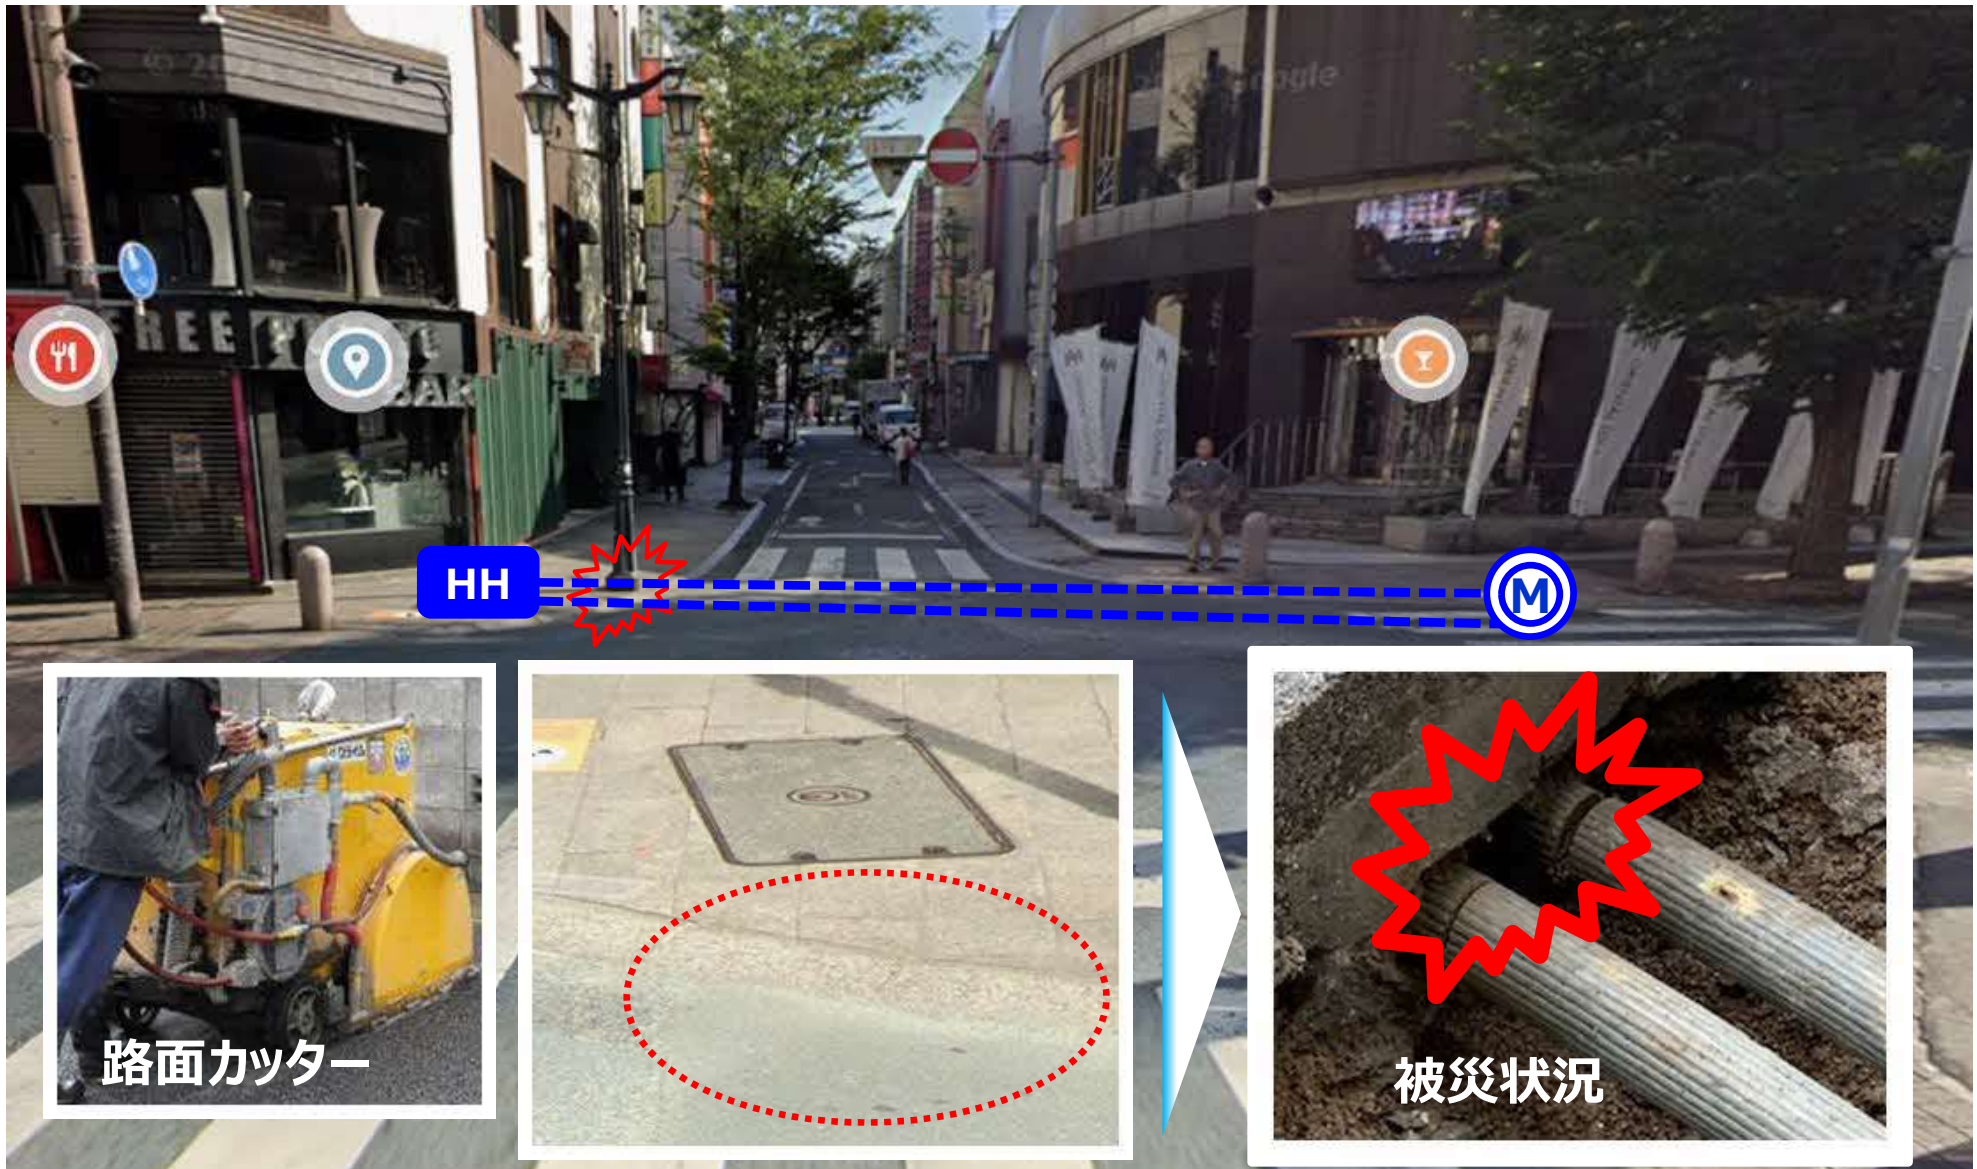
# 被災箇所周辺の地下埋設物の状況1/2（通信設備） 31

開削のためハンドホール付近に路面カッターを入れた際、管路と収容していた通信ケーブルを損傷させた。

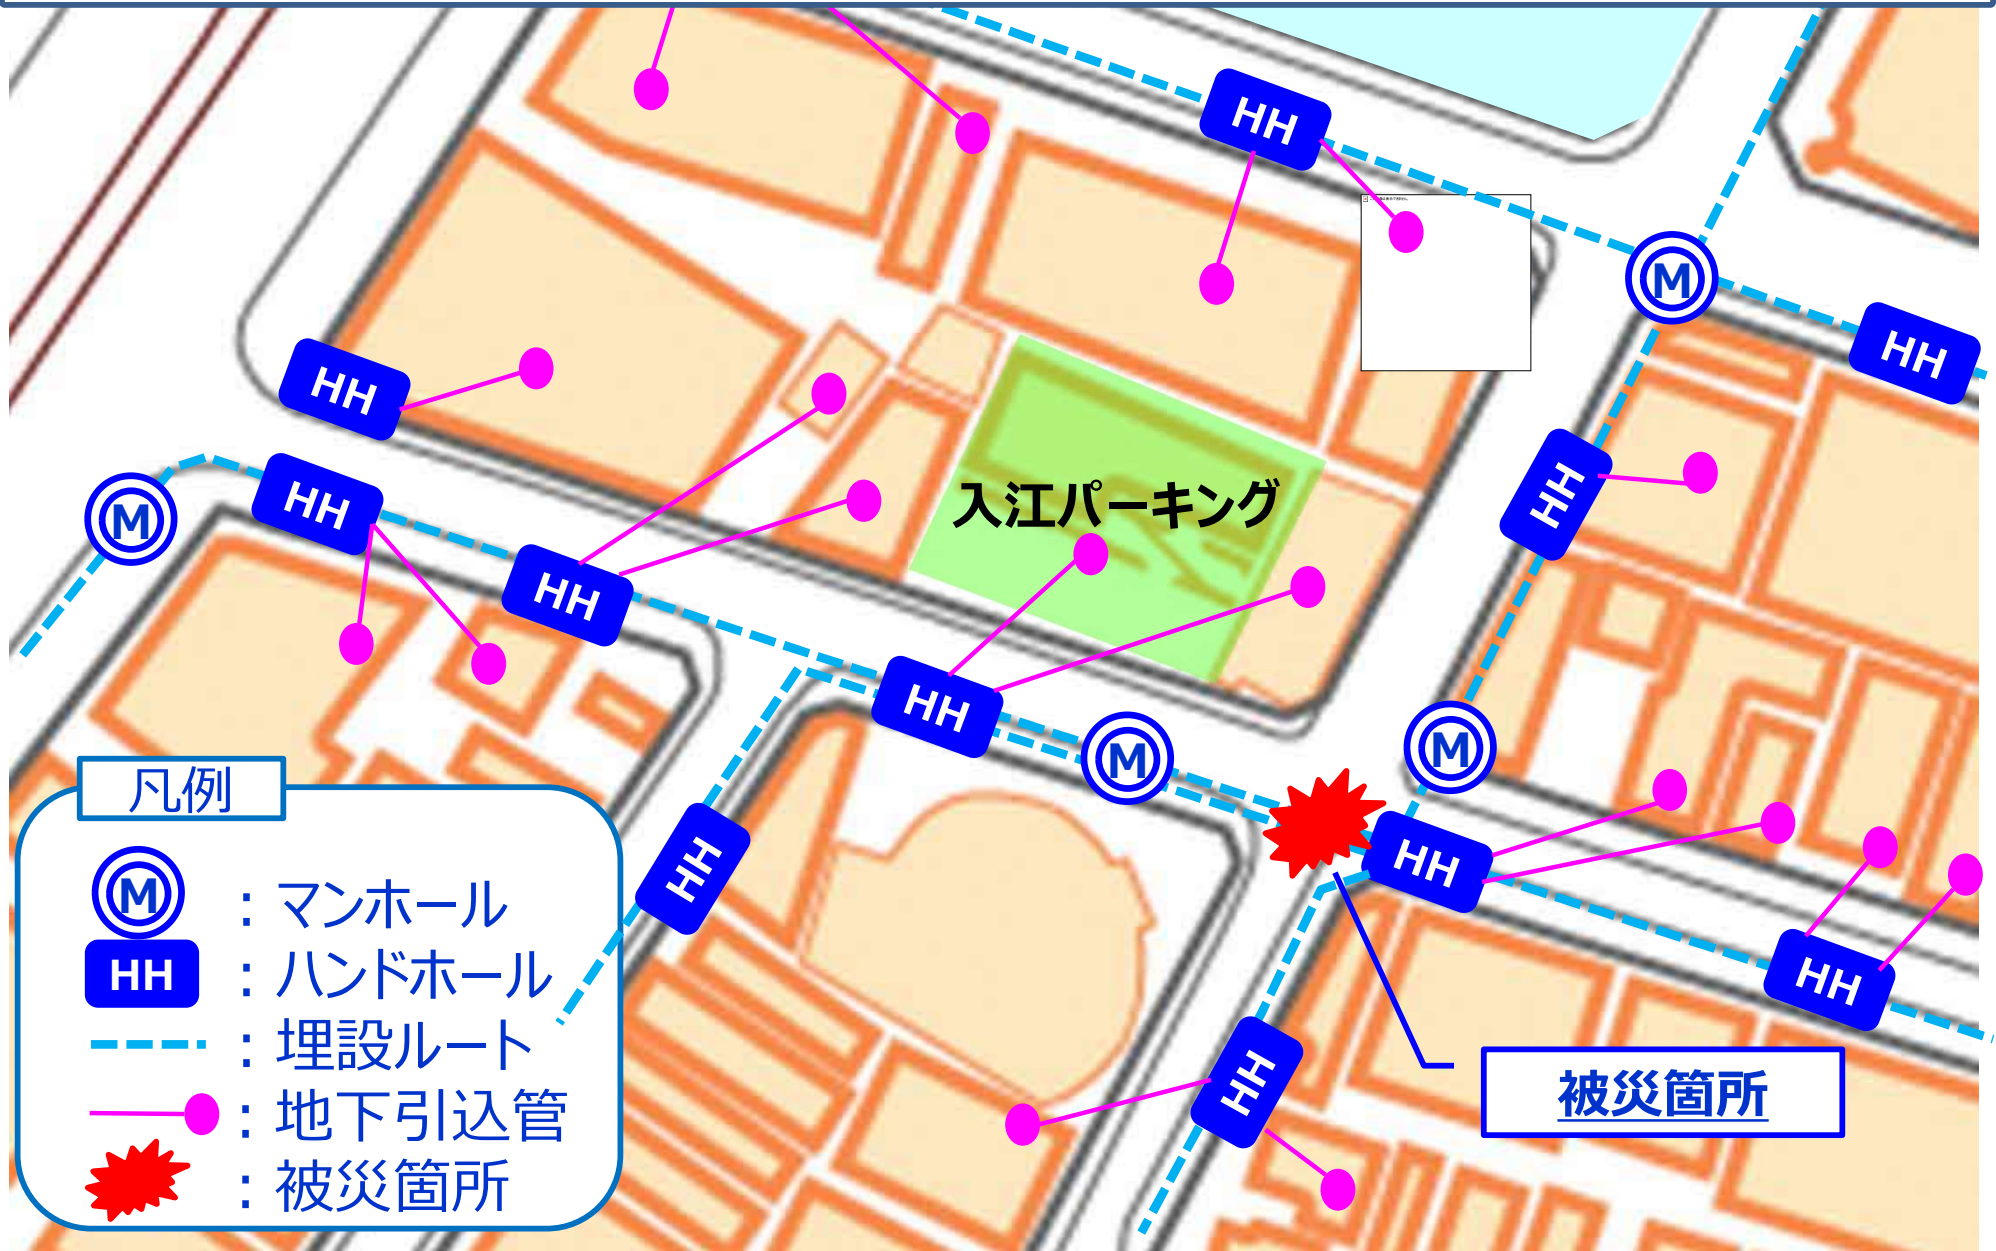
# 被災箇所周辺の地下埋設物の状況2/2（通信設備） 32

当該箇所付近は、地下配区域となっており通信線含め、ガス／電力／水道様々なライフラインが縦横無尽に設置されていたが、当日は埋設事業者の立ち合いを依頼できていなかった。

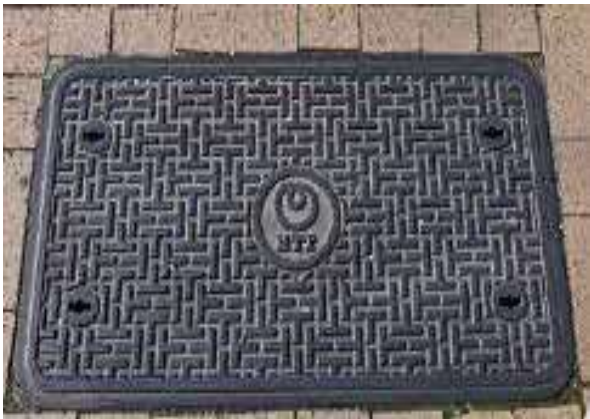
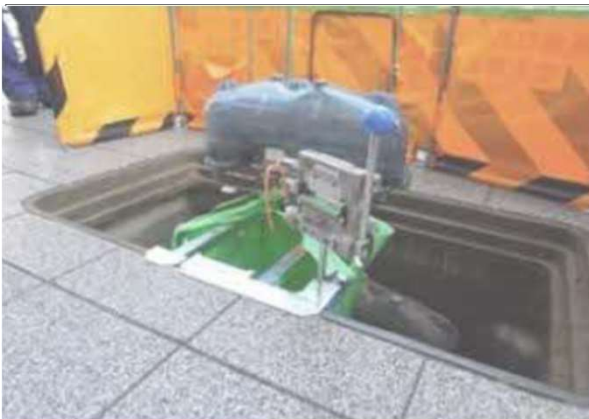
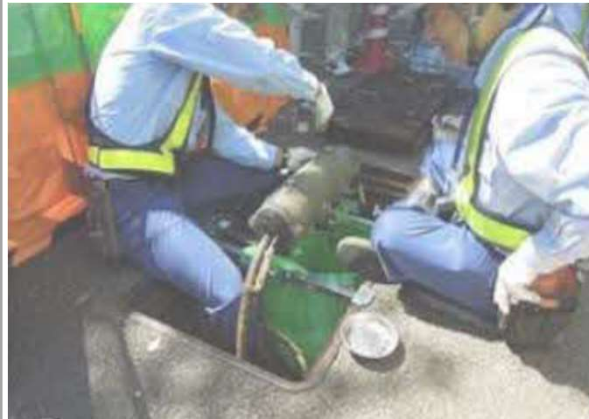
通信ケーブルの配線、分岐、接続作業を目的として道路などの地下に設けられる小型のコンクリート製構造物です。人が中に入れる「マンホール」とは異なり、主にケーブルの収容と・保護を目的としている。 ※入線する埋設管路はマンホールと比較して浅い。

ハンドホールとマンホールの最大の違いは、「**内部に人が入るかどうか**」です。それぞれ英語を直訳すると「Man（人）＝人の入れる穴」「Hand（手）＝手を入れて作業する穴」となり、その用途や大きさが明確に異なります。
