令和 8 年度  
球磨清流学園一体型校舎建設地  
地質調査業務委託

報 告 書

大日本ダイヤコンサルタント株式会社

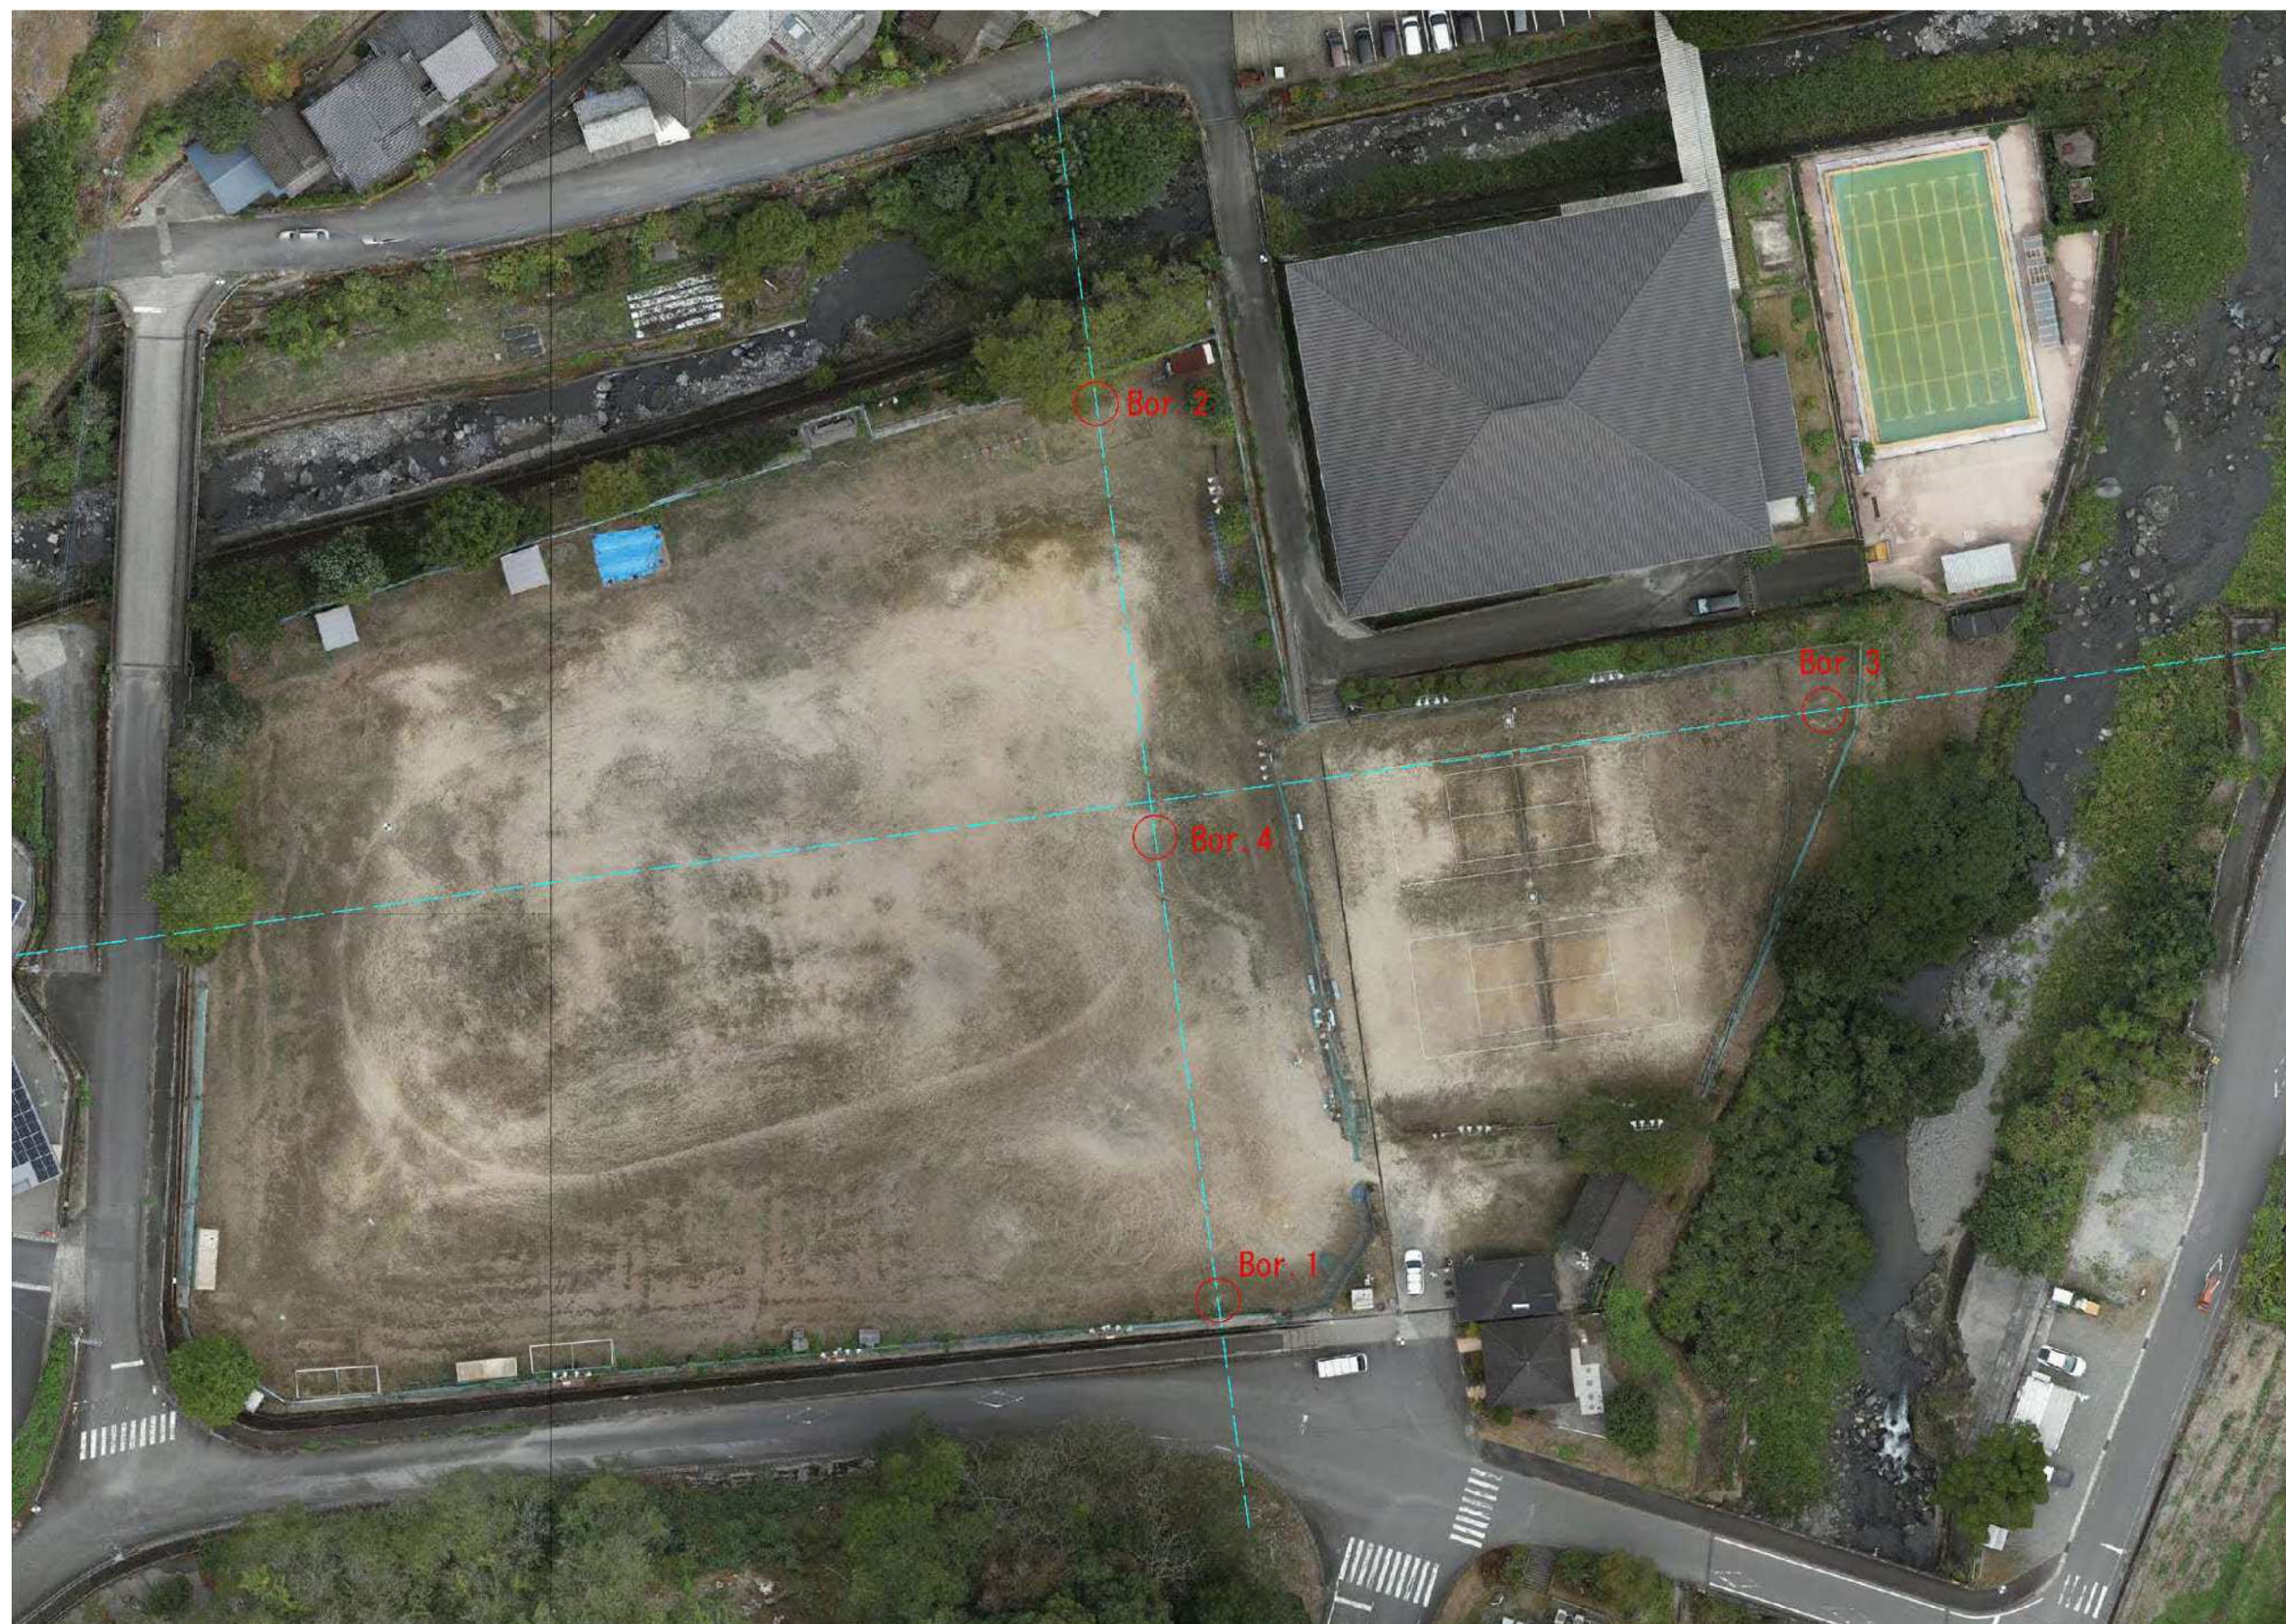
図 1.2 調査位置図

- ① ボーリング位置は図 1.2 に示す。詳細なボーリング位置の決定については、現地状況の確認および周辺環境への影響を考慮し発注者と協議のうえ決定した。
- ② ボーリング機械は、ロータリー型ハイドロリックボーリングマシンを使用した（表 2.1.1 参照）。
- ③ ボーリングはオールコアボーリングとし、掘削孔径は  $\phi 66\text{mm}$  とした。
- ④ 孔口はケーシングパイプまたはドライブパイプで保護した。
- ⑤ 崩壊性の地層に遭遇して掘進が不可能になる恐れのある場合は、ケーシングパイプの挿入により孔壁の崩壊を防止した。
- ⑥ 掘進中は掘進速度、湧水・逸水量、スライムの状況等に注意し、変化状況を記録した。
- ⑦ 孔内水位は、毎作業日、作業開始前に観測し、観測日時を明記した。
- ⑧ ボーリング作業終了深度については、監督職員と協議のうえ、その指示に従った。
- ⑨ ボーリング作業中は、標高、地質分類厚を測定するとともに、地下水位の測定及びコアの採取に努め、標本箱にはボーリングナンバー、標高等を記入し監督職員が立ち会う場合、直ちにその地点の地層が判断できるように整理した。
- ⑩ 土質の分類は、JGS0051（地盤材料の工学的分類方法）に準拠した。
- ⑪ 踏み荒らし、伐採等については、最小限に留め終了後には原形復旧を行った。
- ⑫ 調査終了後は、砂やセメントミルク等で調査孔の埋戻しを行った。

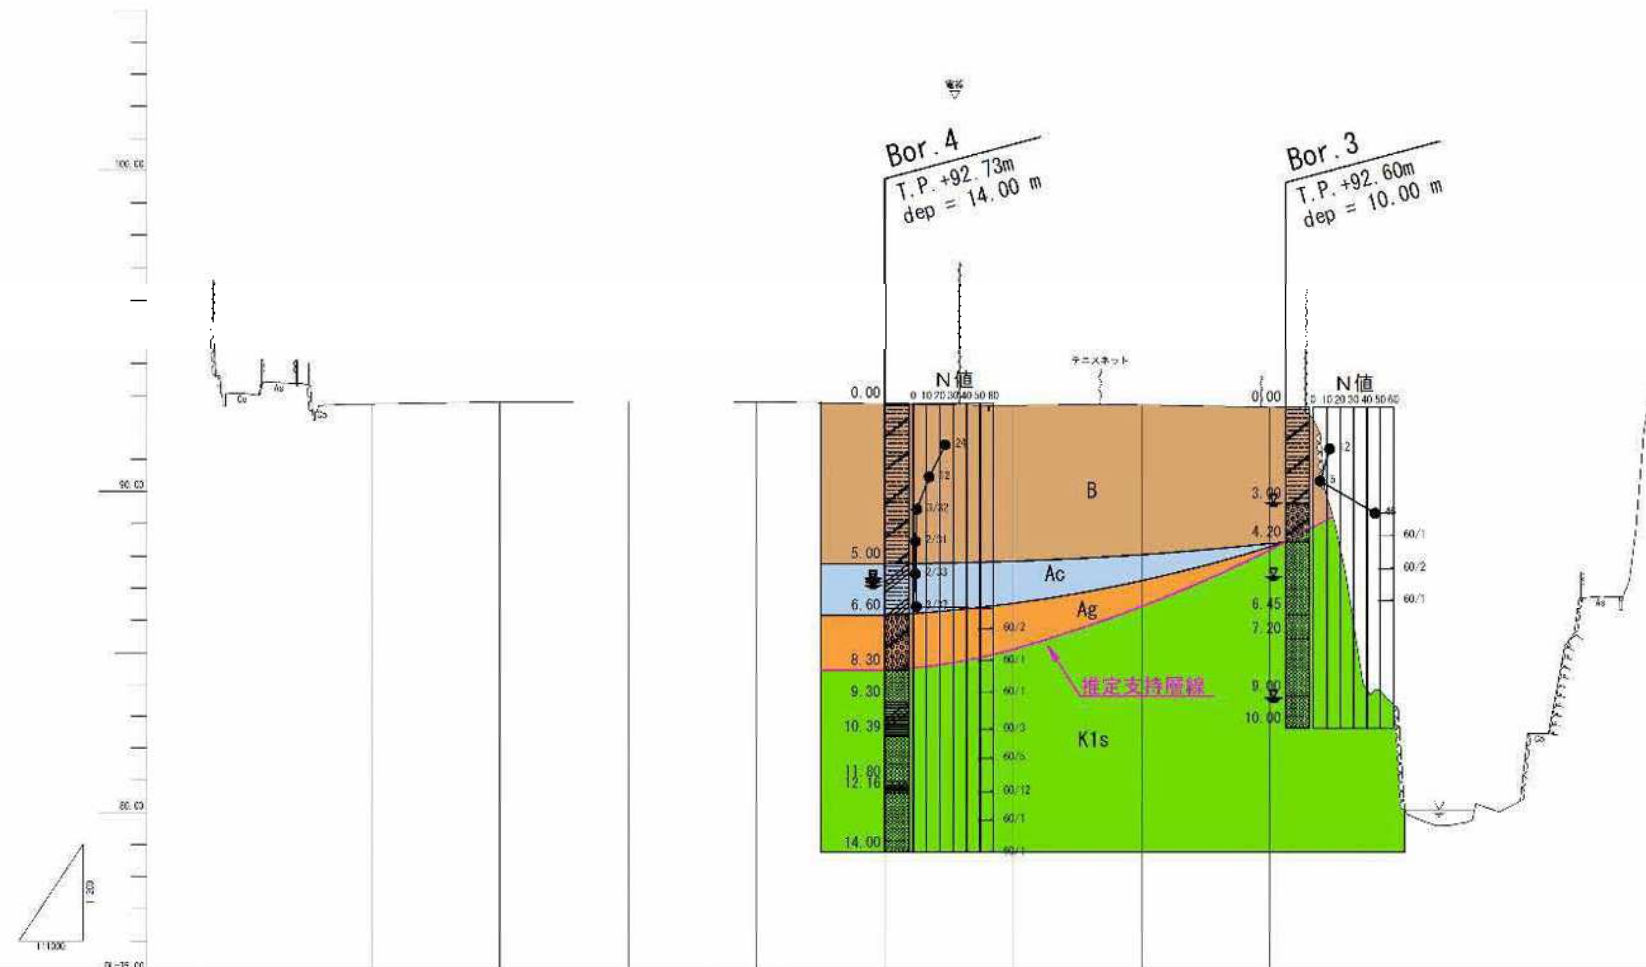
図 5.2.1 推定地層断面図 (縦断面図)

計画箇所において、支持層の目安に該当する土層は K1s 層であり、本層が支持層に最適であると判断される。

計画箇所においては、GL-1～8m 付近より以深に分布する砂岩層（K1s）が支持層の目安に適する土層であり、支持層として最適であると判断される。砂岩層（K1s）の上面は、南北方向は南側の山側から北側の庄本川に向かって深くなっており、東西方向は西側の芋川側から東側に向かって深くなっている。これらのことから、計画建築物の基礎形式としては、図 5.3.1 から砂岩層（K1s）を支持層とした異種基礎、杭基礎が考えられる。

計画箇所において、支持層の目安に該当する土層は  $N$  値 60 以上が確認された砂岩層 (K1s) であり、本層が支持層に最適であると判断されるが、砂岩層 (K1s) の上面深度は 1~8m と傾斜していることから、設計に際しては支持層の傾斜に十分留意する必要がある。また、基礎形式の選定にあたっては、諸条件について十分に検討し、適用性の高い基礎形式を選定する必要がある。
