8) 熊本市植木町の湧水分布と水質

小笹 康人 廣畑 昌章* 有村 友希

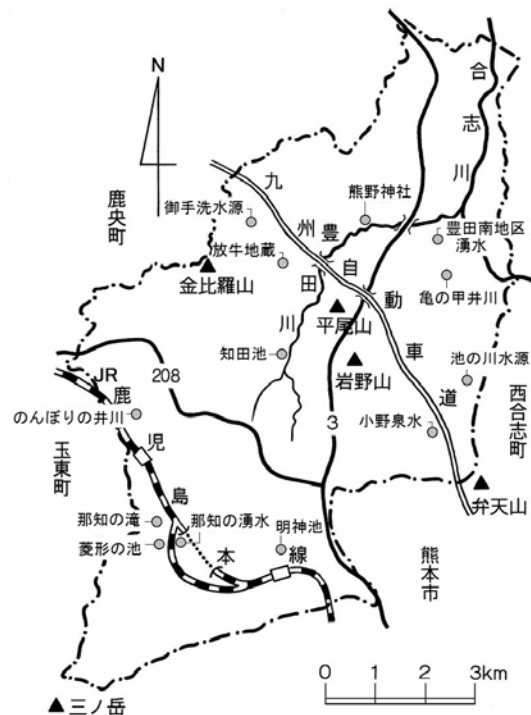
図 1 植木町の湧水位置(図中は旧町名で表記)

植木町の湧水について、平成 9 年には 10 ヶ所、11 年は 2 ヶ所、17 年及び 22 年は 13 ヶ所で調査した。調査時期は、1～2 月とした。採水は極力湧出場所直近で行い、直近採水が困難な湧水では毎回同じ場所で行った。なお、亀の甲井川は水涸れのため 17 年のみの調査となった。湧水地点の位置を図 1 に示す。

図1から分かるように、那知の湧水、那知の滝及び菱形の池は、共に隣接した位置にあり、ヘキサダイアグラムでは類似の水質組成を示している。しかし、トリリニアダイアグラムでは、陽イオン組成に大差は見られなかったが、陰イオン組成に違いが見られ、那知の湧水ではHCO₃の比率が他の2地点よりも高くなっていた。また、那知の湧水はpH7.2以上で、硝酸性窒素が5.5mg/lを示すが、隣接する2湧水はpH7.0未満で硝酸性窒素が両湧水とも7mg/lを超えていることから、那知の湧水は隣接する2つの湧水とは流動系が異なっていると考えられる。その他の湧水については、ヘキサダイアグラムから特異的な水質組成を持つ湧水は見られなかった。

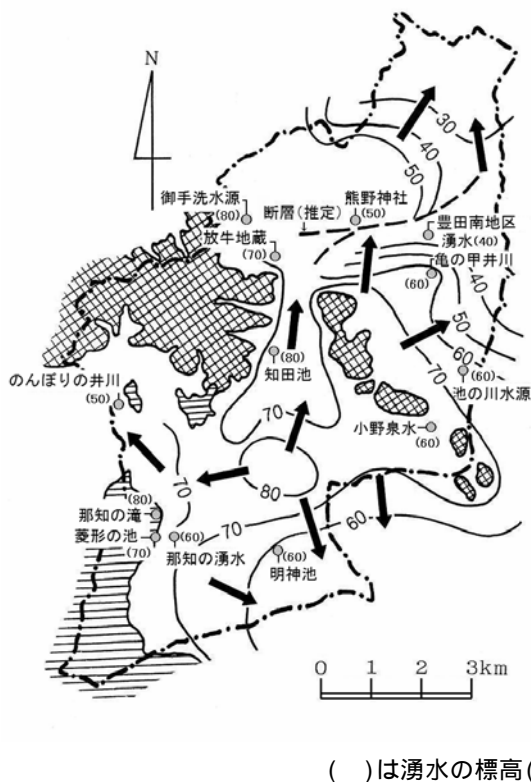
図 2 湧水地点標高と第 1 帯水層水位等高線図

各湧水地点のおよその標高(1:25000 の地図からの読み取り)と、花房層及び相当層の上面等高線図の標高(阿蘇火砕流堆積物 Aso-4/3 間に介在し、第 1 帯水層と第 2 帯水層を隔てる層。植木町地下水流動調査業務報告書からの読み取り)を比較した。

その結果、13 湧水地点が、その上面より標高が高いところに位置していた。さらに、第 1 帯水層水位等高線図と比較したところ、湧水地点付近の等高線分布が解明されていない地域もあるが、第 1 帯水層水位面と

ほぼ同じ標高にあった。また、これら湧水は前述の報告書の水理地質平面図から、Aso-4 及びその溶結部に分布するが、崖面の下、他の地質（沖積層、先阿蘇火山岩類、基盤岩類の変成岩）との境付近に位置していることが読み取れた。これらのことから、これら 13 湧水は第 1 帯水層に相当する地下水が湧出したものと考えられた。湧水地点標高と第 1 帯水層水位等高線図を重ね図 2 に示す。また、各湧水の平成 17 年及び 22 年水質分析結果を表 1 に示す。

今回調査した植木町の湧水は、第1帯水層に相当する地下水が湧出していると考えられた。詳細な地図から、13箇所の湧水の標高が、第1帯水層水位とほぼ同じ標高にあることが読み取れた。このことは、地下水位の僅かな低下でも湧出水量の減少、そして水涸れに繋がることが推測される。
