# 令和2年7月豪雨に伴う有明海・八代海の水質環境調査(速報)

## 熊本県水産研究センター

令和2年7月豪雨の影響を把握するため、7月28日に有明海、7月31日に八代海で環境調査を実施しました。

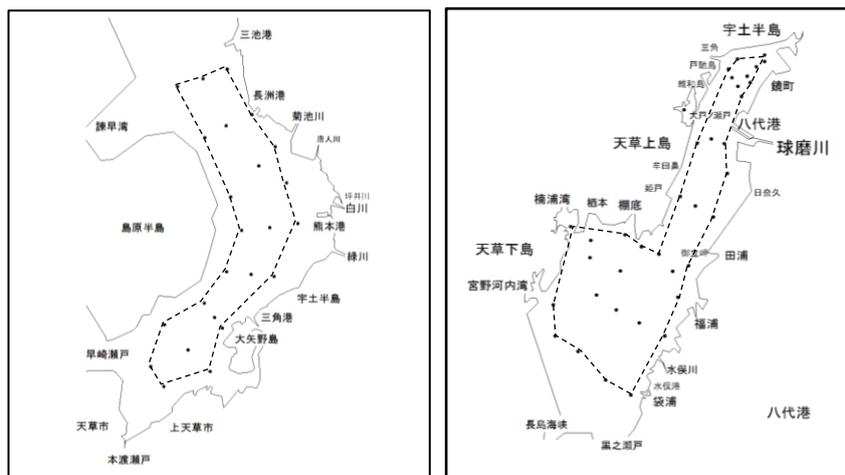
水深0, 2, 5, 10m及び底層について、塩分の平面分布図を作成しました。

左図の調査点間は近傍のデータで補間処理されますが、点線の外側は、補外処理のため、調査点から離れるに従い、実測値と大きく異なる場合があります。

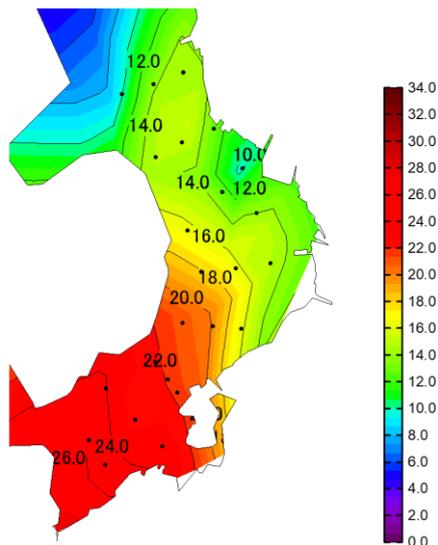
有明海 塩分 0m 7/28

有明海における海水の塩分濃度は、表層では荒尾市から熊本市沿岸にかけて低く、外海に近い湾口部に向け塩分濃度が高くなっています。水深が浅い程その状態が顕著となっています。

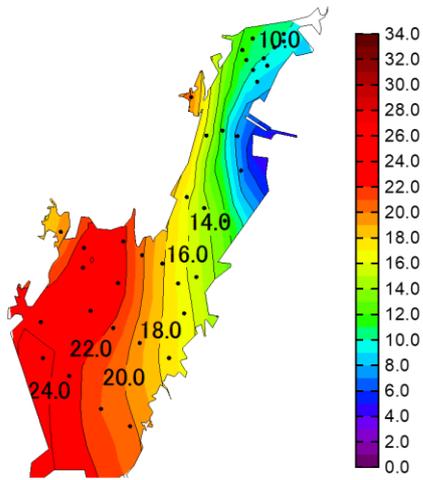
八代海 塩分 0m 7/31

八代海における海水の塩分濃度は、表層で球磨川河口域から南北に低塩分域が広がっており、南部海域においては塩分濃度が高くなっています。
