大切畠ダム災害復旧工事の 実施状況について

令和7年(2025年)12月

熊本県大切畠ダム復興事務所

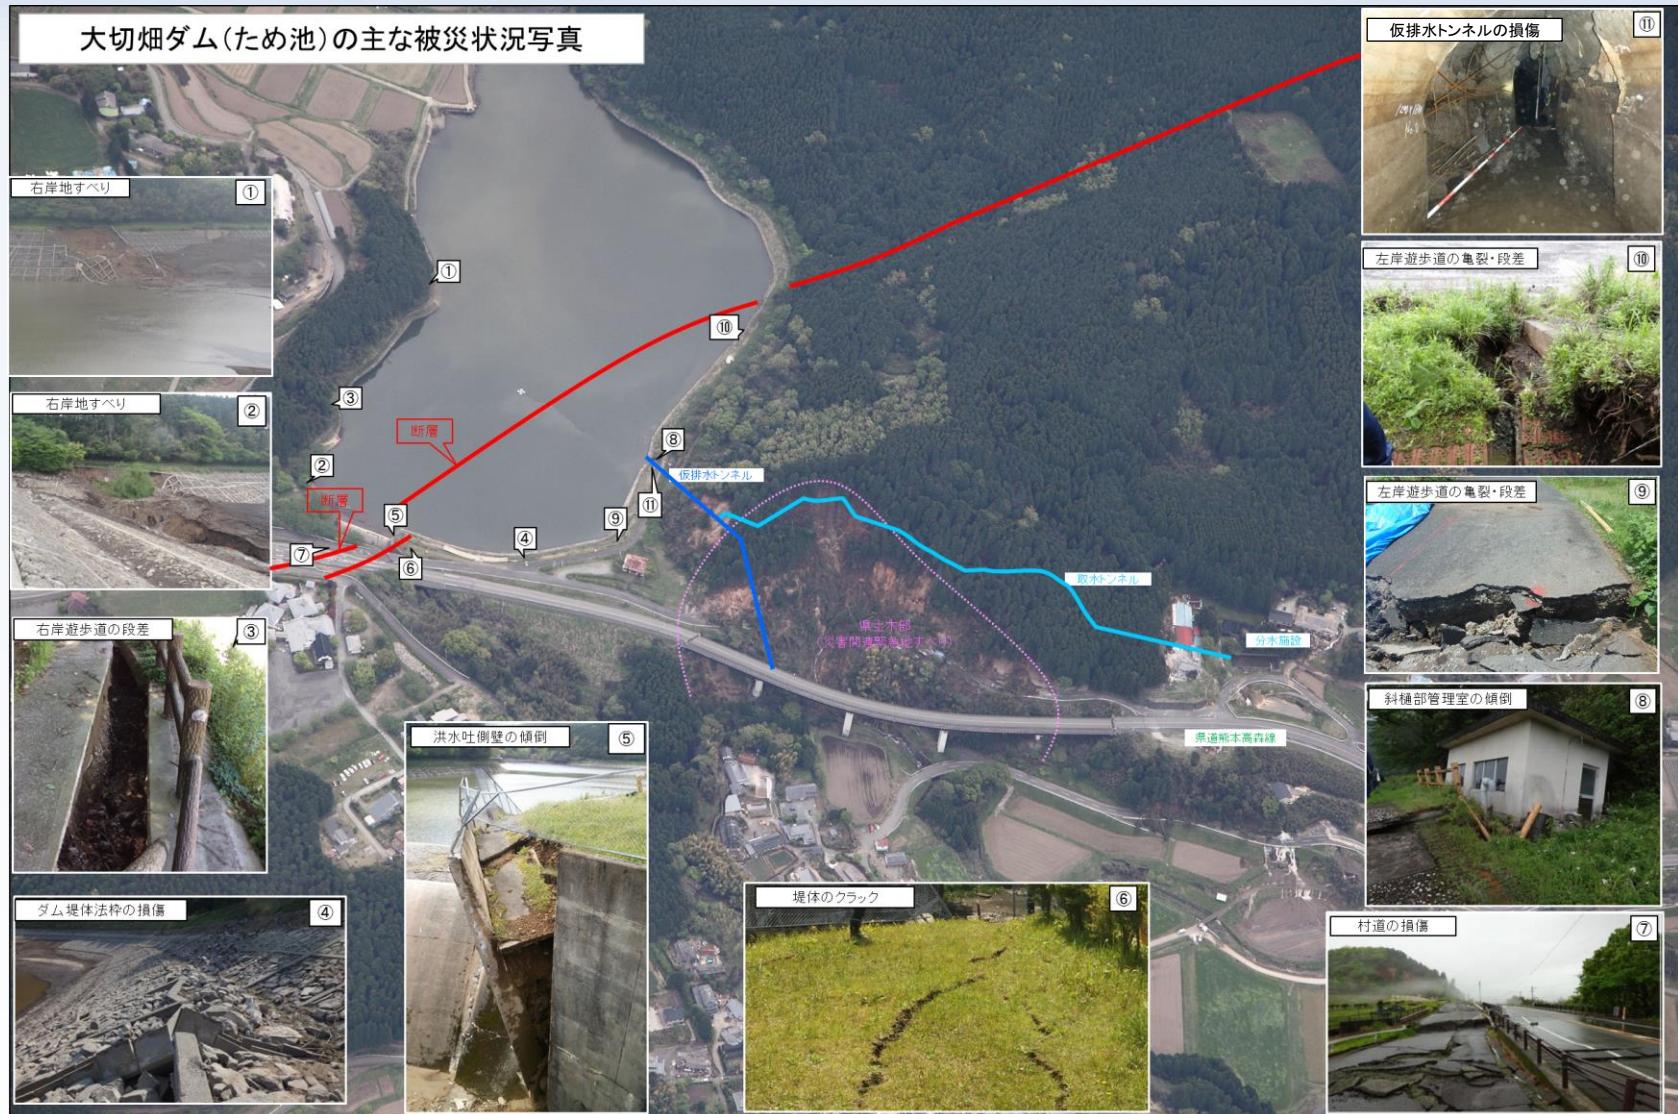
大切畠ダム(ため池)の被災状況

熊本地震による大切畠ダムの主な被災状況として、堤体のひび割れ・沈下・洪水吐側壁の損傷、下流水路の埋塞、取水施設・操作施設の転倒、仮排水・取水トンネル等の損傷の被害が発生しました。

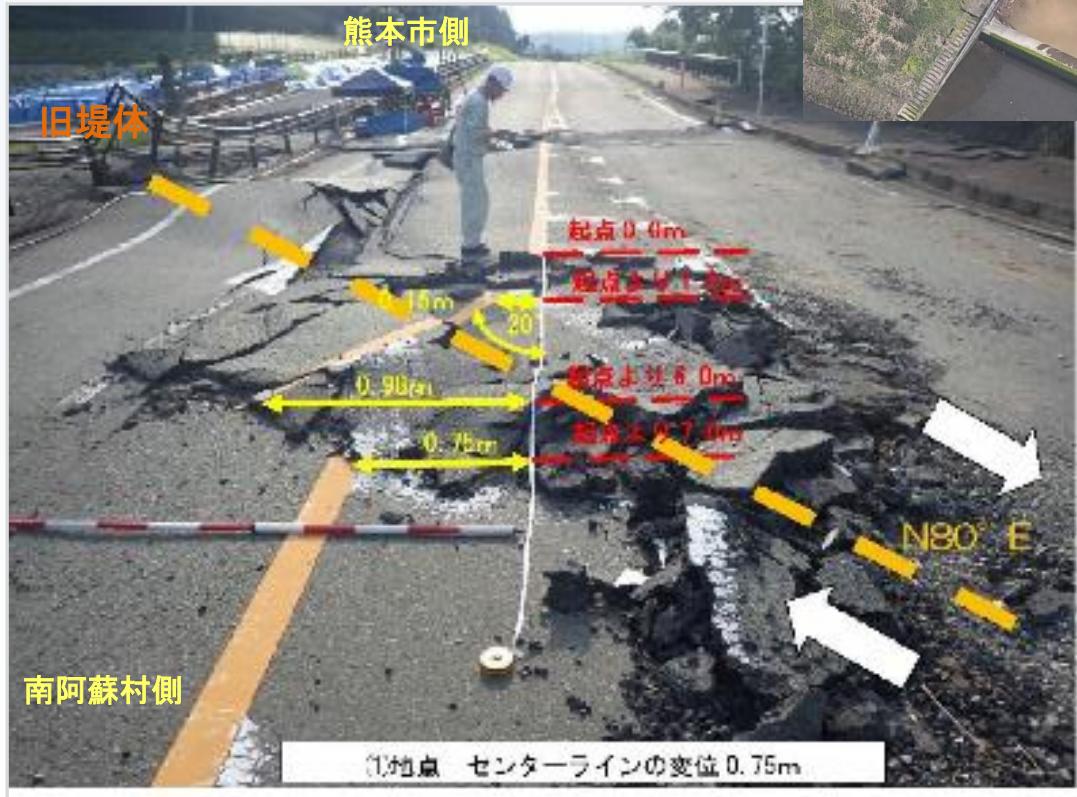
県道熊本高森線に出
現した地表地震断層

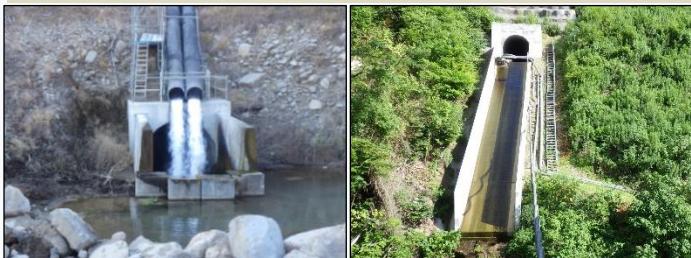
仮排水トンネル新設(完了)

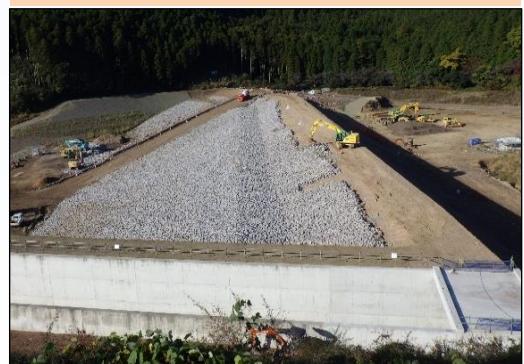
ダム堤体

- 大切畠ダムは被災以前、西原村の田71haと畠108ha、益城町の畠135haを灌漑するともに、冬場の水を近隣の深迫ダムに送水し、関節受益として菊陽町の畠403haを灌漑していました。
- しかし、熊本地震により堤体が損傷するなどの大きな被害が発生しました。さらに、被災後の調査で堤体とダム湖内に地表地震断層があることが判明しました。
- そこで、熊本県では復旧に迅速取組むため、「大切畠ダム復興事務所」を開所し、復旧に取組んでいます。
- ダム本体工事は、令和7年10月に堤体の盛立及び洪水吐工完了しました。現在は、令和8年度の供用開始に向け、池敷法面工等を実施中です。
- ダム本体工事以外では、令和7年6月に取水設備操作室建屋工事が、11月に取水設備工事が完了し、現在はダム管理棟建屋工事を実施中です。

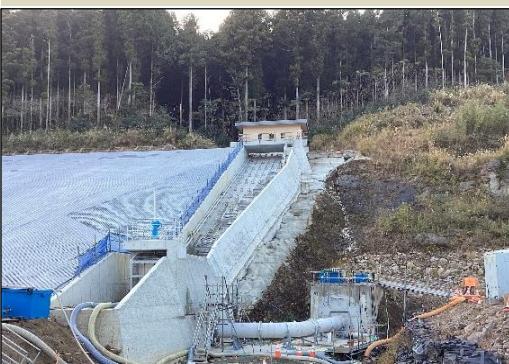
取水設備・操作室(完了)

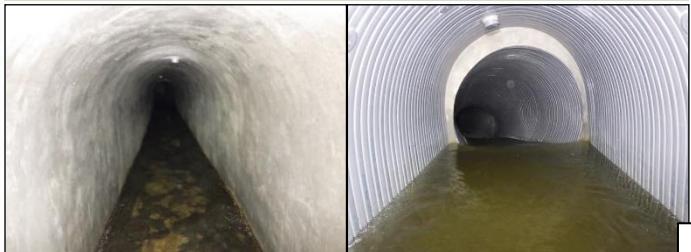
旧取水トンネル復旧(完了)
