# 道路の設置・管理瑕疵による事故とその防止対策について

熊本県 土木部 道路都市局 道路保全課

## 事故事例紹介

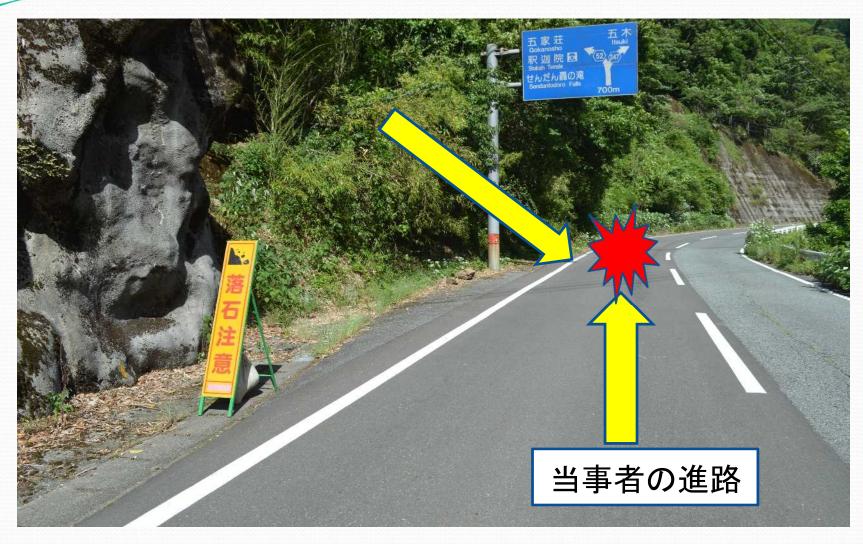
現場の状況

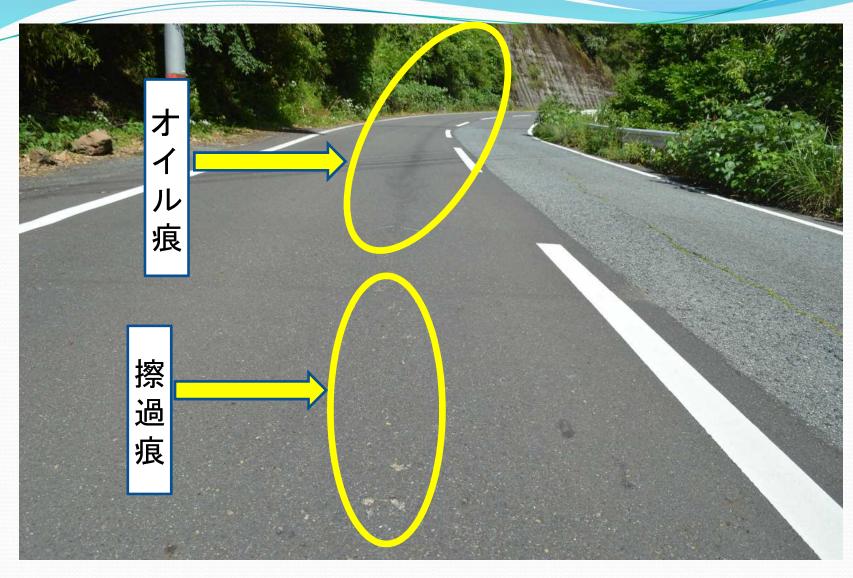
路面の擦過痕とオイル痕の状況

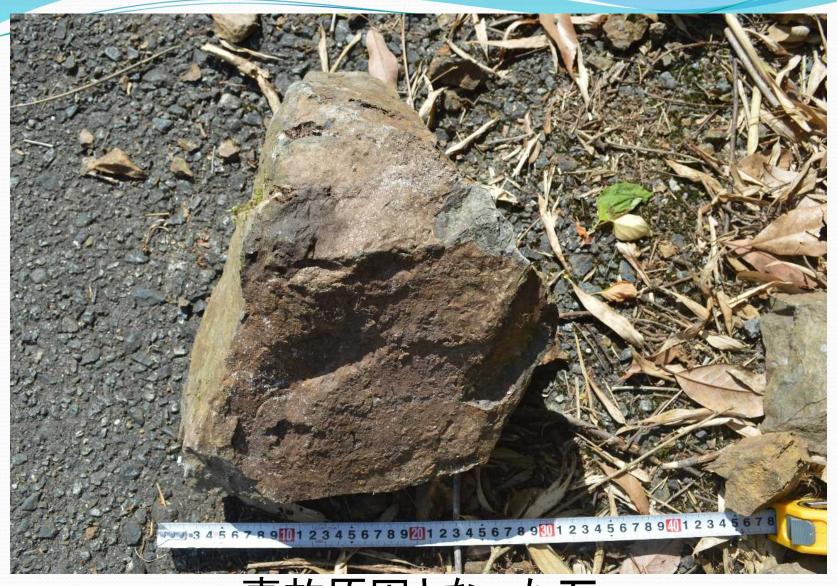
事故原因となった石

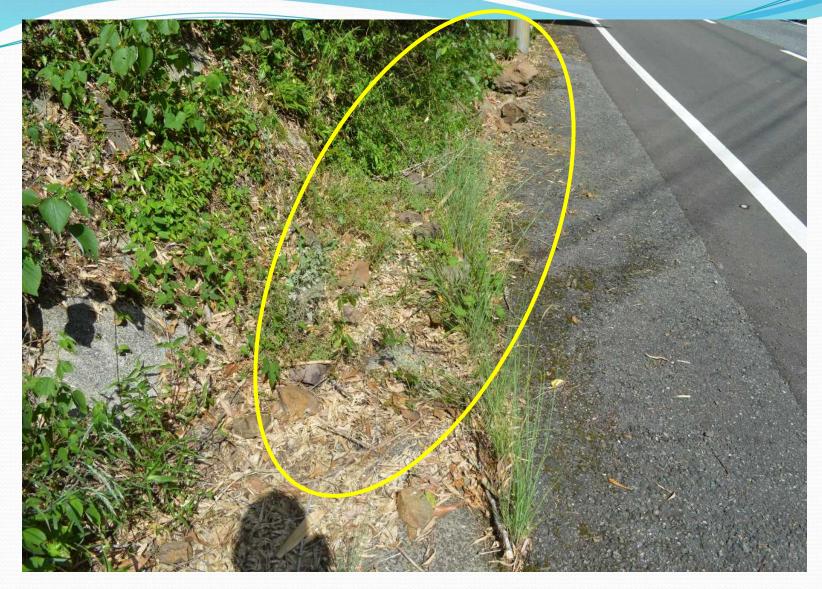
法尻に落下している石の状況

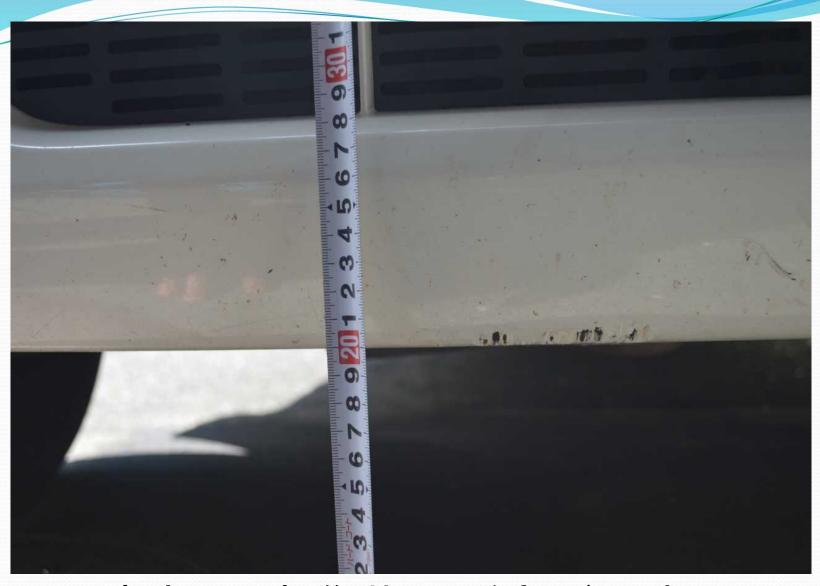
当事車両の損傷状況(前部バンパー)

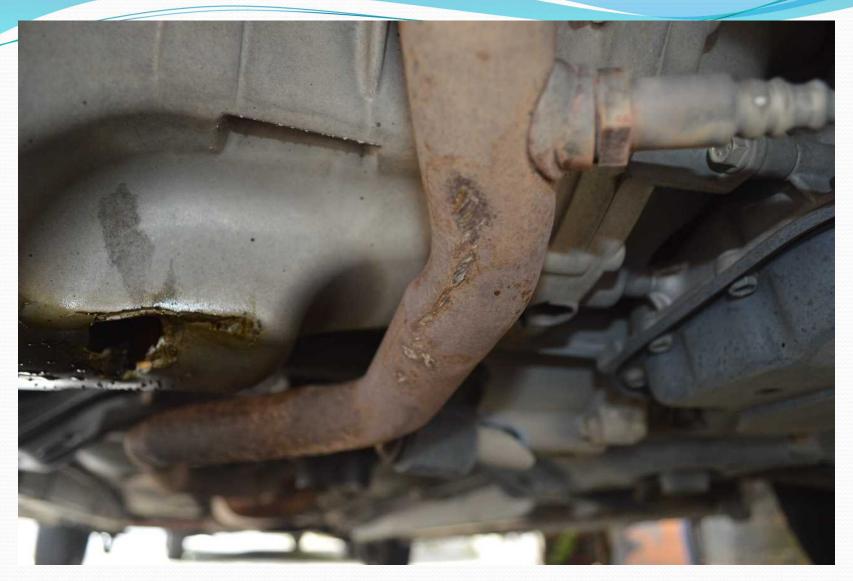
当事車両の損傷状況(車底部)

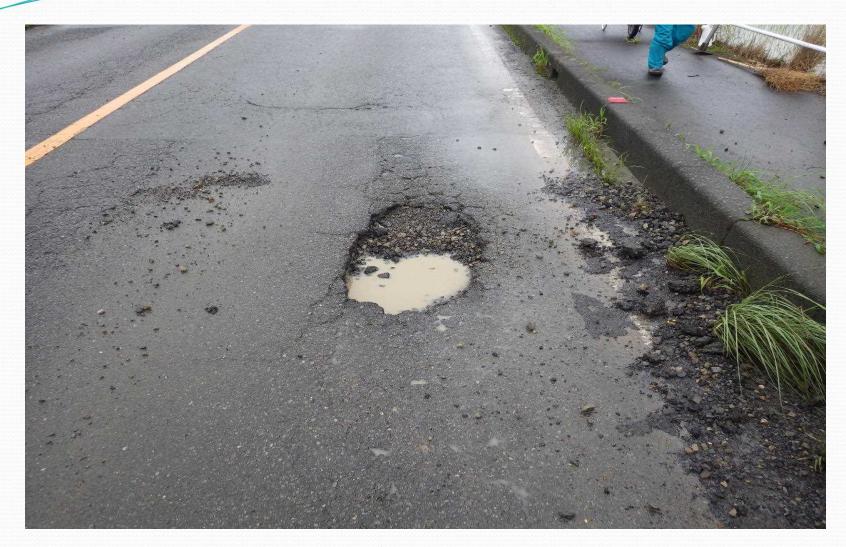
穴ぼこの状況

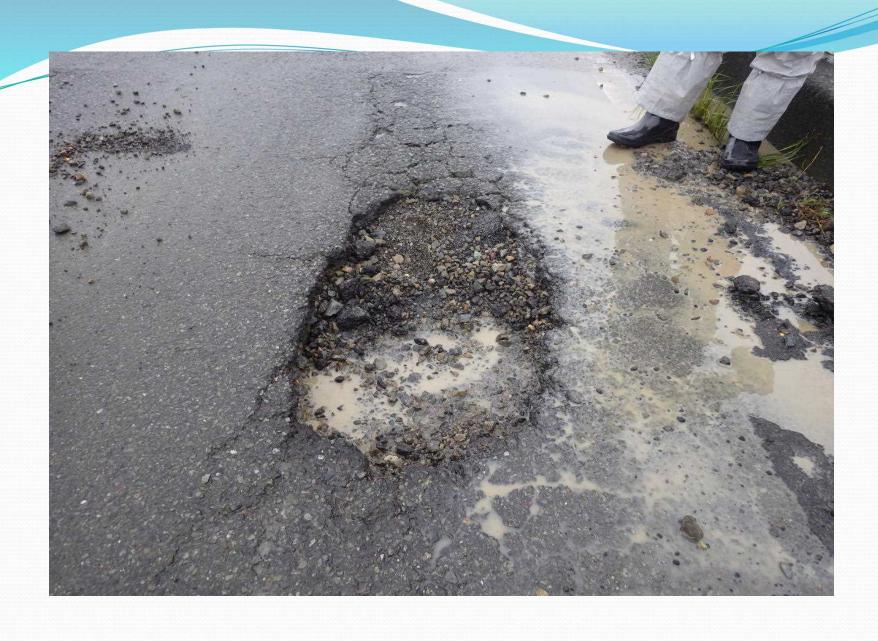
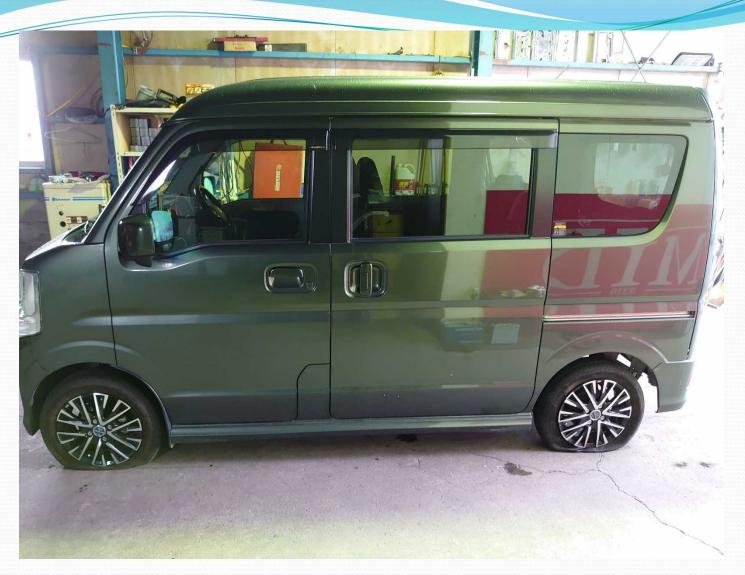
当事車両の損傷状況(左前後輪損傷)

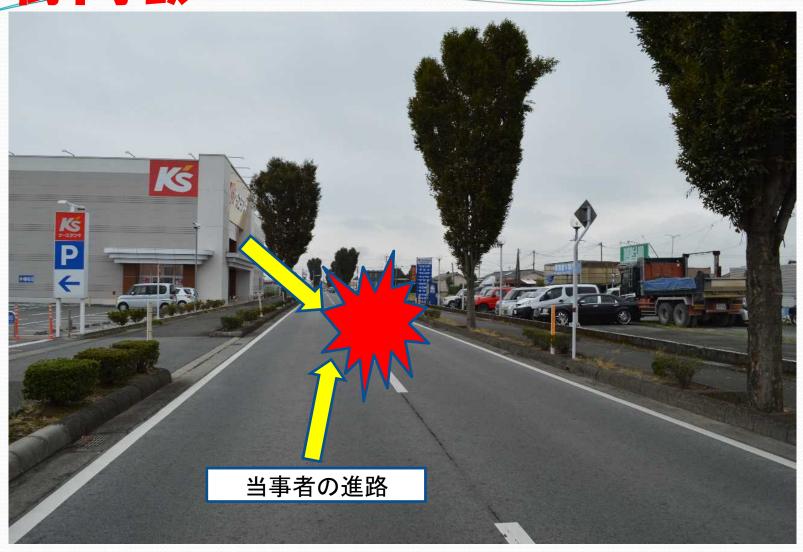
街路樹の倒木

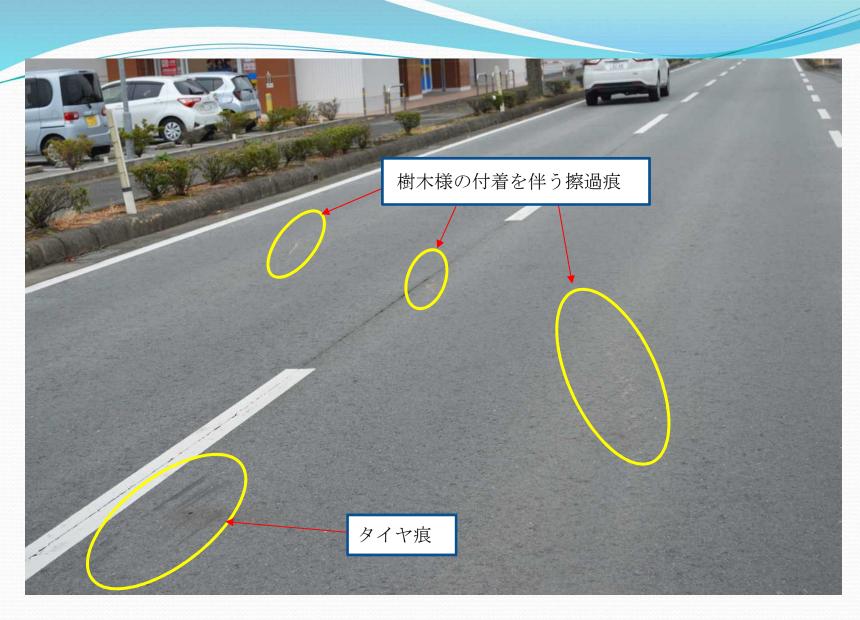
路面の擦過状況

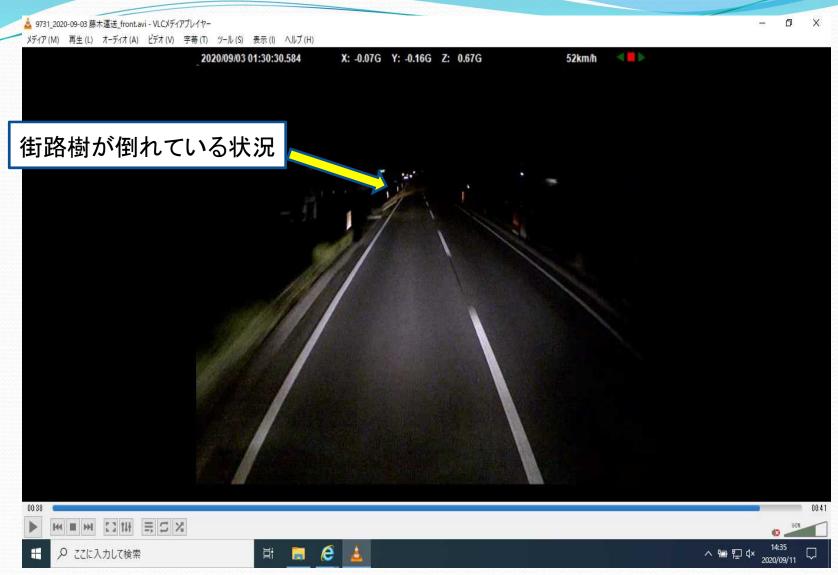
ドラレコの映像

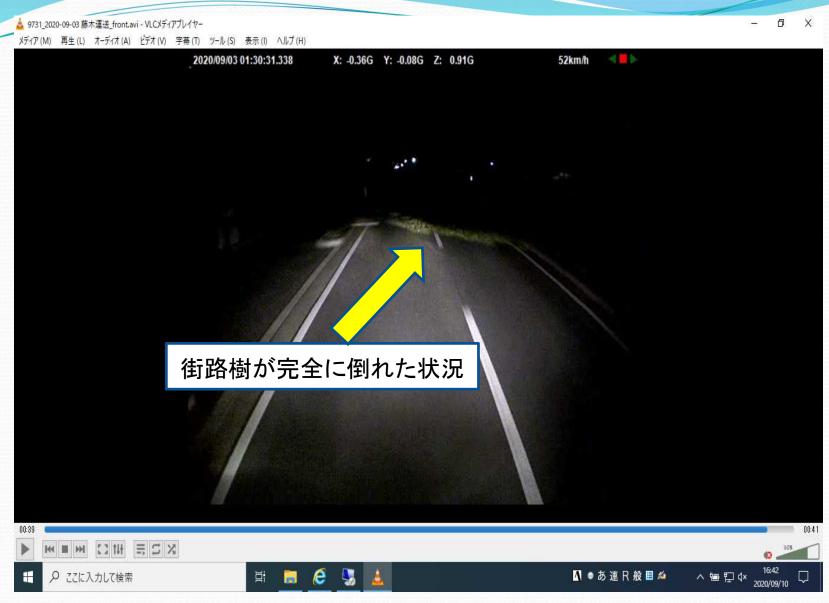
ドラレコの映像(衝突直前)

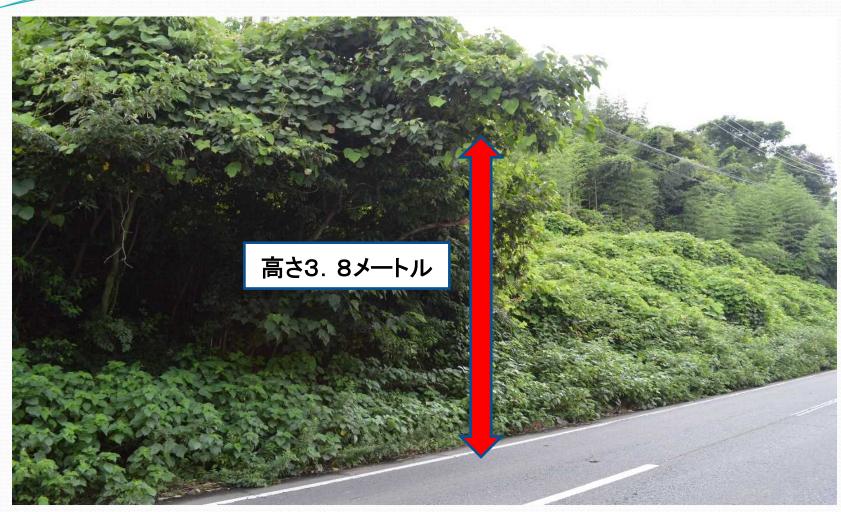
支障木の状況

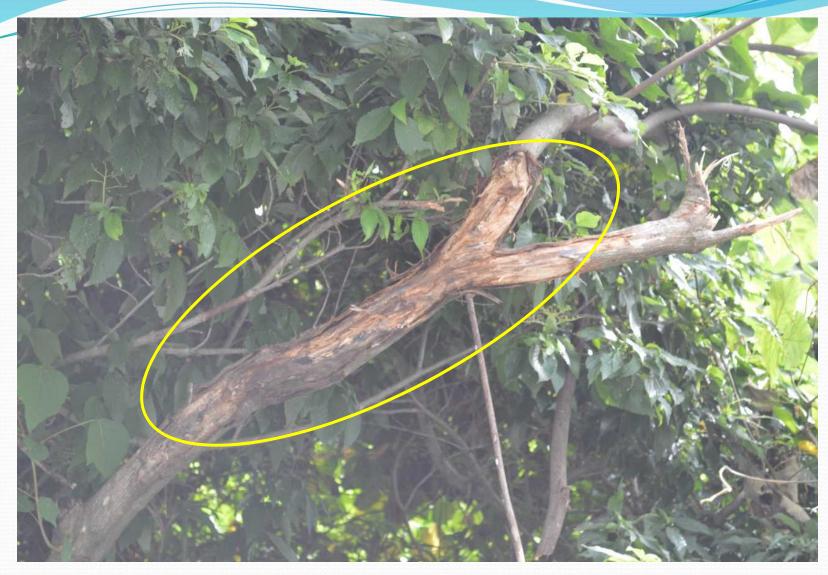
枝の破断面の状況

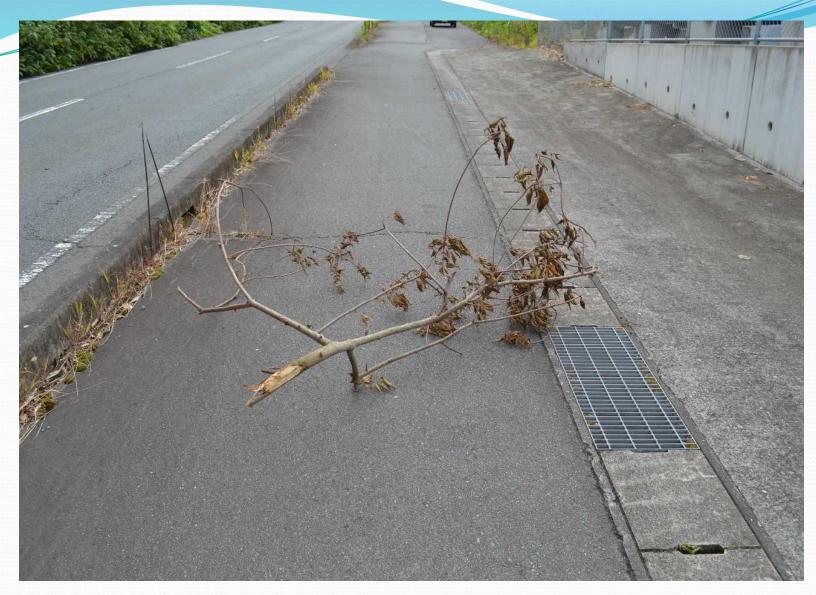
事故原因となった枝の状況

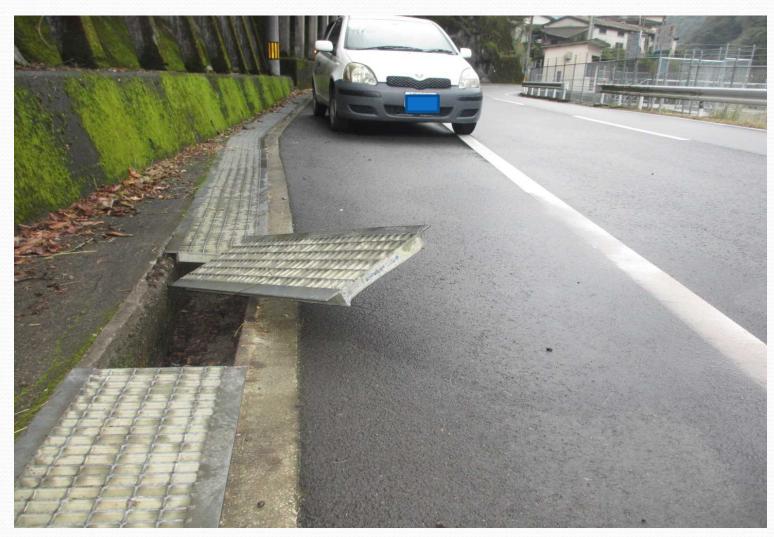
跳ね上がったグレーチング

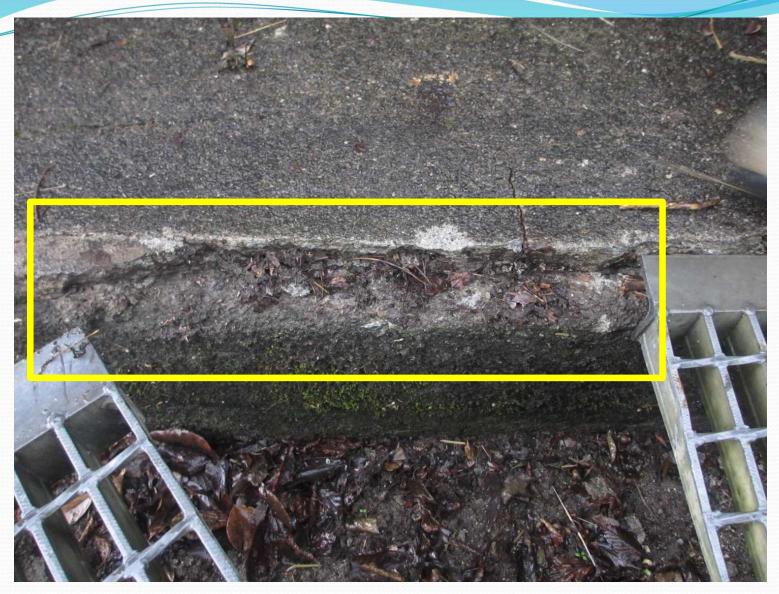
グレーチング下のコンクリートが欠けている

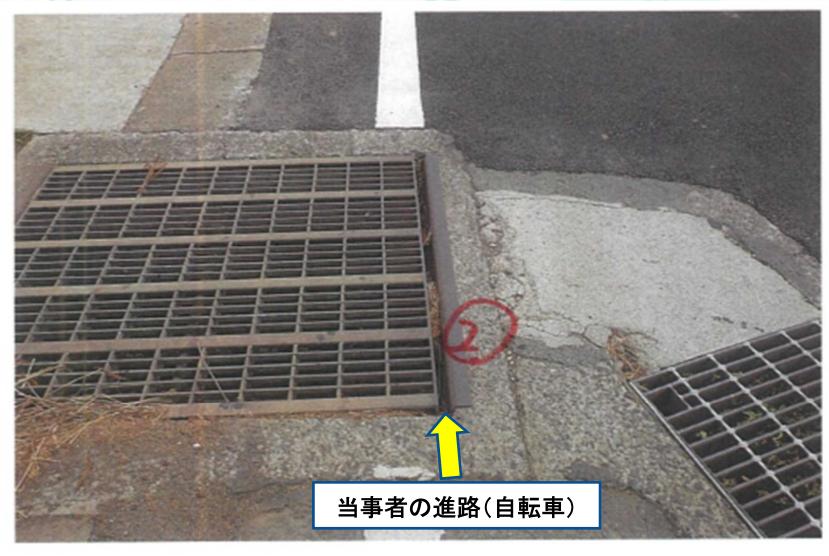
自転車の前輪がグレーチングの隙間に挟まった事故

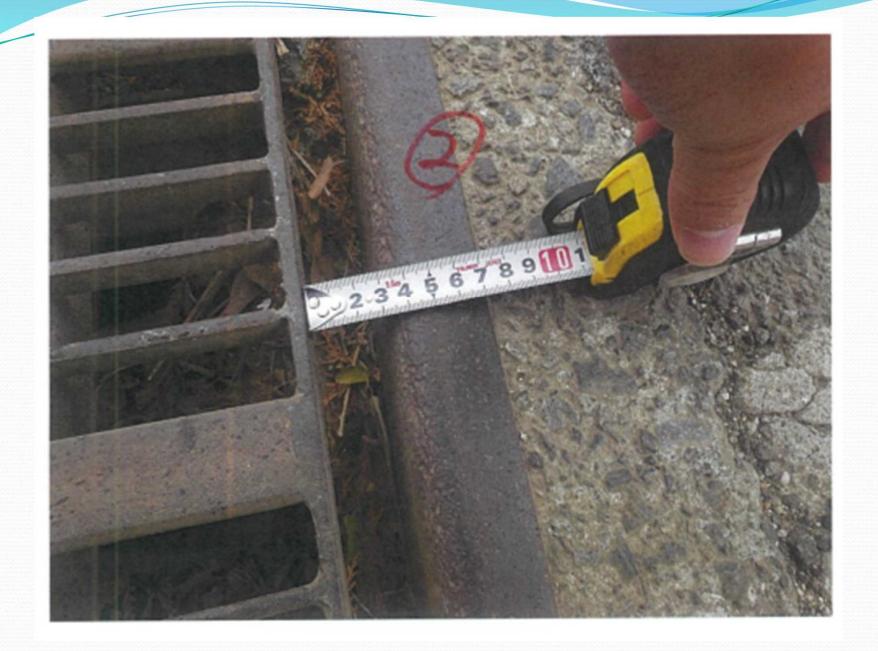
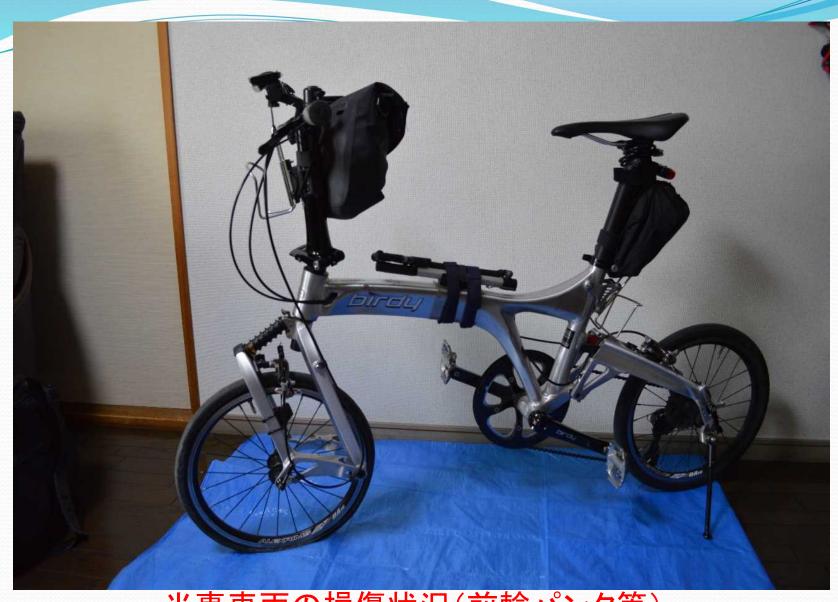
当事車両の損傷状況(前輪パンク等)

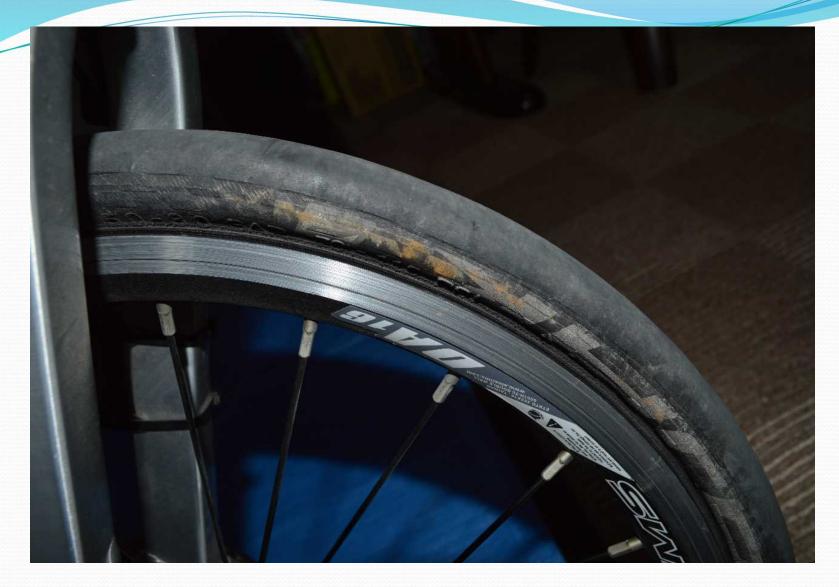
当事車両の前輪の状況

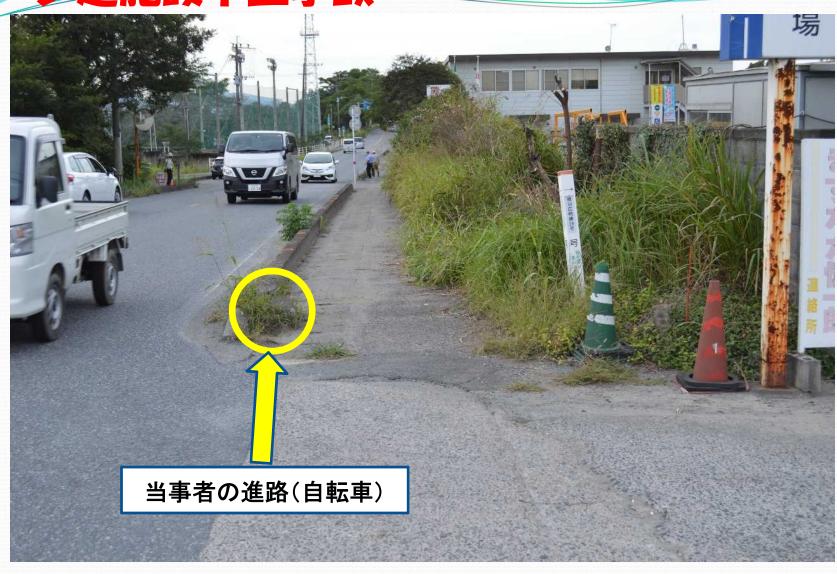
歩道縁石の状況

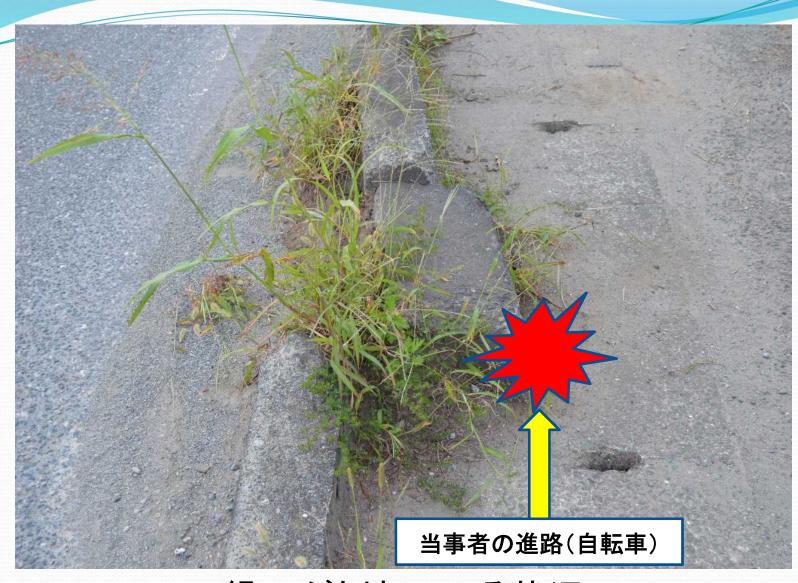
縁石が倒れている状況

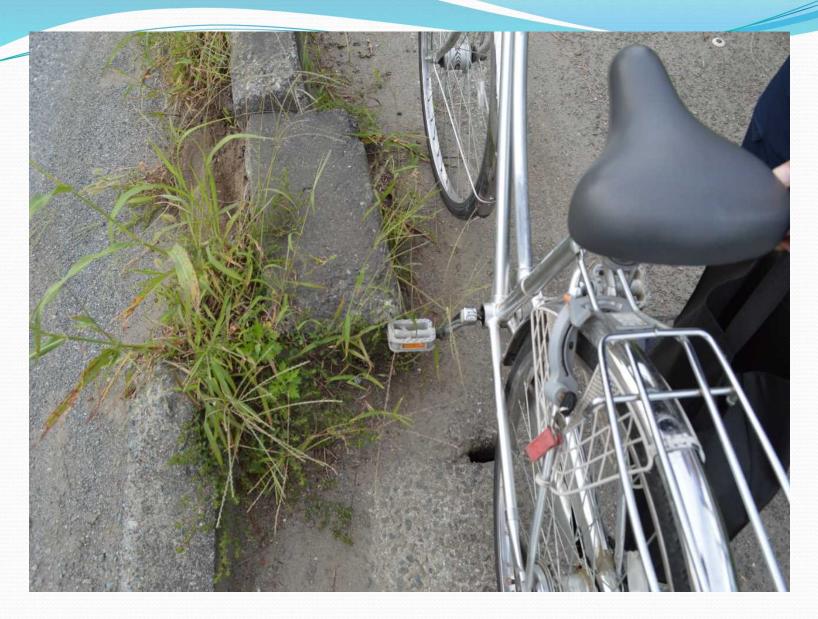
衝突時の状況

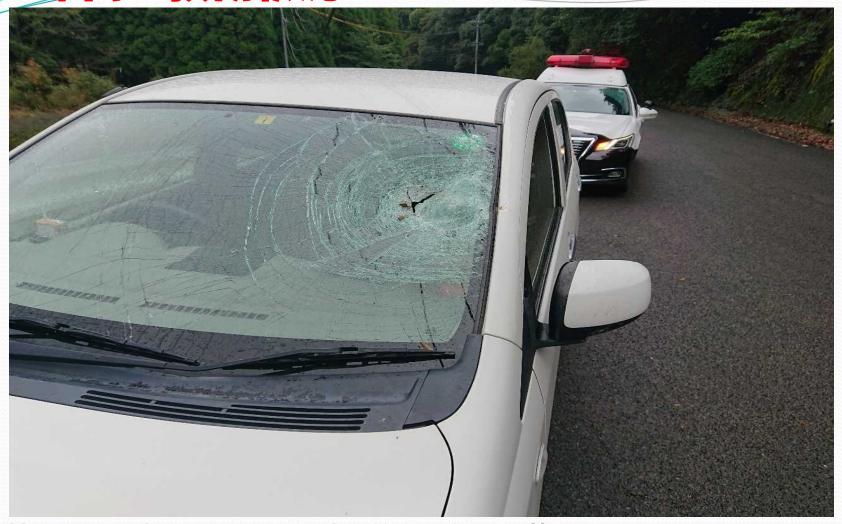
落石の直撃による損傷(修理費用約20万円)

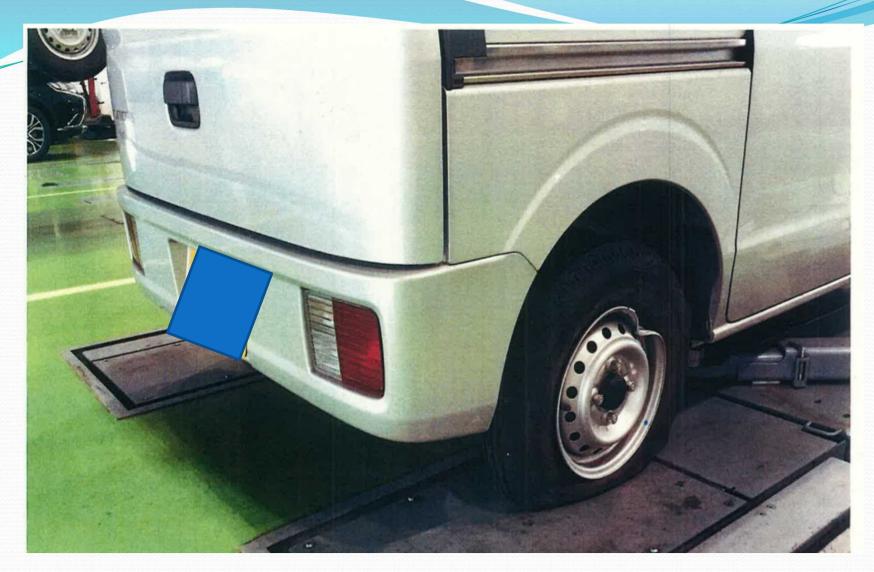
穴ぼこによる損傷(修理費用約17万円)

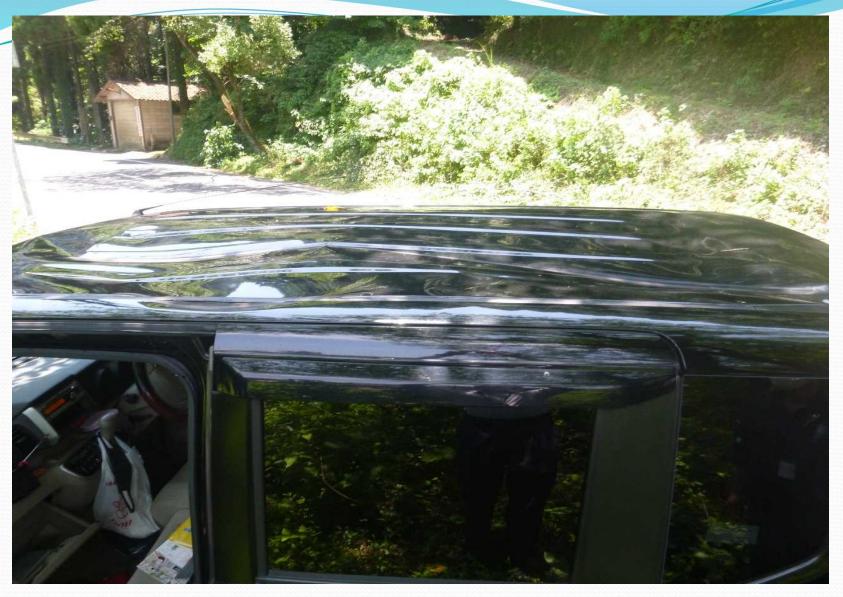
支障木による損傷(被害額約55万円)

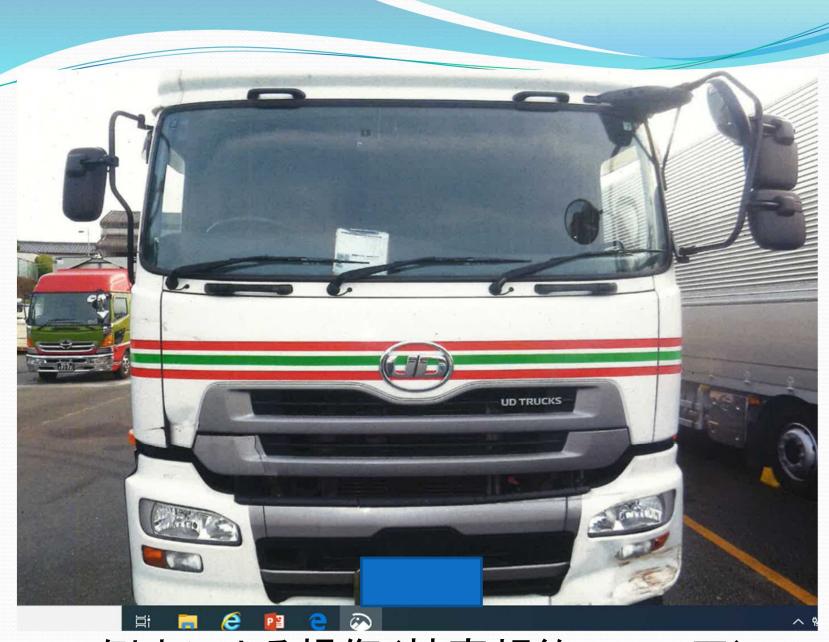
倒木による損傷(被害額約100万円)
