# 通信ケーブル事故防止のお願い

N T T 西 日 本 株 式 会 社  
熊 本 支 店 設 備 部  
2 0 2 6 年 度

# 地下埋設物の事故発生件数の推移

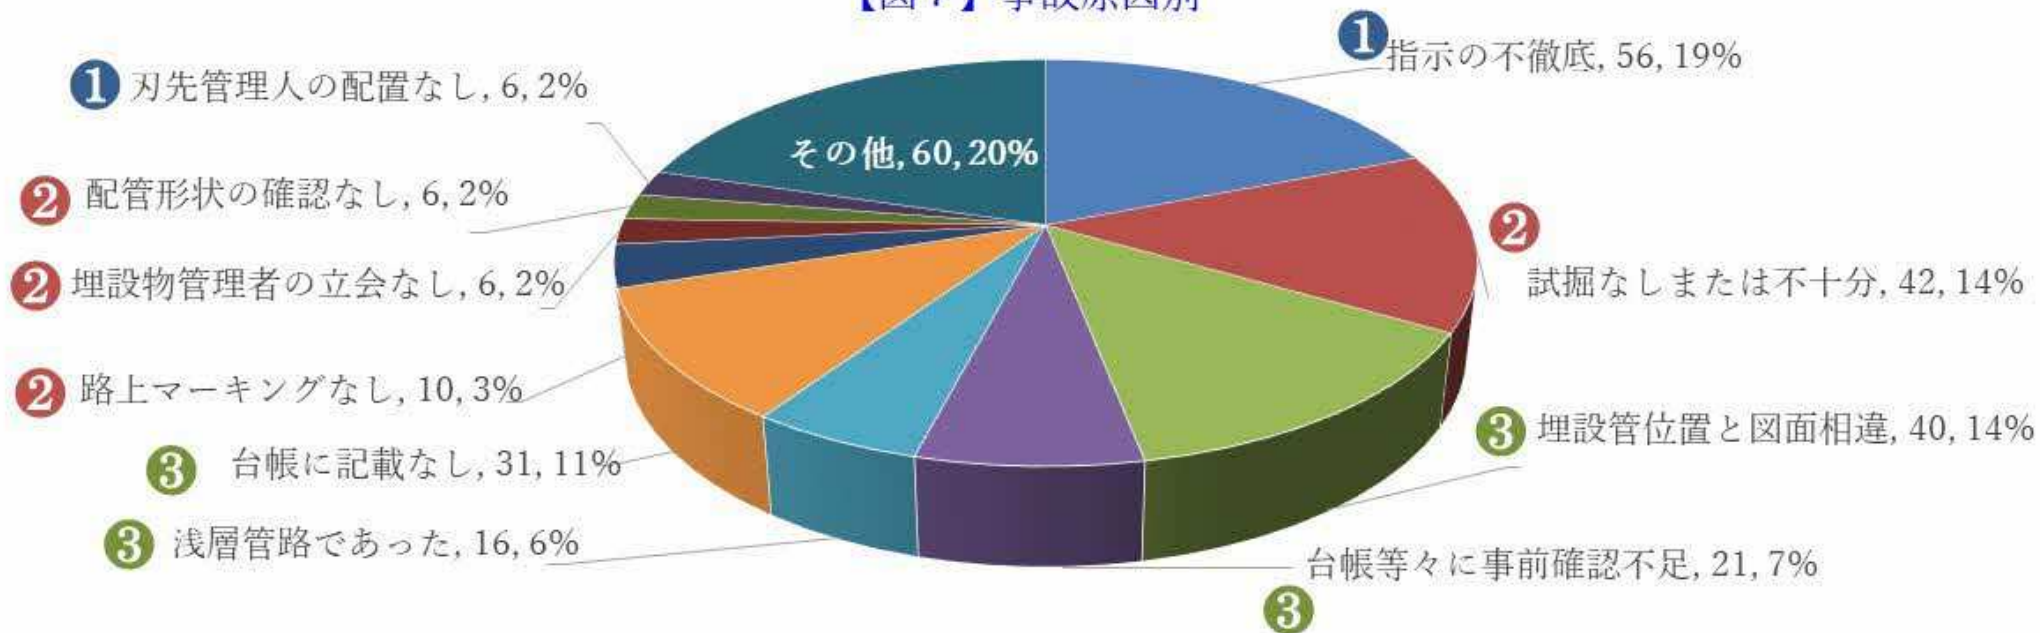
【図7】 事故原因別

<前提> 事故起因は、1 事故複数の回答があり168件の事故に対し294件であった。  
原因は、多岐に亘るが下記3点に大別した。

## ①指示の不徹底：22%・・・施工指示や注意喚起の不足や指示失念

事例：「作業打合せで埋設物対応の指示なし」「埋設物の位置、掘削方法の指示の不徹底」  
「埋設物の周囲50cm以内の手掘りの指示なし」「手はつりの指示なし」等

## ②施工前の対応不十分：21%・・・基本的な遵守事項欠如

事例：「試掘なし又は不十分」「台帳の事前確認が不足」「路上マーキングなし」等

## ③図面相違・台帳相違：38%・・・図面どおり埋設されていない！危険予知欠如

事例：「埋設管の位置と図面で相違あり」「浅層管路」「台帳に記載なし」等

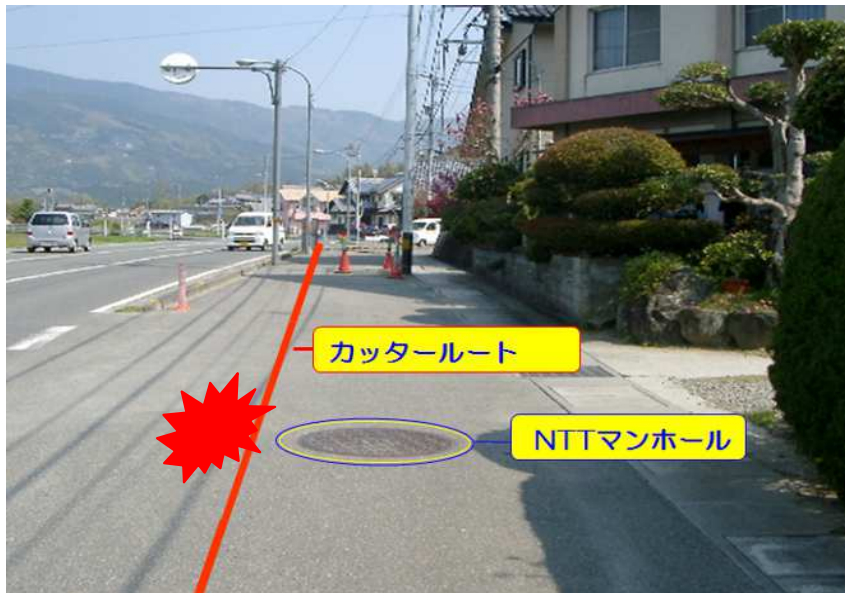
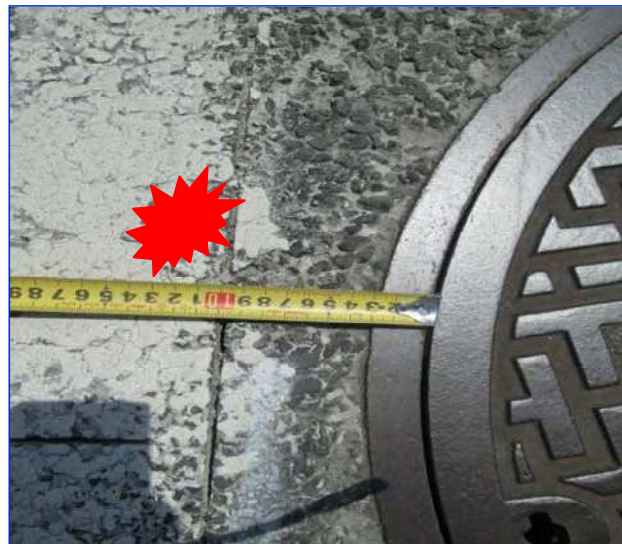
上水道工事に伴う舗装カッター工事において、MH躯体を損傷させた。

原因 MHの構造を作業者が理解していなかった。

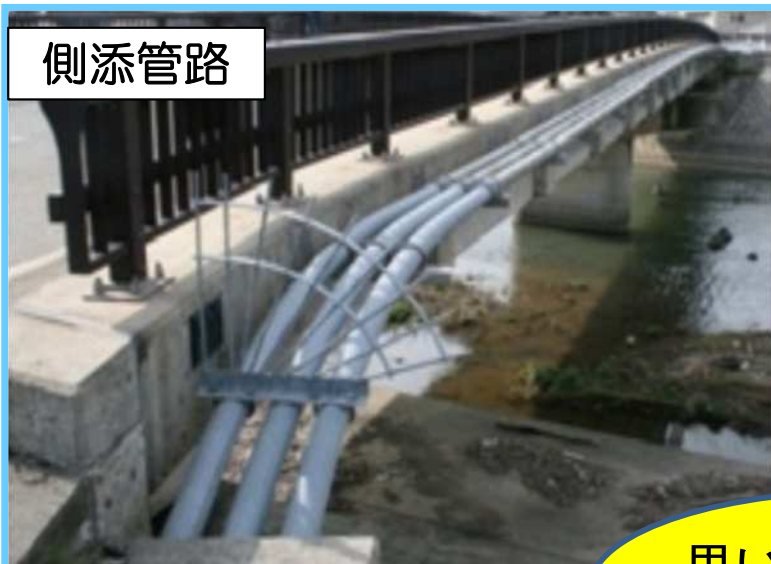
側添管路

橋台際は、土被りが大変浅く、管路配列も様々です。

- ① 浅層埋設管路（土被り10cm未満も）見落とし事故が多発！
- ② 浅い個所には防護コンクリートを設置！（管路配列は様々です）

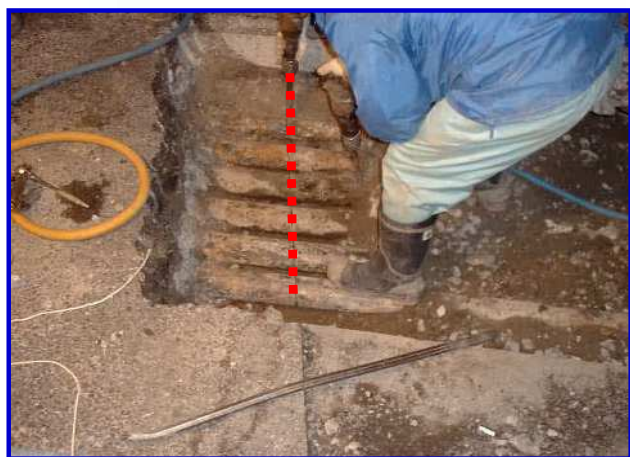
被災ケーブル  
0.65×1000P

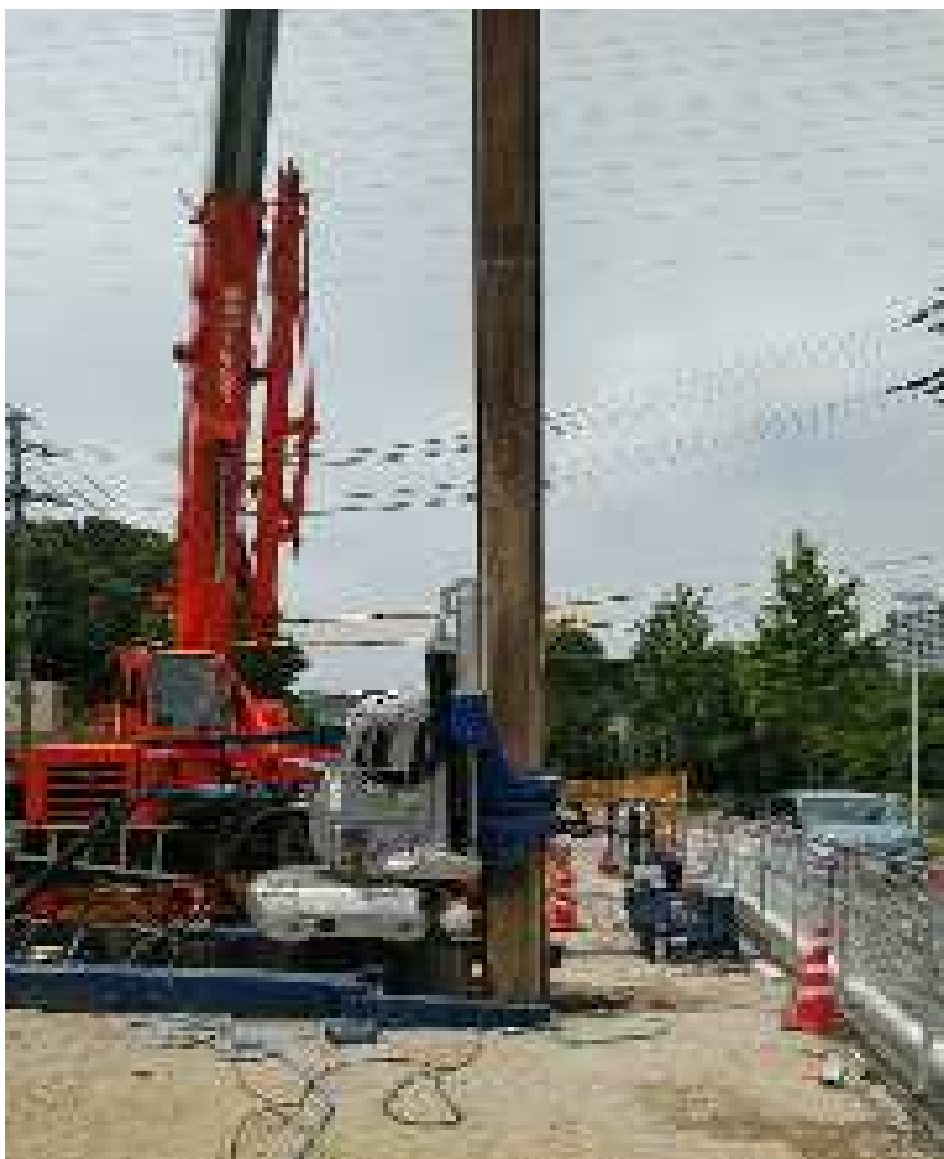
無連絡の矢板工事で、地下3mに埋設された  
（管路 31条、ケーブル8条 ）を損傷（2021.8） ※復旧まで72時間

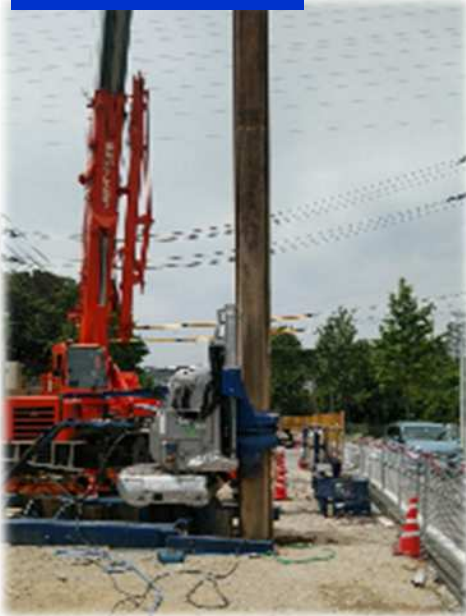
矢板打込工事

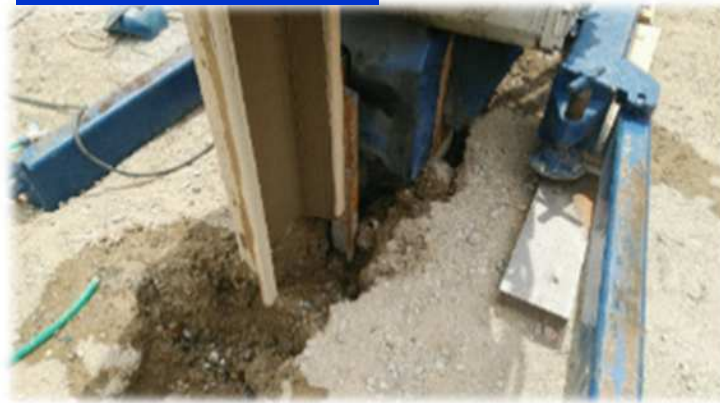
打込みされた矢板

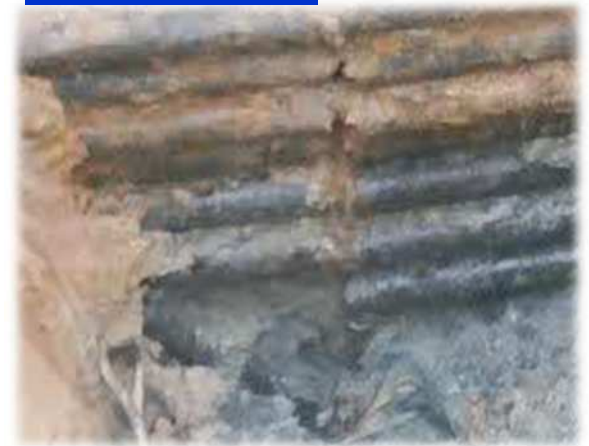
埋設管路損傷

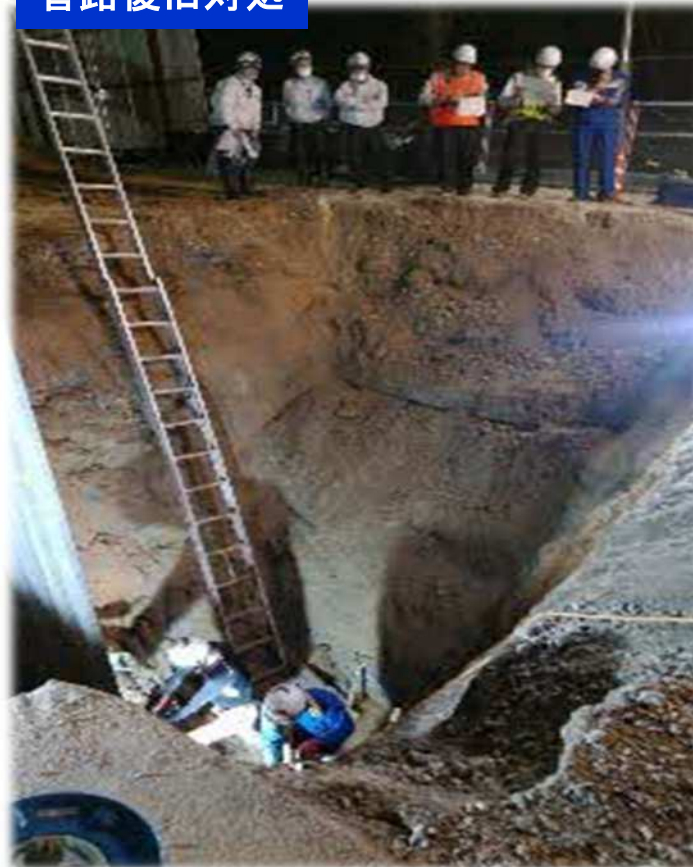
管路復旧対処

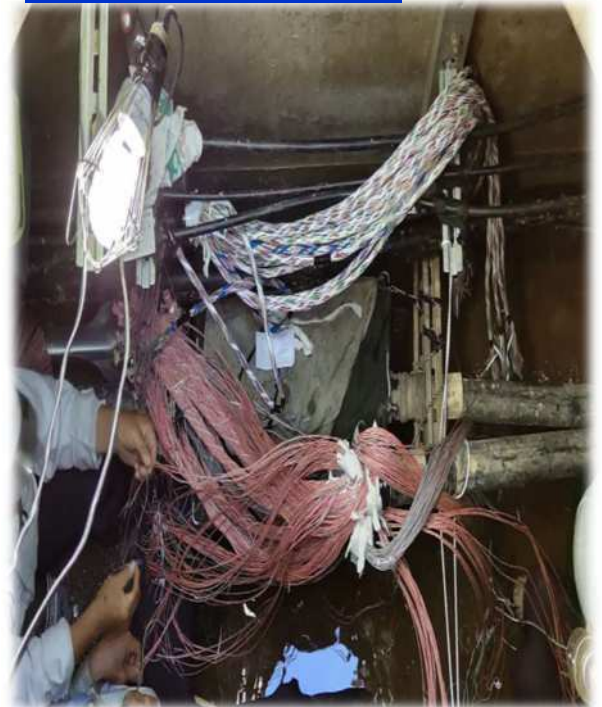
ケーブル復旧愛想

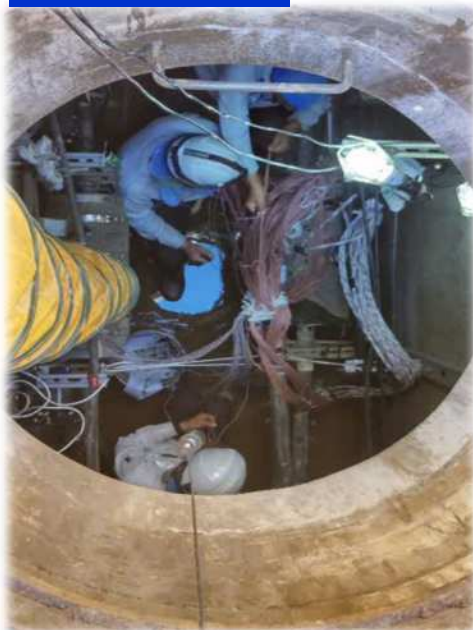
復旧MH対処

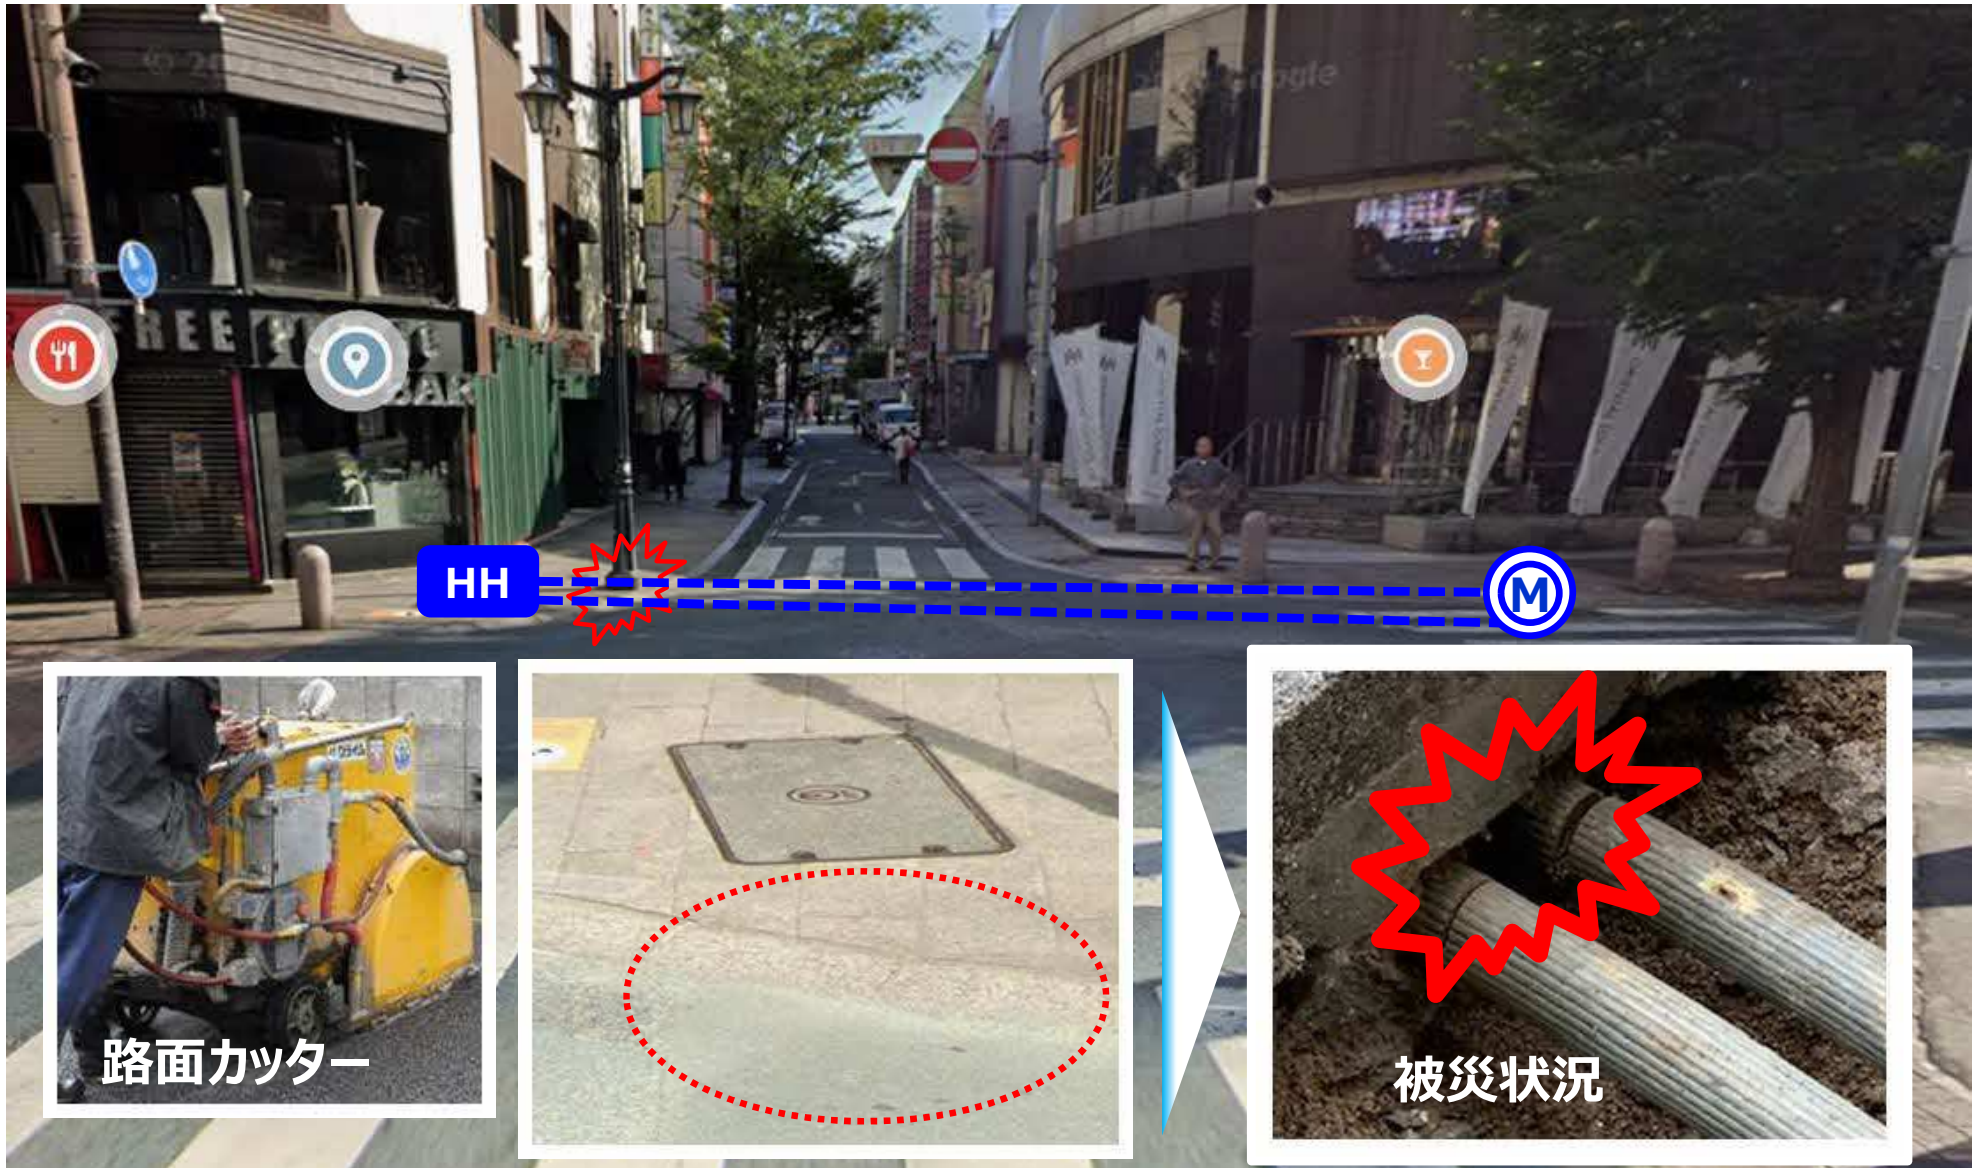
# 被災箇所周辺の地下埋設物の状況1/2（通信設備） 31

開削のためハンドホール付近に路面カッターを入れた際、管路と収容していた通信ケーブルを損傷させた。

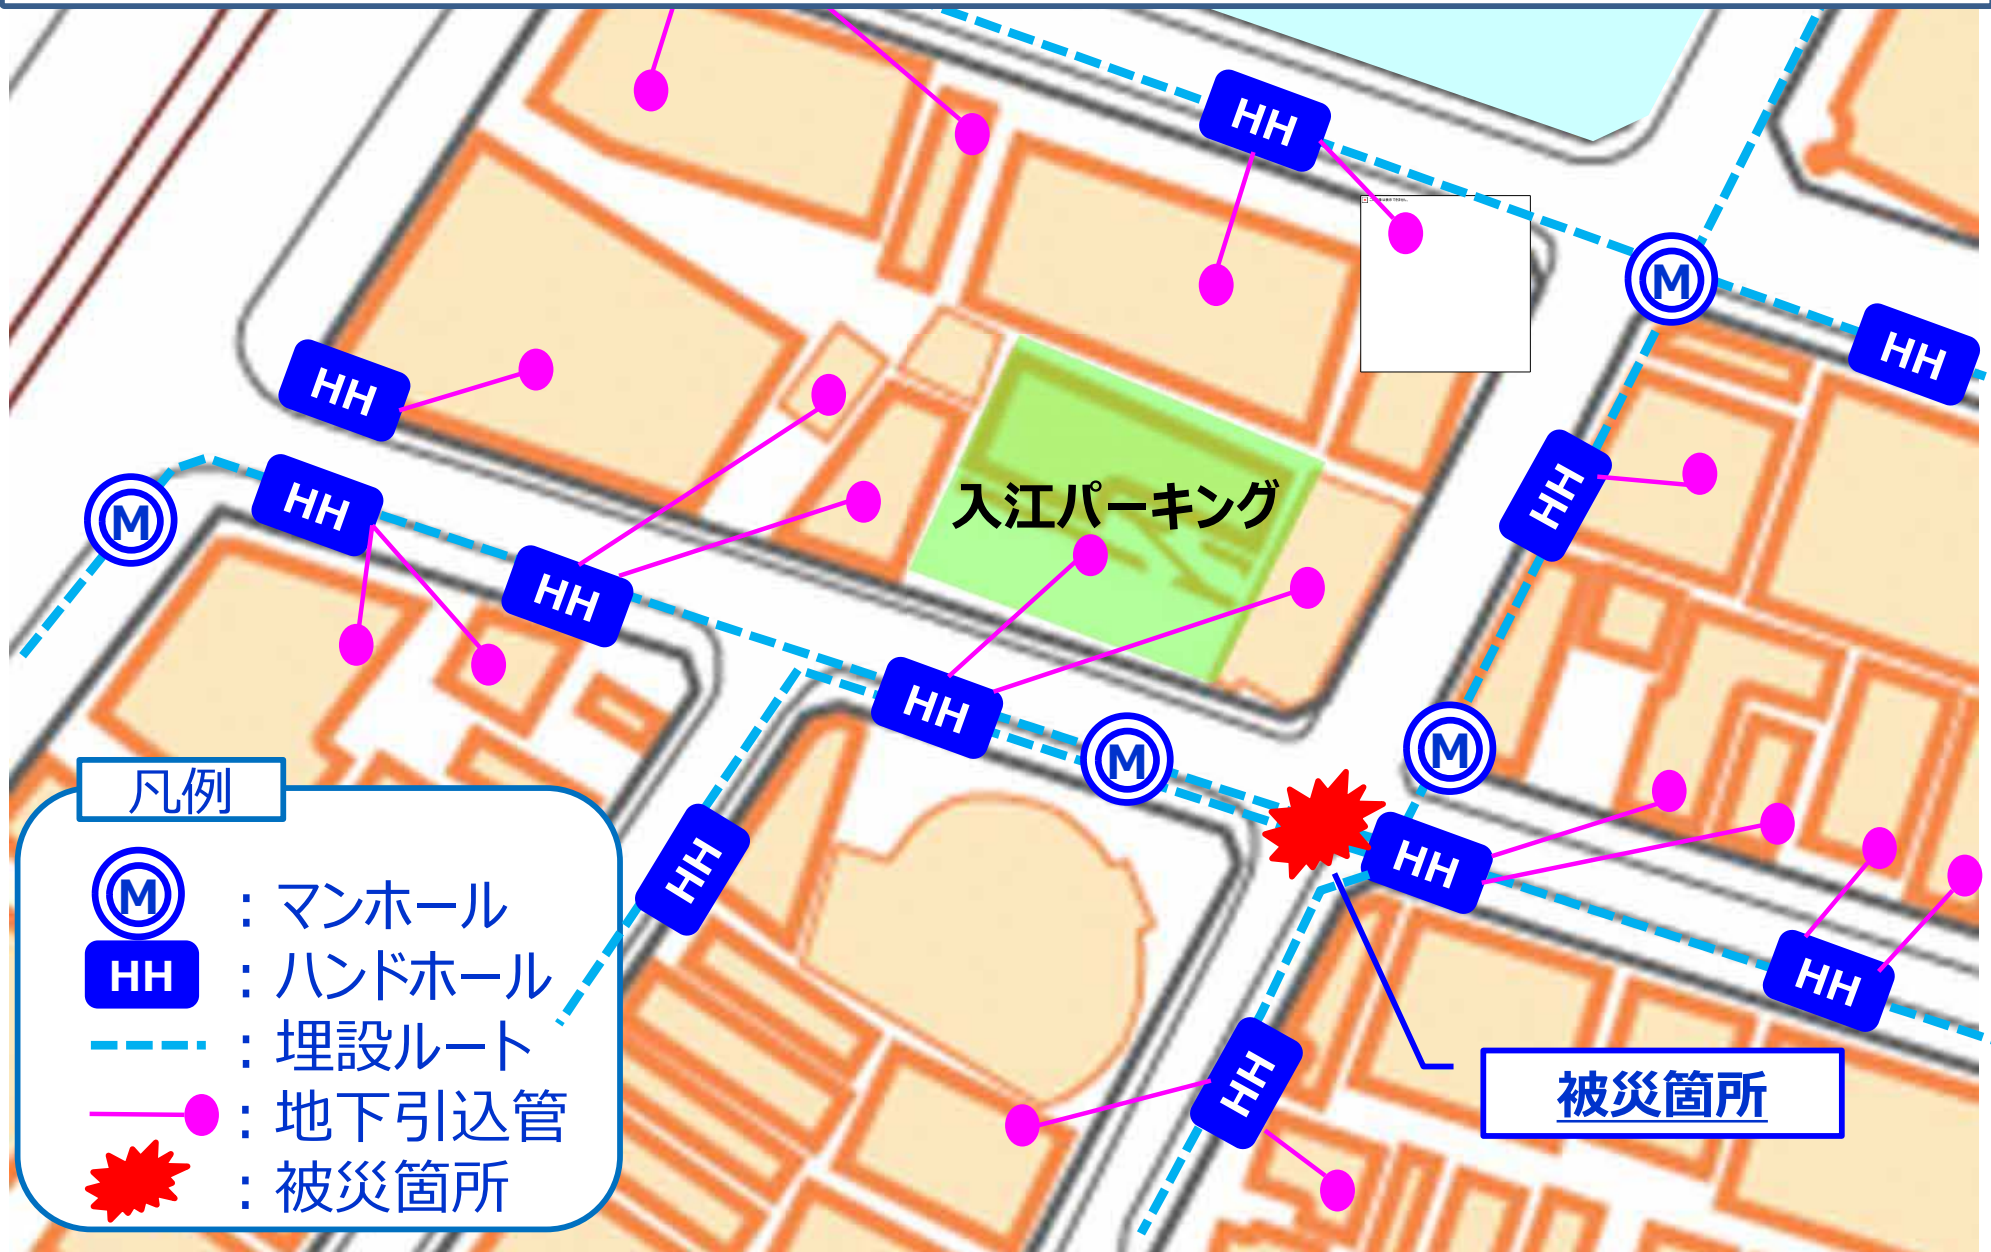
# 被災箇所周辺の地下埋設物の状況2/2（通信設備） 32

当該箇所付近は、地下配区域となっており通信線含め、ガス／電力／水道様々なライフラインが縦横無尽に設置されていたが、当日は埋設事業者の立ち合いを依頼できていなかった。

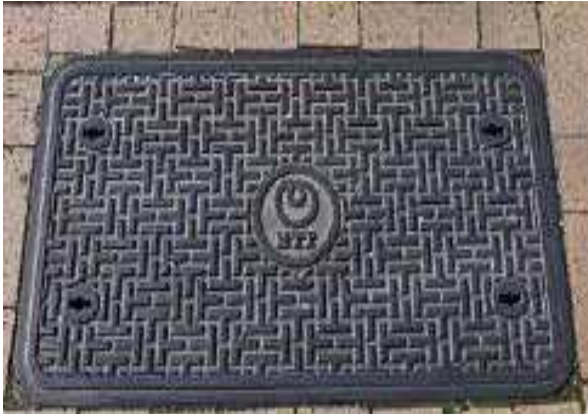
通信ケーブルの配線、分岐、接続作業を目的として道路などの地下に設けられる小型のコンクリート製構造物です。人が中に入れる「マンホール」とは異なり、主にケーブルの収容と・保護を目的としている。 ※入線する埋設管路はマンホールと比較して浅い。

ハンドホールとマンホールの最大の違いは、「**内部に人が入るかどうか**」です。それぞれ英語を直訳すると「Man（人）＝人の入れる穴」「Hand（手）＝手を入れて作業する穴」となり、その用途や大きさが明確に異なります。
