# 土木事業等における 感電事故防止について

九州電力送配電株式会社

- 1 電気設備の概要について
- 2 感電のメカニズムについて
- 3 最近発生した公衆感電事故概要について
- 4 電線付近で作業時の「電線防護のお申込み」について

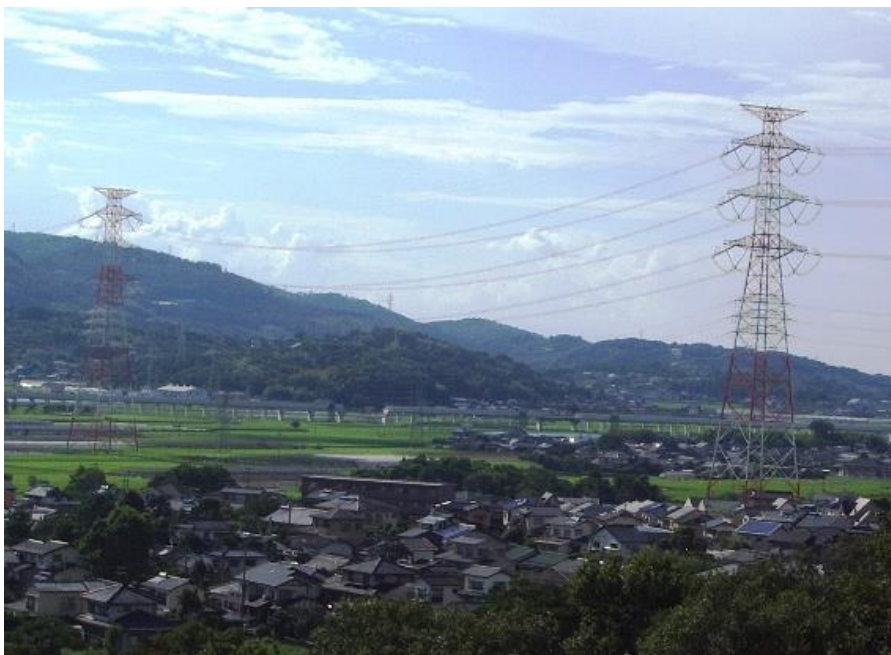
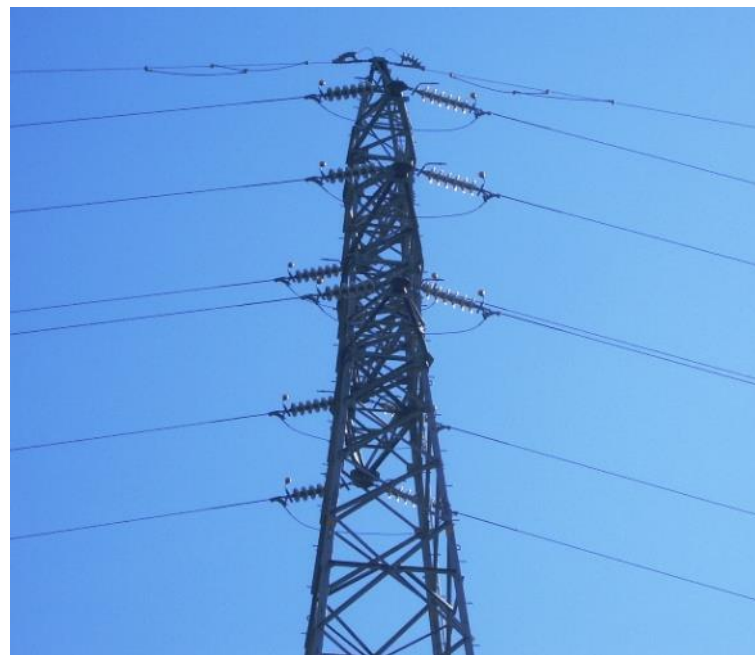
## 送電設備

発電所から変電所等に電力を送る設備

電力の損失をできるだけ少なくするために、  
変電所に22,000～500,000V（特別高圧）で送電しています

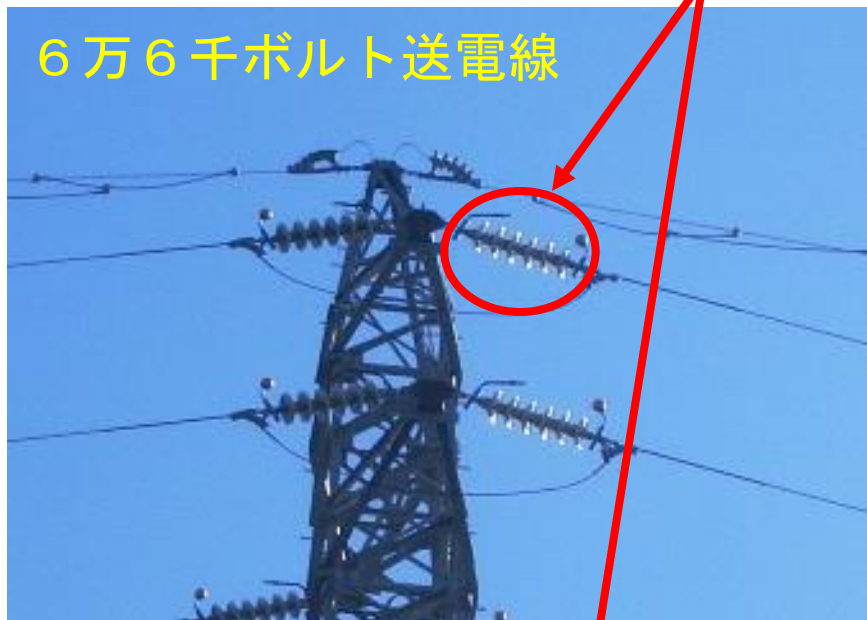
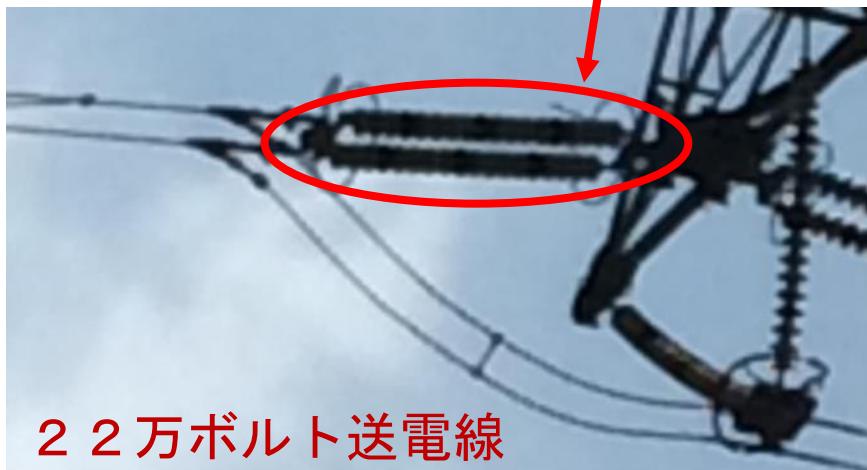
6万6千ボルト送電線

(碍子)

22万ボルト送電線

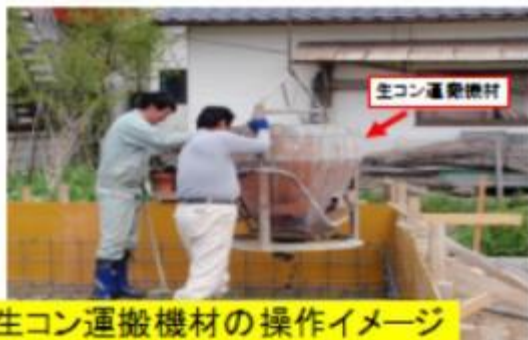
断面図

生コン運搬機材を左手で支え、右手でレバーを操作して、生コンを基礎部へ流し込んでいた

右手掌から入電し、基礎部に触れた  
右足膝から出電したものと想定  
※左手甲からの出電痕はあるが、  
出電の経緯は不明

高圧線高さ  
10.27m

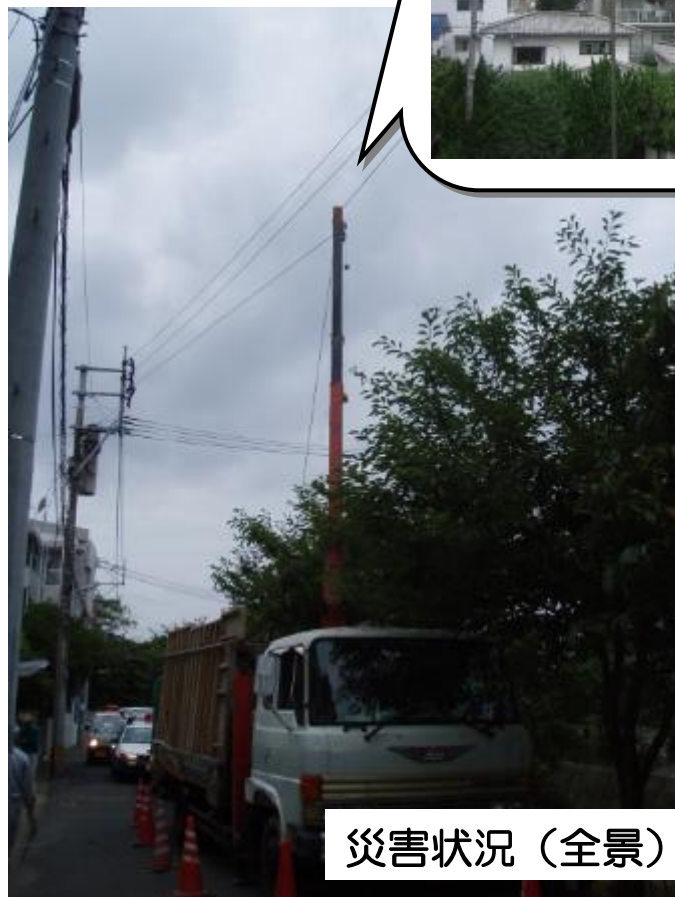
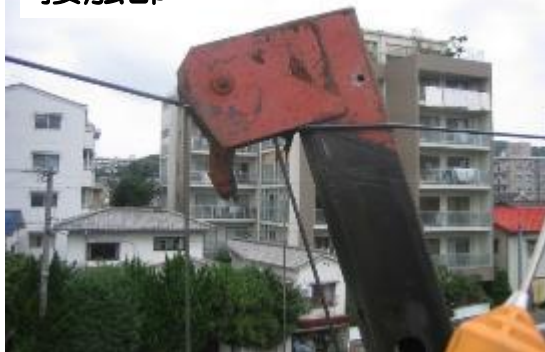
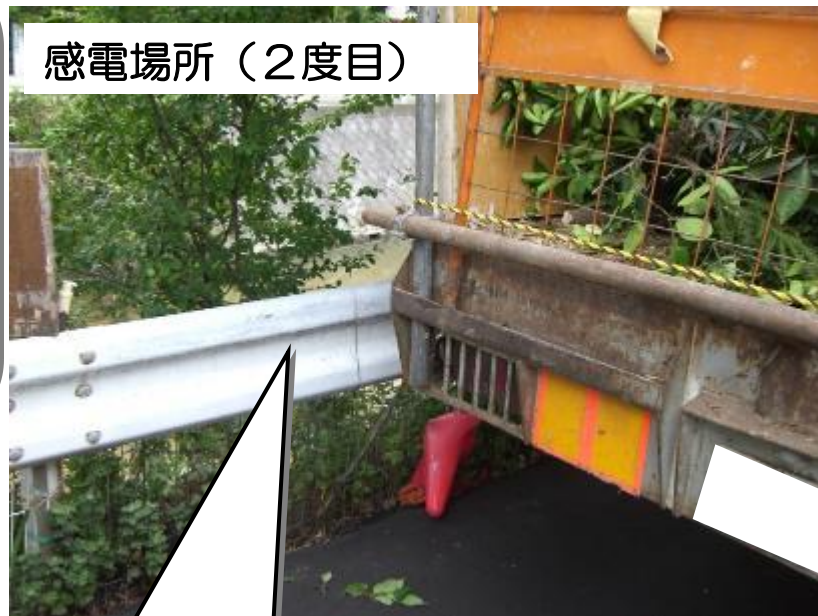
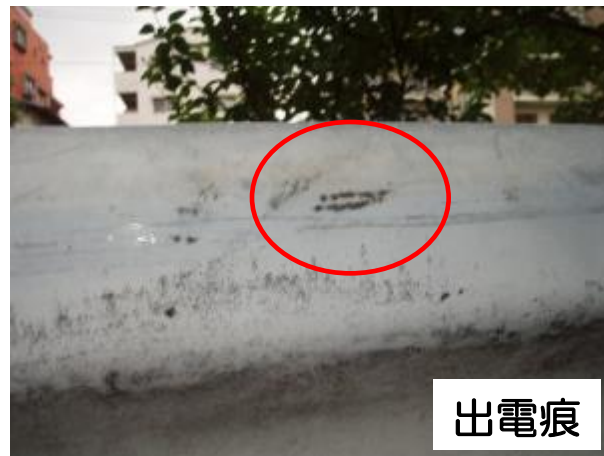
#### 現場写真

接触部

感電場所（2度目）

出電痕

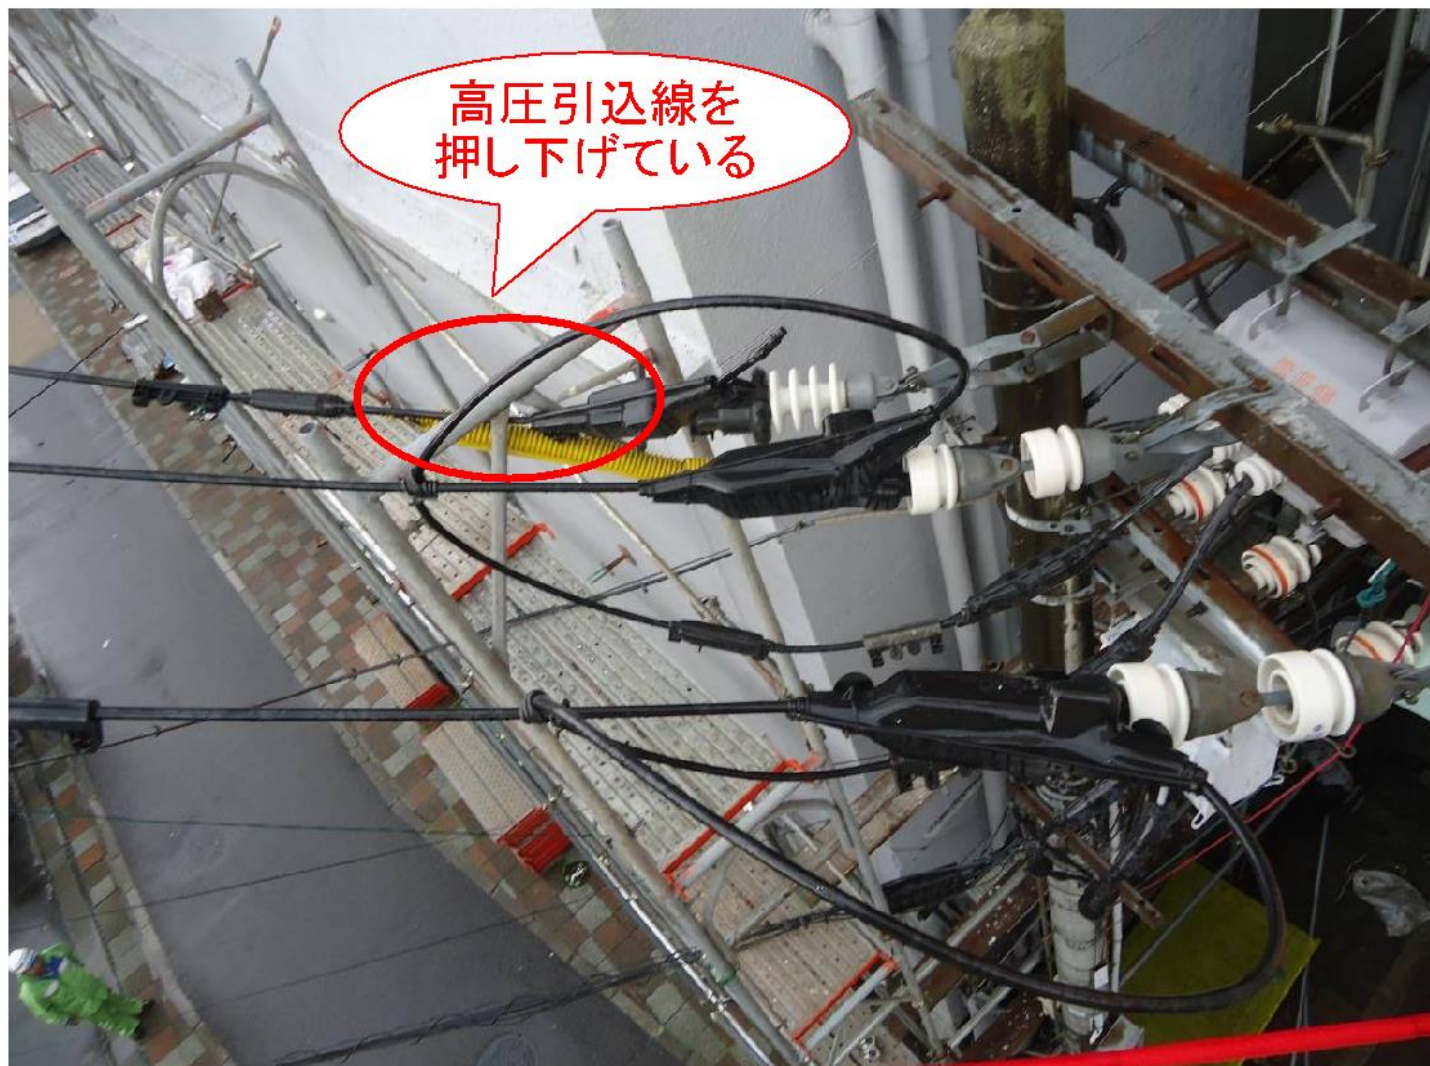
#### 【高圧引込線と作業足場の状況】

| 事故状況 | <ul style="list-style-type: none"><li>・被災者は、8階建てビルの外壁工事のため、足場組立に従事していた。</li><li>・5段目の足場側面を組立てていた際に、隣接する高圧自家用引込線に接触し、感電したと思われる。</li></ul> <p>※消防署による救助時には足場の充電は無、(検電器にて確認)</p> <p>※電話受付による、防護管取付依頼時に建設用防護管取付までは、電線に接近して工事を実施しないよう注意していた</p> |

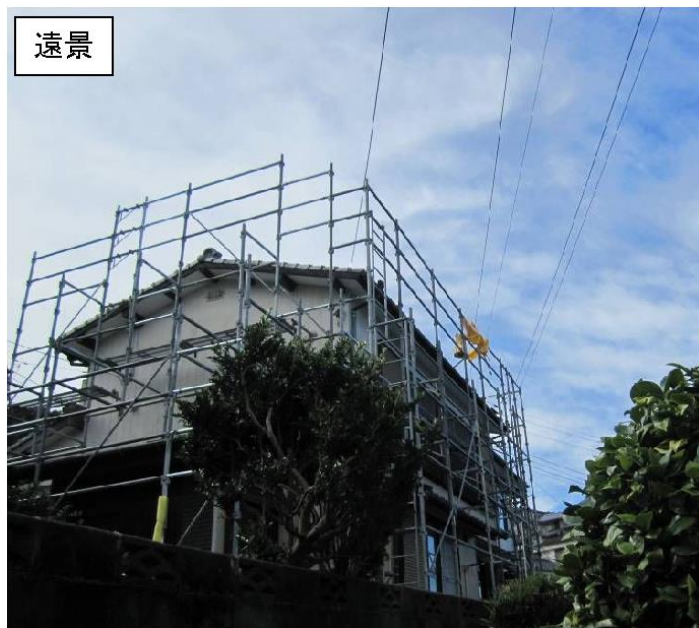
現場状況図-1

| 事故状況 | <ul style="list-style-type: none"><li>• 屋根の上で足場金物の取り付けを完了し、体を反転させた際、直近(足場金物から離隔10cm)を通過していた高圧線に左腕を接触させ、感電負傷した。</li><li>• 足場組立工事会社は、上空に架空線があり、危険だと認識していたにもかかわらず、当社に建設用防護管等の申し出をせず工事を行っていた。</li></ul> |
