# 熊本地震での経験を踏まえた橋梁災害復旧のまとめ(災害復旧工事編)

令和3年2月

熊本県 土木部 道路都市局 道路整備課

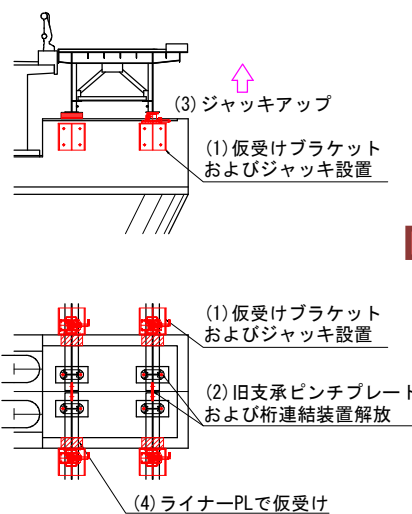
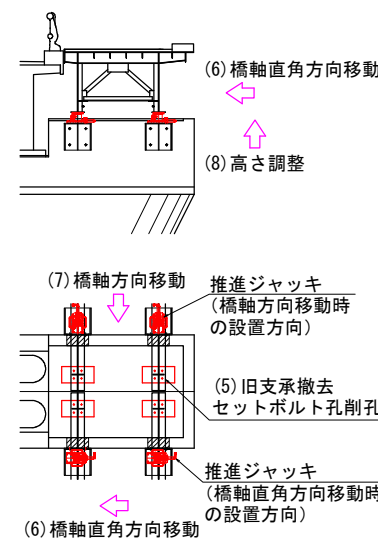
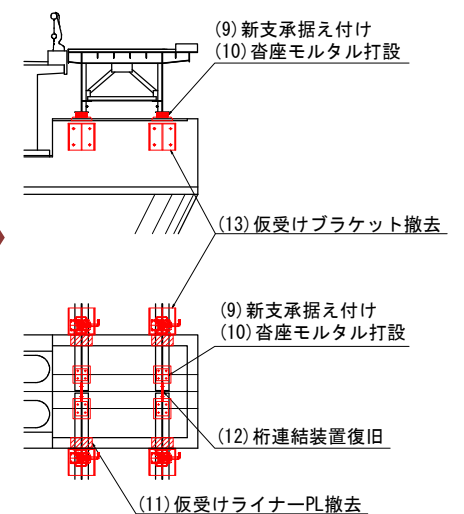
設計荷重を上回る地震力が支承部に集中し、支承の固定装置が破壊されたことで、上部工移動が生じた。

【桁移動、支承取替えステップ】

【STEP1】上部工荷重の仮受け

【STEP2】旧支承撤去、桁移動・高さ調整

【STEP3】新支承設置

上部工の移動及び支承の損傷について、鋼製ブラケット(仮受けベント)+ジャッキを設置して、桁位置の復旧及び支承取替えを行った。

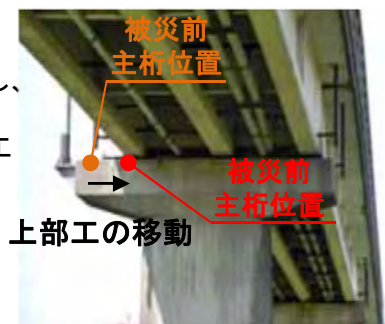
設計荷重を上回る地震力が支承部に集中し、支承の固定装置が破壊されたことで、上部工移動が生じた。

主な被災内容としては、主桁同士の衝突による桁端の欠損、橋脚段落とし部のひびわれ等である。

- ・田口橋は未災箇所を含む一連区間について再度災害の防止と道路有効幅員を4.5mから7.0mに拡幅することで利便性の向上を図るため災害関連事業(改良復旧)を申請した橋梁である。
- ・3年以内に工事完了するため、通年施工可能な送り出し工法および架設桁撤去工法を採用した。
- ・H24道路橋示方書のLv2地震動に対応した支承に取替えた。
- ・桁の連続化及び落橋防止構造を設置することで、桁衝突のリスク低減や落橋の防止を図った。
- ・橋脚段落とし部に炭素繊維補強することで基部先行型の破壊形態とさせた。
- ・幅員拡幅に伴い橋台を再構築した。

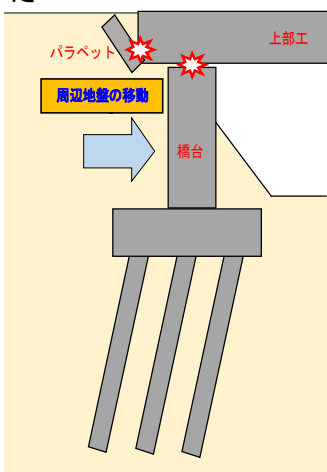
橋台損傷

橋梁周辺の地盤が地震により大規模移動し、橋台が前面に押し出されることで、上部工と支承本体が断裂、パラペットや主桁が損傷した

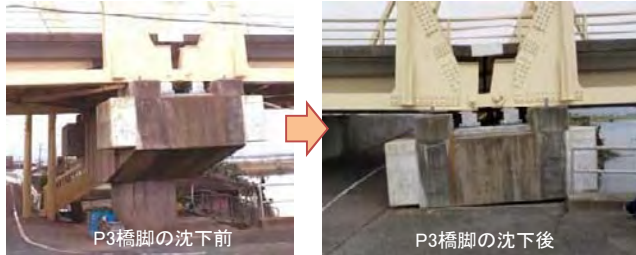
P3橋脚は他の橋脚より上部構造からの反力が最も大きく作用し、幅の狭い堤防地盤が液状化し、水平抵抗が小さくなることで、杭が損傷して約2.5m沈下した。

P3橋脚の再構築は、PCウェル工法を採用した。本橋は、Lv2 地震動に対応する必要がある緊急輸送道路に位置しているため、今回の復旧で建設当時の設計地震動(Lv1地震動)によりP3橋脚を再構築した場合、将来的に耐震補強することは非常に困難であり高価となることから、Lv2 地震動に対応する設計を行い、P3橋脚を先行させてPCウェル径をφ3000からφ3500に増径して施工した。

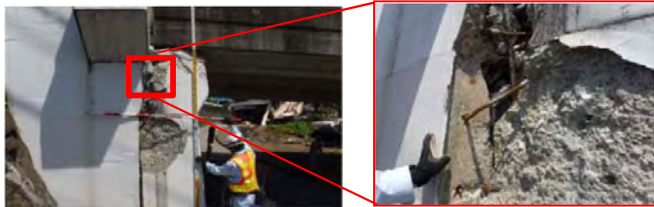
【測量調査結果】

設計荷重を上回る地震力が  
支承に作用したことで、支承  
やアンカーバーが破断し、  
上部工全体が橋軸方向、お  
よび直角方向に移動した。下  
部工の移動によりウイングの  
損傷が発生した。

遊間の異常や、橋軸方向の上下部構造のずれ（最大  
で200mm）を確認した。

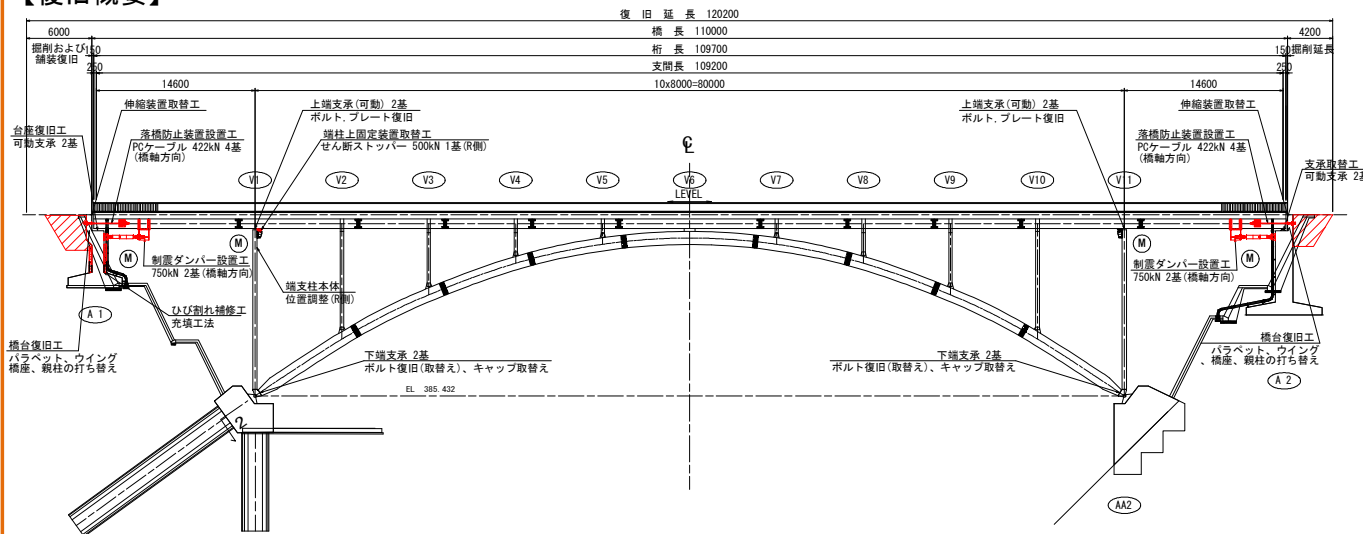
橋軸方向と直角方向の力が同時に作用したことにより、制震ダンパー取付け部にせん断破壊が生じた。

設計荷重を上回る地震力がアーチ基部に作用したことで、支柱基部のボルトが破断した。また上部工が移動したことにより橋台と上部工が衝突し、パラペットが損傷した。

ダンパーの取付位置について、補剛桁の横側に設置する場合、橋台から突起を設ける必要があり、熊本地震で被災したような橋座部のせん断破壊が問題となることから、代替復旧案として**桁下に制震ダンパーを設置した。**

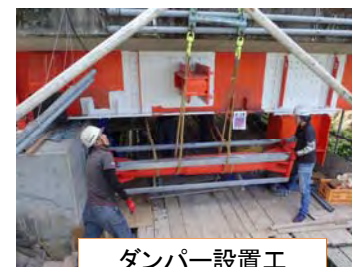
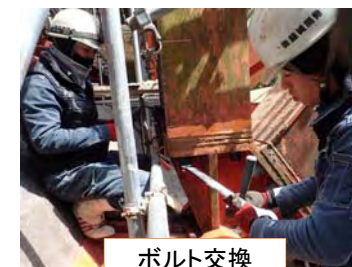
【工事写真】

ダンパー設置工

ボルト交換

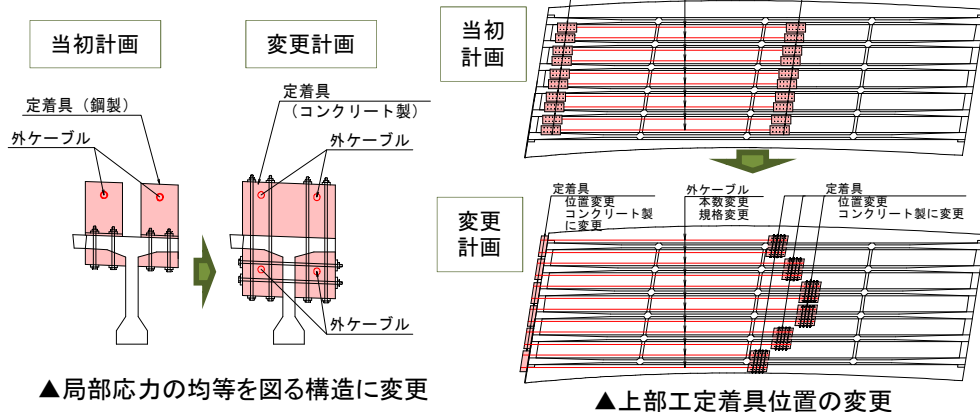
詳細精査の結果、**定着具設置位置に作用する局所引張応力度に対する対策が必要**となったため、外ケーブルの本数、定着具の位置、材質の変更、それに伴う仮設等の数量について変更をした。

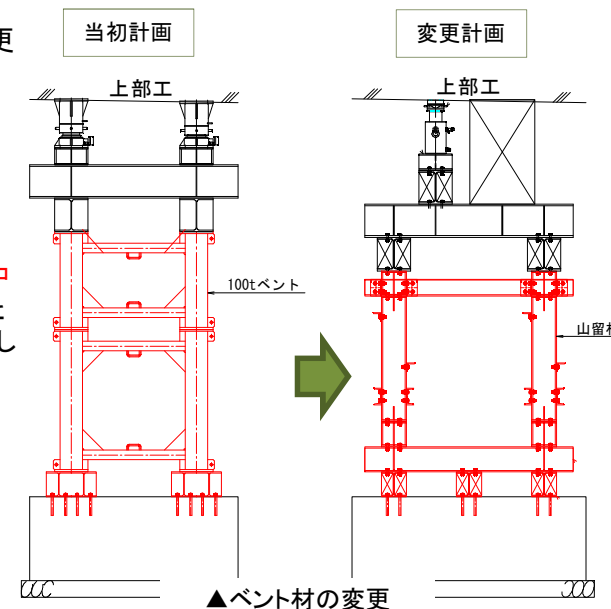
## ④設計変更事例: バント材の変更

100t級バントについて手配を行ったところ、**流通が少なく、施工期間中の調達に困難であることが判明した**ため、山留め材によるバントに変更した。

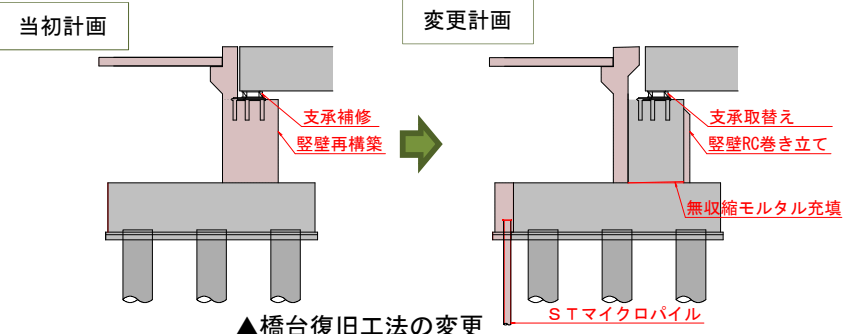
橋台堅壁の試掘調査を実施し、**前面・側面部に主鉄筋破断が確認されたが、背面部に鉄筋の破断は生じていなかったため、既設堅壁を活用した復旧が可能と判断した。**橋脚基部にモルタルを充填しRC巻立てによる堅壁補強とパラペットの再構築増杭に変更した。

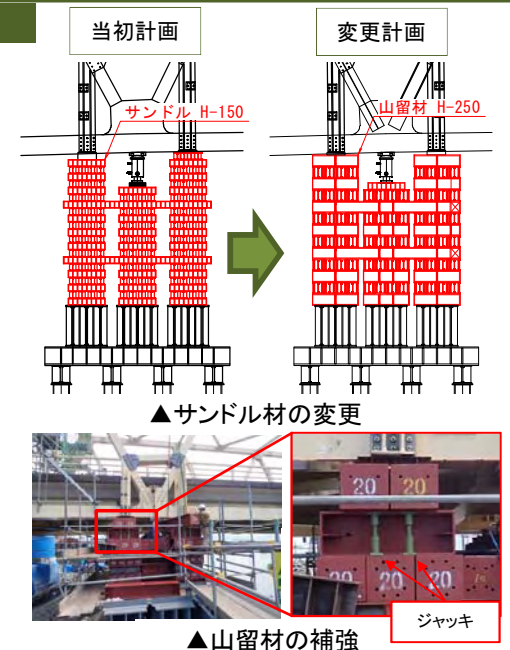
当初はH150のサドル材で組上げる計画であったが、サドル材はリース材としての流通が少なく、施工期間中の調達が困難であることが判明したため、リース材として大量調達が可能な山留め材H250に変更した。

また、山留材はサドル材のような補強リブがないため、別途ジャッキによる補強を行った。

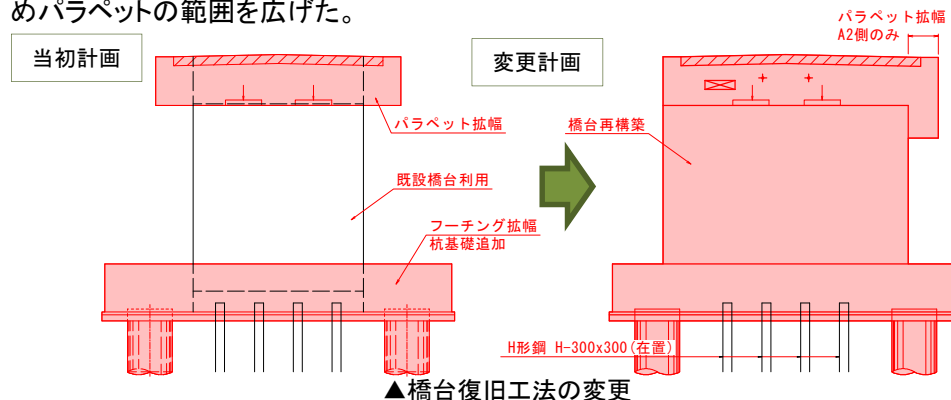
橋台拡幅の施工計画の見直しにより、**橋台の部分拡幅を全再構築に変更することで作業効率の向上**を図った。またA2橋台側については、車道幅員確保のためパラベットの範囲を広げた。

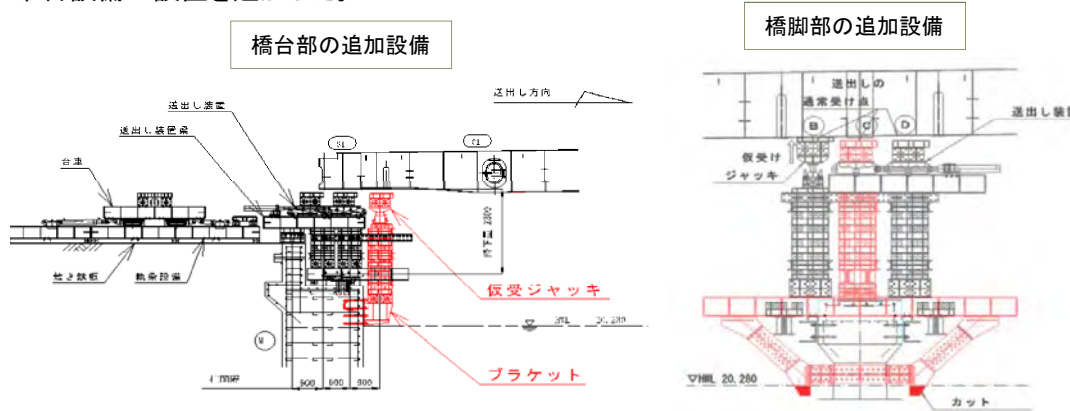
## ⑦設計変更事例: 上部工架設設備の追加

上部工を架設する際、下部工に仮受けジャッキを設置する必要があるため追加した。また仮受けジャッキを設置するためのスペースを確保するために、橋台にはブラケット、橋脚には架台設備の設置を追加した。

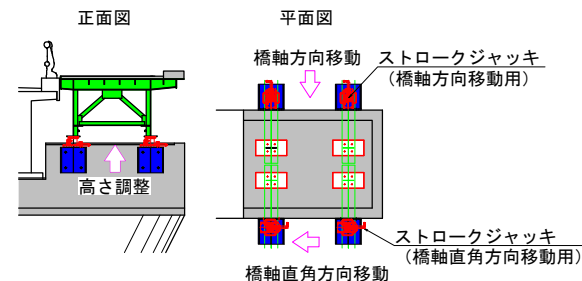
▲ストロークジャッキでの施工イメージ

- 主桁移動工において、当初は一般的な工法として、鉛直方向および横移動用の2つのジャッキで移動を行う計画であったが、歩道橋で上部工重量が軽いことから、鉛直方向にジャッキアップしたまま水平移動させることができるストロークジャッキを使用することで、現場作業の効率化を図った。

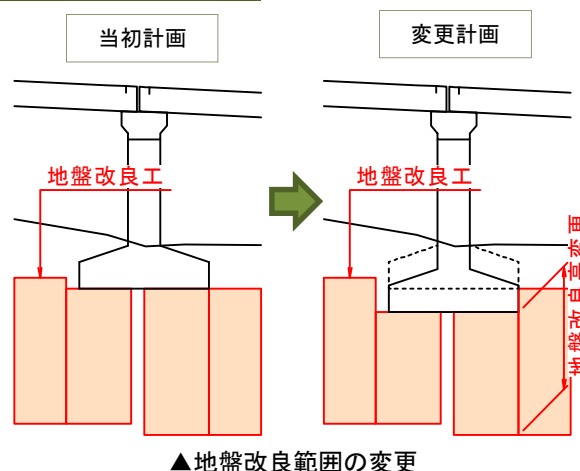
- 現地調査の結果、設計時に想定した橋脚高さが異なるため、地盤改良施工高さを変更した。  
またA2橋台部は杭基礎を確認したため、地盤改良が不要となった。

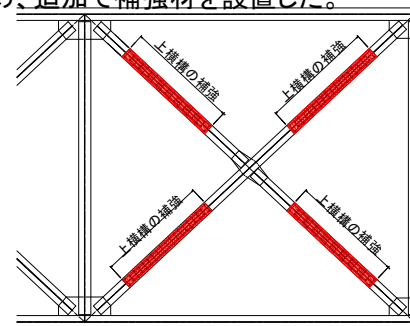
▲上横構の補強(平面図)

- 制震ダンパーの影響について詳細照査（動的解析）を実施したところ、上横構や端支柱基部で補強が必要となったため、追加で補強材を設置した。

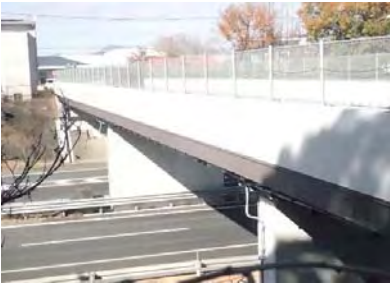
| 被 災 概 要 | | | | | | | | | |
|---|---|---|---|---|---|---|---|---|---|
| A1橋台部に設置されていた変位制限構造が破壊され、水平方向の地震力に対して抵抗できないロックンギピアが橋軸直角方向への上部工の移動により、鉛直支持を失い落橋に至った。 | | | | | | | | | |

| 本復旧工事数量 | | | 本復旧概要 | |
|---|---|---|---|--|
| 工種 | 決定概要 | 変更概要 | 変位制限装置の破壊や上部工移動による落橋に対して、上部工架替、橋脚再構築などを行った。 | |

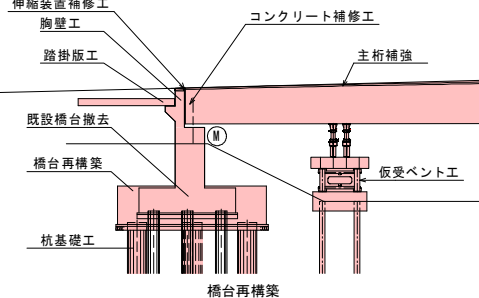
| 被 災 概 要 | | | | | | | | | |
|---|---|---|---|---|---|---|---|---|---|
| 地盤の側方移動により杭基礎とともに橋台が前面に押し出され、バラベツと桁が衝突したことにより、橋台上部の変位が拘束され、躯体の傾斜・ひびわれが生じた。 | | | | | | | | | |

| 本復旧工事数量 | | | 本復旧概要 | |
|---|---|---|---|--|
| 工種 | 決定数量 | 変更数量 | 下部工の移動による躯体の傾斜やひびわれに対して、橋台工や支承取替工を行った。 | |

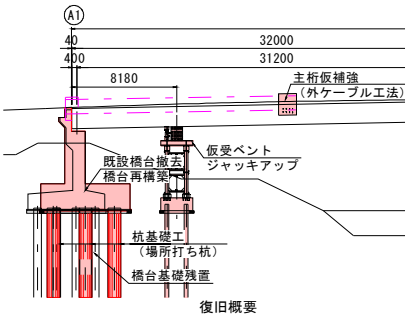
| 被 災 概 要 | | | | | | | | | |
|---|---|---|---|---|---|---|---|---|---|
| 地盤の側方移動により杭基礎とともに橋台が前面に押し出され、バラベツと桁が衝突したことにより、橋台上部の変位が拘束され、躯体の傾斜・ひびわれが生じた。 | | | | | | | | | |

| 本復旧工事数量 | | | 本復旧概要 | |
|---|---|---|---|--|
| 工種 | 決定概要 | 変更概要 | 橋台の移動による躯体の傾斜・ひびわれに対して、橋台、杭基礎の再構築を行った。 | |

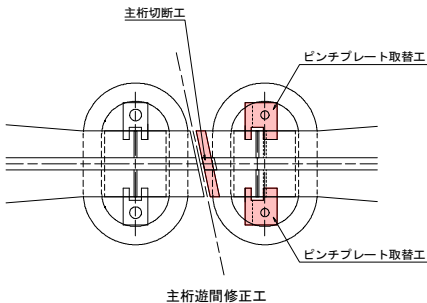
| 被 災 概 要 | | | | | | | | | |
|---|---|---|---|---|---|---|---|---|---|
| A2橋台側上部工及びA2橋台が移動し、橋脚可動部の遊間の詰まりや桁端部の床版(地覆)コンクリートの欠損、沓座モルタルの欠損、伸縮装置の段差が生じた。 | | | | | | | | | |

| 本復旧概要 | |
|---|--|
| 上部工及び橋台の移動による上部工の損傷、沓座モルタルの損傷に対して、主桁遊間修正工などを行った。 | |

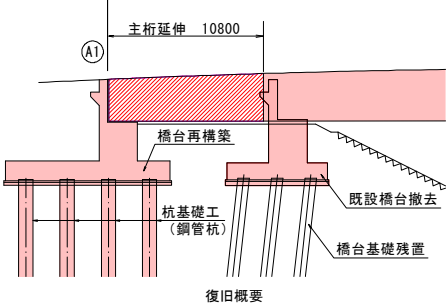
| 被 災 概 要 | | | | | | | | | |
|---|---|---|---|---|---|---|---|---|---|
| 地形の大幅な移動により橋台が移動しパラベットと上部工が衝突、大規模な破壊・損傷が生じたとともに、杭基礎の変形も発生した。 | | | | | | | | | |

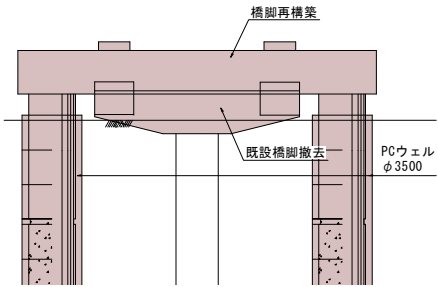
| 被 災 概 要 | | | | | | | | | |
|---|---|---|---|---|---|---|---|---|---|
| 狭い堤防部の地盤や、液化化する層の地盤の水平抵抗が期待できず、P3橋脚基礎に大きな作用力が生じ、杭体がせん断破壊することで、橋脚の沈下が生じた。 | | | | | | | | | |

| 本復旧工事数量 | | | 本復旧概要 | |
|---|---|---|---|--|
| 工 種 | 決定概要 | 変更概要 | 橋脚の沈下に対して、橋脚再構築工などを行った。 | |
